# 1. 삼성2교

Project Title  
2017년 상반기 시설물 정기점검 용역

삼성2교 (대구,부산) 평면도, 종·횡단면도

Drawing Title  
삼성2교 기호 정의 및 유지관리 이력

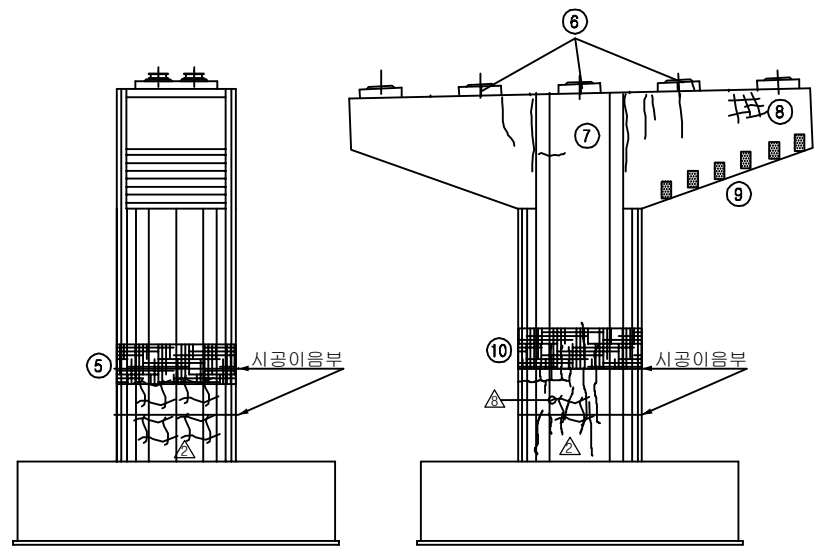
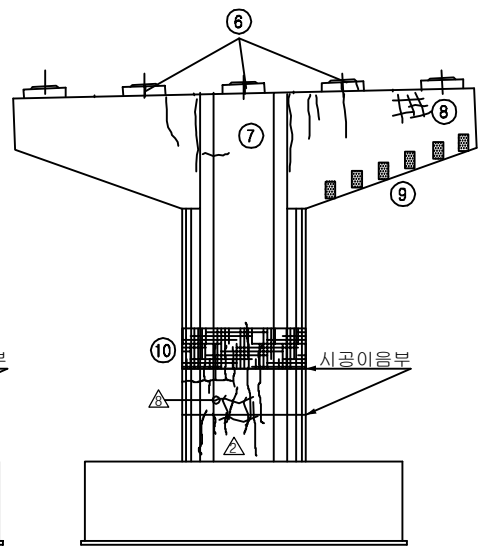
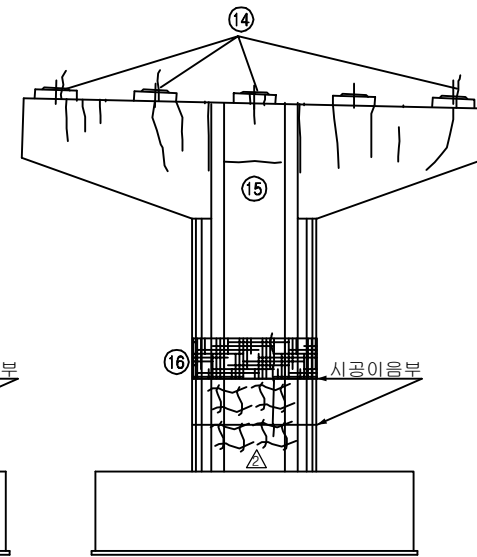
| 번호 | 신구<br>(N/P) | 손상내용 | 손상현황 | | | | | | 결함<br>상태 | 손상<br>물량 | 비고 |
|---|---|---|---|---|---|---|---|---|---|---|---|
| 3 | 구 | 물탈균열 | 0.1 | 0.1 | | 0.10 | m | 2 | | 0.20 | |
| 4 | 구 | 누수흔적 | | 2.0 | 3.0 | 6.00 | m <sup>2</sup> | 1 | | 6.00 | |
| 5 | 구 | 망상균열 | | 0.6 | 2.0 | 1.20 | m <sup>2</sup> | 1 | | 1.20 | |
| 6 | 구 | 받침균열 | 0.1 | 0.1 | | 0.10 | m | 4 | | 0.40 | |
| 7 | 구 | 균열 | 0.2 | 7.8 | | 7.80 | m | 1 | | 7.80 | |
| 8 | 구 | 망상균열 | | 0.8 | 1.0 | 0.80 | m <sup>2</sup> | 1 | | 0.80 | |
| 9 | 구 | 누수흔적 | | 0.1 | 0.5 | 0.05 | m <sup>2</sup> | 6 | | 0.30 | |
| 10 | 구 | 망상균열 | | 0.6 | 2.0 | 1.20 | m <sup>2</sup> | 1 | | 1.20 | |
| 11 | 구 | 망상균열 | | 0.6 | 2.0 | 1.20 | m <sup>2</sup> | 1 | | 1.20 | |
| 12 | 구 | 망상균열 | | 1.0 | 5.0 | 5.00 | m <sup>2</sup> | 1 | | 5.00 | |
| 13 | 구 | 망상균열 | | 1.0 | 5.0 | 5.00 | m <sup>2</sup> | 1 | | 5.00 | |
| 14 | 구 | 받침균열 | 0.1 | 0.1 | | 0.10 | m | 5 | | 0.50 | |
| 15 | 구 | 균열 | 0.2 | 16.0 | | 16.00 | m | 1 | | 16.00 | |
| 16 | 구 | 망상균열 | | 0.6 | 2.0 | 1.20 | m <sup>2</sup> | 1 | | 1.20 | |
