## 5. 옥곡2교

Project Title  
2017년 상반기 시설물 정기점검 용역

Drawing Title  
옥곡2교 (대구,부산) 평면도, 종·횡단면도

Drawing Title  
옥곡2교 기호 정의 및 유지관리 이력

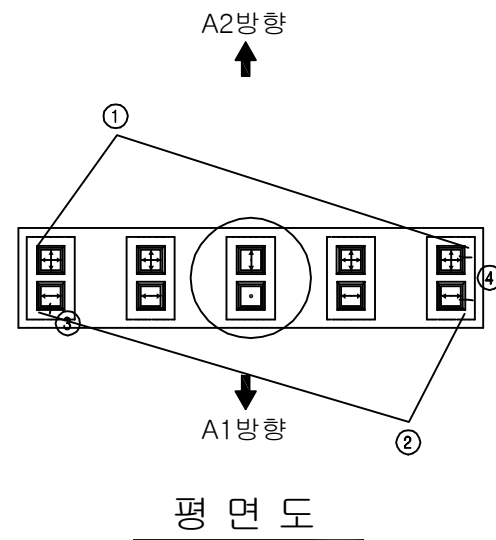
| 번호 | 신(N)<br>구(P) | 손상내용 | 손상현황 | | | | | 결함<br>상태 | 손상<br>물량 | 비고 |
|---|---|---|---|---|---|---|---|---|---|---|
| 1 | 구 | 누수흔적 | | 0.6 | 1.2 | 0.72 | m <sup>2</sup> | 1 | 0.72 | |
| 2 | 구 | 실란트 손상 | | 2.5 | | 2.50 | m | 1 | 2.50 | |
| 3 | 구 | 균열 | 0.1 | 0.8 | | 0.80 | m | 1 | 0.80 | |
| 3 | 구 | 물탈균열 | 0.1 | 0.1 | | 0.10 | m | 1 | 0.10 | |
| 4 | 구 | 물탈균열 | 0.1 | 0.1 | | 0.10 | m | 2 | 0.20 | |
| 5 | 구 | 받침균열 | | | | 1.00 | EA | 1 | 1.00 | |
| 6 | 구 | 균열 | 0.1 | 18.5 | | 18.50 | m | 1 | 18.50 | |
| 7 | 구 | 균열 | 0.2 | 3.0 | | 3.00 | m | 2 | 6.00 | |
| 8 | 구 | 균열 | 0.3 | 0.7 | | 0.70 | m | 1 | 0.70 | |
| 9 | 구 | 받침균열 | 0.1 | 0.1 | | 0.10 | m | 1 | 0.10 | |
| 10 | 구 | 균열 | 0.1 | 0.6 | | 0.60 | m | 2 | 1.20 | |
| 11 | 구 | 균열 | 0.1 | 1.5 | | 1.50 | m | 1 | 1.50 | |
| 12 | 구 | 균열 | 0.1 | 1.0 | | 1.00 | m | 5 | 5.00 | |
| 13 | 구 | 균열 | 0.1 | 1.5 | | 1.50 | m | 1 | 1.50 | |
| 14 | 구 | 균열 | 0.2 | 3.0 | | 3.00 | m | 2 | 6.00 | |
| 15 | 구 | 균열 | 0.1 | 0.5 | | 0.50 | m | 1 | 0.50 | |
| 16 | 구 | 균열 | 0.1 | 1.0 | | 1.00 | m | 2 | 2.00 | |
| 17 | 구 | 받침균열 | 0.1 | 0.1 | | 0.10 | m | 1 | 0.10 | |
