## 5. 원리교

Project Title  
2017년 상반기 시설물 정기점검 용역

Drawing Title  
원리교 (대구,부산) 평면도, 종·횡단면도

ID:원리교(대구)-교면포장 S1~3

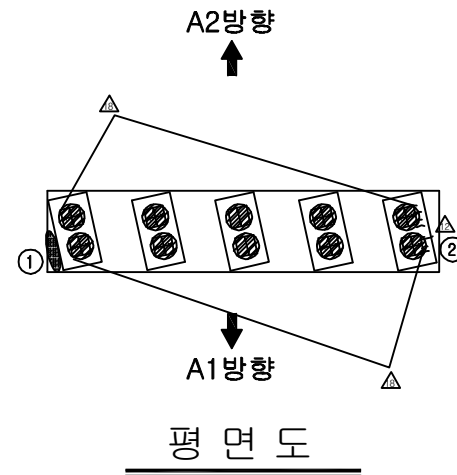
⑥ \* 차수판 변형 및 볼트 탈락(3EA)

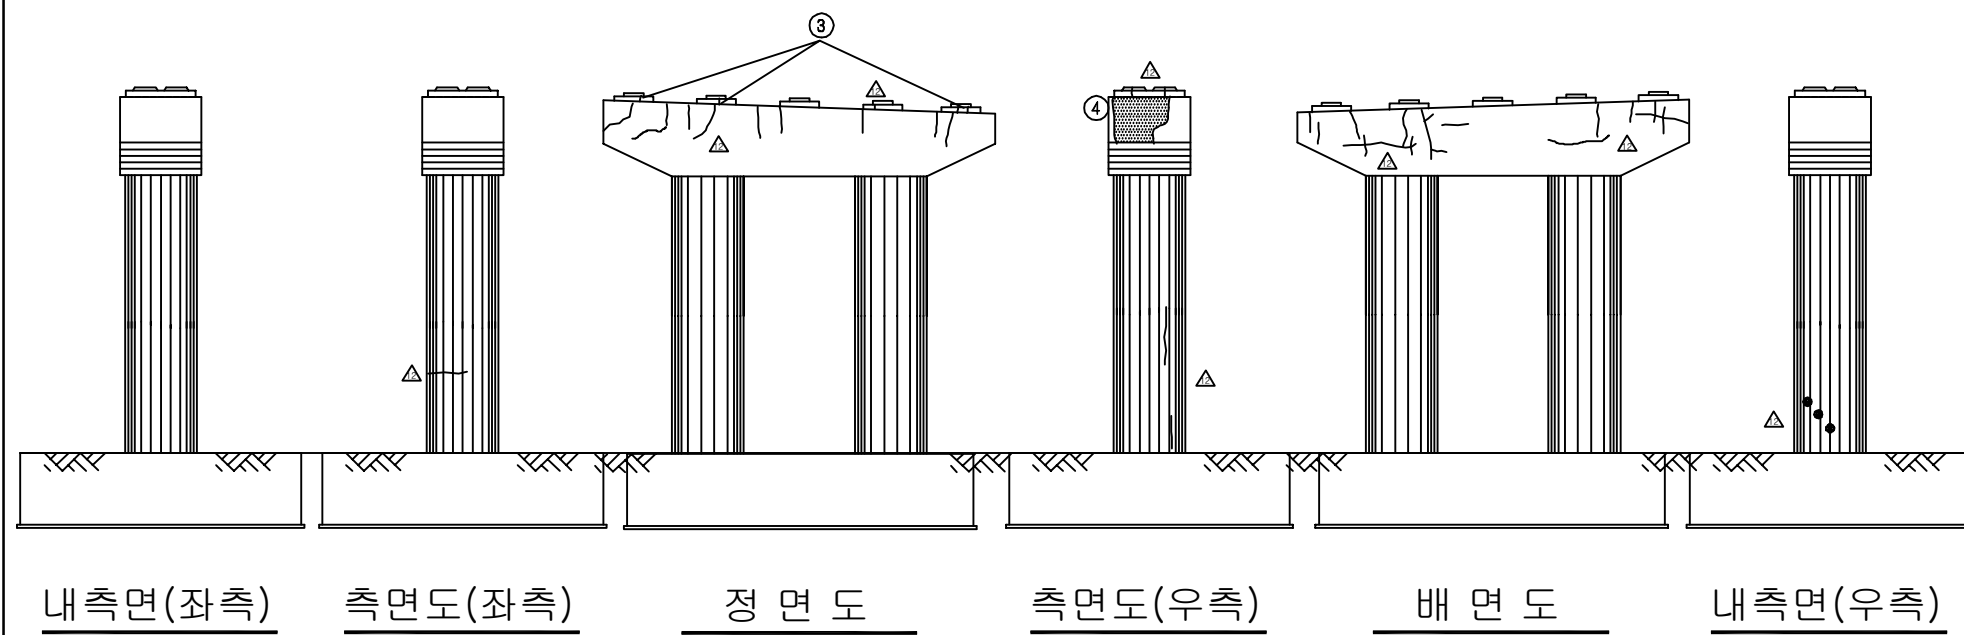
⑤ \* 점검로 녹발생
