## 6. 흥산1교

Project Title  
2017년 상반기 시설물 정기점검 용역

Drawing Title  
흥산1교 (상,하행선) 평면도, 종·횡단면도

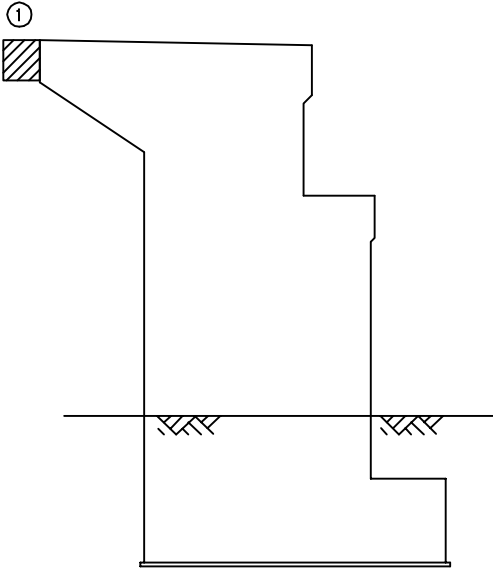
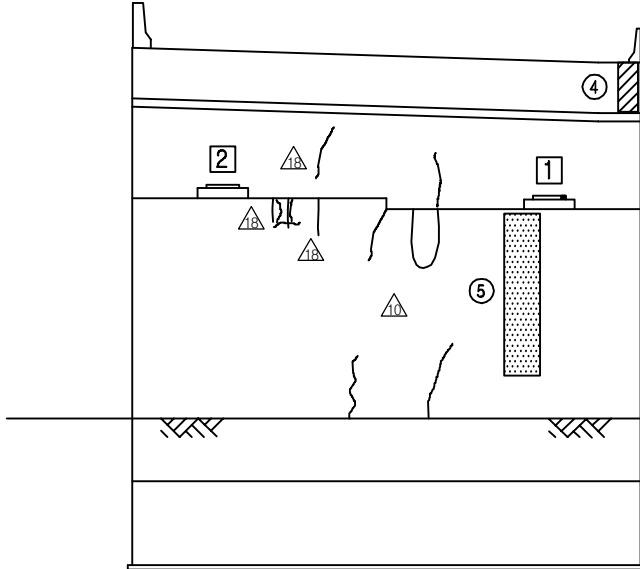
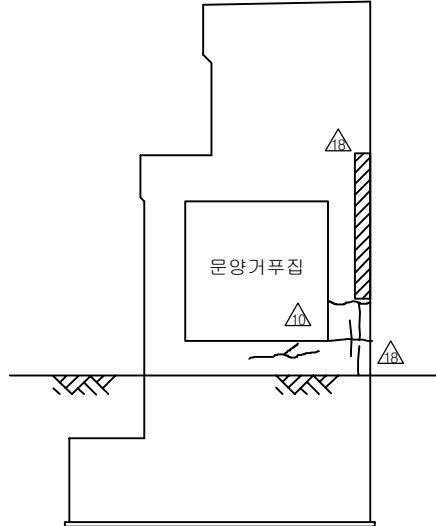
ID:흥산1교(대구)-교대 A1

- ※ 교대 높음
- ※ 배수로 측면 토사유실로 인한 배수로 기초노출, 파손
- ※ 점검로 난간 파손

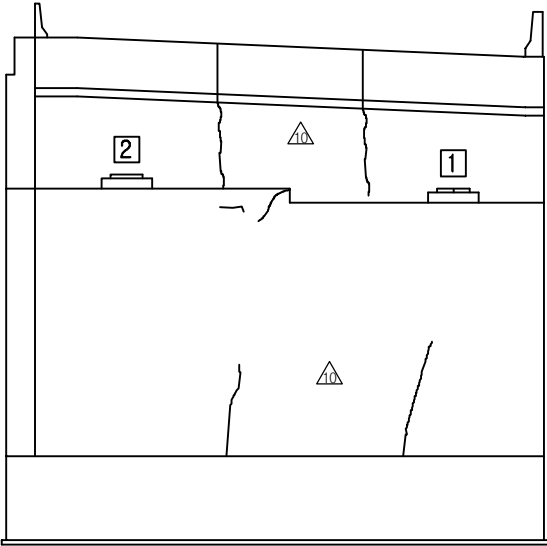
- ※ 교내 높음
- ※ 방음벽으로 접근 불가
