## 7. 흥산2교

Project Title  
2017년 상반기 시설물 정기점검 용역

Drawing Title  
흥산2교 (대구,부산) 평면도, 종·횡단면도

Drawing Title  
흥산2교 기호 정의 및 유지관리 이력

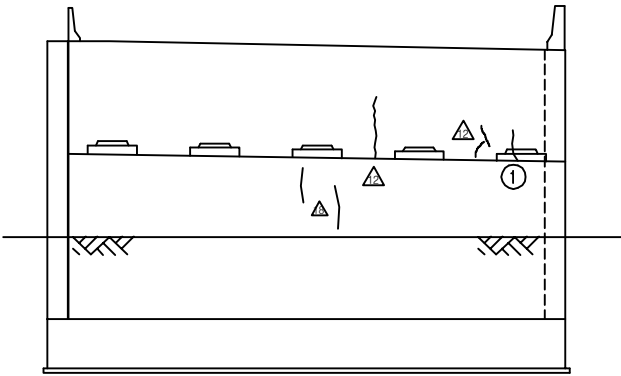
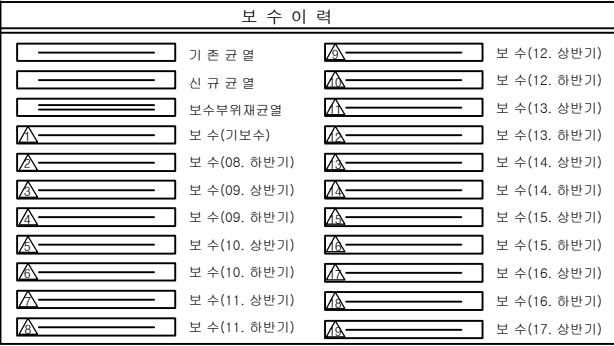
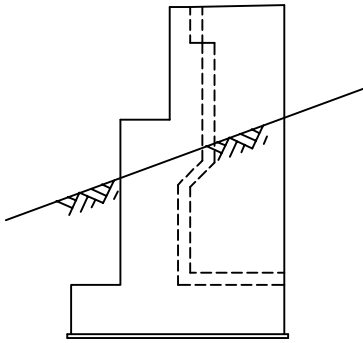
ID:흥산2교(대구)-교대 A2

- ② ※ 법면 보호블럭 백화(일부분)  
③ ※ 법면 보호블럭 6EA 탈락  
④ ※ 상부산 접합부 웅벽 접합실란트 미시공

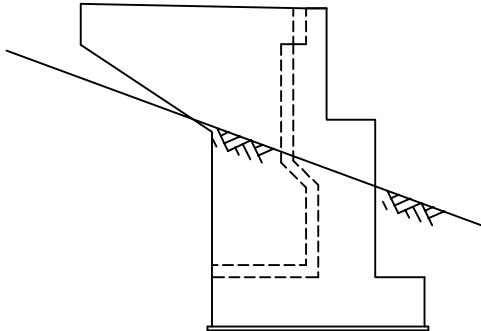
## 평면도

② ※ 배수측구 손상
