## 8. 삼성1교

Project Title  
2017년 상반기 시설물 정기점검 용역

Drawing Title  
삼성1교 (대구,부산) 평면도, 종·횡단면도

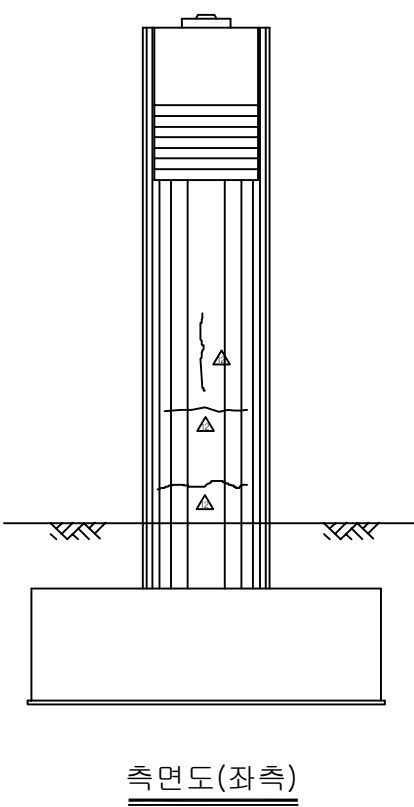
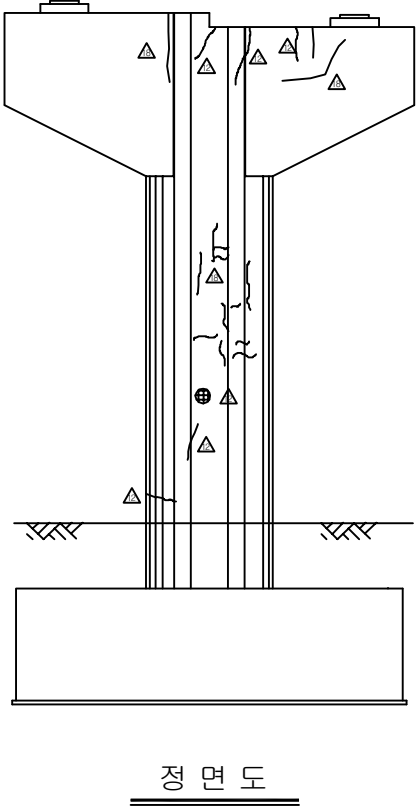
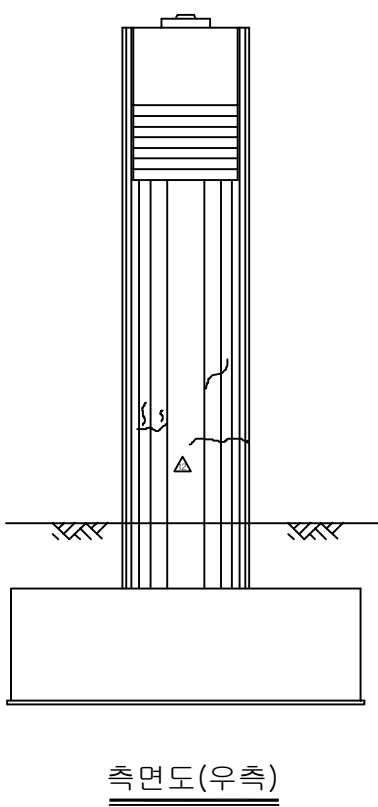
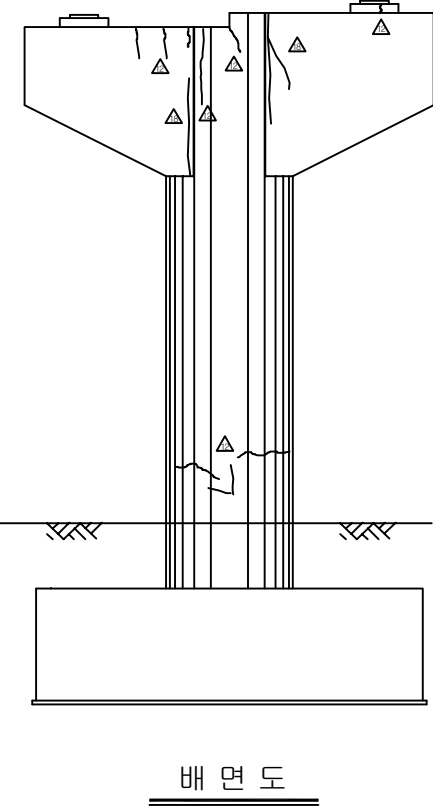
ID:삼성1교(대구)-교각 P3

①\*점검로 난간 손상

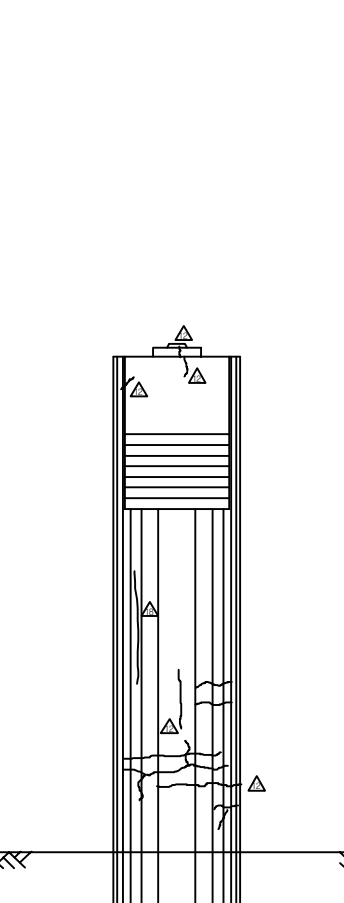
ID:삼성1교(부산)-교각 P3

\* 점검로 난간대 파손 △
