## 2. 청도천3교

Project Title  
2017년 상반기 시설물 정기점검 용역

Drawing Title  
청도천3교 (대구,부산) 평면도, 종·횡단면도

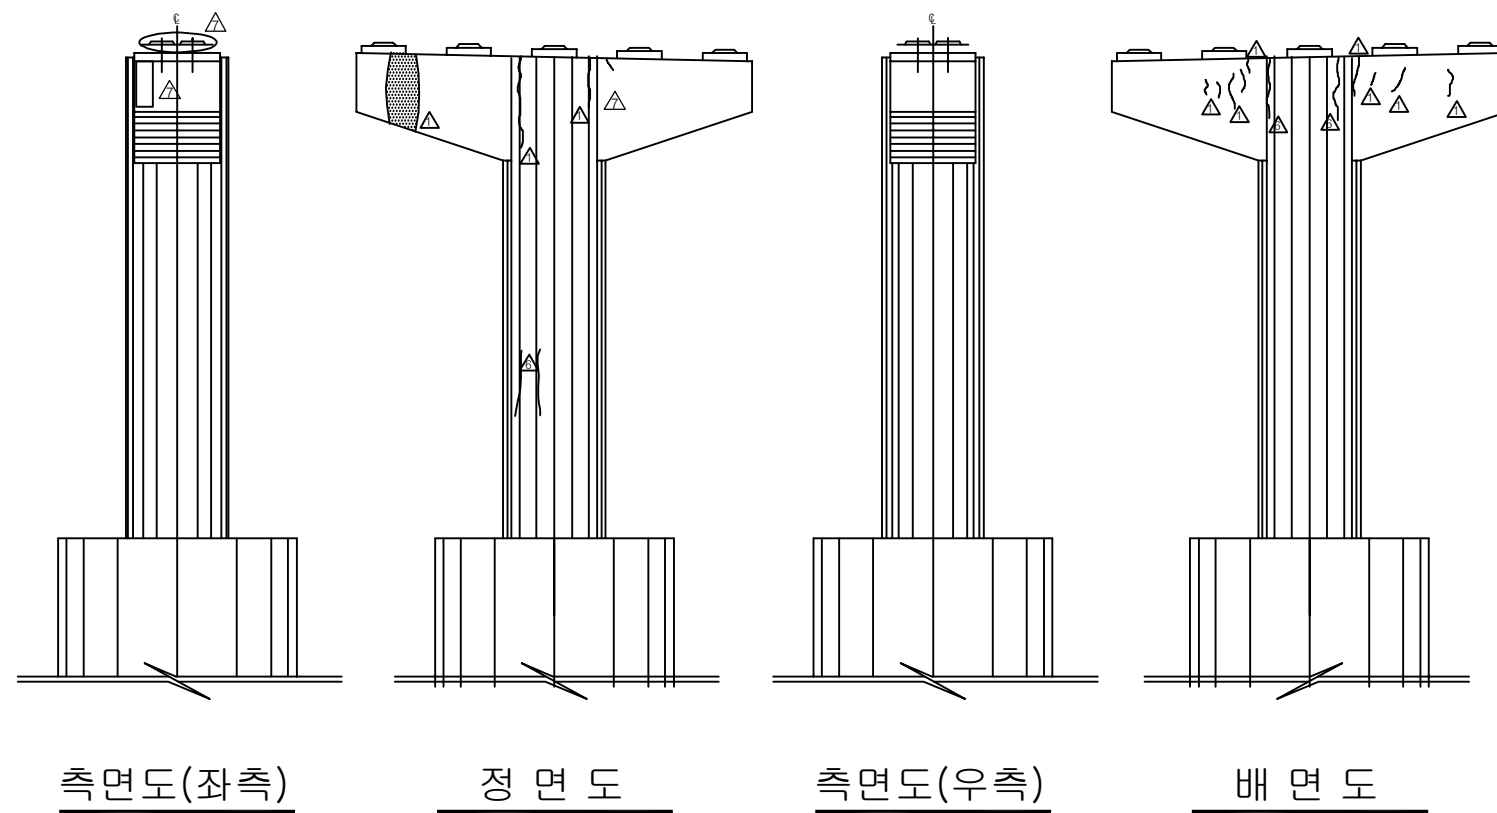
② \*차수판 볼트 탈락(2EA)
