### **3. 청도천2교**

Project Title  
2017년 상반기 시설물 정기점검 용역

Drawing Title  
청도천2교 (상,하행선) 평면도, 종횡단면도

Drawing Title  
청도천2교 기호 정의 및 유지관리 이력

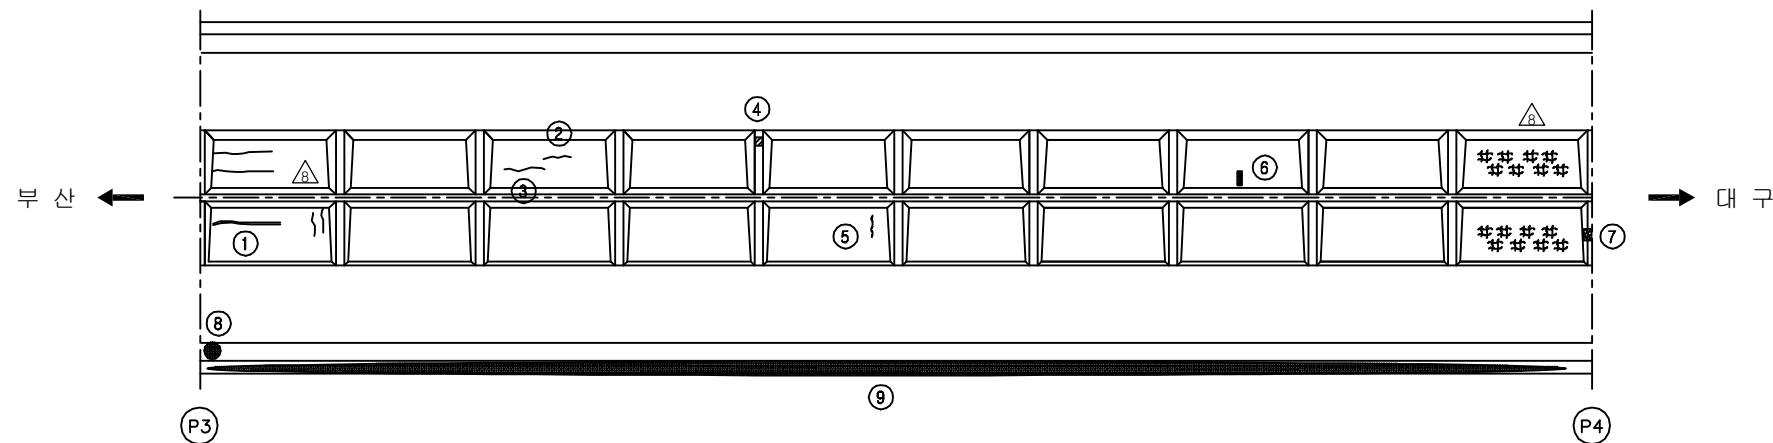
## ID:청도천2교(대구)-바닥판하면 S4

\* 교량 하부에 공원이 조성됨. (산악형 배수관에서 육교형 교체 요망.)
