## 2. 금시교

# ID : 금시교(대구) - 교면포장 - S1

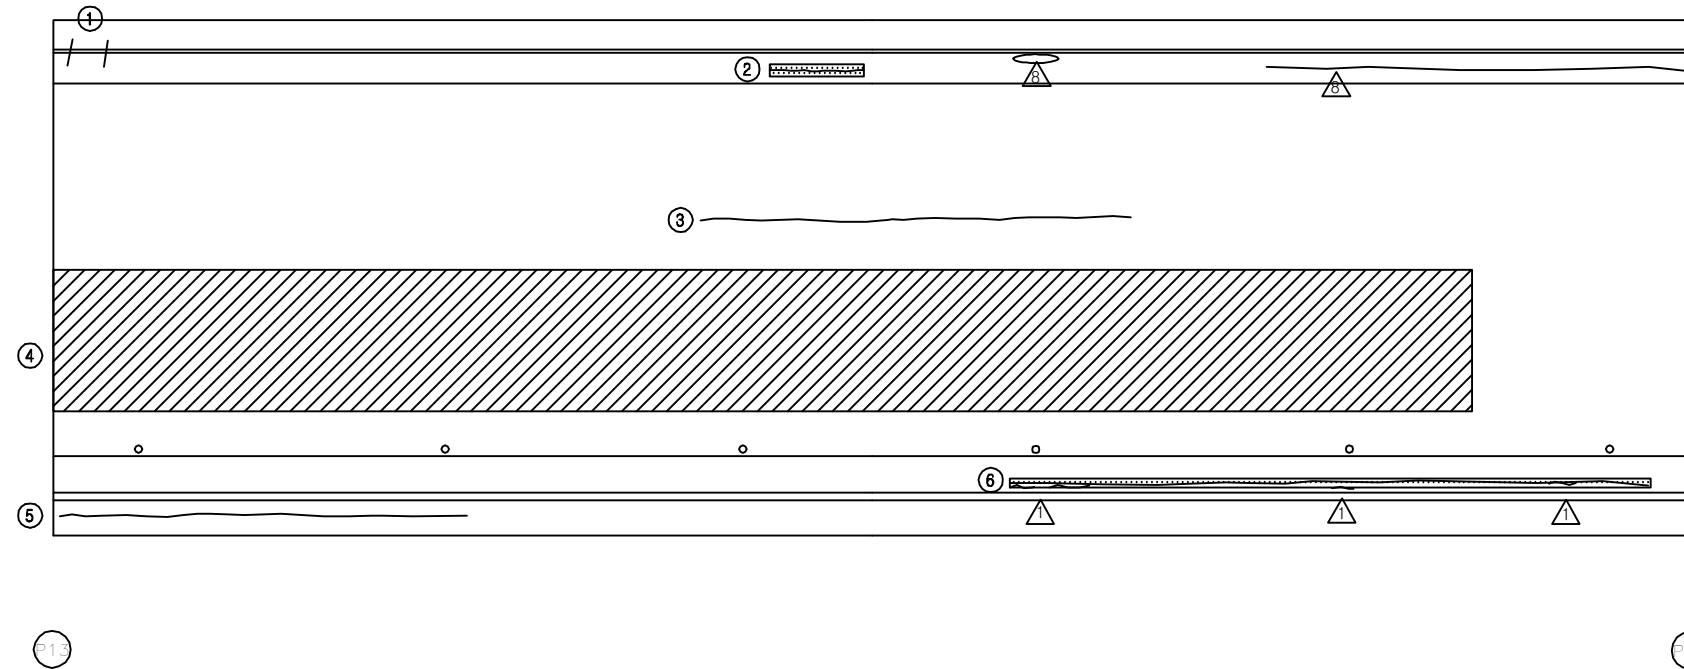
| 번호 | 신(N)<br>구(P) | 손상내용 | 손상현황 | | | | | | 결함<br>상태 | 손상<br>물량 | 비고 |
| 1 | 구 | 균열 | 0.2 | 1.0 | - | 1.00 | m | 2 | b | 2.00 | |
| 2 | 구 | 균열부 백태 | 0.2 | 3.0 | - | 3.00 | m | 1 | b | 3.00 | |
| 3 | 구 | 아스콘 균열 | - | 10.0 | - | 10.00 | m | 1 | b | 10.00 | |
| 5 | 구 | 균열 | 0.3 | 8.0 | - | 8.00 | m | 1 | c | 8.00 | |
| 6 | 구 | 균열부 백태 | 0.2 | 15.0 | - | 15.00 | m | 1 | b | 15.00 | |

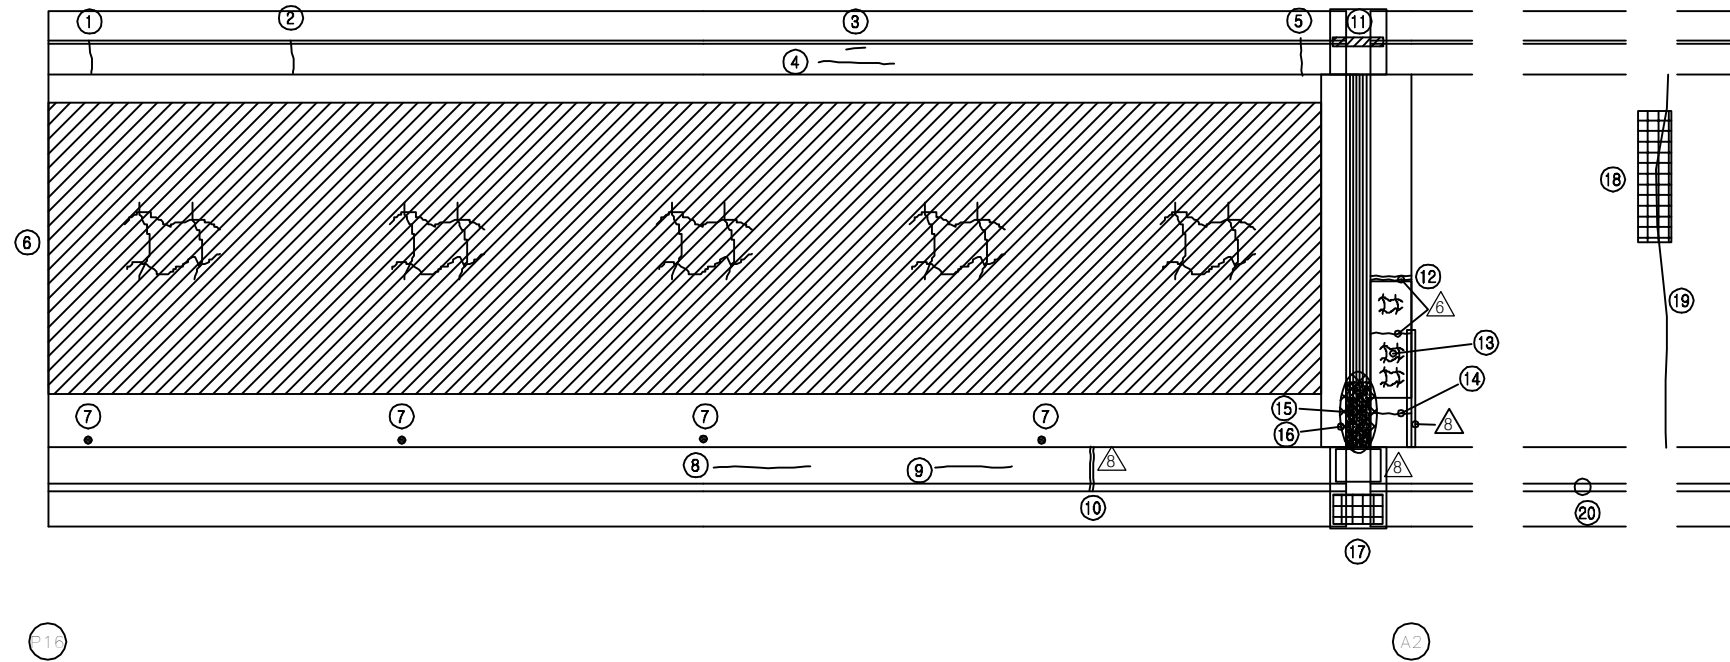
| 번호 | 신(N)<br>구(P) | 손상내용 | 손상현황 | | | | | | 결함<br>상태 | 손상<br>물량 | 비고 |
| 1 | 구 | 균열 | 0.2 | 1.0 | - | 1.00 | m | 1 | b | 1.00 | |
| 2 | 구 | 균열 | 0.3 | 1.0 | - | 1.00 | m | 1 | c | 1.00 | |
| 3 | 구 | 균열 | 0.3 | 0.3 | - | 0.30 | m | 1 | c | 0.30 | |
| 4 | 구 | 균열 | 0.3 | 2.0 | - | 2.00 | m | 1 | c | 2.00 | |
| 6 | 구 | 망상균열/라벨링 | - | 40.0 | 8.0 | 320.00 | m <sup>2</sup> | 1 | b | 320.00 | |
| 12 | 구 | 후타재 보수부 재균열 | 0.3 | 1.0 | - | 1.00 | m | 1 | c | 1.00 | |
| 13 | 구 | 후타재 망상균열 | - | 3.5 | 1.0 | 3.50 | m <sup>2</sup> | 1 | b | 3.50 | |
| 19 | 구 | 접속부 아스콘 균열 | - | 10.0 | - | 10.00 | m | 1 | b | 10.00 | |
