## 6. 엄남천교

Project Title  
2017년 상반기 시설물 정기점검 용역

Drawing Title  
엄남천교 (대구,부산) 평면도, 종 · 횡단면도

Drawing Title  
엄남천교 기호 정의 및 유지관리 이력

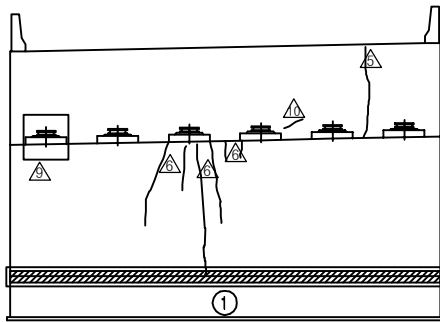
② \* 간격재 미제거

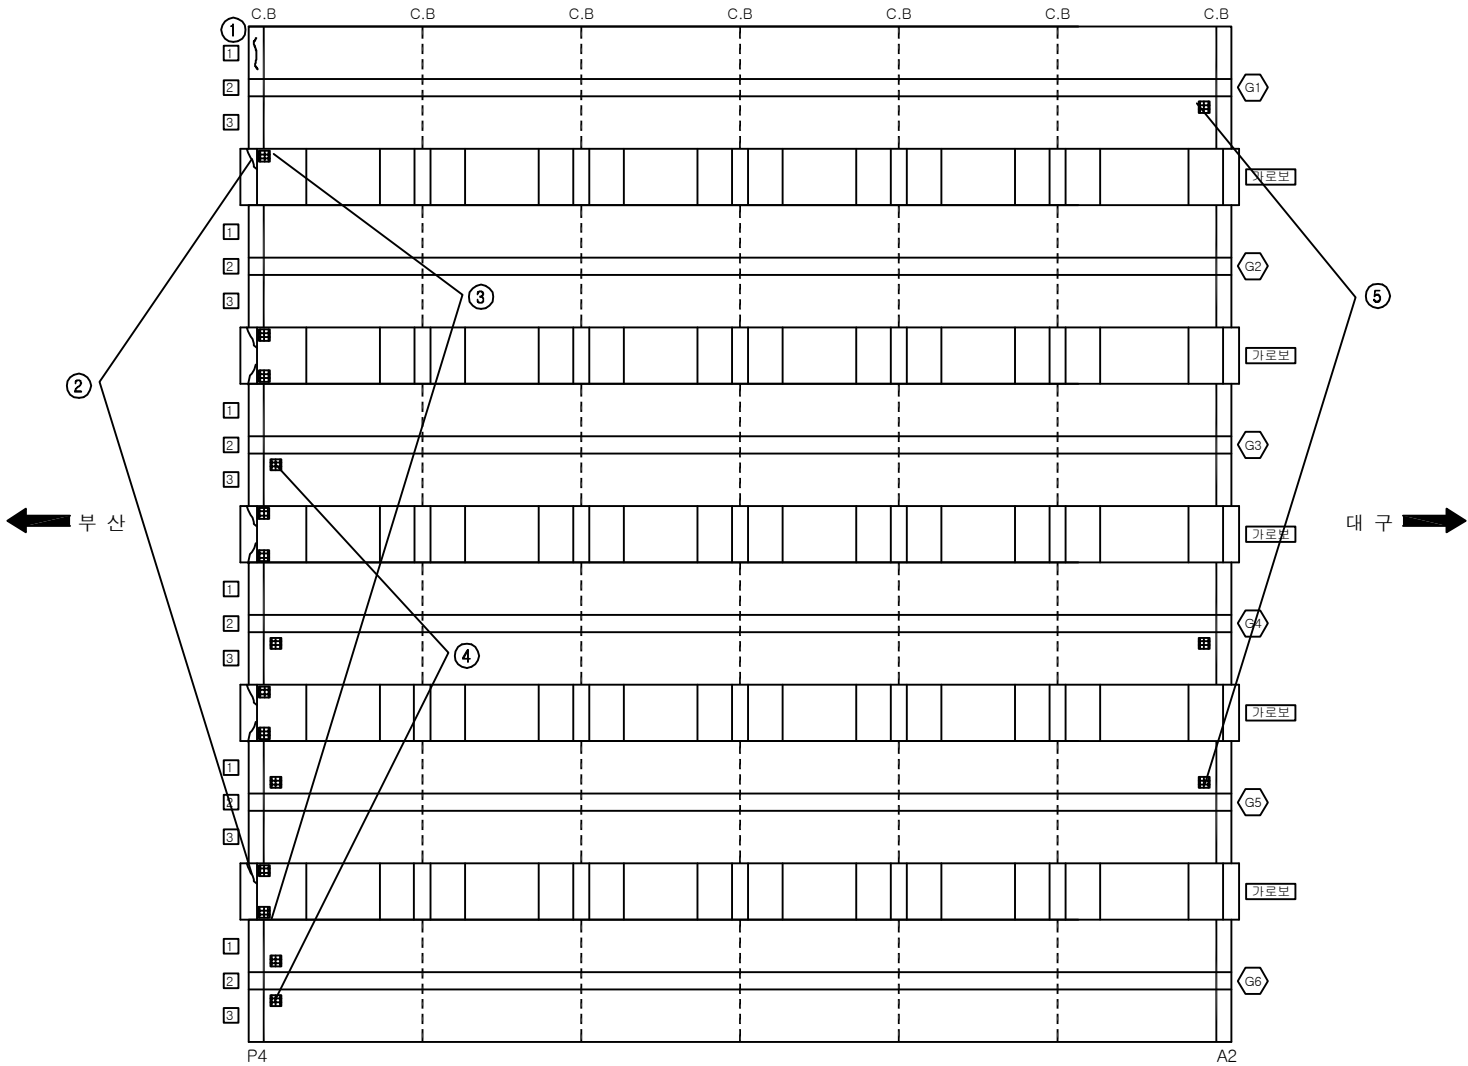
⑫\* 간격재 미제거
