## 8. 고정1터널

ID : 고정1터널(대구) - SPAN No.1~5

| 용역명 | 2017년 상반기 시설물 정기점검 용역 |

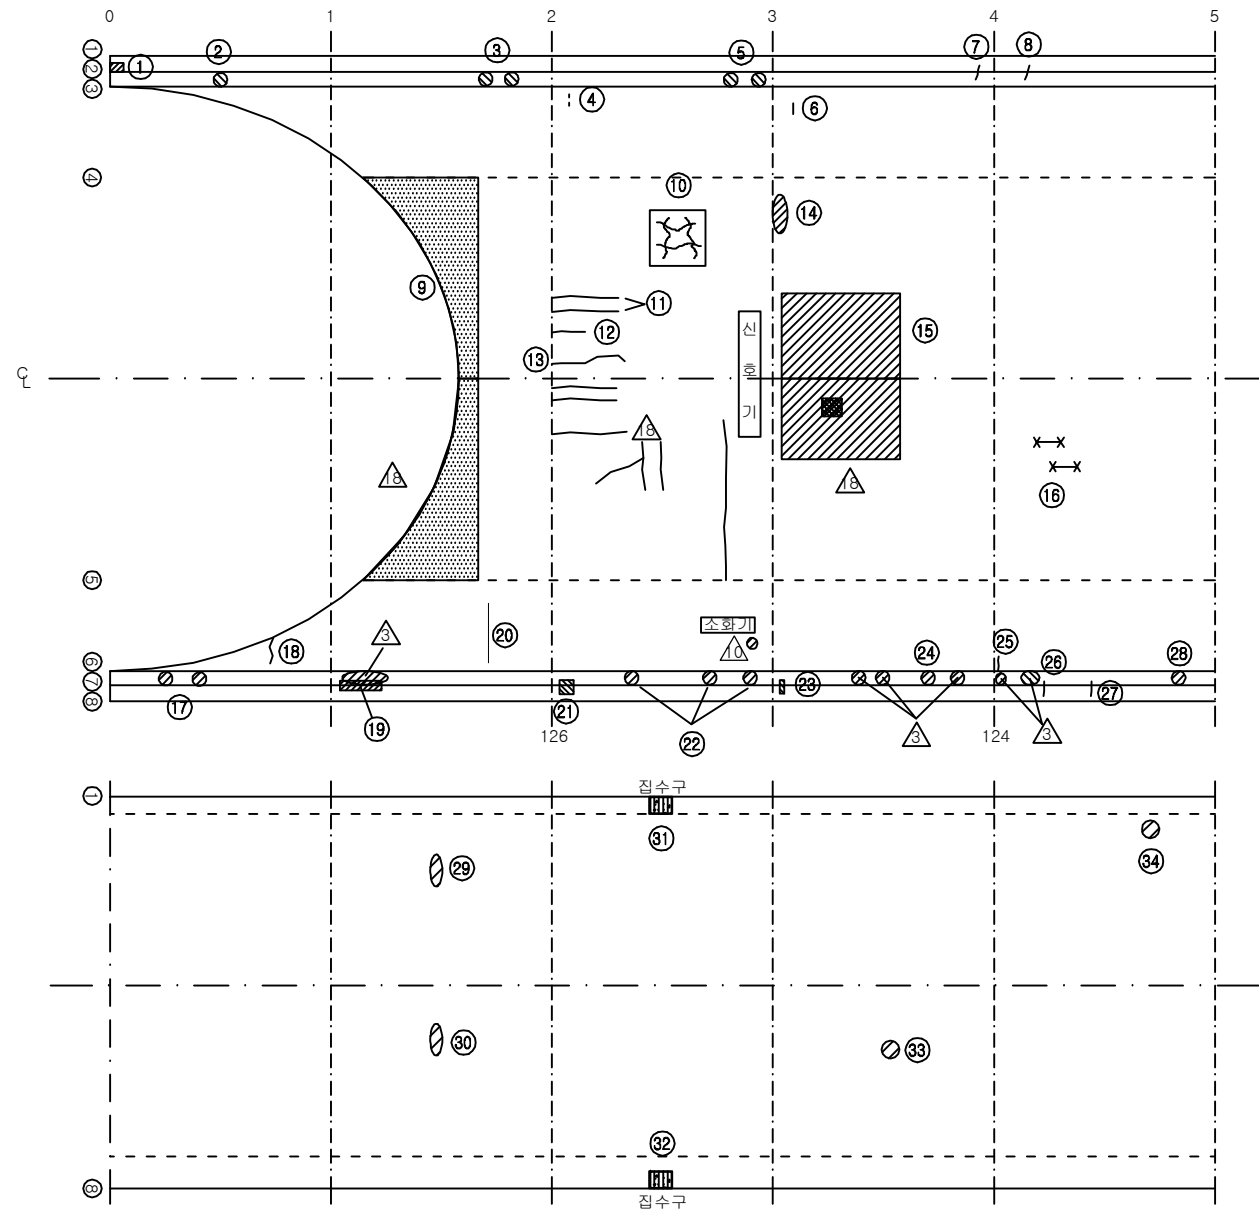
| 번호 | 신(N)<br>구(P) | 손상내용 | 손상현황 | | | | | | 결함<br>상태 | 손상<br>물량 | 비고 |
|---|---|---|---|---|---|---|---|---|---|---|---|
| 1 | 구 | 파손 | - | 0.3 | 0.2 | 0.06 | m <sup>2</sup> | 1 | - | 0.06 | |
| 2 | 구 | 공동구 덮개 파손 | - | - | - | 1.00 | EA | 1 | - | 1.00 | |
| 7 | 구 | 균열 | 0.3 | 0.3 | - | 0.30 | m | 1 | - | 0.30 | |
| 10 | 구 | 망상균열 | - | 2.0 | 2.0 | 4.00 | m <sup>2</sup> | 1 | b | 4.00 | |
| 11 | 구 | 종균열 | 0.3 | 2.2 | - | 2.20 | m | 2 | c | 4.40 | |
| 12 | 구 | 종균열 | 0.3 | 1.2 | - | 1.20 | m | 1 | c | 1.20 | |
| 13 | 구 | 종균열 | 0.3 | 4.0 | - | 4.00 | m | 1 | c | 4.00 | |

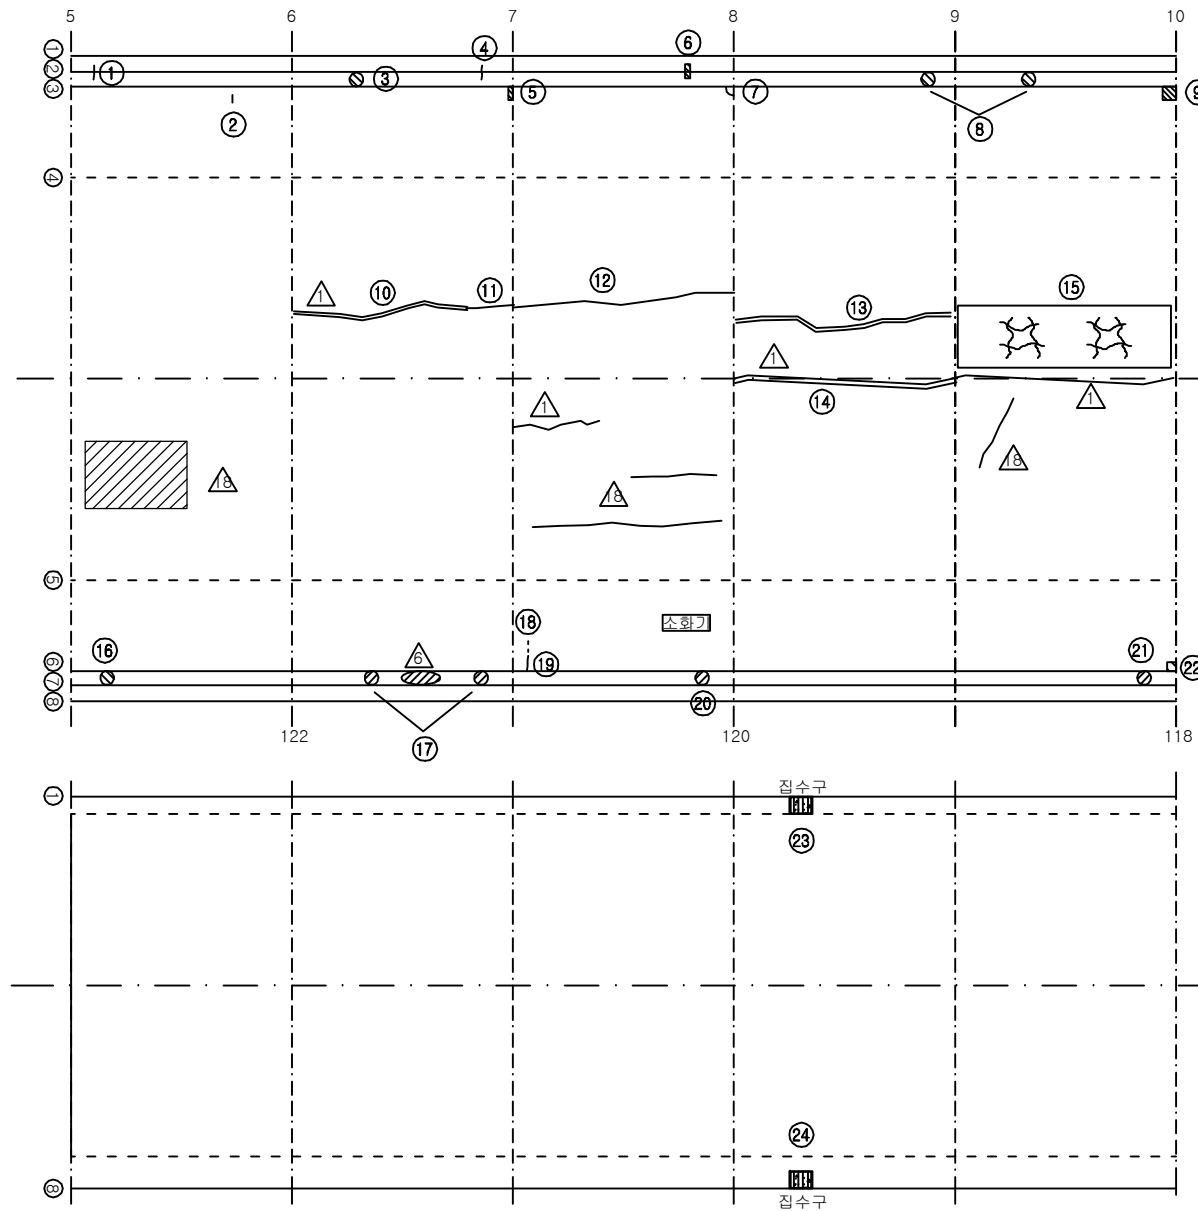
| 번호 | 신(N)<br>구(P) | 손상내용 | 손상현황 | | | | | | 결함<br>상태 | 손상<br>물량 | 비고 |
|---|---|---|---|---|---|---|---|---|---|---|---|
| 10 | 구 | 보수부 재균열(중) | 0.7 | 8.0 | - | 8.00 | m | 1 | c | 8.00 | |
| 11 | 구 | 종균열 | 0.5 | 1.2 | - | 1.20 | m | 1 | c | 1.20 | |
| 12 | 구 | 종균열 | 0.5 | 9.0 | - | 9.00 | m | 1 | c | 9.00 | |
| 13 | 구 | 보수부 재균열(중) | 0.5 | 9.0 | - | 9.00 | m | 1 | c | 9.00 | |
| 14 | 구 | 보수부 재균열(중) | 0.7 | 9.0 | - | 9.00 | m | 1 | c | 9.00 | |
| 15 | 구 | 망상균열 | - | 9.0 | 2.0 | 18.00 | m² | 1 | c | 18.00 | |

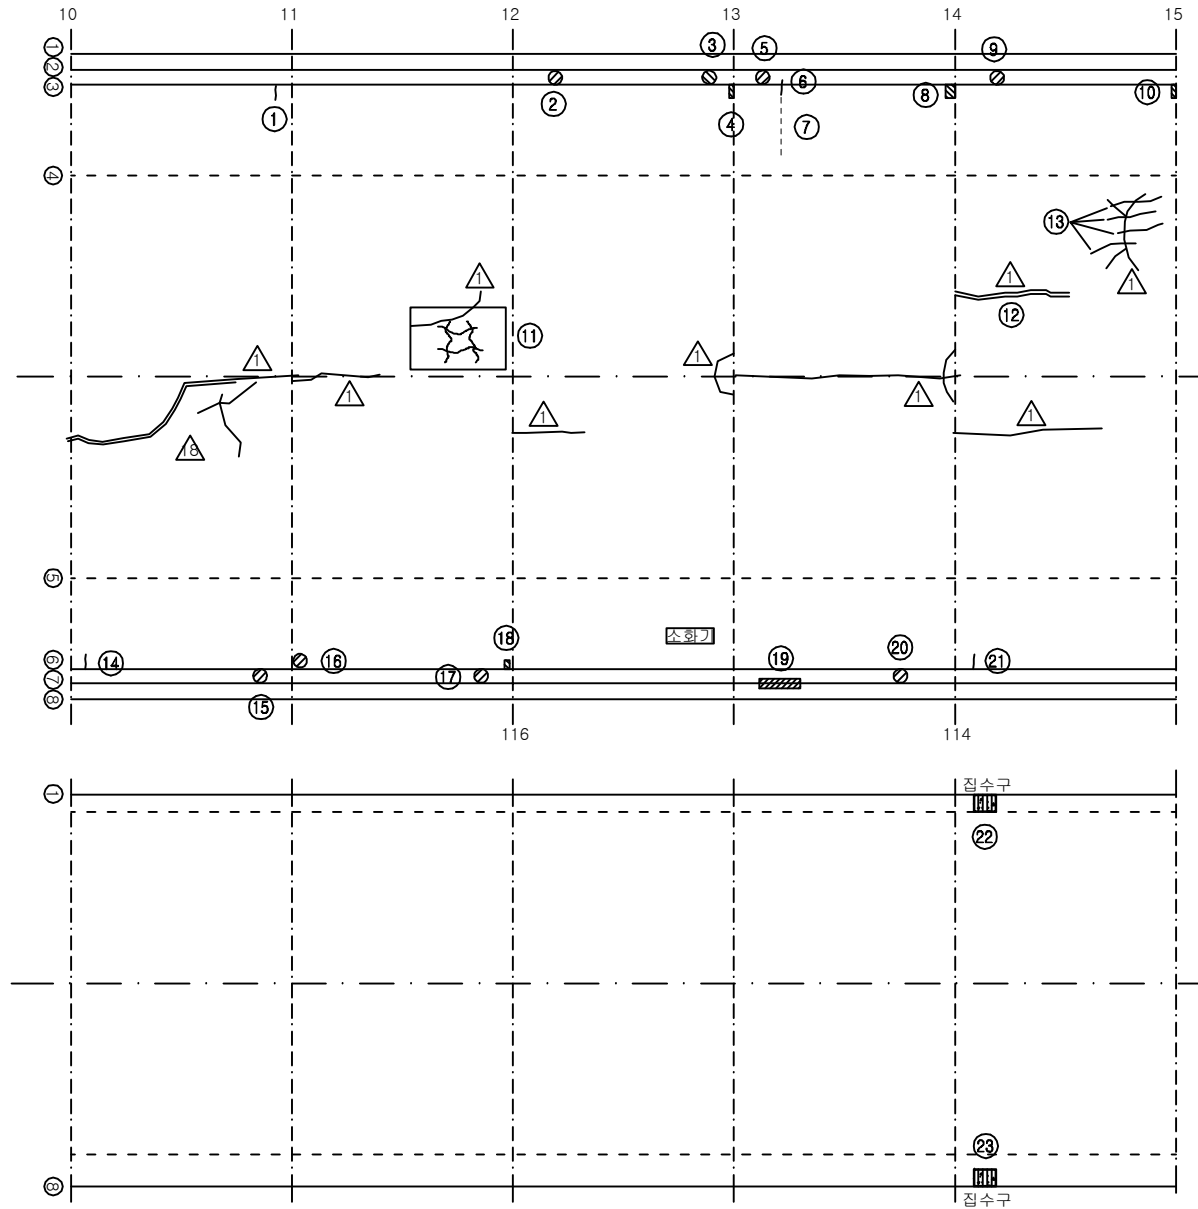
| 번호 | 신(N)<br>구(P) | 손상내용 | 손상현황 | | | | | | 결함<br>상태 | 손상<br>물량 | 비고 |
|---|---|---|---|---|---|---|---|---|---|---|---|
| 11 | 구 | 망상균열 | - | 4.5 | 2.0 | 9.00 | m² | 1 | b | 9.00 | |
| 12 | 구 | 보수부 재균열(총) | 0.2 | 3.0 | - | 3.00 | m | 1 | b | 3.00 | |
| 13 | 구 | 총균열 | 0.3 | 1.5 | - | 1.50 | m | 4 | c | 6.00 | |

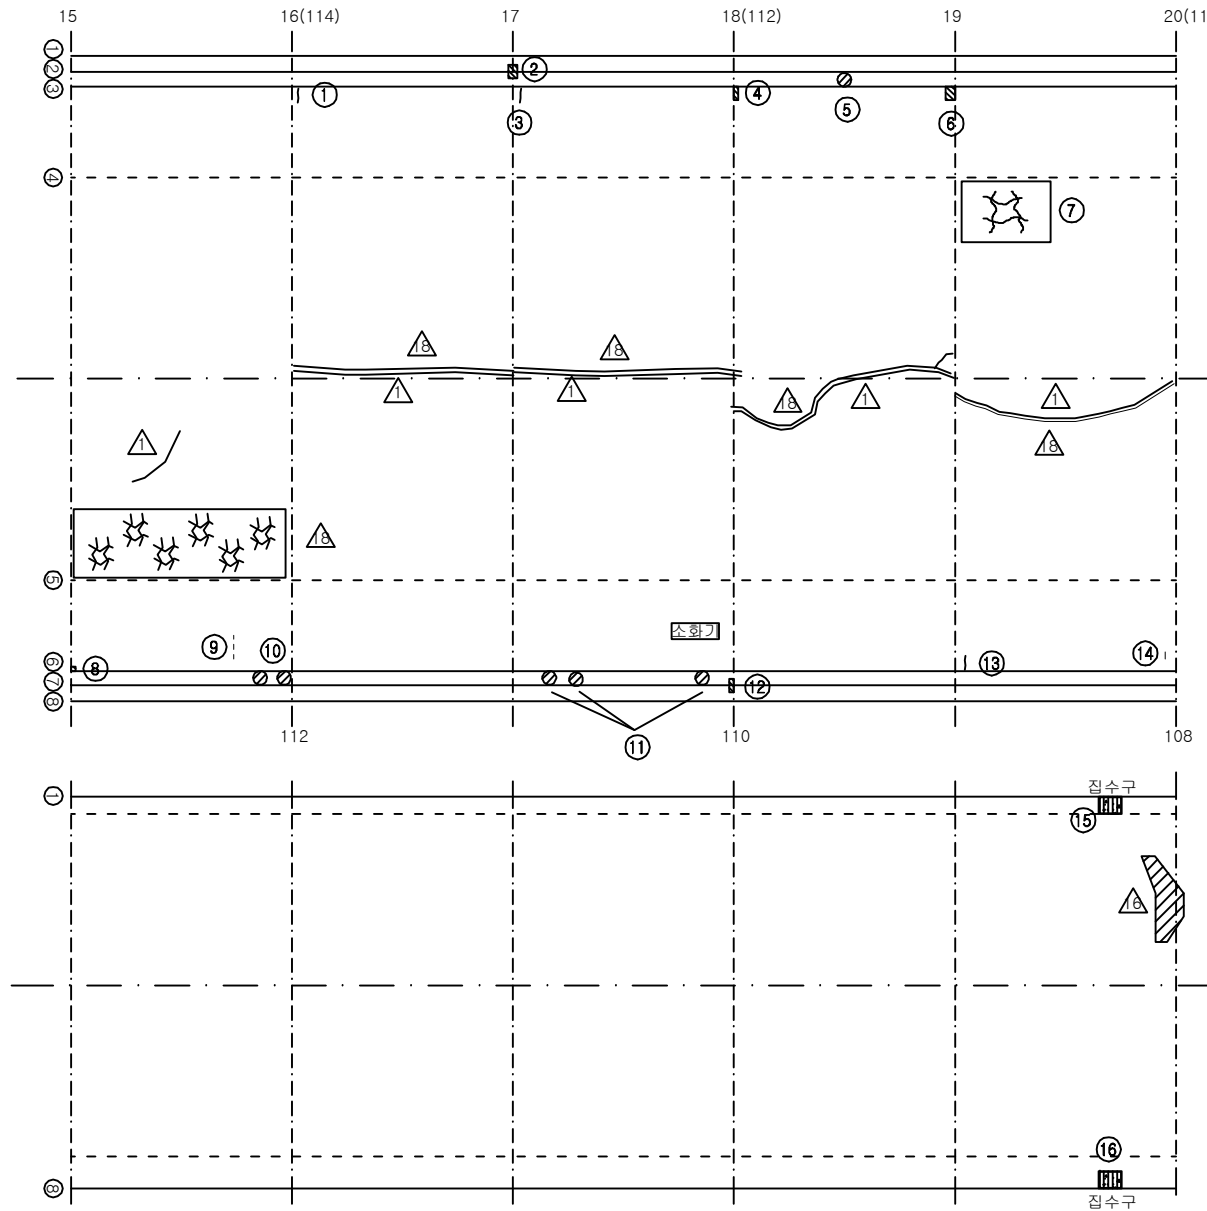
ID : 고정1터널(대구) - SPAN No.16~20

| 번호 | 신(N)<br>구(P) | 손상내용 | 손상현황 | | | | | | 결함<br>상태 | 손상<br>물량 | 비고 |
|---|---|---|---|---|---|---|---|---|---|---|---|
| 1 | 구 | 균열 | 0.5 | 0.3 | - | 0.30 | m | 1 | c | 0.30 | |
| 7 | 구 | 망상균열 | - | 4.0 | 2.0 | 8.00 | m <sup>2</sup> | 1 | b | 8.00 | |

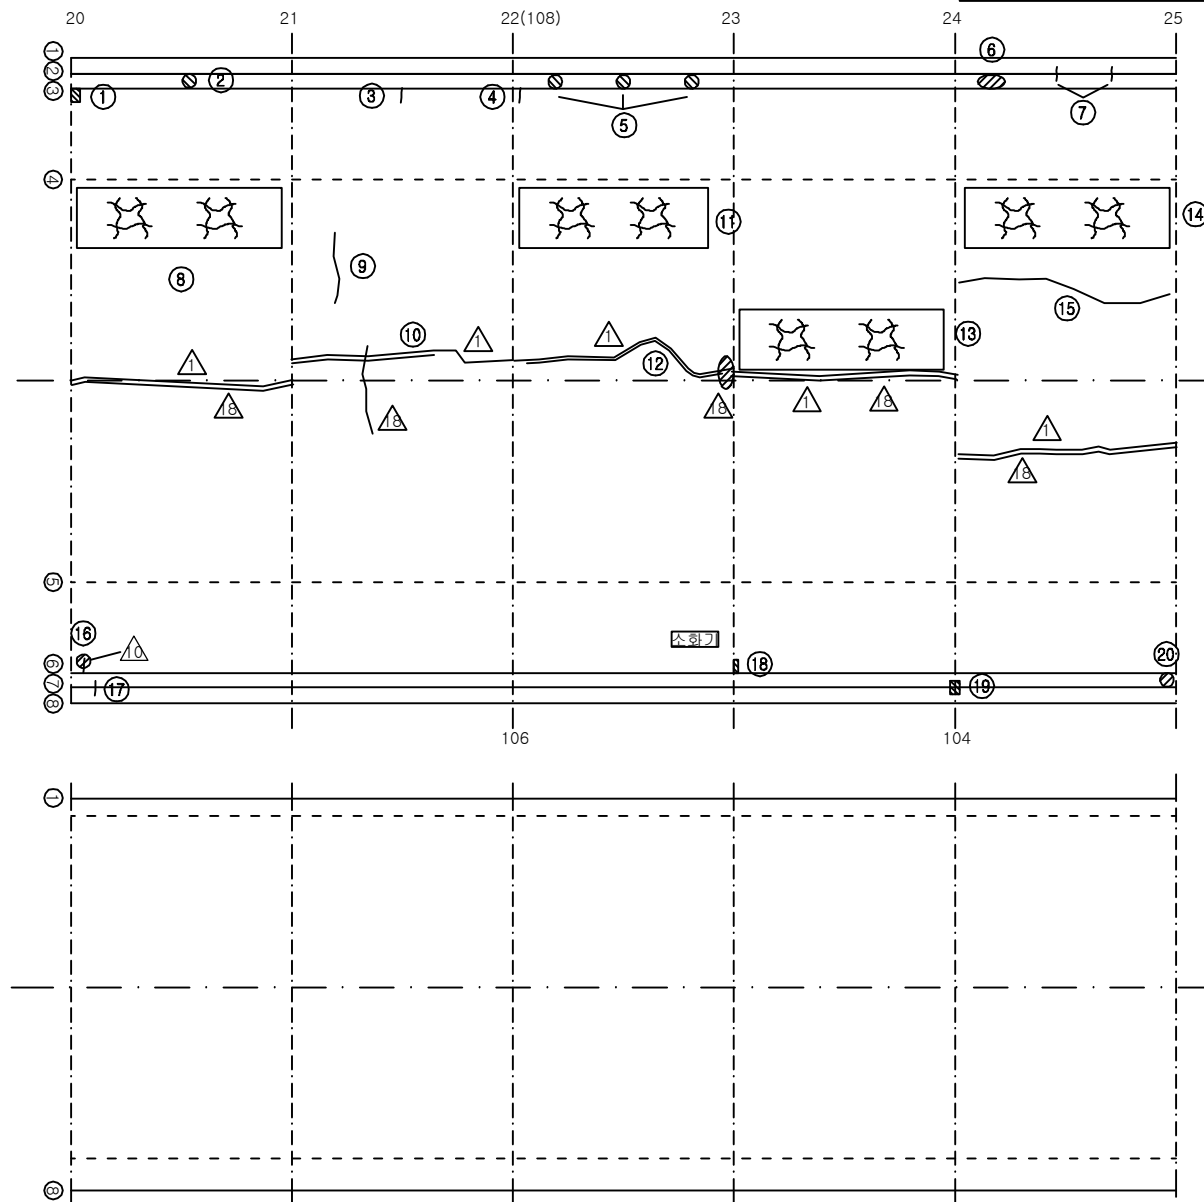
ID : 고정1터널(대구) - SPAN No.21~25

| 번호 | 신(N)<br>구(P) | 손상내용 | 손상현황 | | | | | | 결함<br>상태 | 손상<br>물량 | 비고 |
|---|---|---|---|---|---|---|---|---|---|---|---|
| 8 | 구 | 망상균열 | - | 9.0 | 2.0 | 18.00 | m <sup>2</sup> | 1 | b | 18.00 | |
| 9 | 구 | 횡균열 | 0.3 | 2.0 | - | 2.00 | m | 1 | c | 2.00 | |
| 10 | 구 | 보수부 재균열(중) | 0.5 | 5.0 | - | 5.00 | m | 1 | c | 5.00 | |
| 11 | 구 | 망상균열 | - | 7.0 | 2.0 | 14.00 | m <sup>2</sup> | 1 | b | 14.00 | |
| 12 | 구 | 보수부 재균열(중) | 0.5 | 8.0 | - | 8.00 | m | 1 | c | 8.00 | |
| 13 | 구 | 망상균열 | - | 9.0 | 2.0 | 18.00 | m <sup>2</sup> | 1 | b | 18.00 | |
| 14 | 구 | 망상균열 | - | 9.0 | 2.0 | 18.00 | m <sup>2</sup> | 1 | b | 18.00 | |
| 15 | 구 | 종균열 | 0.4 | 9.0 | - | 9.00 | m | 1 | c | 9.00 | |

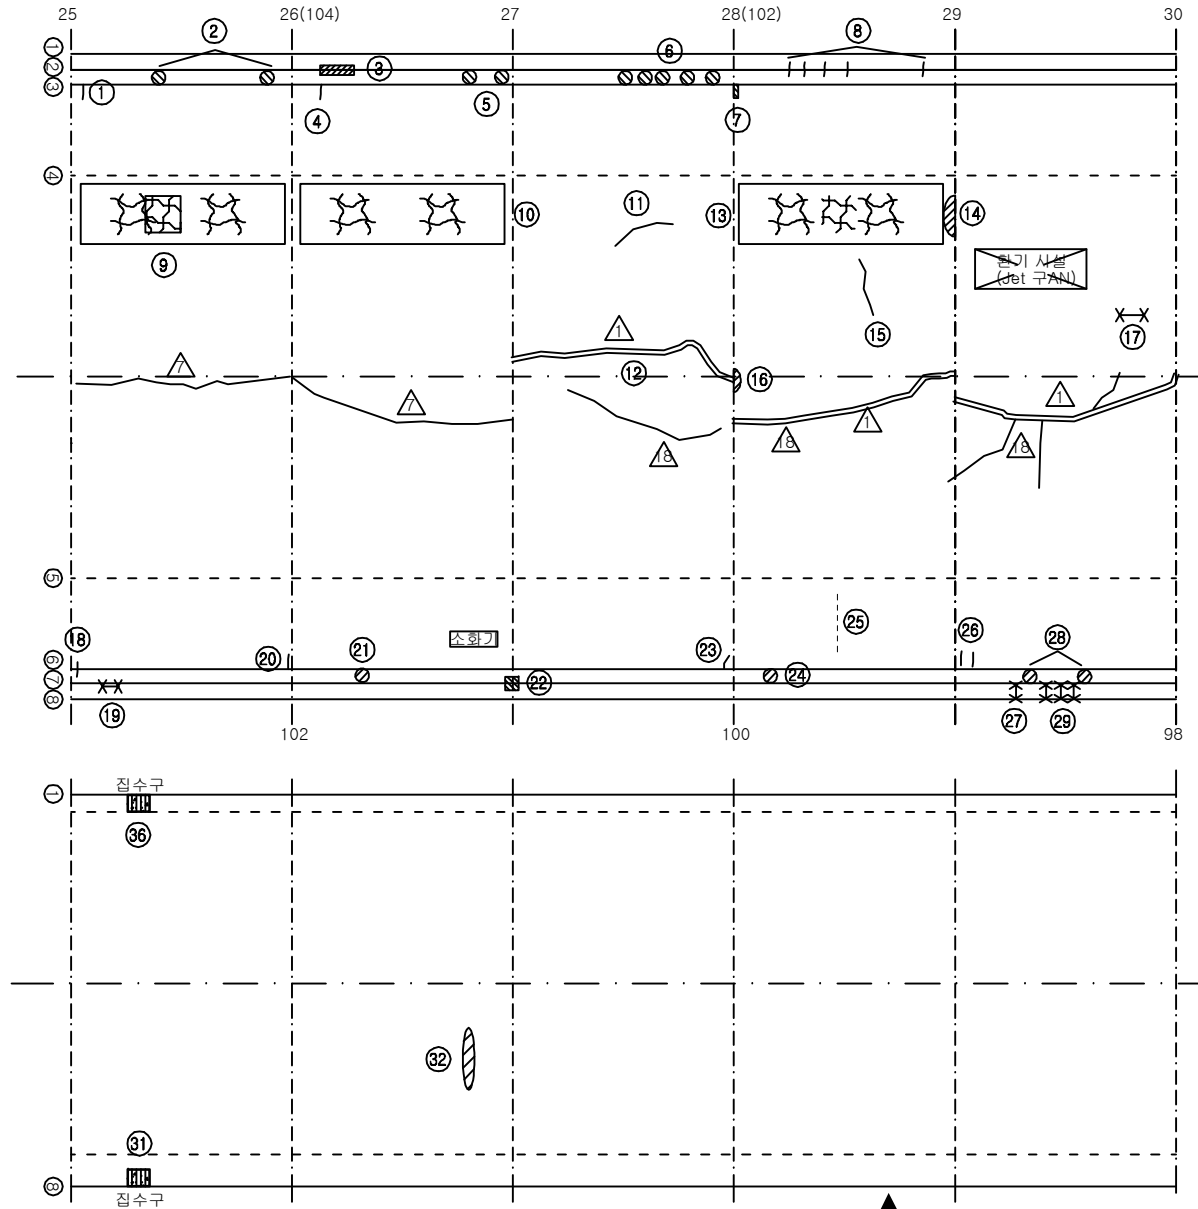
ID : 고정1터널(대구) - SPAN No.26~30

| 번호 | 신(N)<br>구(P) | 손상내용 | 손상현황 | | | | | 결함<br>상태 | 손상<br>물량 | 비고 |
|---|---|---|---|---|---|---|---|---|---|---|
| 9 | 구 | 망상균열 | - | 9.0 | 2.0 | 18.00 | m | 1 | b | 18.00 |
| 10 | 구 | 망상균열 | - | 9.0 | 2.0 | 18.00 | m | 1 | b | 18.00 |
| 11 | 구 | 중균열 | 0.3 | 1.5 | - | 1.50 | m | 1 | c | 1.50 |
| 12 | 구 | 보수부 재균열(중) | 0.5 | 9.0 | - | 9.00 | m | 1 | c | 9.00 |
| 13 | 구 | 망상균열 | - | 9.0 | 2.0 | 18.00 | m | 1 | b | 18.00 |
| 15 | 구 | 횡균열 | 0.3 | 2.0 | - | 2.00 | m | 1 | c | 2.00 |

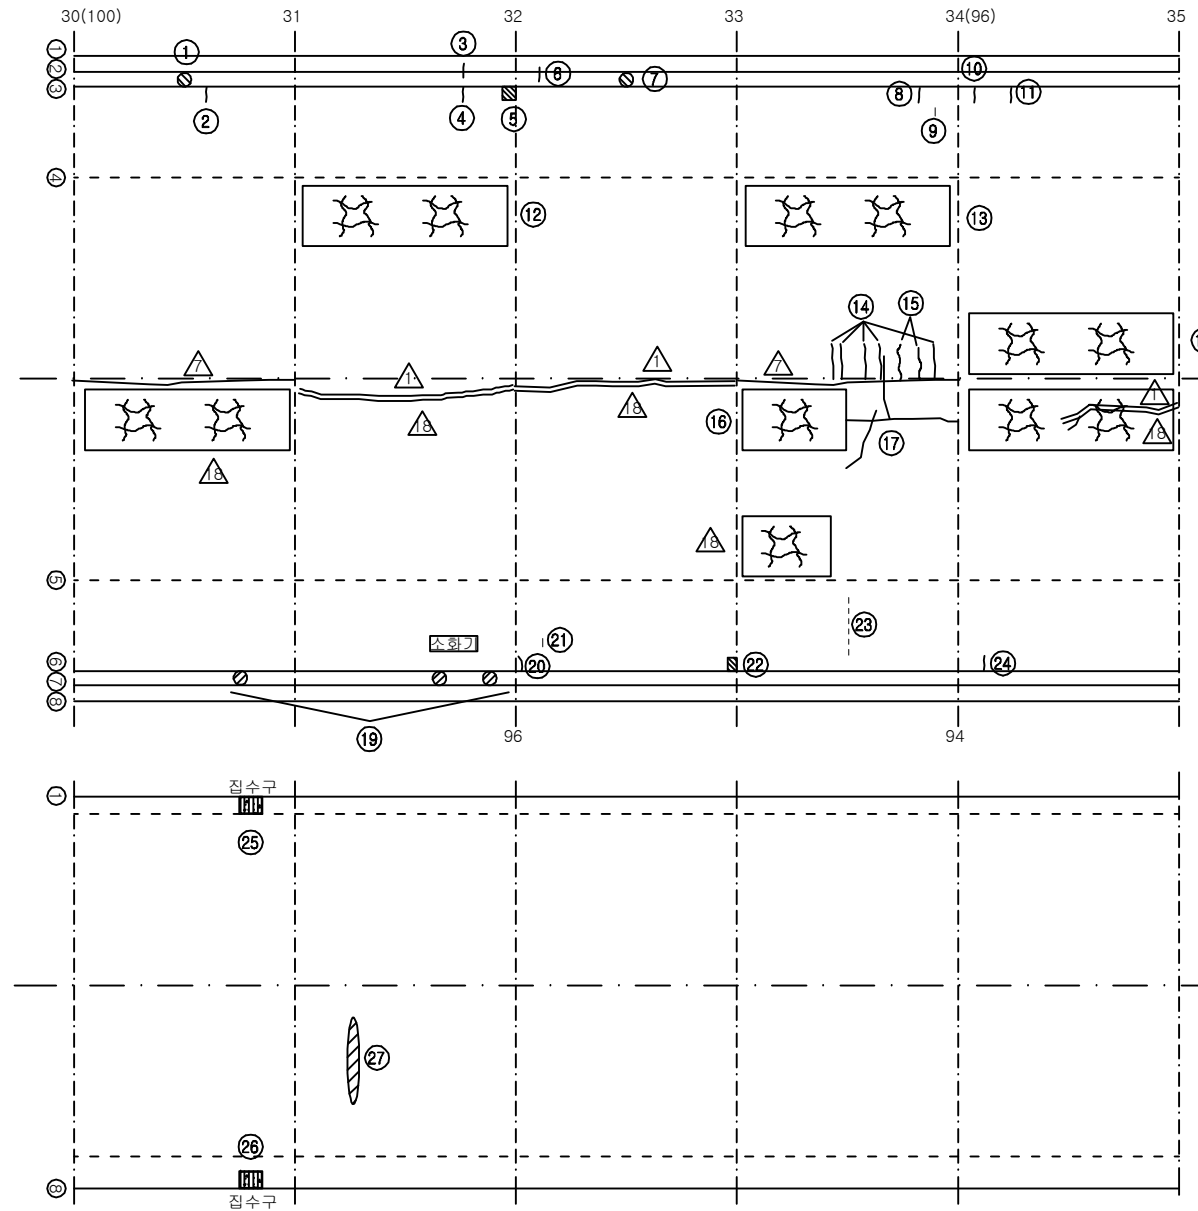
| 번호 | 신(N)<br>구(P) | 손상내용 | 손상현황 | | | | | | 결함<br>상태 | 손상<br>물량 | 비고 |
|---|---|---|---|---|---|---|---|---|---|---|---|
| 12 | 구 | 망상균열 | - | 9.0 | 2.0 | 18.00 | m² | 1 | b | 18.00 | |
| 13 | 구 | 망상균열 | - | 9.0 | 2.0 | 18.00 | m² | 1 | b | 18.00 | |
| 14 | 구 | 횡균열 | 0.3 | 1.0 | - | 1.00 | m | 5 | c | 5.00 | |
| 15 | 구 | 횡균열 | 0.3 | 1.0 | - | 1.00 | m | 2 | c | 2.00 | |
| 16 | 구 | 망상균열 | - | 4.0 | 2.0 | 8.00 | m² | 1 | b | 8.00 | |
| 17 | 구 | 종균열 | 0.4 | 5.0 | - | 5.00 | m | 1 | c | 5.00 | |
| 18 | 구 | 망상균열 | - | 9.0 | 2.0 | 18.00 | m² | 1 | b | 18.00 | |

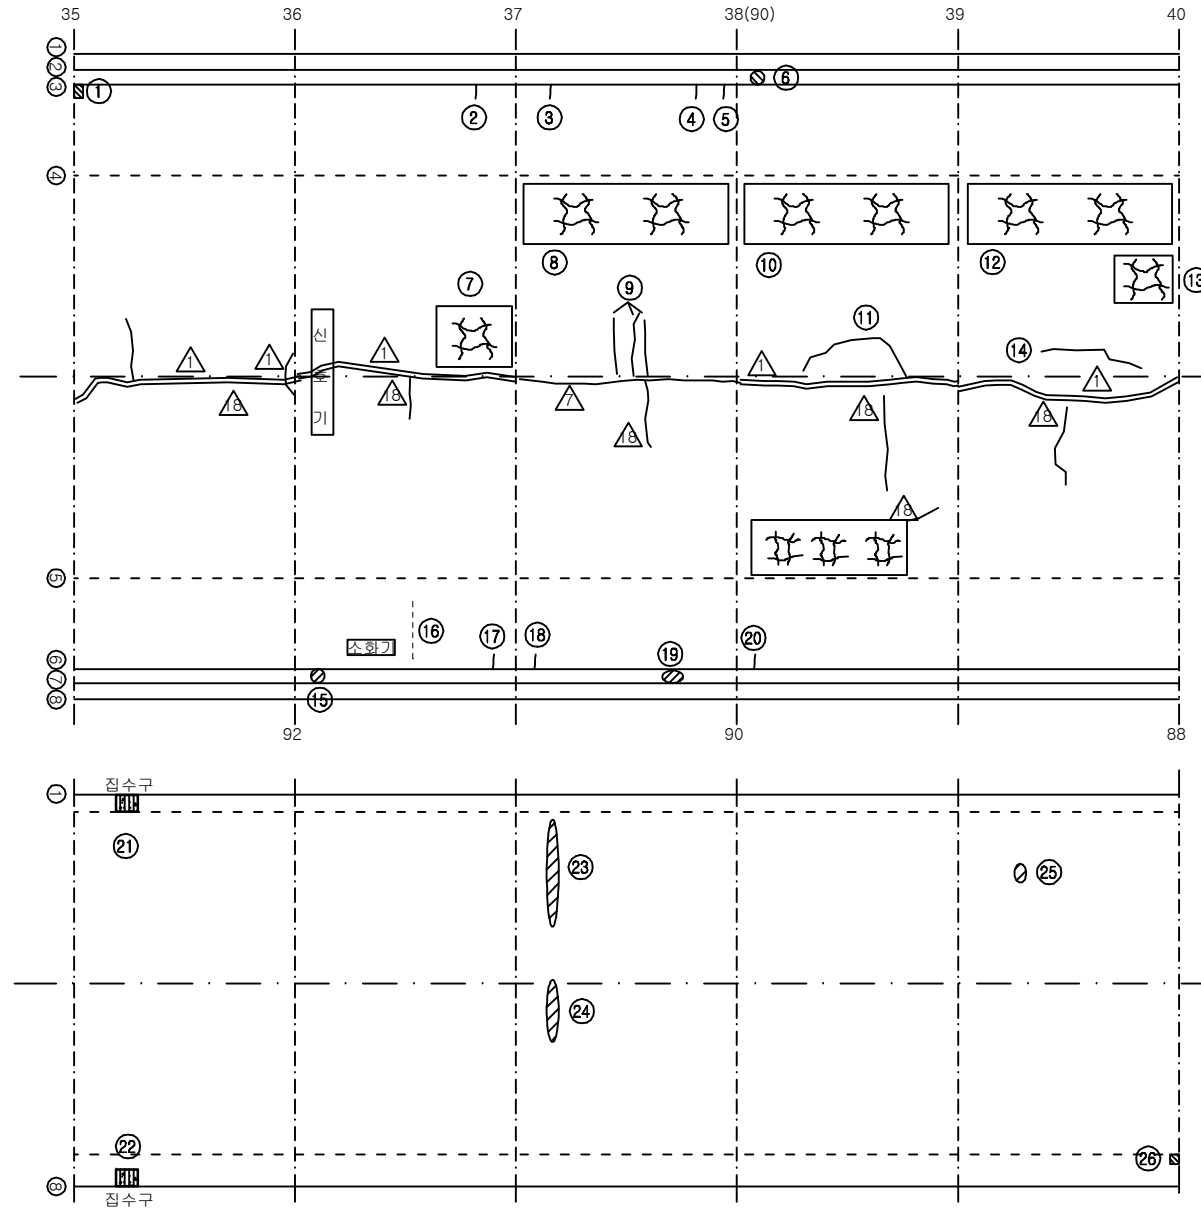
| 번호 | 신(N)<br>구(P) | 손상내용 | 손상현황 | | | | | | 결함<br>상태 | 손상<br>물량 | 비고 |
|---|---|---|---|---|---|---|---|---|---|---|---|
| 7 | 구 | 망상균열 | - | 2.5 | 1.5 | 3.75 | m <sup>2</sup> | 1 | b | 3.75 | |
| 8 | 구 | 망상균열 | - | 9.0 | 2.0 | 18.00 | m <sup>2</sup> | 1 | - | 18.00 | |
| 9 | 구 | 횡균열 | 0.3 | 1.2 | - | 1.20 | m | 3 | c | 3.60 | |
| 10 | 구 | 망상균열 | - | 9.0 | 2.0 | 18.00 | m <sup>2</sup> | 1 | b | 18.00 | |
| 11 | 구 | 종균열 | 0.4 | 3.0 | - | 3.00 | m | 1 | c | 3.00 | |
| 12 | 구 | 망상균열 | - | 9.0 | 2.0 | 18.00 | m <sup>2</sup> | 1 | b | 18.00 | |
| 13 | 구 | 망상균열 | - | 1.5 | 1.5 | 2.25 | m <sup>2</sup> | 1 | b | 2.25 | |
| 14 | 구 | 종균열 | 0.3 | 2.5 | - | 2.50 | m | 1 | c | 2.50 | |

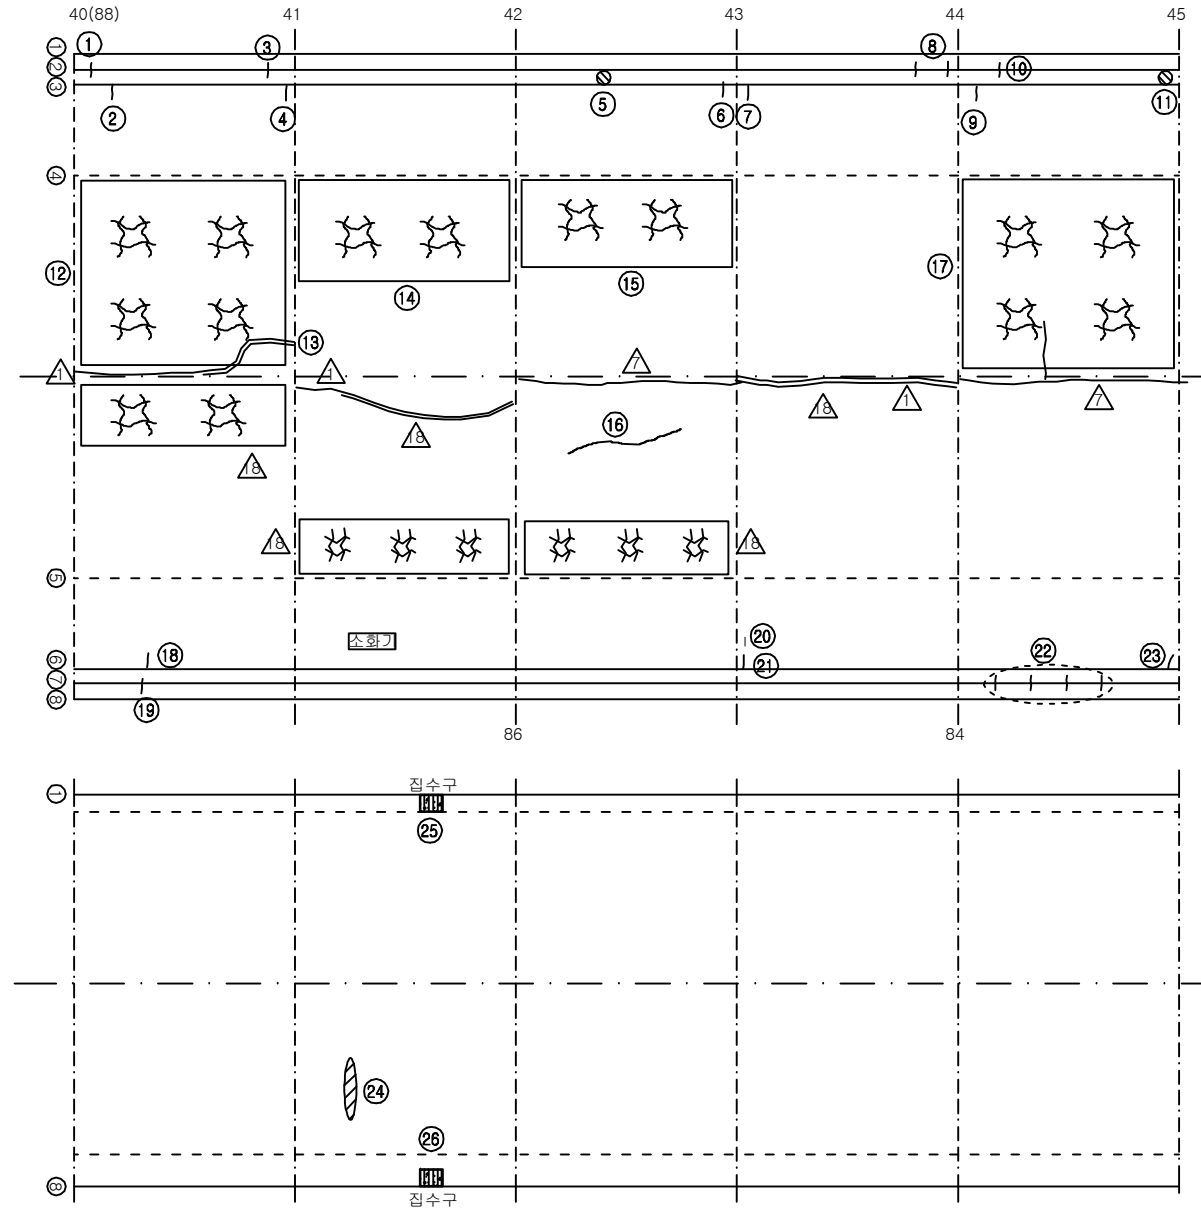
| 번호 | 신(N)<br>구(P) | 손상내용 | 손상현황 | | | | | | 결함<br>상태 | 손상<br>물량 | 비고 |
|---|---|---|---|---|---|---|---|---|---|---|---|
| 12 | 구 | 망상균열 | - | 9.0 | 6.0 | 54.00 | m² | 1 | b | 54.00 | |
| 13 | 구 | 보수부 재균열(총) | 0.3 | 5.0 | - | 5.00 | m | 1 | c | 5.00 | |
| 14 | 구 | 망상균열 | - | 9.0 | 3.0 | 27.00 | m² | 1 | b | 27.00 | |
| 15 | 구 | 망상균열 | - | 9.0 | 2.5 | 22.50 | m² | 1 | b | 22.50 | |
| 16 | 구 | 종균열 | 0.2 | 3.0 | - | 3.00 | m | 1 | b | 3.00 | |
| 17 | 구 | 망상균열 | - | 9.0 | 6.0 | 54.00 | m² | 1 | b | 54.00 | |

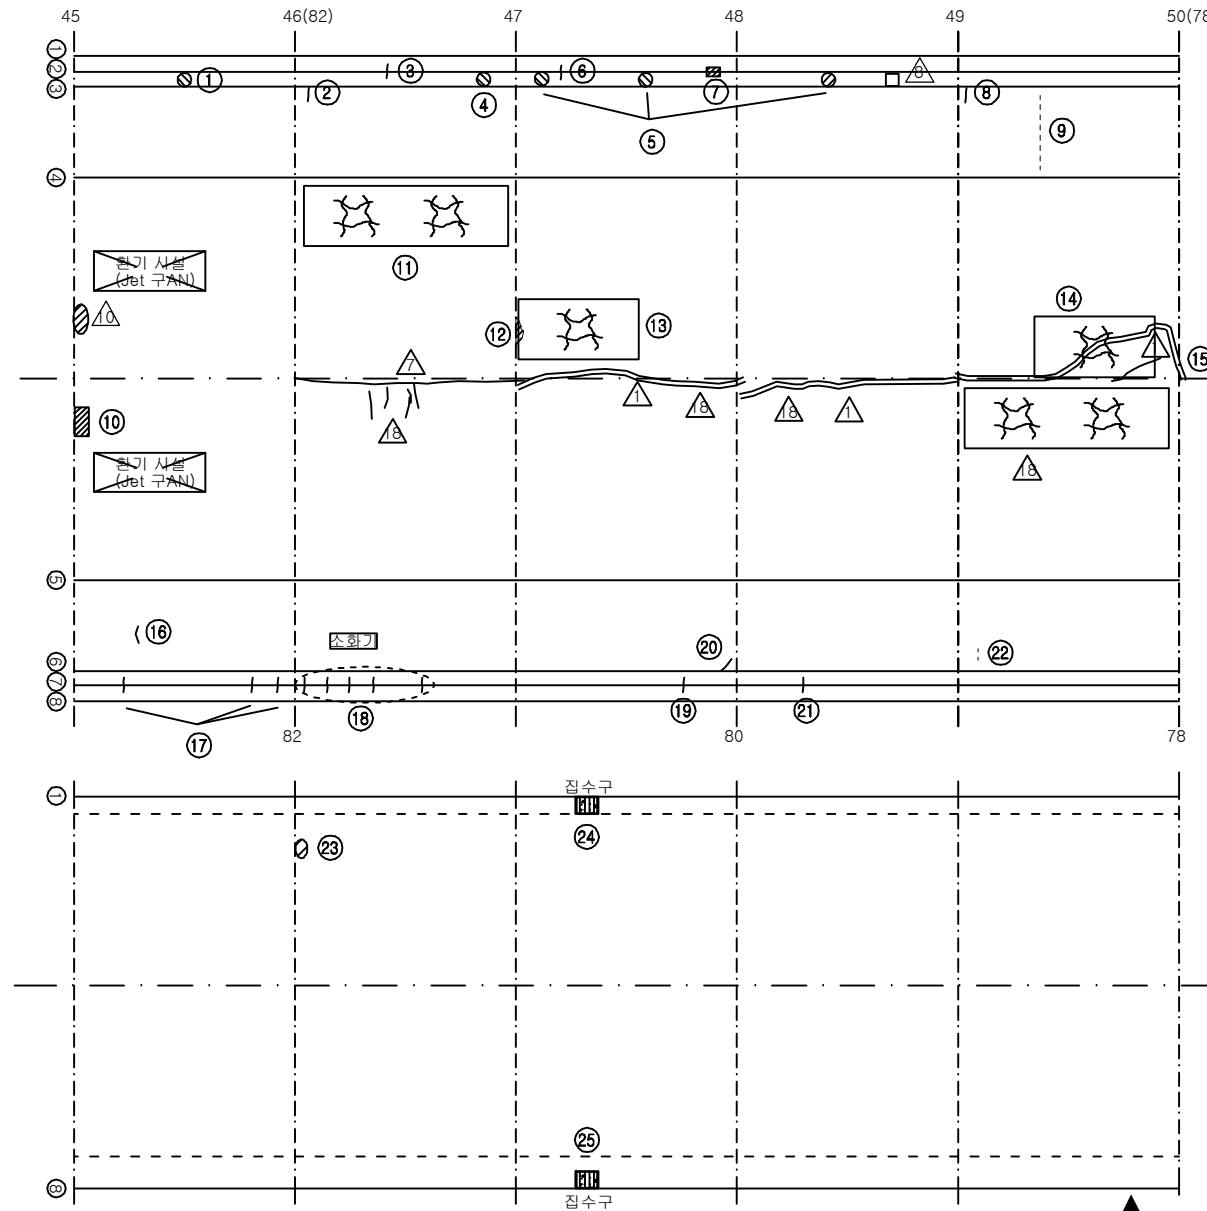
ID : 고정1터널(대구) - SPAN No.46~50

| 번호 | 신(N)<br>구(P) | 손상내용 | 손상현황 | | | | | | 결함<br>상태 | 손상<br>물량 | 비고 |
|---|---|---|---|---|---|---|---|---|---|---|---|
| 8 | 구 | 균열 | 1.0 | 0.3 | - | 0.30 | m | 1 | d | 0.30 | |
| 11 | 구 | 망상균열 | - | 9.0 | 2.0 | 18.00 | m² | 1 | b | 18.00 | |
| 13 | 구 | 망상균열 | - | 5.0 | 1.2 | 6.00 | m² | 1 | b | 6.00 | |
| 14 | 구 | 망상균열 | - | 5.0 | 4.0 | 20.00 | m² | 1 | b | 20.00 | |
| 15 | 구 | 보수부 재균열(중) | 0.5 | 9.0 | - | 9.00 | m | 1 | c | 9.00 | |

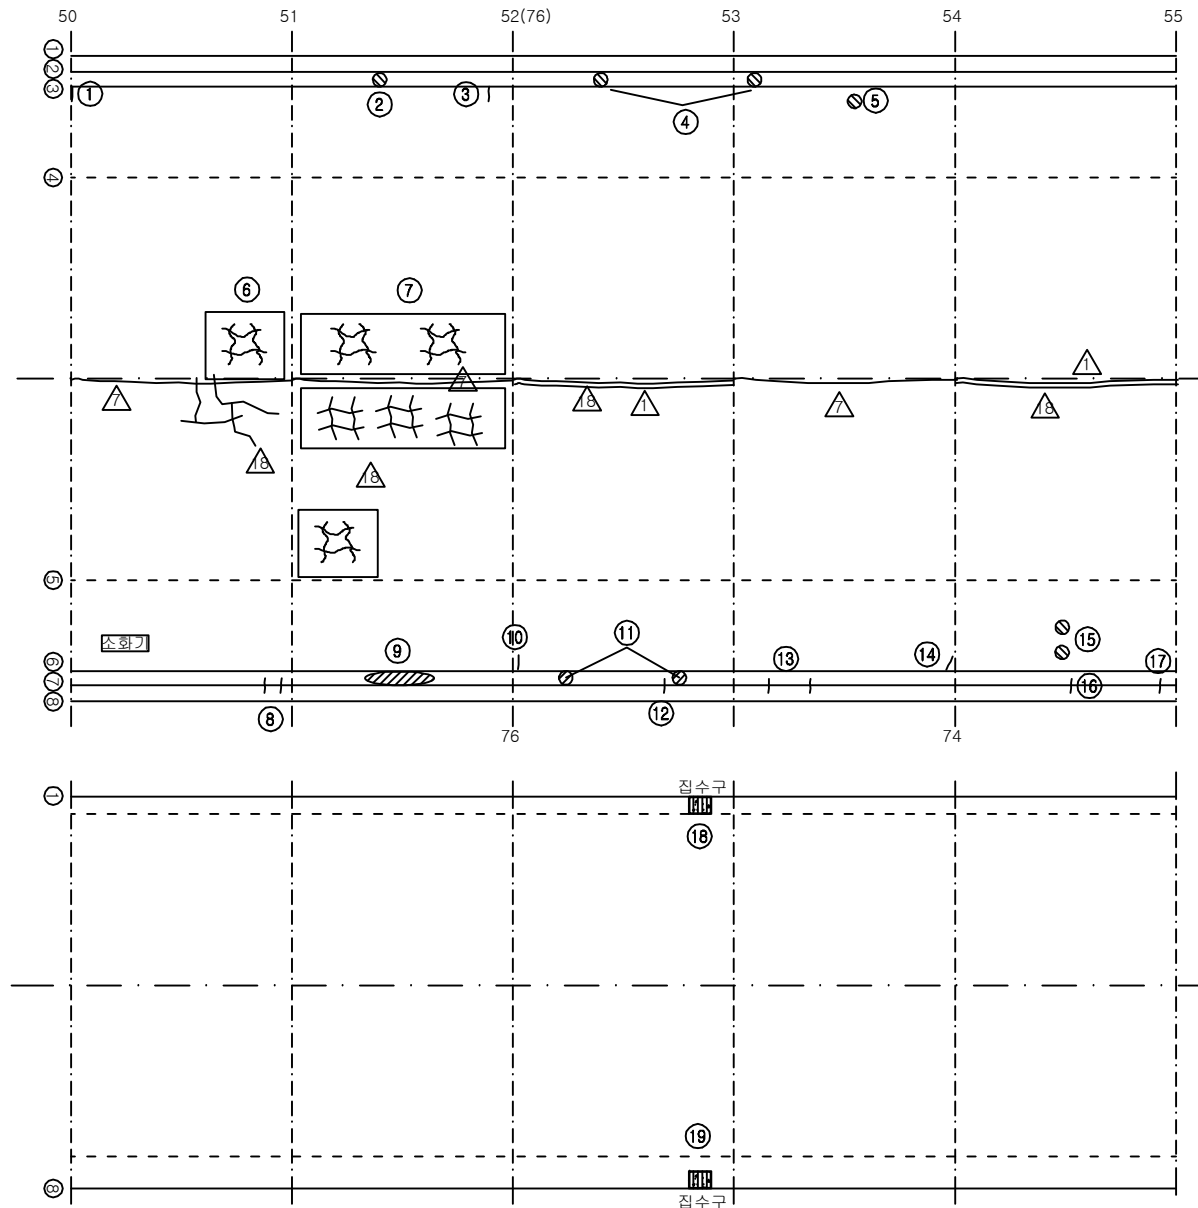
| 번호 | 신(N)<br>구(P) | 손상내용 | 손상현황 | | | | | | 결함<br>상태 | 손상<br>물량 | 비고 |
|---|---|---|---|---|---|---|---|---|---|---|---|
| 6 | 구 | 망상균열 | - | 2.0 | 1.5 | 3.00 | m² | 1 | b | 3.00 | |
| 7 | 구 | 망상균열 | - | 9.0 | 2.0 | 18.00 | m² | 1 | b | 18.00 | |

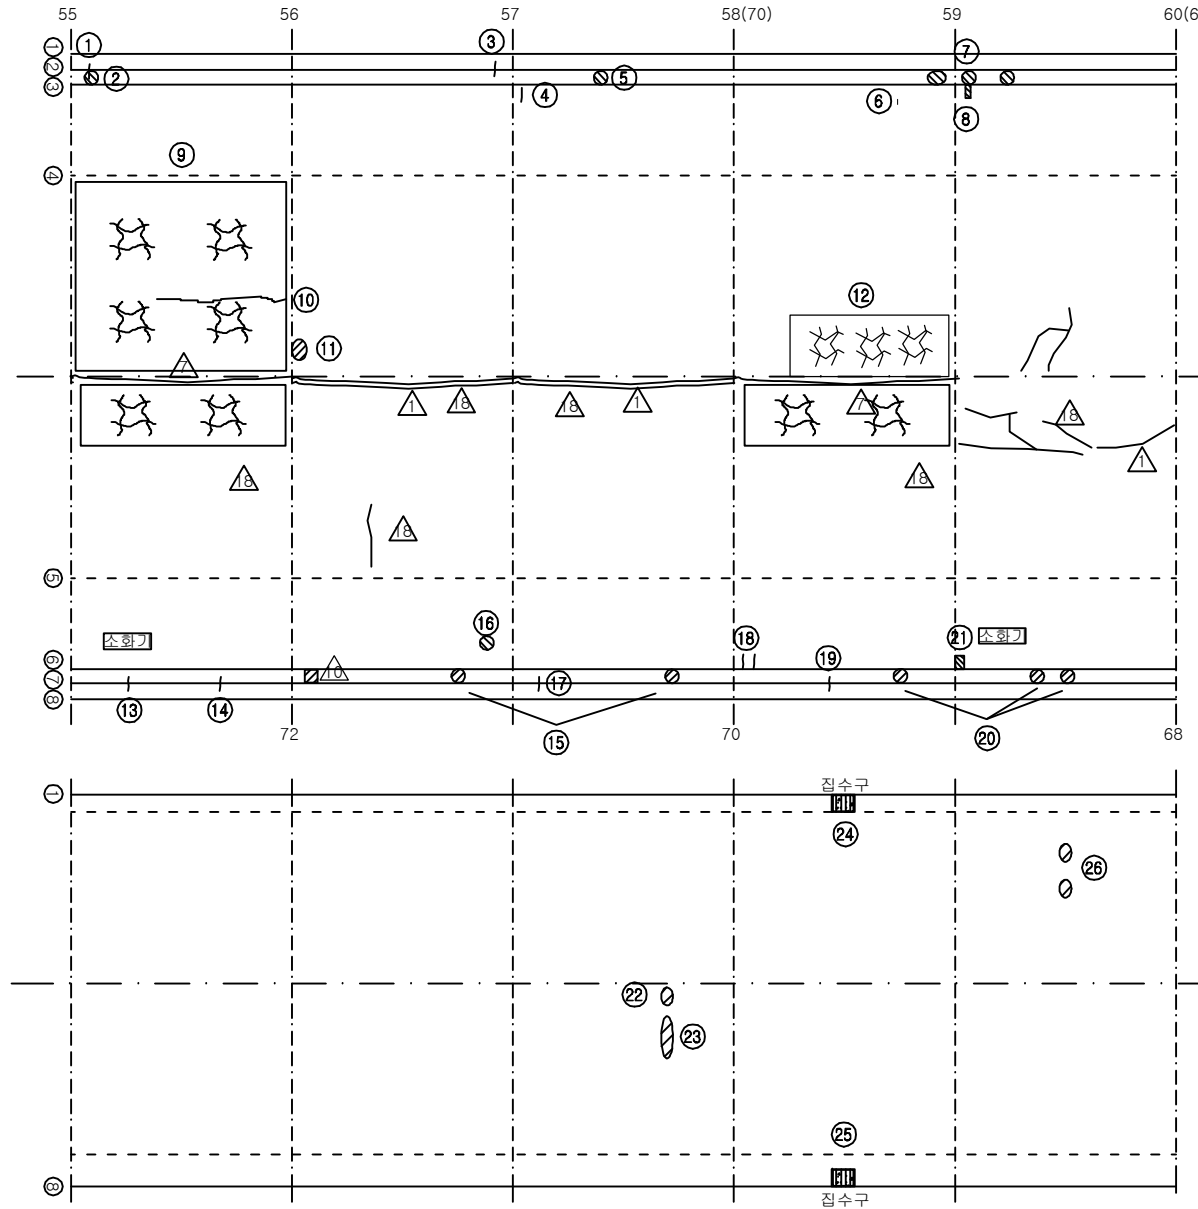
ID : 고정1터널(대구) - SPAN No.56~60

| 번호 | 신(N)<br>구(P) | 손상내용 | 손상현황 | | | | | | 결함<br>상태 | 손상<br>물량 | 비고 |
|---|---|---|---|---|---|---|---|---|---|---|---|
| 9 | 구 | 망상균열 | - | 9.0 | 6.0 | 54.0 | m² | 1 | b | 54.0 | |
| 10 | 구 | 종균열 | 0.4 | 5.0 | - | 5.00 | m | 1 | c | 5.00 | |
| 12 | 구 | 망상균열 | - | 6.0 | 2.0 | 12.00 | m² | 1 | b | 12.00 | |

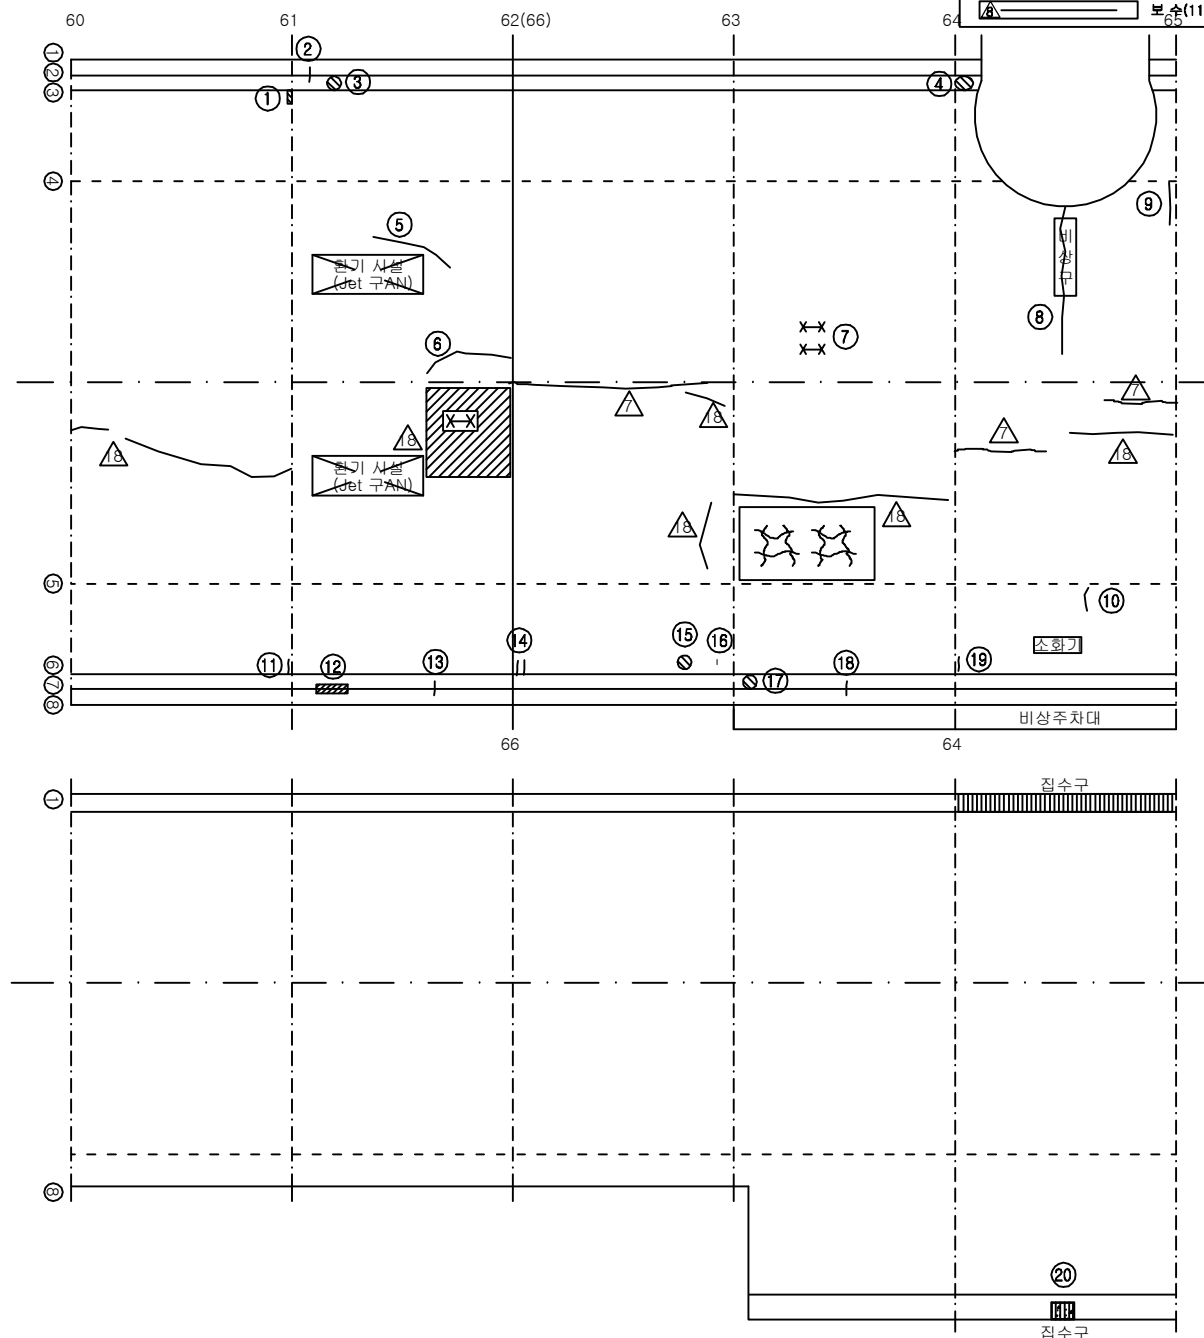
ID : 고정1터널(대구) - SPAN No.61~65

| 번호 | 신(N)<br>구(P) | 손상내용 | 손상현황 | | | | | | 결함<br>상태 | 손상<br>물량 | 비고 |
|---|---|---|---|---|---|---|---|---|---|---|---|
| 5 | 구 | 중균열 | 0.3 | 2.0 | - | 2.00 | m | 1 | c | 2.00 | |
| 6 | 구 | 중균열 | 0.3 | 2.5 | - | 2.50 | m | 1 | c | 2.50 | |
| 8 | 구 | 횡균열 | 0.4 | 4.0 | - | 4.00 | m | 1 | c | 4.00 | |
| 9 | 구 | 횡균열 | 0.3 | 2.6 | - | 2.60 | m | 1 | c | 2.60 | |

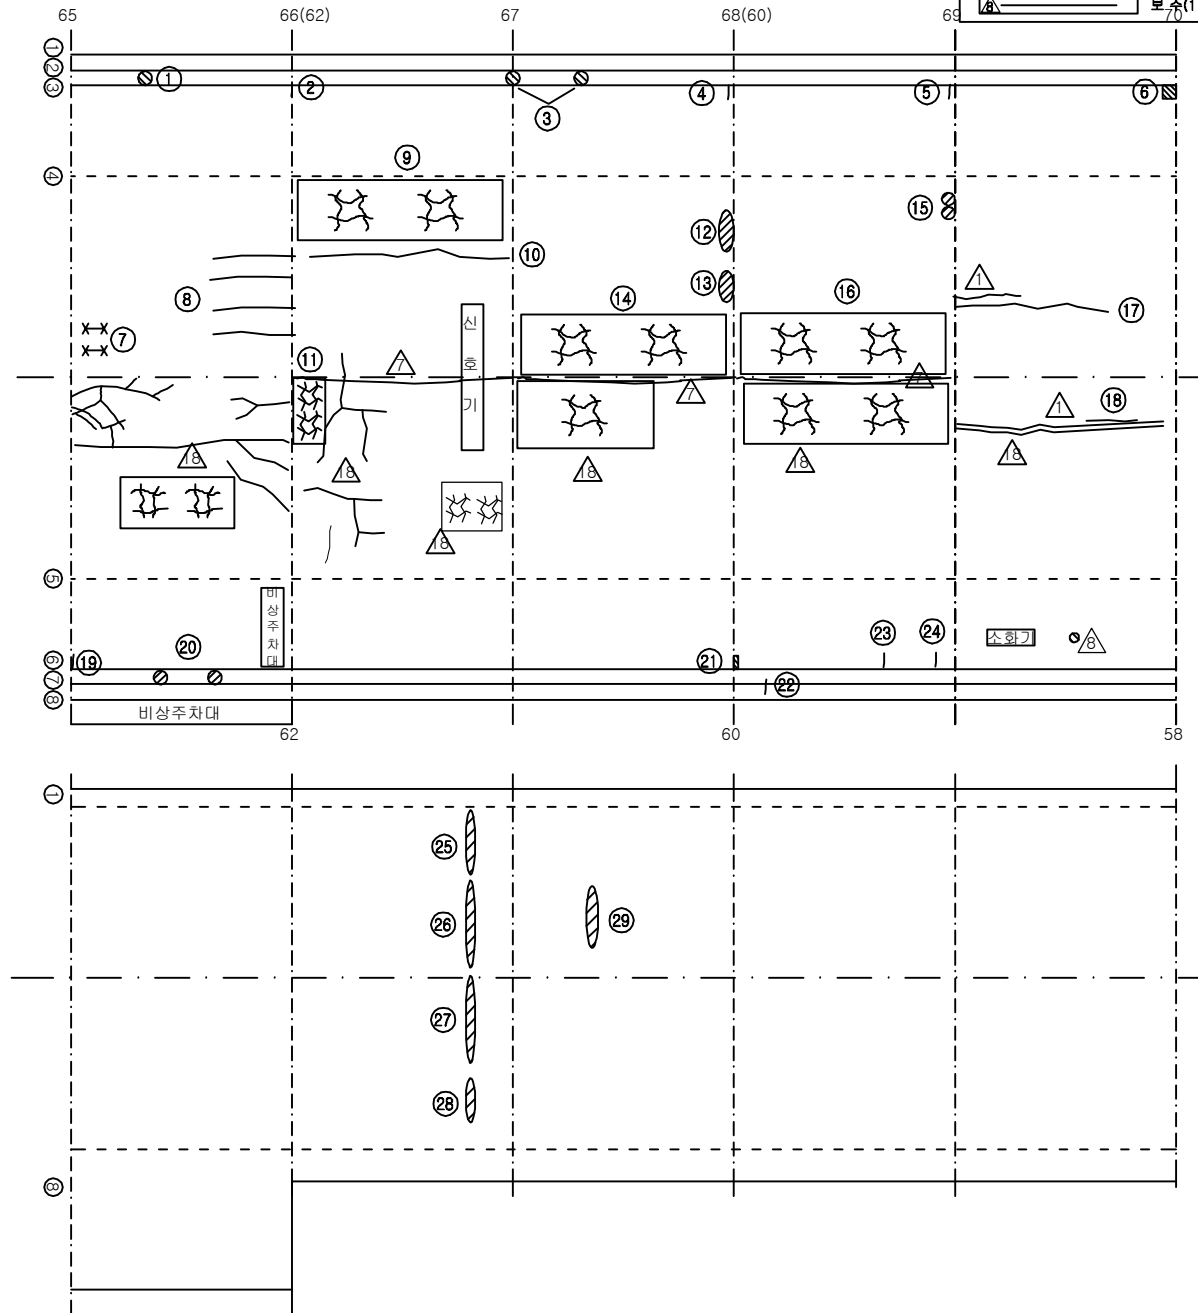
ID : 고정1터널(대구) - SPAN No.66~70

| 번호 | 신(N)<br>구(P) | 손상내용 | 손상현황 | | | | | 결함<br>상태 | 손상<br>물량 | 비고 |
|---|---|---|---|---|---|---|---|---|---|---|
| 2 | 구 | 균열 | 0.5 | 0.3 | - | 0.30 | m | 1 | d | 0.30 |
| 4 | 구 | 균열 | 0.5 | 0.3 | - | 0.30 | m | 1 | d | 0.30 |
| 8 | 구 | 종균열 | 0.4 | 2.5 | - | 2.50 | m | 4 | c | 10.00 |
| 9 | 구 | 망상균열 | - | 7.0 | 2.0 | 14.00 | m² | 1 | b | 14.00 |
| 10 | 구 | 종균열 | 1.0 | 7.0 | - | 7.00 | m | 1 | d | 7.00 |
| 11 | 구 | 망상균열 | - | 2.5 | 2.5 | 6.25 | m² | 1 | b | 6.25 |
| 14 | 구 | 망상균열 | - | 9.0 | 2.0 | 18.00 | m² | 1 | b | 18.00 |
| 16 | 구 | 망상균열 | - | 9.0 | 2.0 | 18.00 | m² | 1 | b | 18.00 |
| 17 | 구 | 종균열 | 0.5 | 4.0 | - | 4.00 | m | 1 | c | 4.00 |
