## 8. 고정1터널

ID : 고정1터널(대구) - SPAN No.1~5

| 용역명 | 2017년 상반기 시설물 정기점검 용역 |

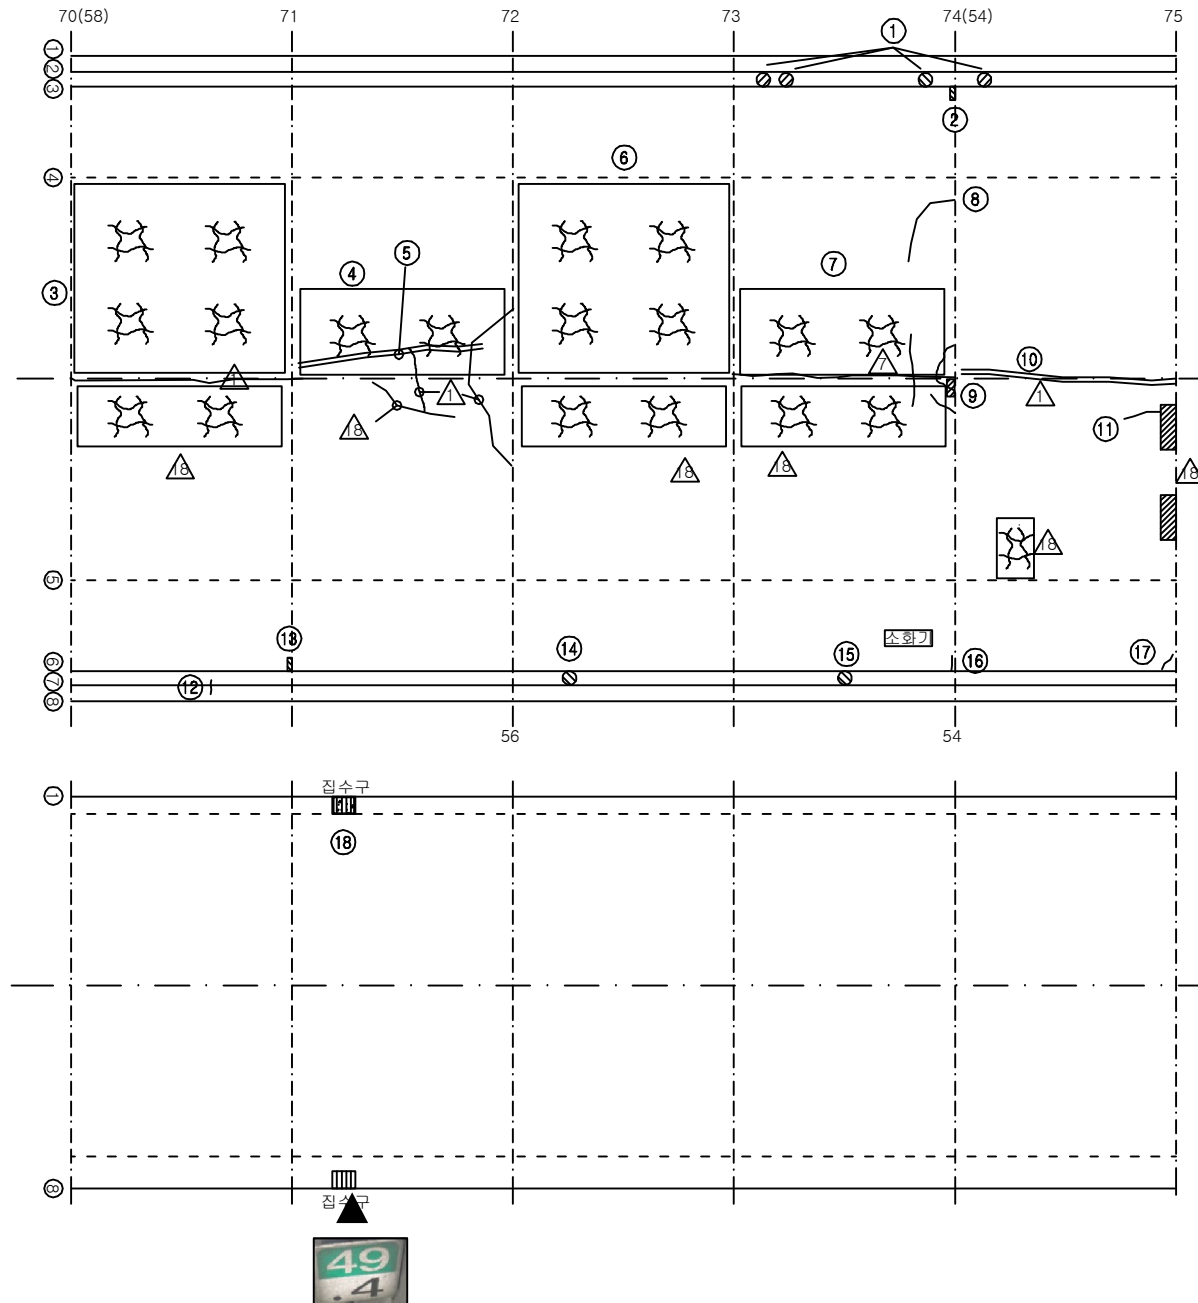
ID : 고정1터널(대구) - SPAN No.71~75

| 번호 | 신(N)<br>구(P) | 손상내용 | 손상현황 | | | | | 결함<br>상태 | 손상<br>물량 | 비고 |
|---|---|---|---|---|---|---|---|---|---|---|
| 3 | 구 | 망상균열 | - | 9.0 | 6.0 | 54.00 | m² | 1 | b | 54.00 |
| 4 | 구 | 망상균열 | - | 9.0 | 3.0 | 27.00 | m² | 1 | b | 27.00 |
| 5 | 구 | 보수부 재균열(중) | 0.5 | 9.0 | - | 9.00 | m | 1 | c | 9.00 |
| 6 | 구 | 망상균열 | - | 9.0 | 6.0 | 54.00 | m² | 1 | b | 54.00 |
| 7 | 구 | 망상균열 | - | 9.0 | 3.0 | 27.00 | m² | 1 | b | 27.00 |
| 8 | 구 | 횡균열 | 0.4 | 2.5 | - | 2.50 | m | 1 | c | 2.50 |
| 10 | 구 | 보수부 재균열(중) | 0.5 | 9.0 | - | 9.00 | m | 1 | c | 9.00 |
| 11 | 구 | 종균열 | 0.2 | 0.8 | - | 0.80 | m | 1 | b | 0.80 |
