## 9. 고정2터널

ID : 고정2터널(대구) - SPAN No.1~5

| 용역명 | 2017년 상반기 시설물 정기점검 용역 |
| 과업기간 | 2017. 03. 21 ~ 2017. 06. 30 |

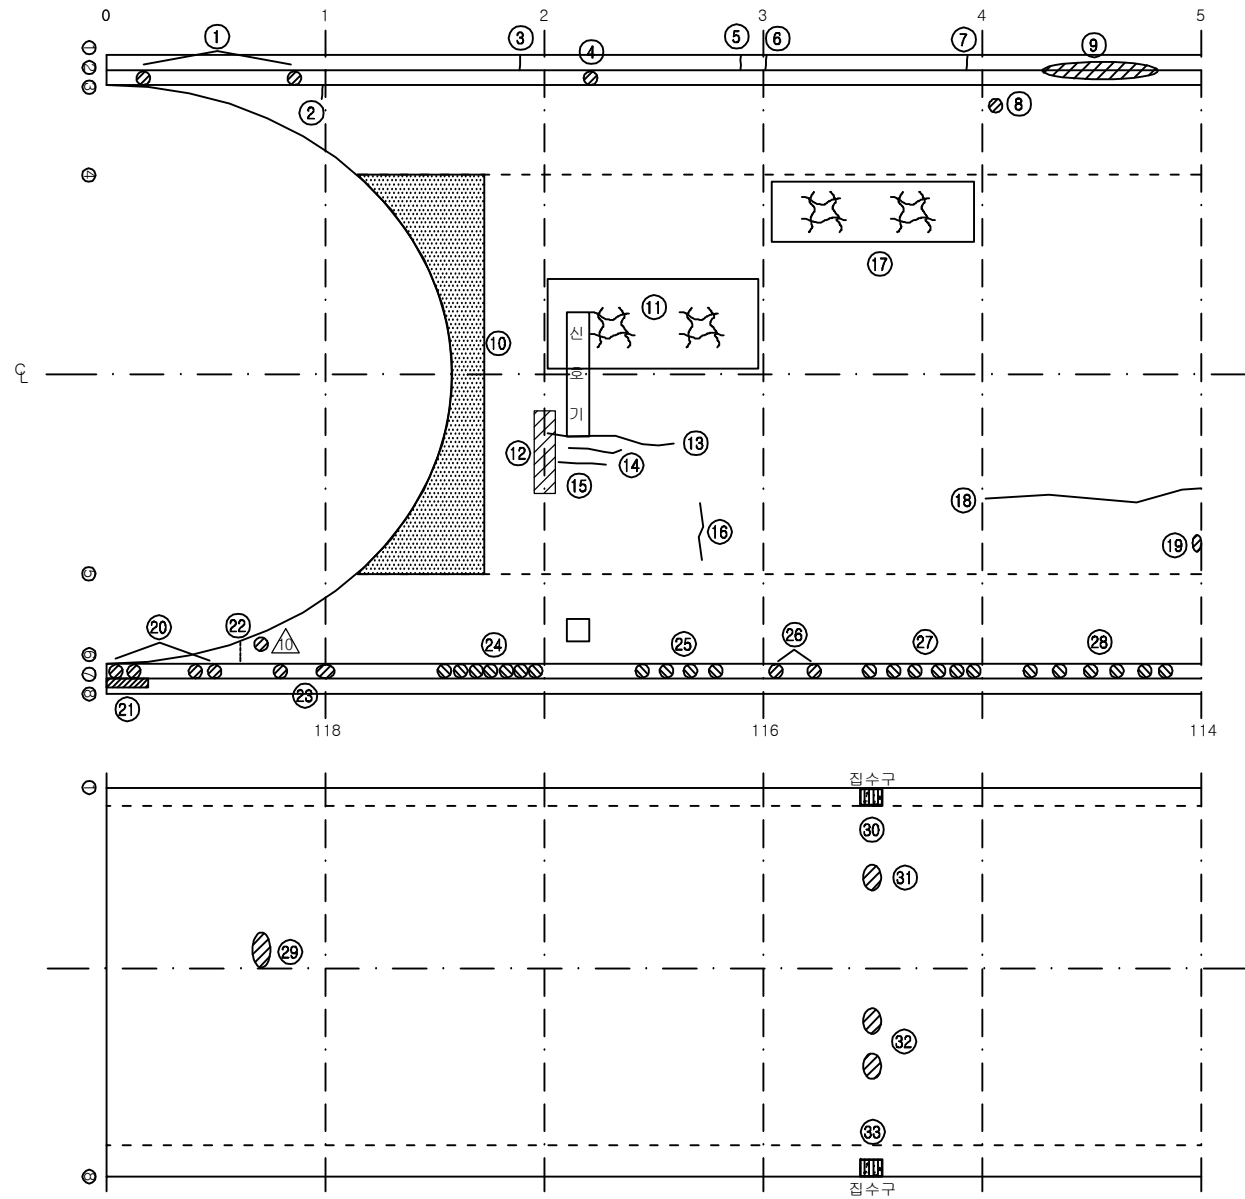
| 번호 | 신(N)<br>구(P) | 손상내용 | 손상현황 | | | | | | 결함<br>상태 | 손상<br>량 | 비고 |
|---|---|---|---|---|---|---|---|---|---|---|---|
| 1 | 구 | 공동구 덮개 파손 | - | - | - | 1.00 | EA | 2 | - | 2.00 | |
| 2 | 구 | 균열 | 0.5 | 0.3 | - | 0.30 | m | 1 | d | 0.30 | |
| 11 | 구 | 망상균열 | - | 9.0 | 2.5 | 22.50 | m² | 1 | b | 22.50 | |
| 13 | 구 | 충균열 | 0.3 | 4.5 | - | 4.50 | m | 1 | c | 4.50 | |
| 17 | 구 | 망상균열 | - | 9.0 | 2.0 | 18.00 | m² | 1 | b | 18.00 | |

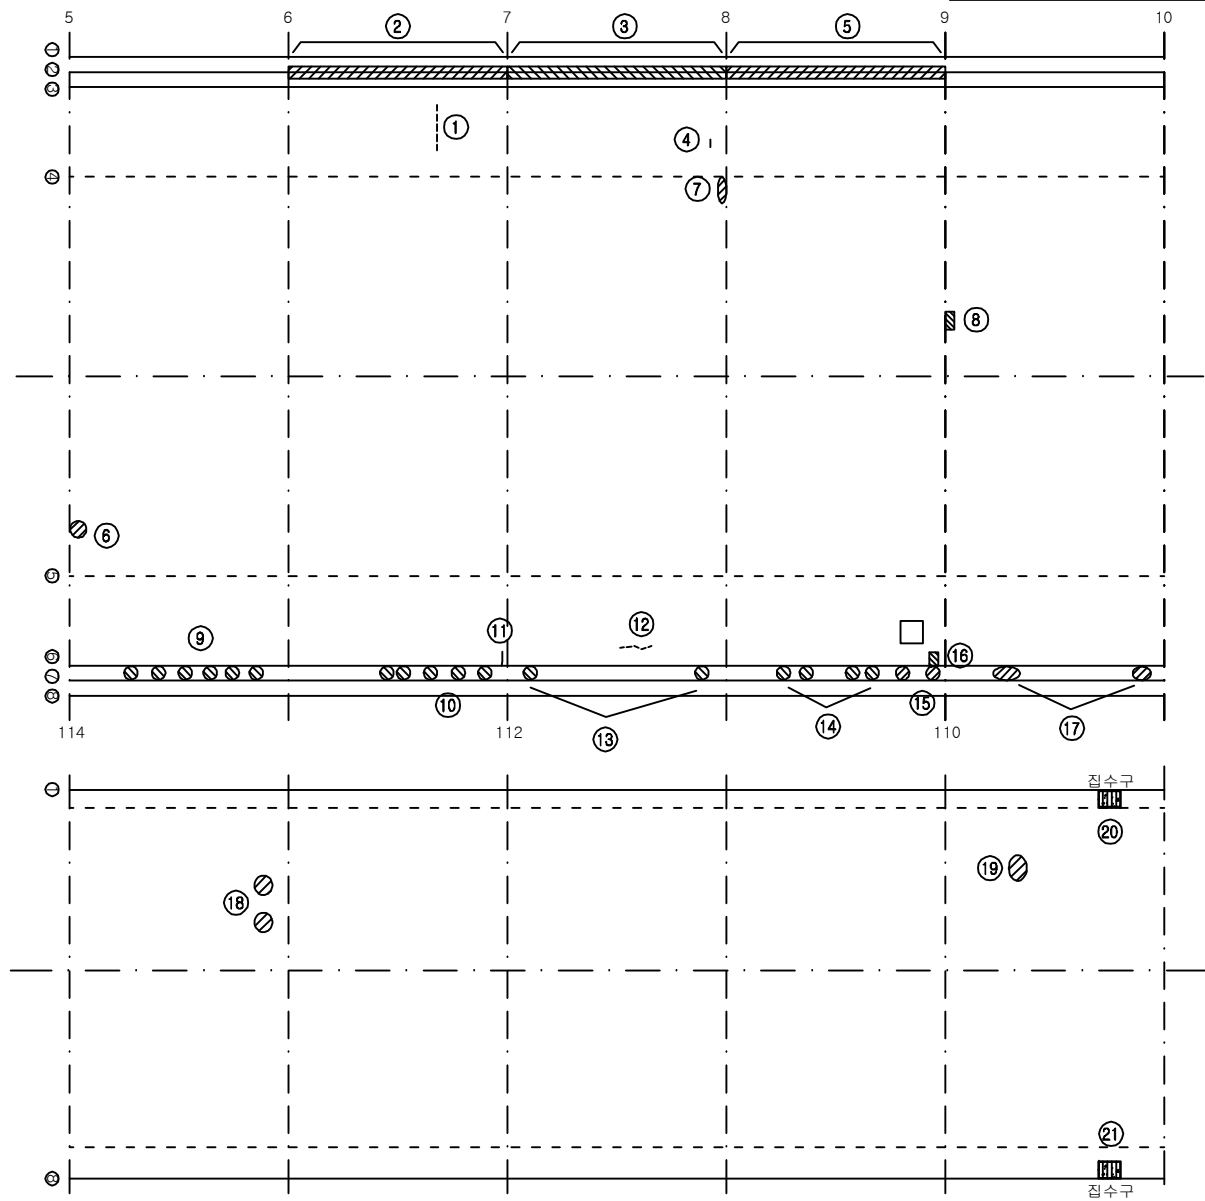
ID : 고정2터널(대구) - SPAN No.6~10

| 번호 | 신(N)<br>구(P) | 손상내용 | 손상현황 | | | | | | 결함<br>상태 | 손상<br>율량 | 비고 |
|---|---|---|---|---|---|---|---|---|---|---|---|
| 1 | 구 | 타일 균열 | - | - | - | 1.00 | EA | 5 | - | 5.00 | |
| 11 | 구 | 균열 | 0.2 | 0.3 | - | 0.30 | m | 1 | b | 0.30 | |
| 12 | 구 | 타일 균열 | - | - | - | 1.00 | EA | 8 | - | 8.00 | |

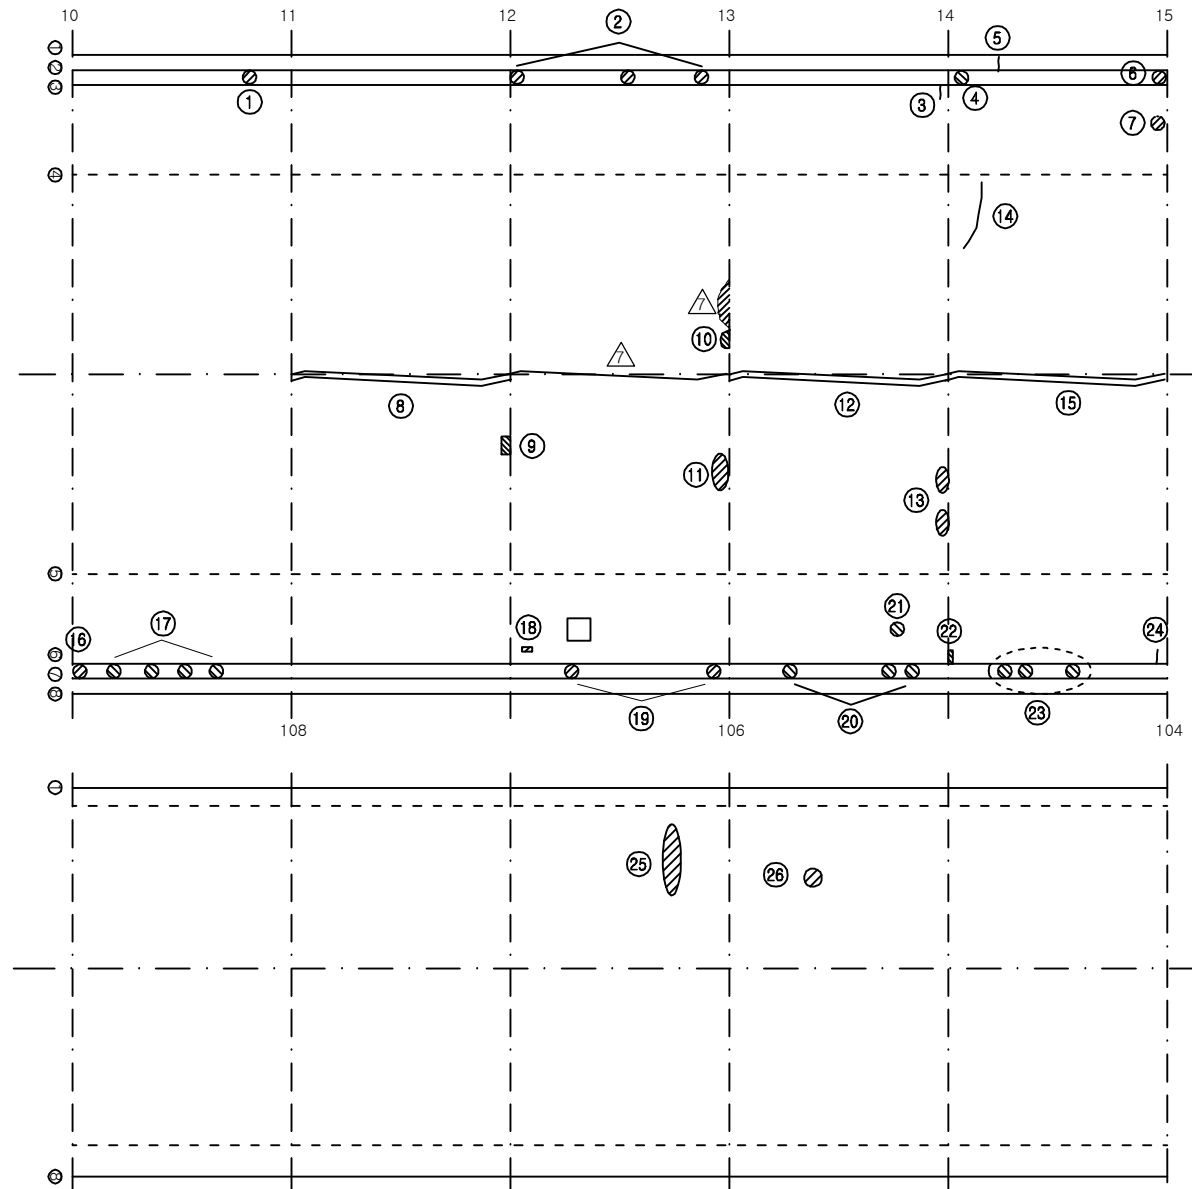
ID : 고정2터널(대구) - SPAN No.11~15

| 번호 | 신(N)<br>구(P) | 손상내용 | 손상현황 | | | | | | 결함<br>상태 | 손상<br>율량 | 비고 |
|---|---|---|---|---|---|---|---|---|---|---|---|
| 3 | 구 | 균열 | 0.3 | 0.3 | - | 0.30 | m | 1 | c | 0.30 | |
| 8 | 구 | 보수부 재균열(총) | 0.3 | 9.0 | - | 9.00 | m | 1 | c | 9.00 | |
| 12 | 구 | 보수부 재균열(총) | 0.4 | 9.0 | - | 9.00 | m | 1 | c | 9.00 | |
| 15 | 구 | 보수부 재균열(총) | 0.4 | 9.0 | - | 9.00 | m | 1 | c | 9.00 | |

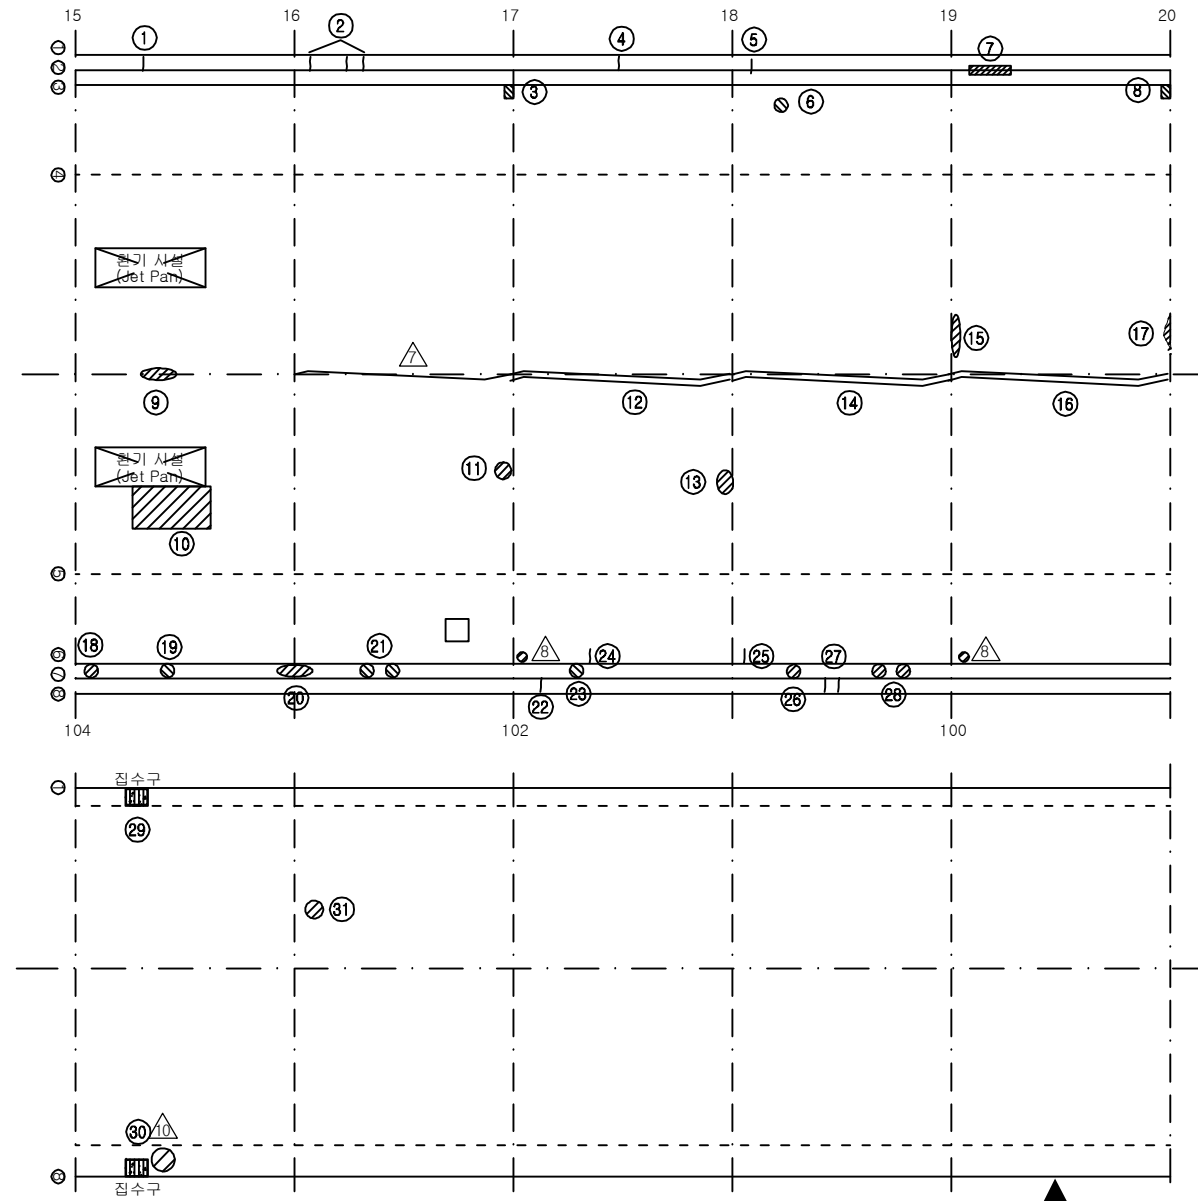
ID : 고정2터널(대구) - SPAN No.16~20

| 번호 | 신(N)<br>구(P) | 손상내용 | 손상현황 | | | | | | 결함<br>상태 | 손상<br>량 | 비고 |
|---|---|---|---|---|---|---|---|---|---|---|---|
| 12 | 구 | 보수부 재균열(총) | 0.3 | 9.0 | - | 9.00 | m | 1 | c | 9.00 | |
| 14 | 구 | 보수부 재균열(총) | 0.3 | 9.0 | - | 9.00 | m | 1 | c | 9.00 | |
| 16 | 구 | 보수부 재균열(총) | 0.5 | 9.0 | - | 9.00 | m | 1 | c | 9.00 | |

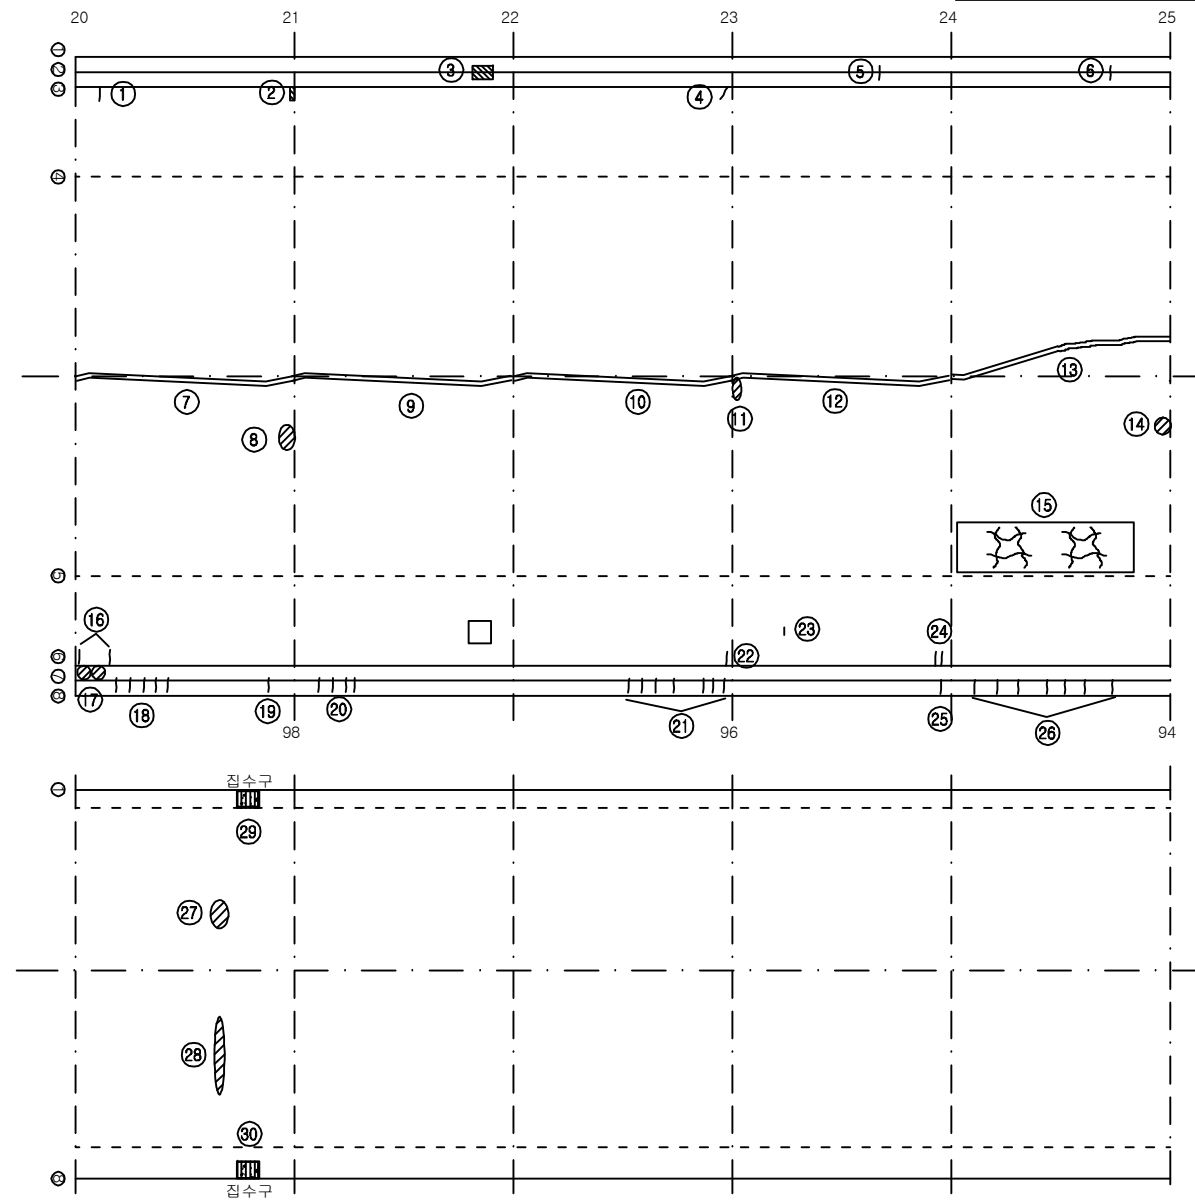
ID : 고정2터널(대구) - SPAN No.21~25

| 번호 | 신(N)<br>구(P) | 손상내용 | 손상현황 | | | | | | 결함<br>상태 | 손상<br>율량 | 비고 |
|---|---|---|---|---|---|---|---|---|---|---|---|
| 7 | 구 | 보수부 재균열(총) | 0.3 | 9.0 | - | 9.00 | m | 1 | c | 9.00 | |
| 9 | 구 | 보수부 재균열(총) | 0.5 | 9.0 | - | 9.00 | m | 1 | c | 9.00 | |
| 10 | 구 | 보수부 재균열(총) | 0.5 | 9.0 | - | 9.00 | m | 1 | c | 9.00 | |
| 12 | 구 | 보수부 재균열(총) | 0.5 | 9.0 | - | 9.00 | m | 1 | c | 9.00 | |
| 13 | 구 | 보수부 재균열(총) | 0.7 | 9.0 | - | 9.00 | m | 1 | c | 9.00 | |
| 15 | 구 | 망상균열 | - | 8.0 | 1.5 | 12.00 | m² | 1 | b | 12.00 | |

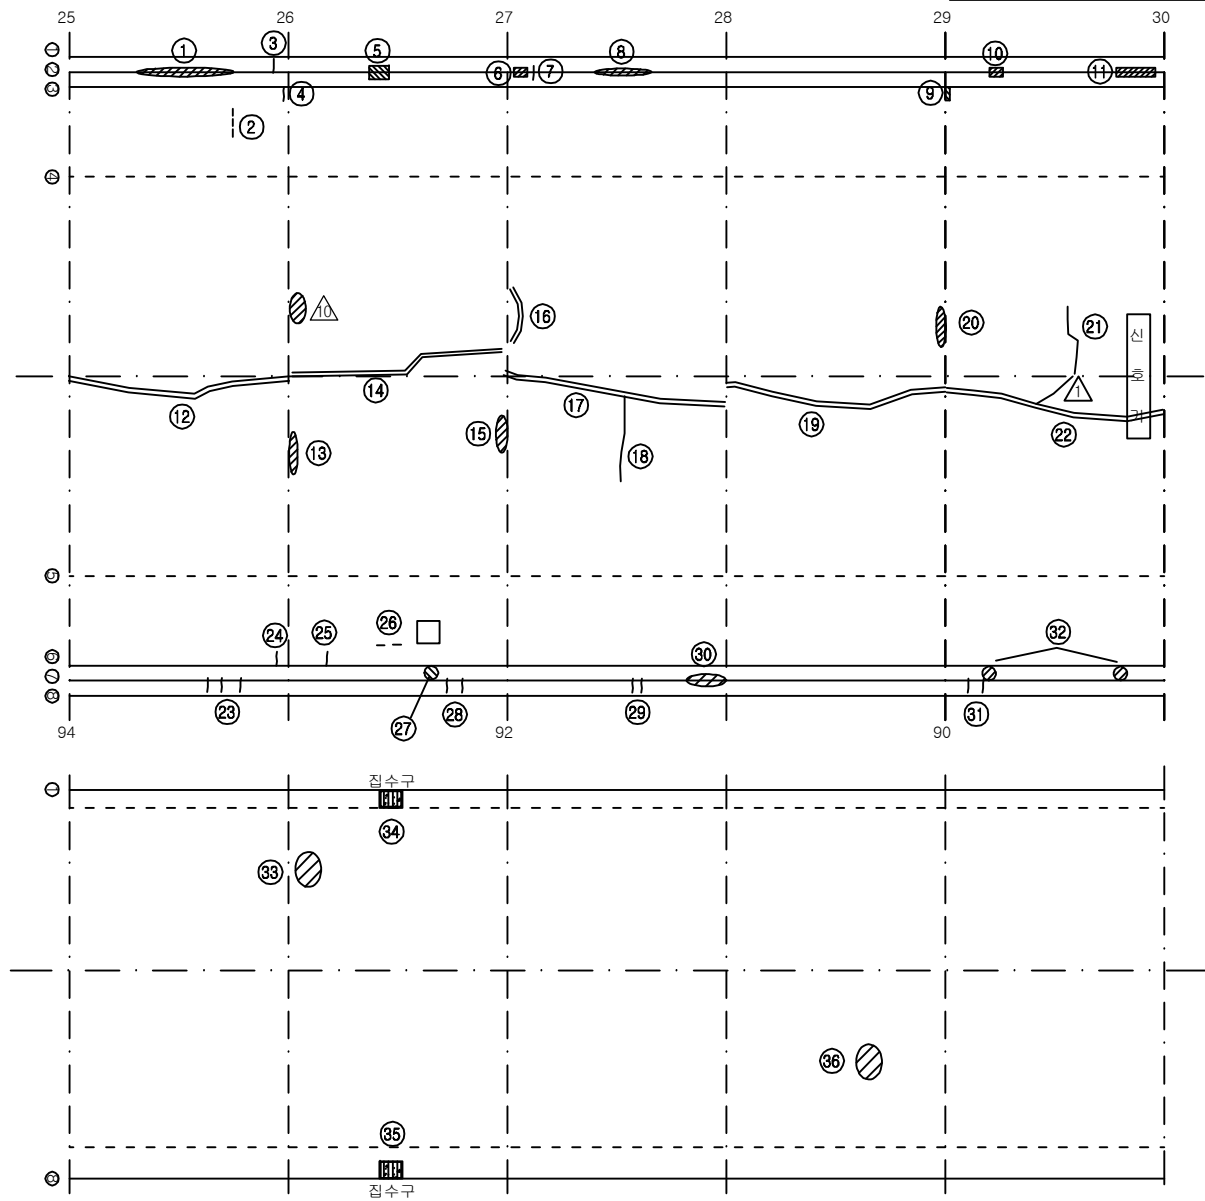
ID : 고정2터널(대구) - SPAN No.26~30

| 번호 | 신(N)<br>구(P) | 손상내용 | 손상현황 | | | | | | 결함<br>상태 | 손상<br>량 | 비고 |
|---|---|---|---|---|---|---|---|---|---|---|---|
| 12 | 구 | 보수부 재균열(총) | 0.7 | 9.0 | - | 9.00 | m | 1 | c | 9.00 | |
| 14 | 구 | 보수부 재균열(총) | 0.5 | 9.0 | - | 9.00 | m | 1 | c | 9.00 | |
| 17 | 구 | 보수부 재균열(총) | 0.5 | 9.0 | - | 9.00 | m | 1 | c | 9.00 | |
| 19 | 구 | 보수부 재균열(총) | 0.3 | 9.0 | - | 9.00 | m | 1 | c | 9.00 | |
| 22 | 구 | 보수부 재균열(총) | 0.5 | 9.0 | - | 9.00 | m | 1 | c | 9.00 | |

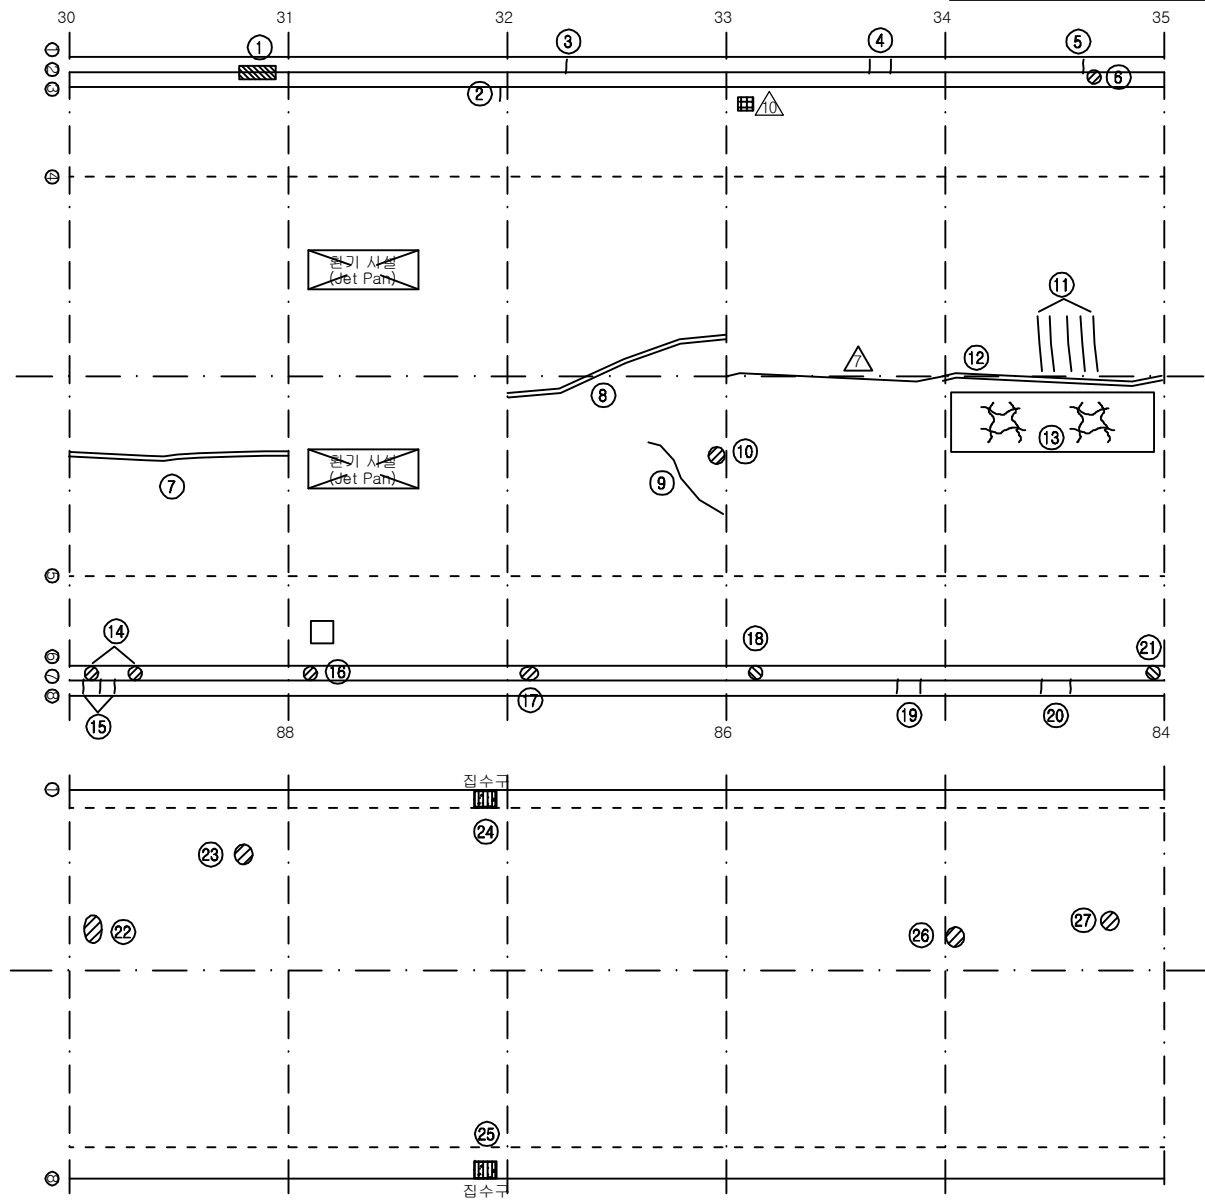
ID : 고정2터널(대구) - SPAN No.31~35

| 번호 | 신(N)<br>구(P) | 손상내용 | 손상현황 | | | | | | 결함<br>상태 | 손상<br>율량 | 비고 |
|---|---|---|---|---|---|---|---|---|---|---|---|
| 7 | 구 | 보수부 재균열(총) | 0.7 | 9.0 | - | 9.00 | m | 1 | c | 9.00 | |
| 8 | 구 | 보수부 재균열(총) | 0.5 | 9.0 | - | 9.00 | m | 1 | c | 9.00 | |
| 12 | 구 | 보수부 재균열(총) | 0.3 | 9.0 | - | 9.00 | m | 1 | c | 9.00 | |

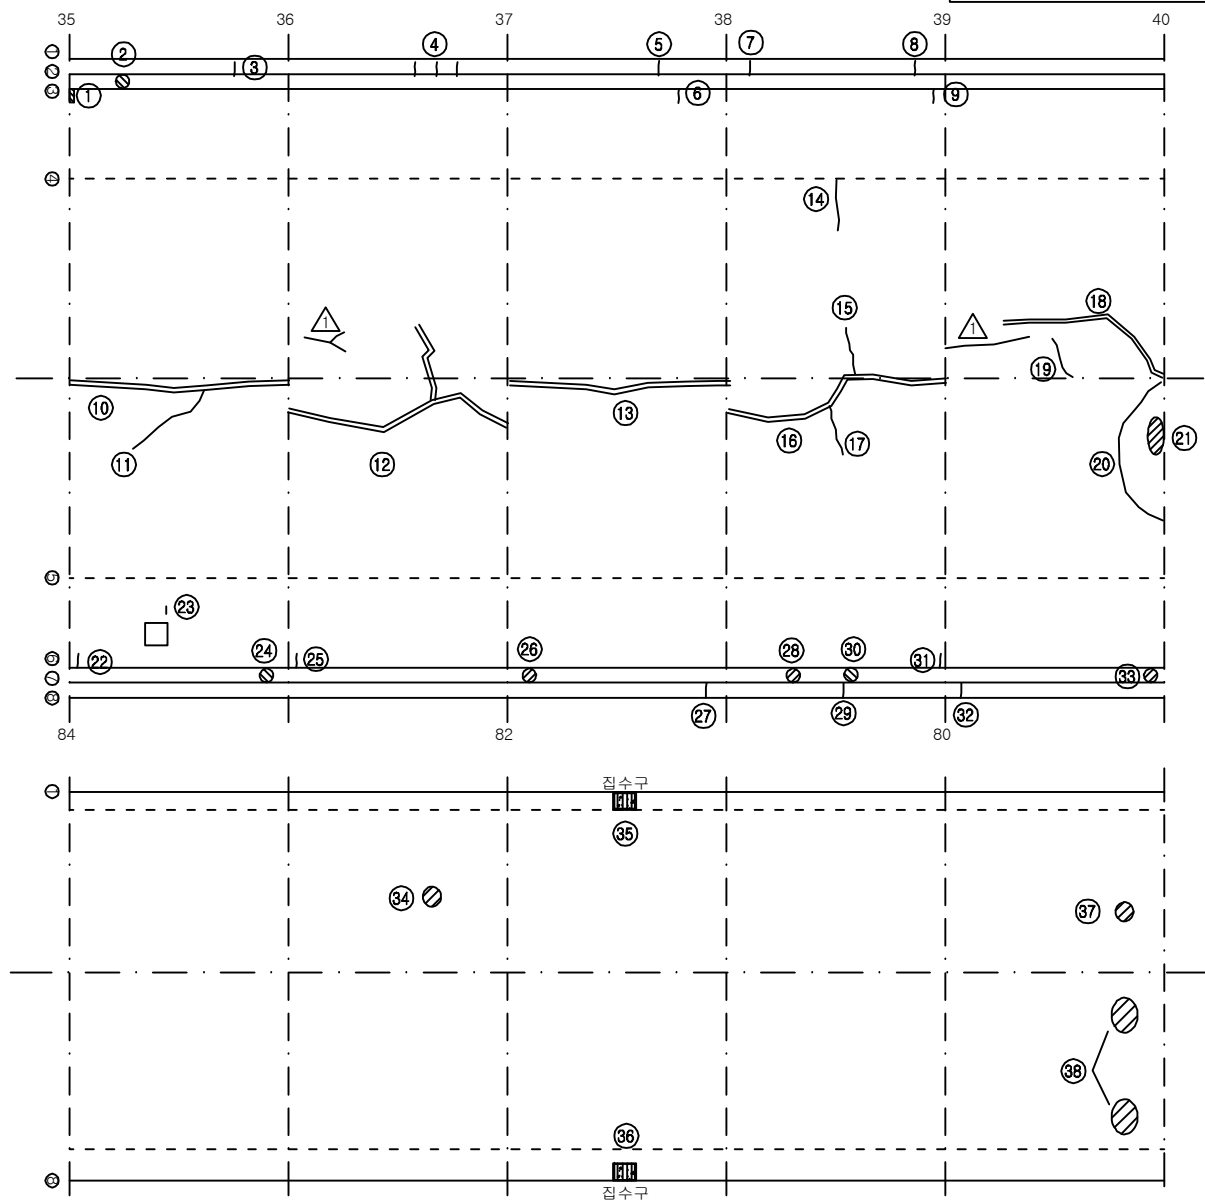
ID : 고정2터널(대구) - SPAN No.36~40

| 번호 | 신(N)<br>구(P) | 손상내용 | 손상현황 | | | | | | 결함<br>상태 | 손상<br>율량 | 비고 |
|---|---|---|---|---|---|---|---|---|---|---|---|
| 10 | 구 | 보수부 재균열(총) | 0.3 | 9.0 | - | 9.00 | m | 1 | c | 9.00 | |
| 12 | 구 | 보수부 재균열(총) | 0.5 | 9.0 | - | 9.00 | m | 1 | c | 9.00 | |
| 13 | 구 | 보수부 재균열(총) | 0.3 | 9.0 | - | 9.00 | m | 1 | c | 9.00 | |
| 16 | 구 | 보수부 재균열(총) | 0.7 | 9.0 | - | 9.00 | m | 1 | c | 9.00 | |
| 18 | 구 | 보수부 재균열(총) | 0.5 | 6.0 | - | 6.00 | m | 1 | c | 6.00 | |

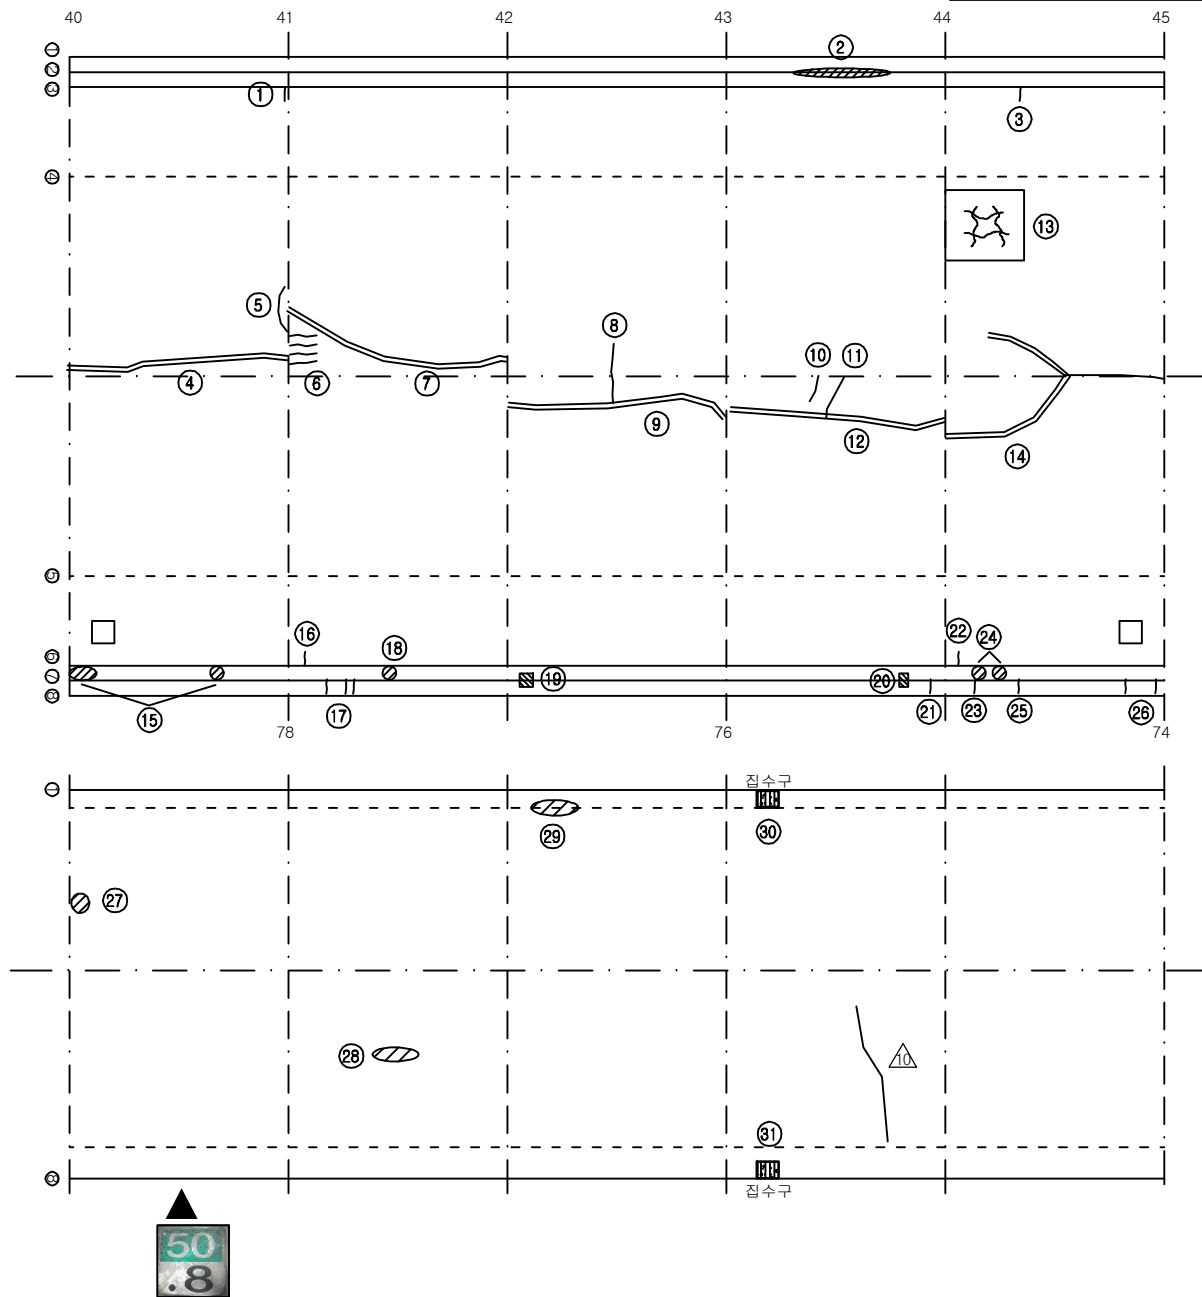
ID : 고정2터널(대구) - SPAN No.41~45

| 번호 | 신(N)<br>구(P) | 손상내용 | 손상현황 | | | | | | 결함<br>상태 | 손상<br>율량 | 비고 |
|---|---|---|---|---|---|---|---|---|---|---|---|
| 4 | 구 | 보수부 재균열(총) | 0.7 | 9.0 | - | 9.00 | m | 1 | c | 9.00 | |
| 7 | 구 | 보수부 재균열(총) | 0.7 | 9.0 | - | 9.00 | m | 1 | c | 9.00 | |
| 9 | 구 | 보수부 재균열(총) | 0.7 | 9.0 | - | 9.00 | m | 1 | c | 9.00 | |
| 12 | 구 | 보수부 재균열(총) | 0.7 | 9.0 | - | 9.00 | m | 1 | c | 9.00 | |
| 13 | 구 | 망상균열 | - | 2.0 | 1.0 | 2.00 | m <sup>2</sup> | 1 | b | 2.00 | |
| 14 | 구 | 보수부 재균열(총) | 0.7 | 9.0 | - | 9.00 | m | 1 | c | 9.00 | |

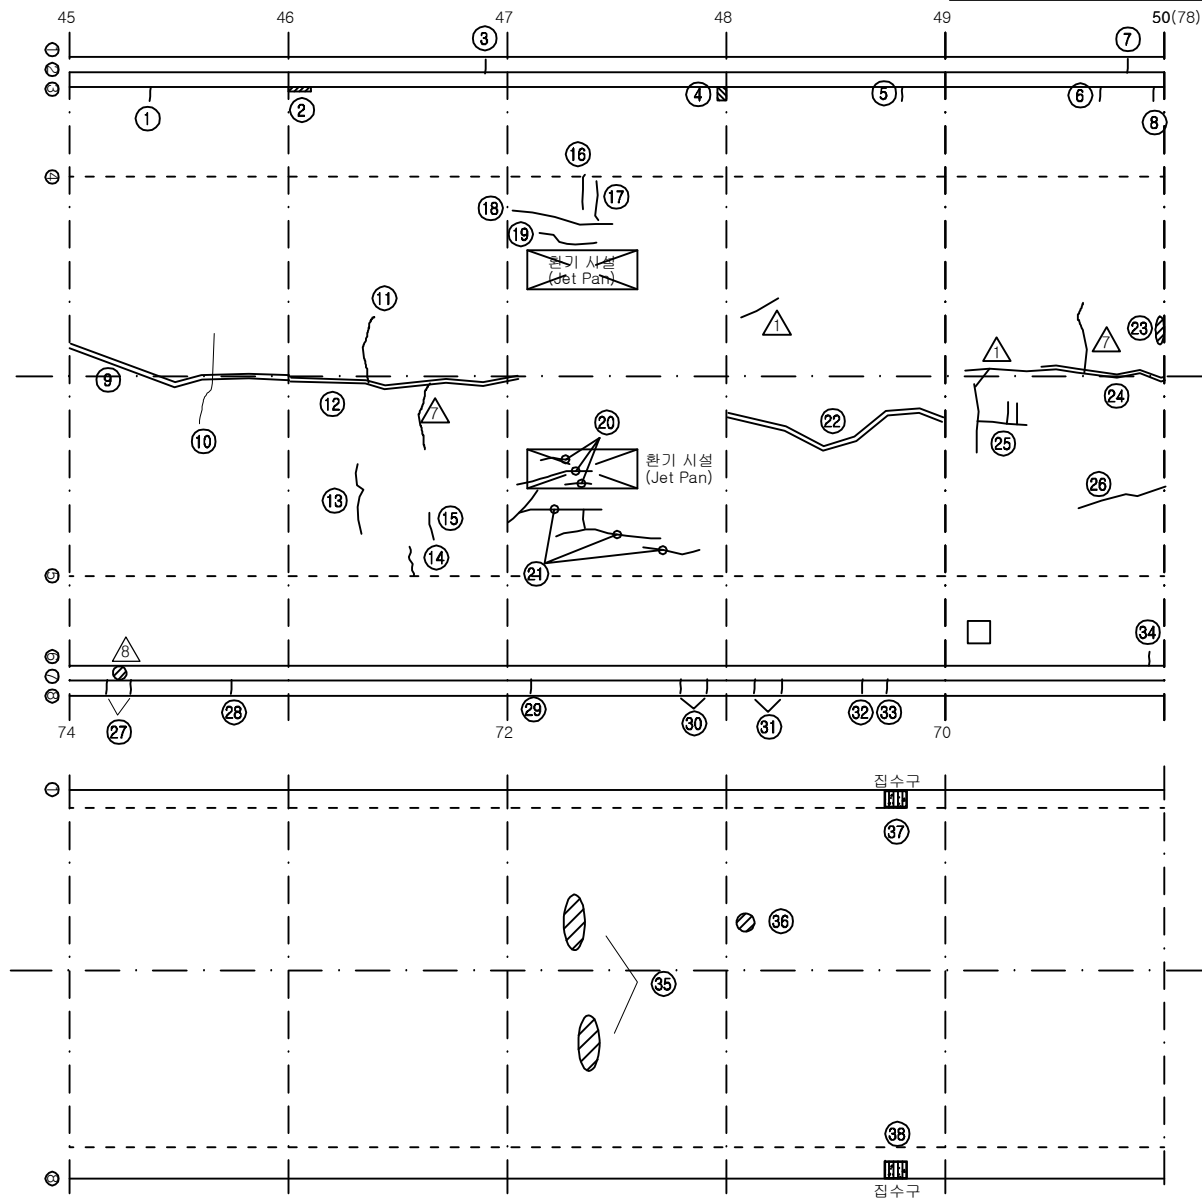
ID : 고정2터널(대구) - SPAN No.46~50

| 번호 | 신(N)<br>구(P) | 손상내용 | 손상현황 | | | | | | 결함<br>상태 | 손상<br>율량 | 비고 |
|---|---|---|---|---|---|---|---|---|---|---|---|
| 9 | 구 | 보수부 재균열(총) | 0.7 | 9.0 | - | 9.00 | m | 1 | c | 9.00 | |
| 12 | 구 | 보수부 재균열(총) | 1.0 | 9.0 | - | 9.00 | m | 1 | d | 9.00 | |
| 22 | 구 | 보수부 재균열(총) | 0.7 | 9.0 | - | 9.00 | m | 1 | c | 9.00 | |
| 24 | 구 | 보수부 재균열(총) | 0.5 | 6.0 | - | 6.00 | m | 1 | c | 6.00 | |

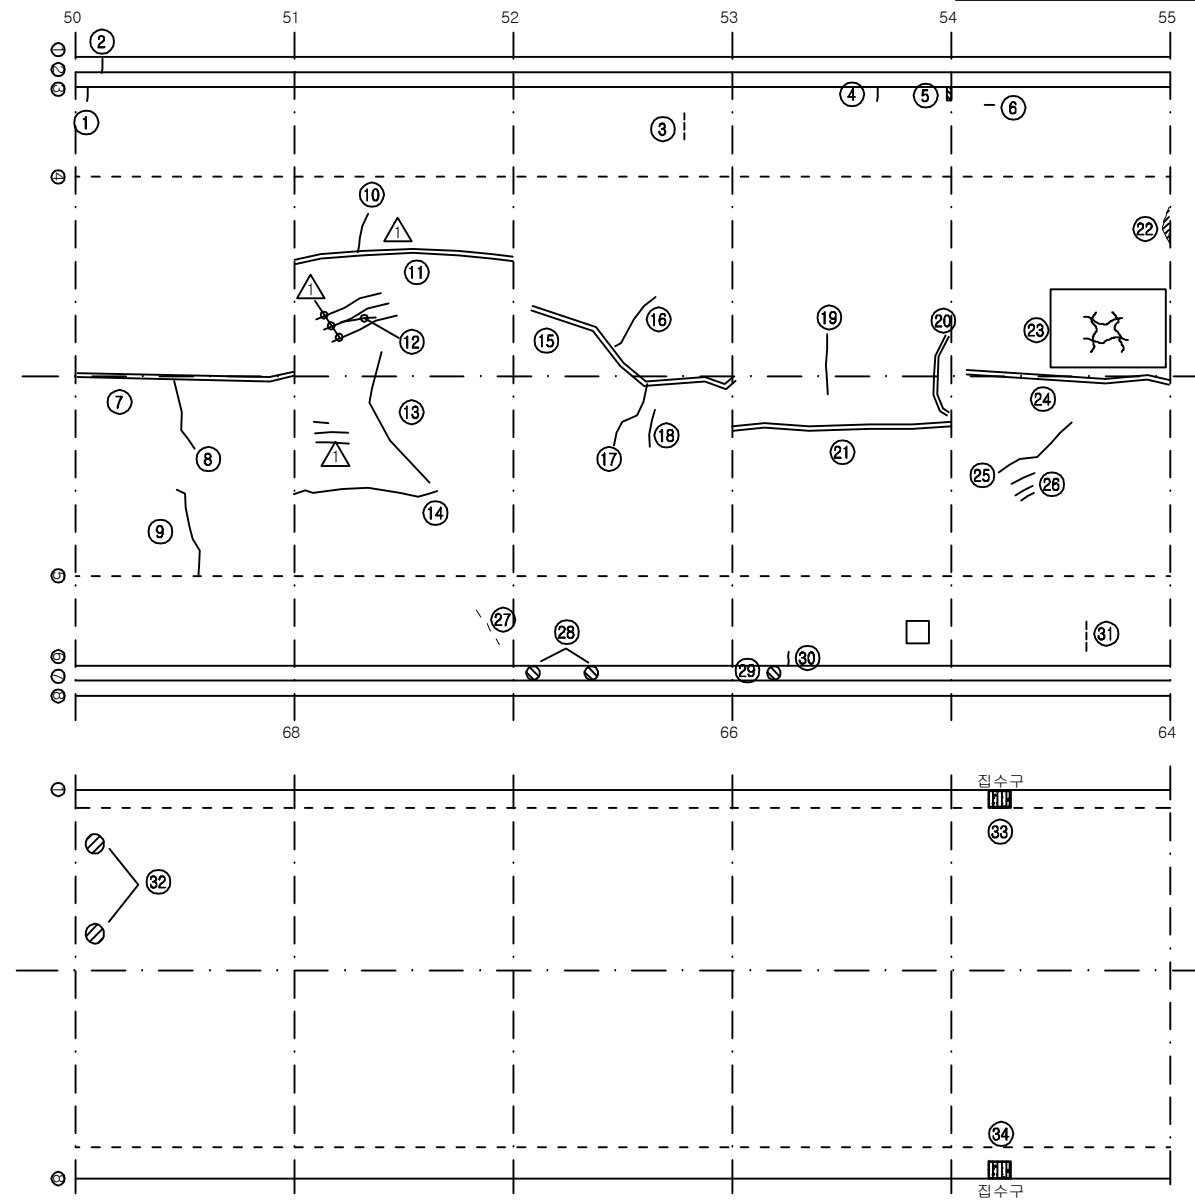
ID : 고정2터널(대구) - SPAN No.51~55

| 번호 | 신(N)<br>구(P) | 손상내용 | 손상현황 | | | | | | 결함<br>상태 | 손상<br>량 | 비고 |
|---|---|---|---|---|---|---|---|---|---|---|---|
| 7 | 구 | 보수부 재균열(총) | 0.8 | 9.0 | - | 9.00 | m | 1 | c | 9.00 | |
| 13 | 구 | 횡균열 | 0.7 | 3.5 | - | 3.50 | m | 1 | c | 3.50 | |
| 23 | 구 | 망상균열 | - | 4.0 | 2.0 | 8.00 | m² | 1 | b | 8.00 | |
| 25 | 구 | 종균열 | 1.0 | 1.5 | - | 1.50 | m | 1 | d | 1.50 | |
| 26 | 구 | 종균열 | 1.0 | 0.5 | - | 0.50 | m | 6 | d | 3.00 | |

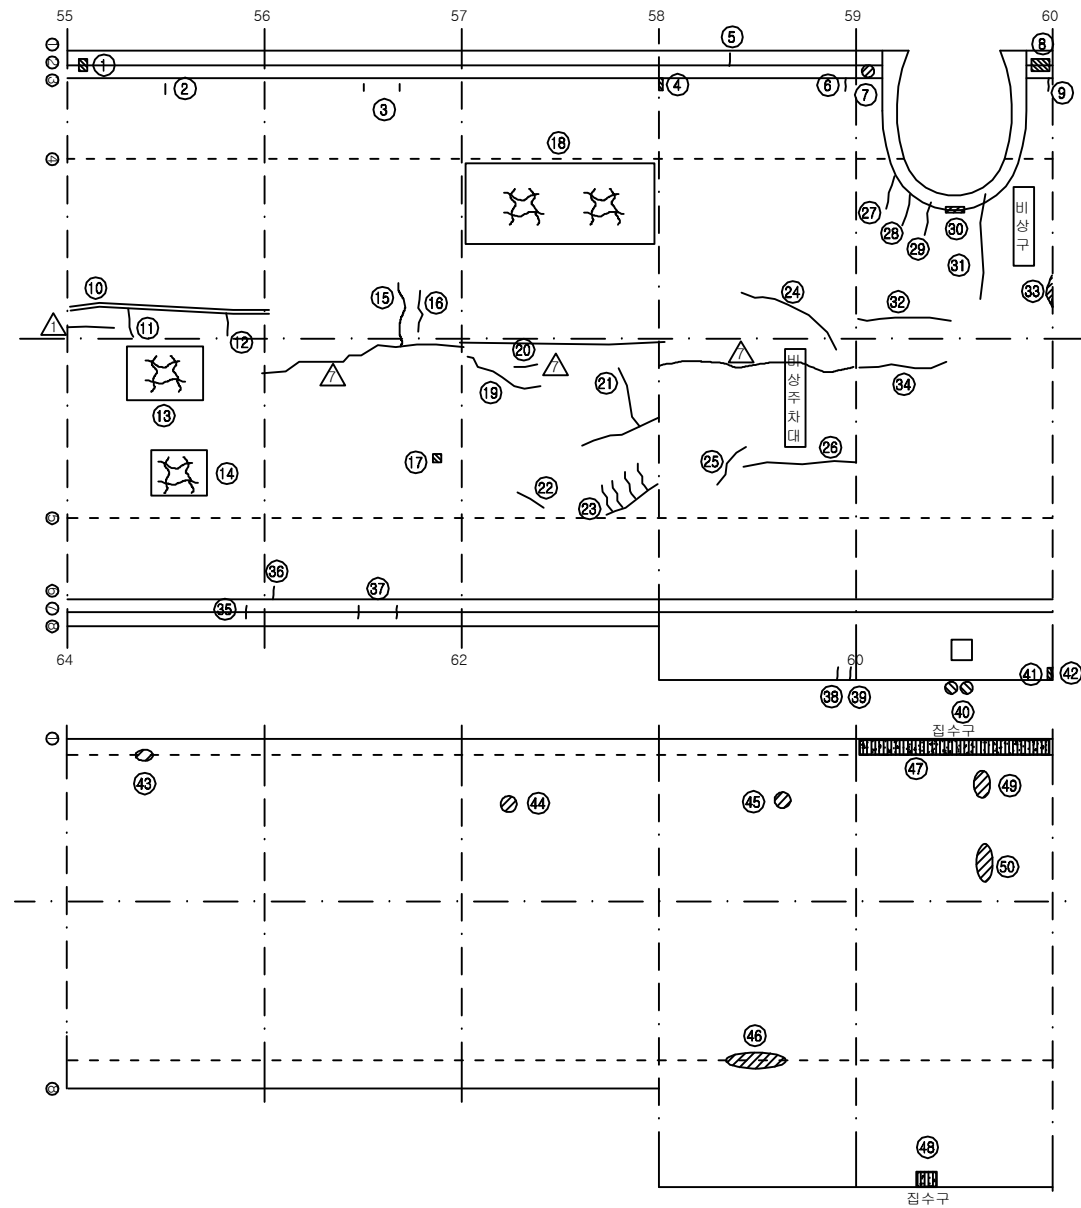
ID : 고정2터널(대구) - SPAN No.56~60 (1/2)

| 번호 | 신(N)<br>구(P) | 손상내용 | 손상현황 | | | | | | 결함<br>상태 | 손상<br>율량 | 비고 |
|---|---|---|---|---|---|---|---|---|---|---|---|
| 6 | 구 | 균열 | 0.5 | 0.3 | - | 0.30 | m | 1 | d | 0.30 | |
| 9 | 구 | 균열 | 0.5 | 0.3 | - | 0.30 | m | 1 | d | 0.30 | |
| 10 | 구 | 보수부 재균열(총) | 0.5 | 9.0 | - | 9.00 | m | 1 | c | 9.00 | |
| 13 | 구 | 망상균열 | - | 2.0 | 2.0 | 4.00 | m² | 1 | b | 4.00 | |
| 18 | 구 | 망상균열 | - | 9.0 | 2.5 | 22.50 | m² | 1 | b | 22.50 | |
| 31 | 구 | 횡균열 | 0.5 | 5.0 | - | 5.00 | m | 1 | d | 5.00 | |
