# 1. 미전교

ID : 미전교(대구) - 교면포장 - S1

| 용역명 | 2017년 상반기 시설물 정기점검 용역 |
| 발주처 | 신대구부산고속도로주식회사 |

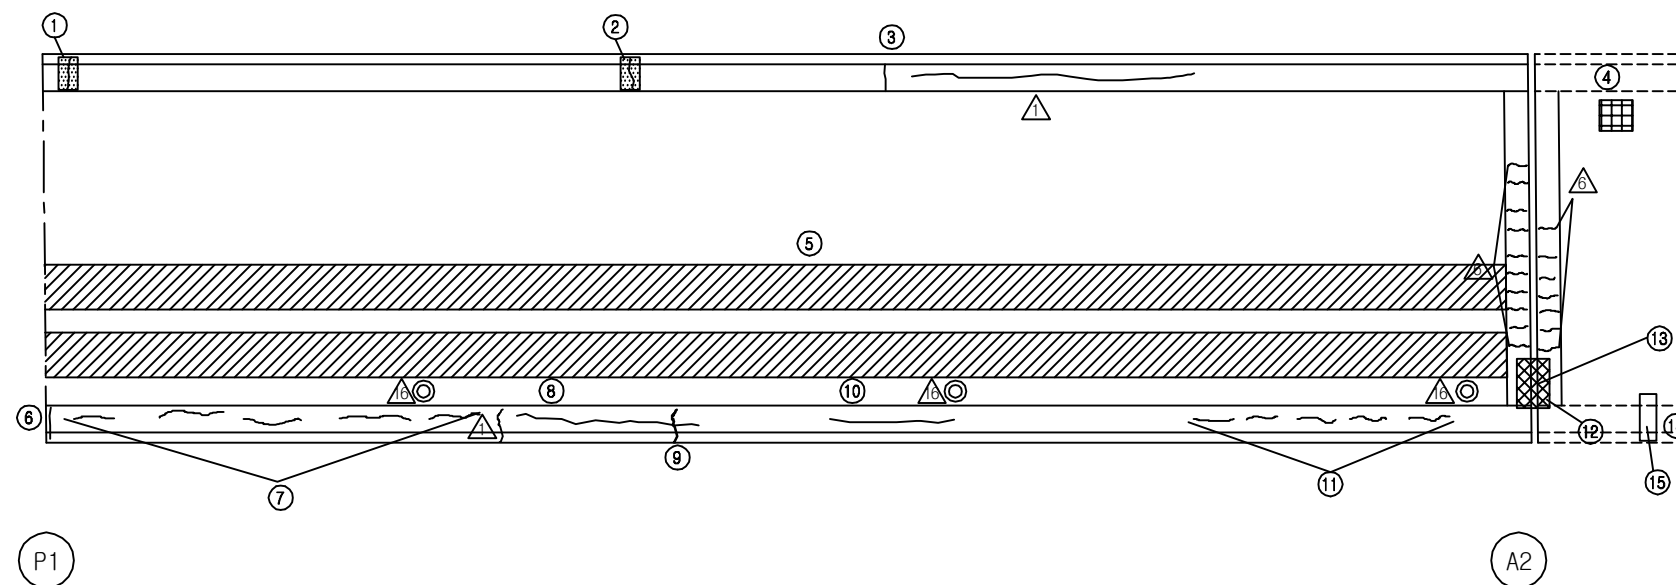
# ID : 미전교(대구) - 교면포장 - S2

| 번호 | 신(N)<br>구(P) | 손상내용 | 손상현황 | | | | | | 결함<br>상태 | 손상<br>물량 | 비고 |
|---|---|---|---|---|---|---|---|---|---|---|---|
| 1 | 구 | 균열부 백태 | 0.1 | 1.2 | - | 1.20 | m | 1 | b | 1.20 | |
| 4 | 구 | 아스콘 소성변형 | - | 1.0 | 1.0 | 1.00 | m <sup>2</sup> | 1 | b | 1.00 | |
| 5 | 구 | 라벨링 | - | 1.0 | 100.0 | 100.00 | m <sup>2</sup> | 1 | b | 100.00 | |
| 8 | 구 | 균열 | 0.2 | 4.0 | - | 4.00 | m | 1 | b | 4.00 | |
| 9 | 구 | 보수부 재균열 | 0.2 | 1.2 | - | 1.20 | m | 1 | b | 1.20 | |
| 12 | 구 | 차수판 앵커볼트 탈락 | - | - | - | 2.00 | EA | 2 | b | 2.00 | |
| 14 | 구 | 방호벽 단차 | - | 0.02 | - | 0.02 | m | 1 | b | 0.02 | |
| 15 | 구 | 실런트 열화 | - | 1.2 | - | 1.20 | m | 1 | b | 1.20 | |

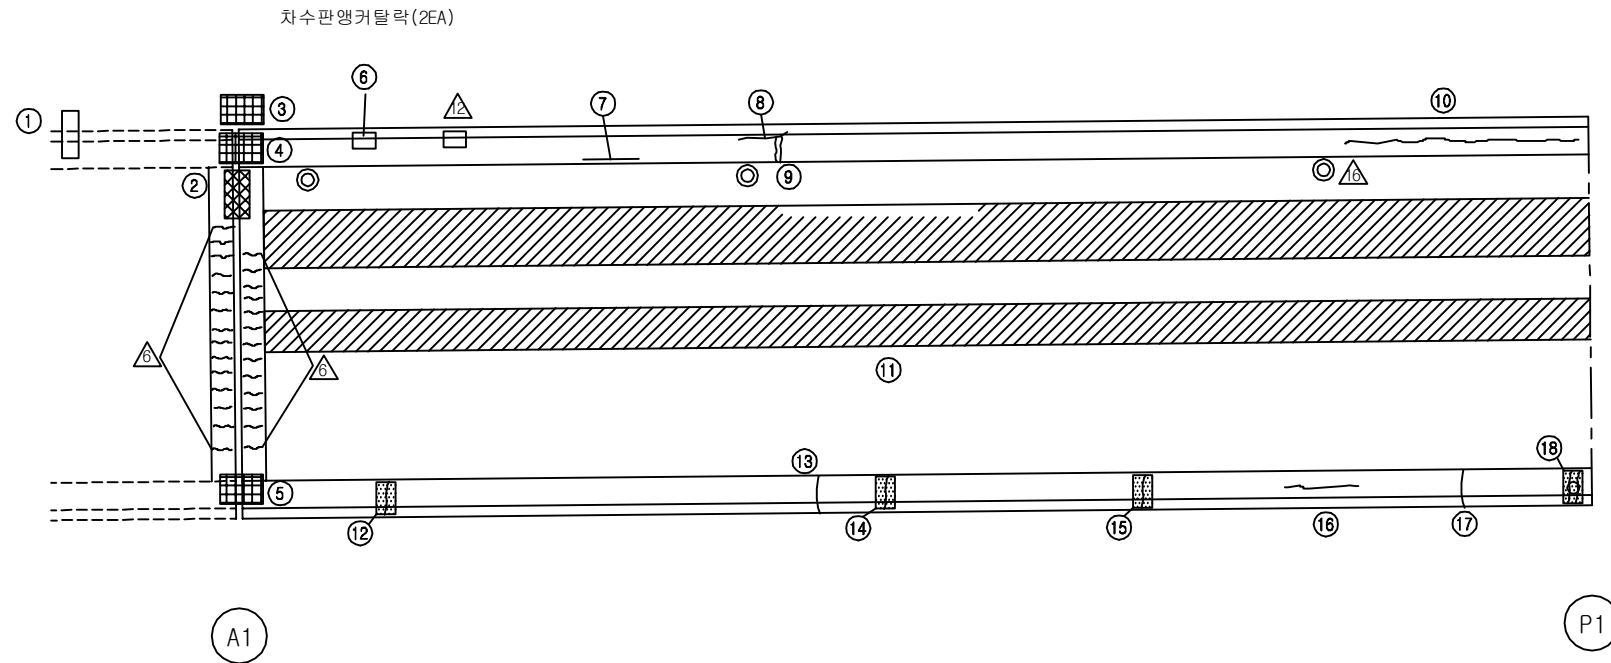
| 번호 | 신(N)<br>구(P) | 손상내용 | 손상현황 | | | | | | 결함<br>상태 | 손상<br>물량 | 비고 |
|---|---|---|---|---|---|---|---|---|---|---|---|
| 7 | 구 | 균열 | 0.2 | 1.0 | - | 1.00 | m | 1 | b | 1.00 | |
| 9 | 구 | 보수부 재균열 | 0.2 | 1.0 | - | 1.00 | m | 1 | b | 1.00 | |
| 10 | 구 | 균열 | 0.1 | 8.0 | - | 8.00 | m | 1 | b | 8.00 | |
| 12 | 구 | 균열부 백태 | 0.1 | 0.7 | - | 0.70 | m | 1 | b | 0.70 | |
| 16 | 구 | 균열 | 0.2 | 1.0 | - | 1.00 | m | 1 | b | 1.00 | |

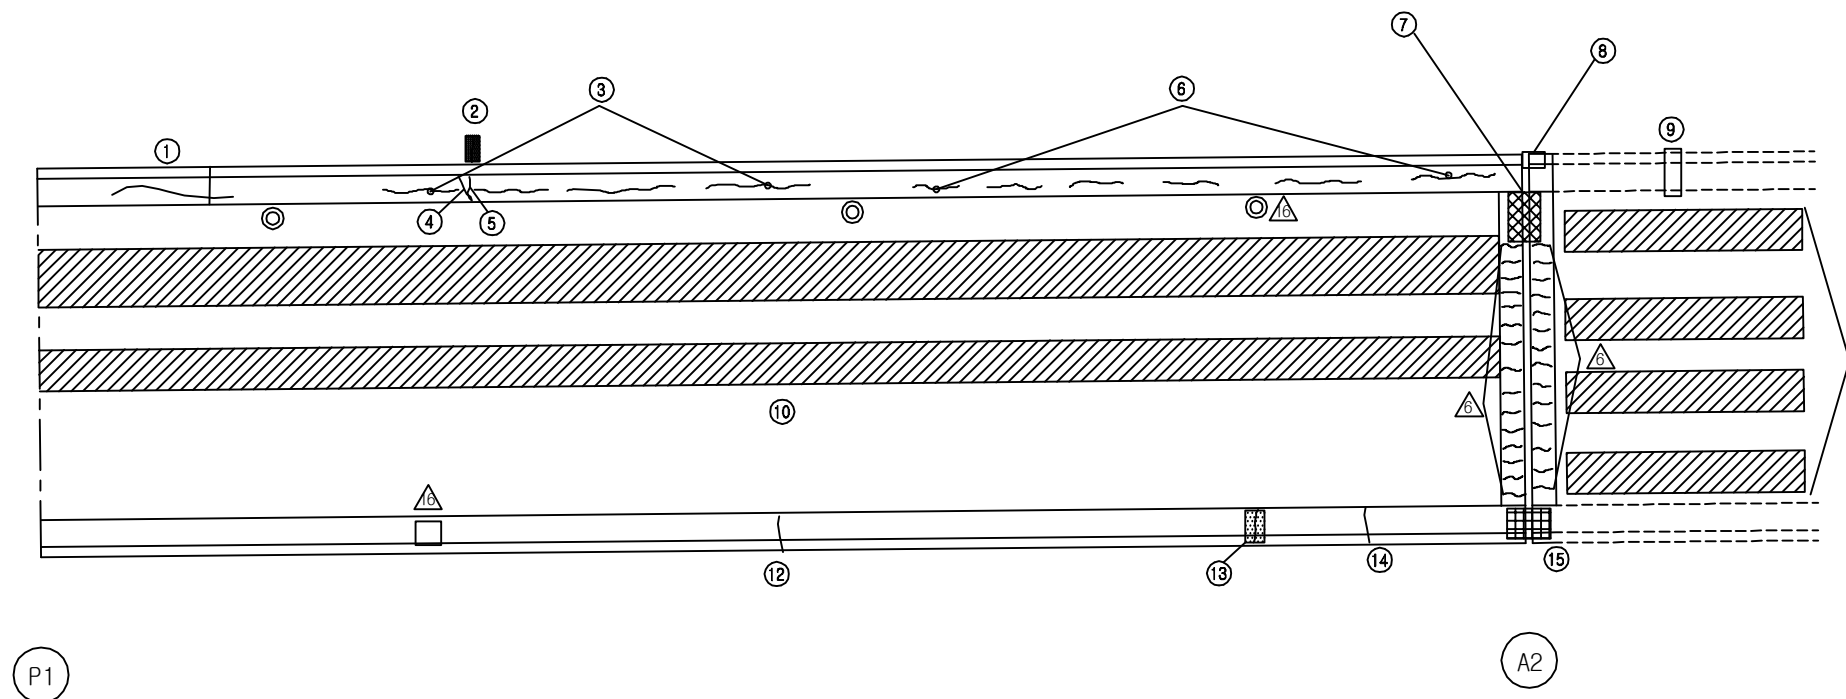
| 번호 | 신(N)<br>구(P) | 손상내용 | 손상현황 | | | | | | 결함<br>상태 | 손상<br>물량 | 비고 |
|---|---|---|---|---|---|---|---|---|---|---|---|
| 1 | 구 | 균열 | 0.2 | 3.0 | - | 3.00 | m | 1 | b | 3.00 | |
| 2 | 구 | 균열부 백태 | 0.2 | 1.2 | - | 1.20 | m | 1 | b | 1.20 | |
| 3 | 구 | 균열 | 0.1 | 11.0 | - | 11.00 | m | 1 | b | 11.00 | |
| 6 | 구 | 균열 | 0.2 | 15.0 | - | 15.00 | m | 1 | b | 15.00 | |
| 12 | 구 | 균열부 백태 | 0.2 | 0.7 | - | 0.70 | m | 1 | b | 0.70 | |
