## 2. 밀양강교

# ID : 밀양강교(대구) - 교면포장 S1

| 용역명 | 2017년 상반기 시설물 정기점검 용역 |

# ID : 밀양강교(대구) - 교각 P1

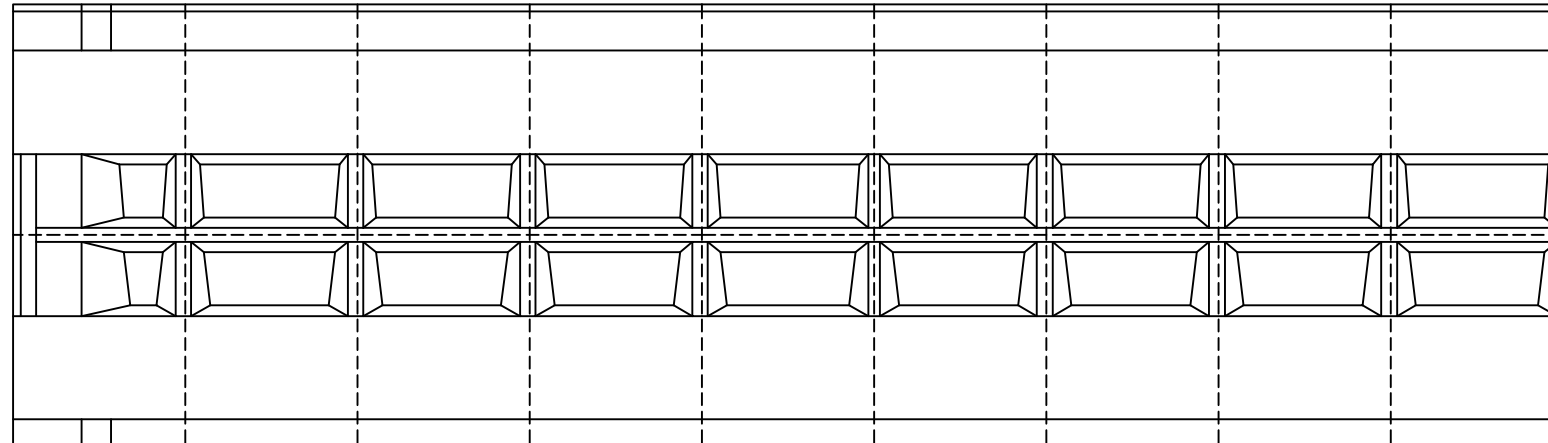
① 상.하행선 종조인트부 전구간 누수

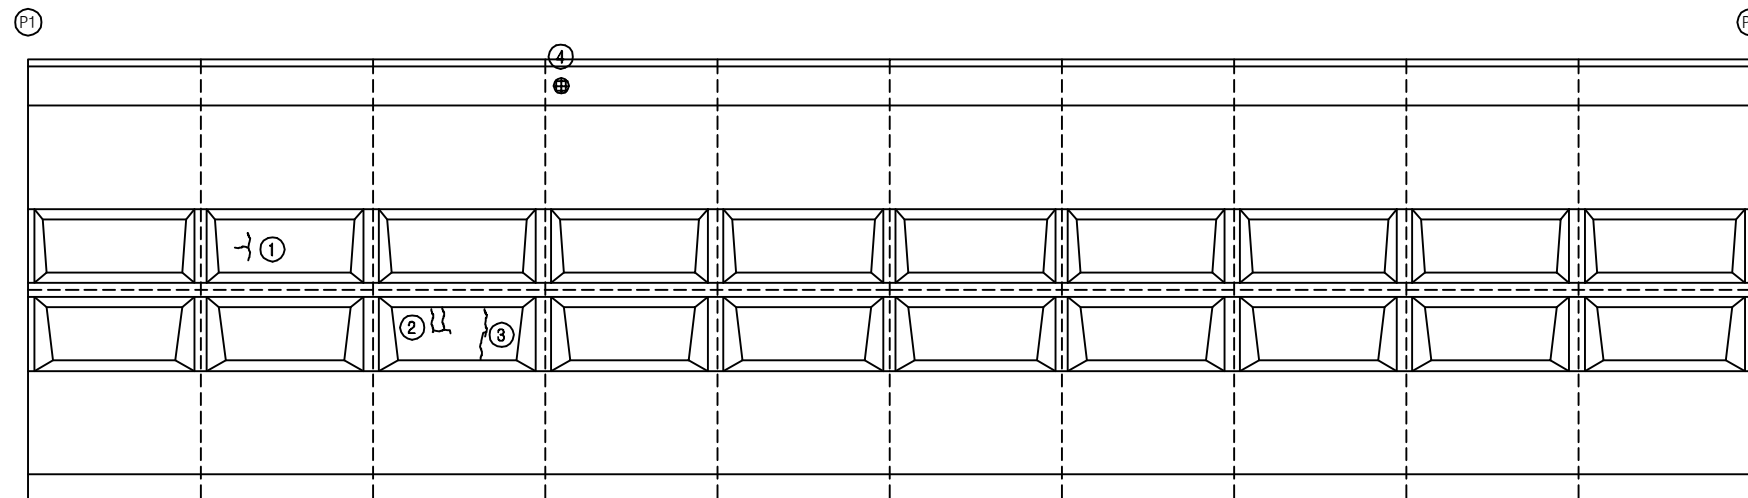
⑤ 상.하행선 종조인트부 전구간 누수

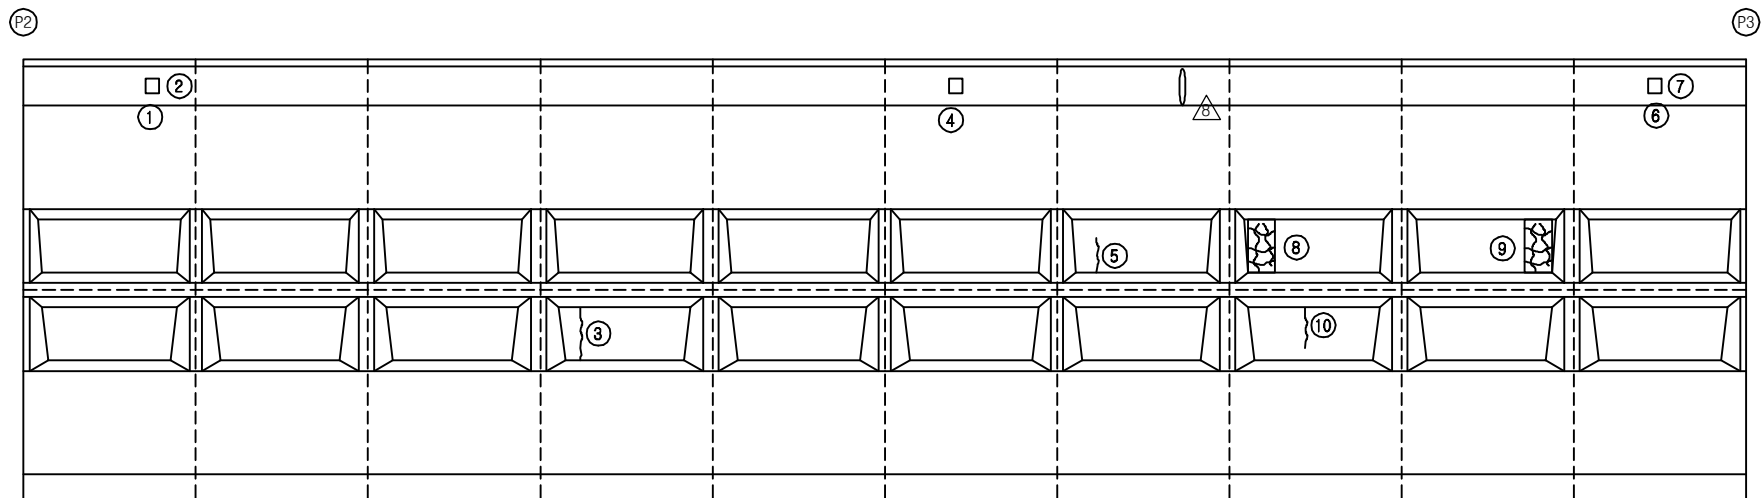
⑪ 상.하행선 종조인트부 전구간 누수

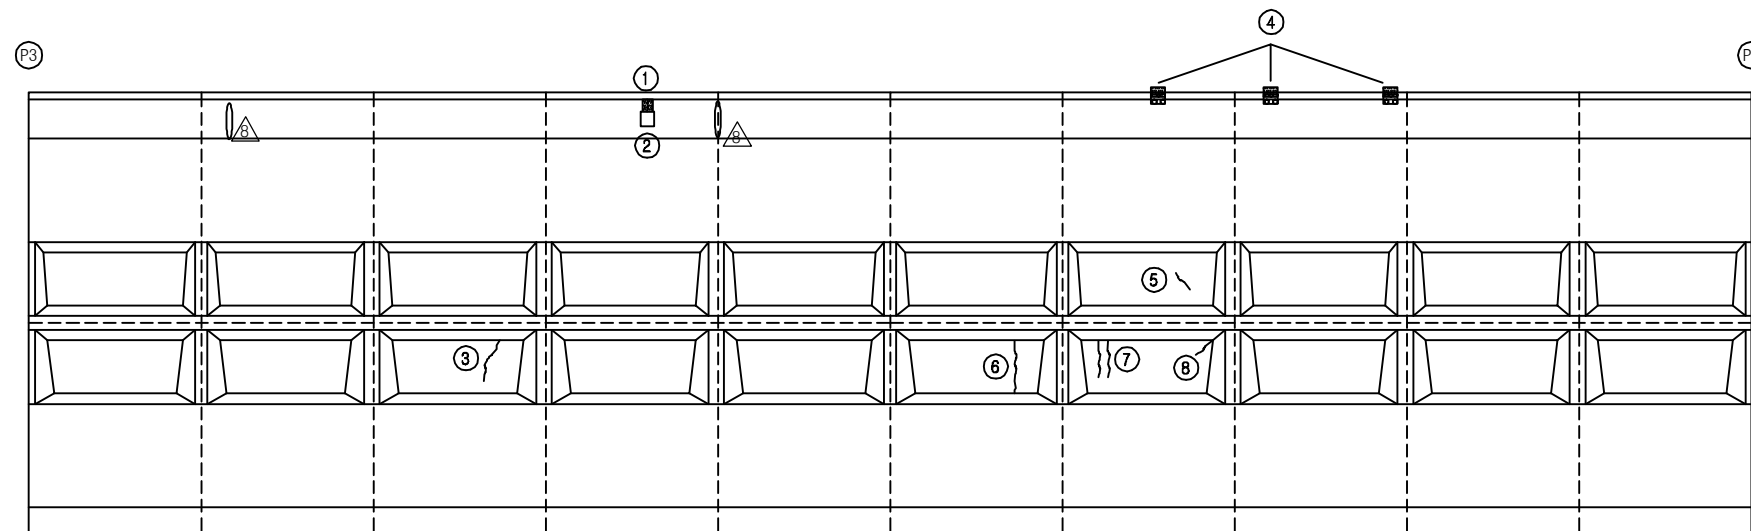
⑨ 상.하행선 종조인트부 전구간 누수

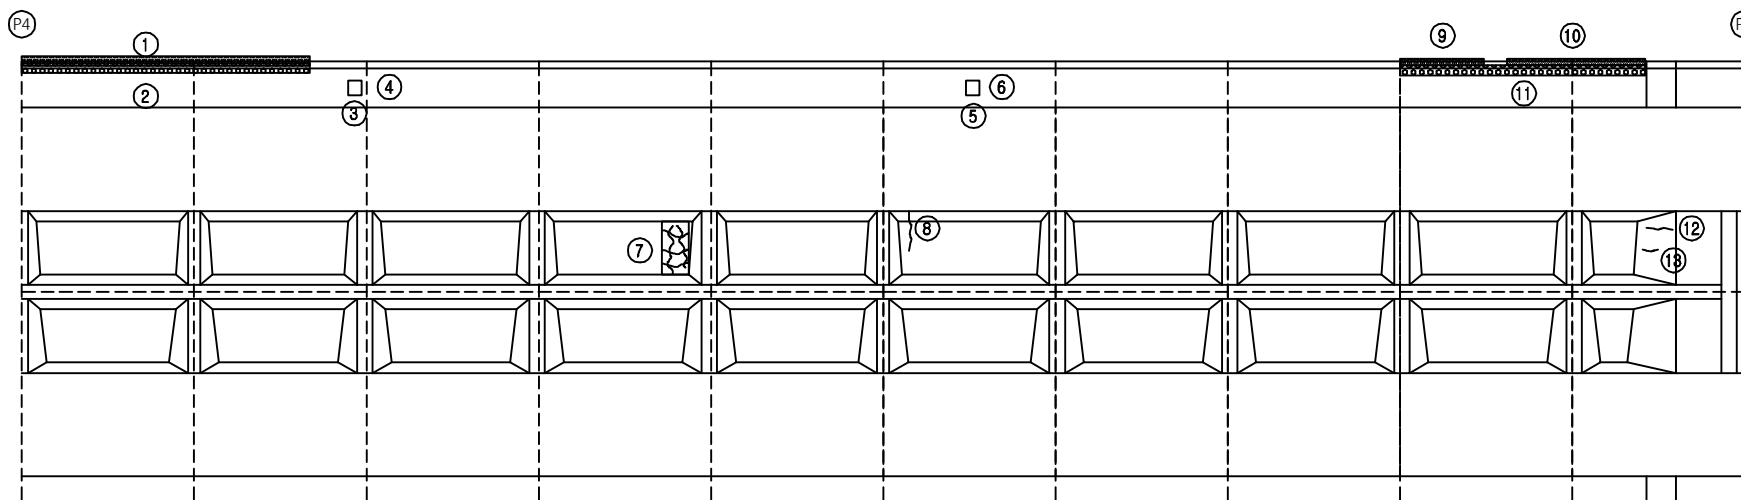
(14) 상.하행선 종조인트부 전구간 누수

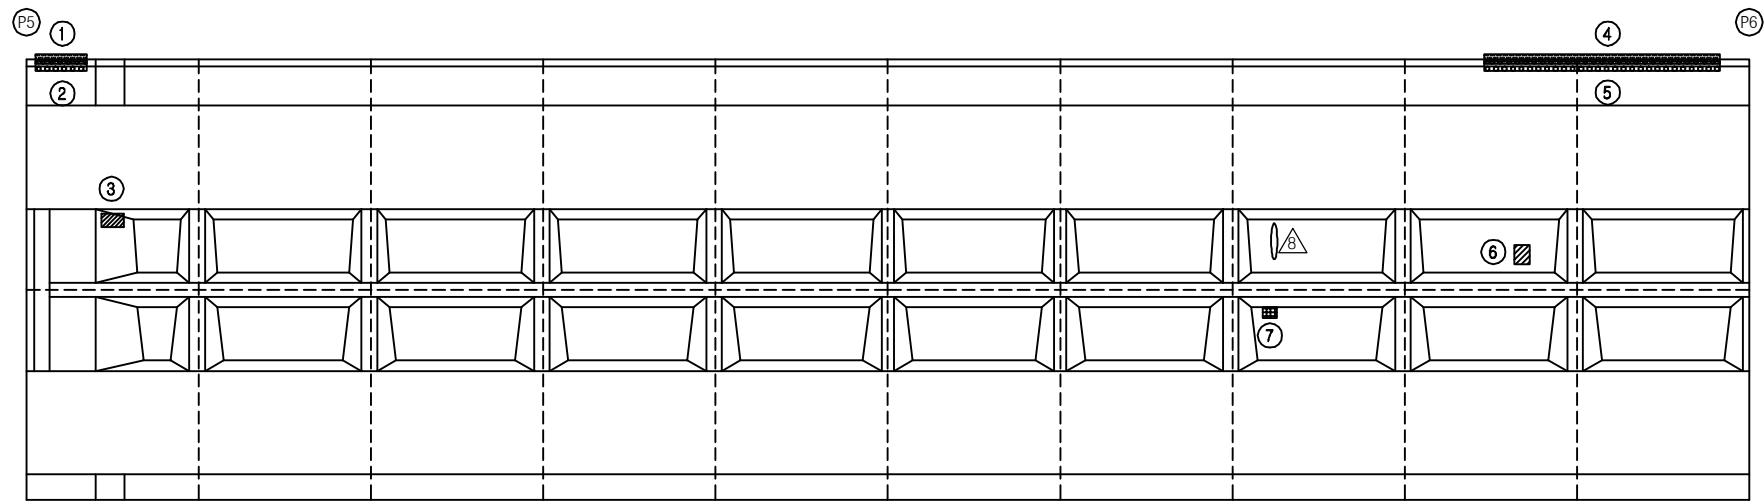
# ID : 밀양강교(부산) - 바닥판하면 S6

⑧ 상.하행선 종조인트부 전구간 누수

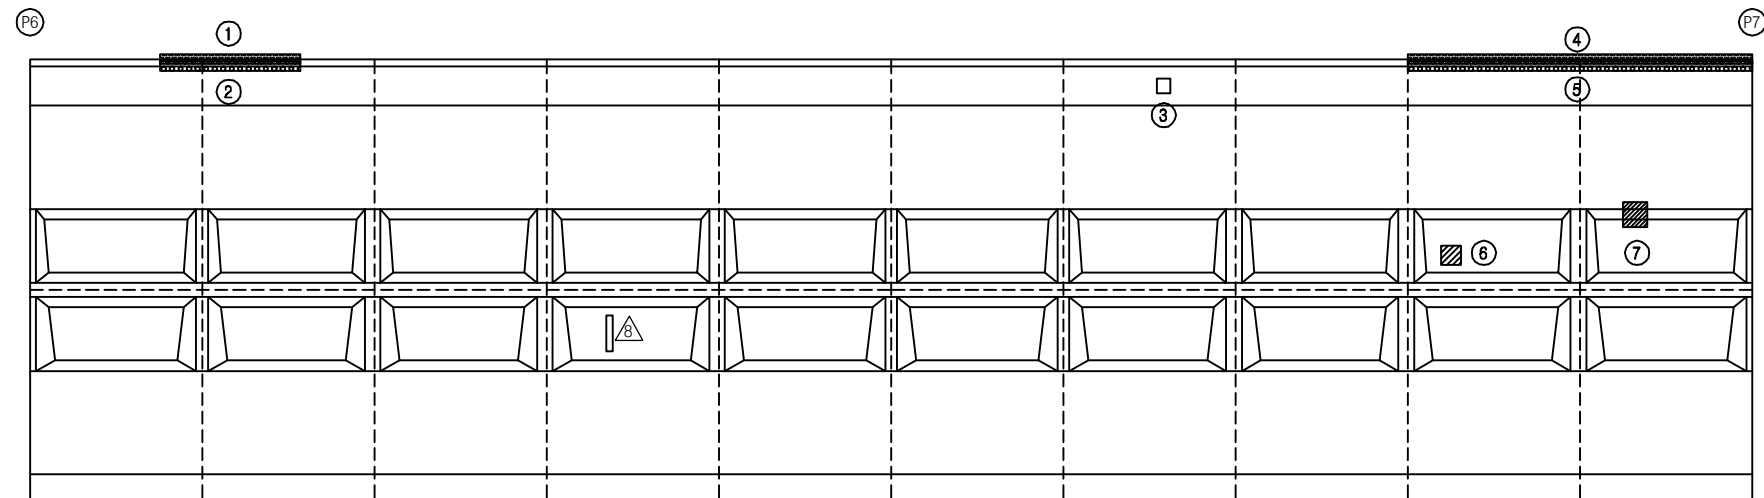
# ID : 밀양강교(부산) - 바닥판하면 S7

⑧ 상.하행선 종조인트부 전구간 누수

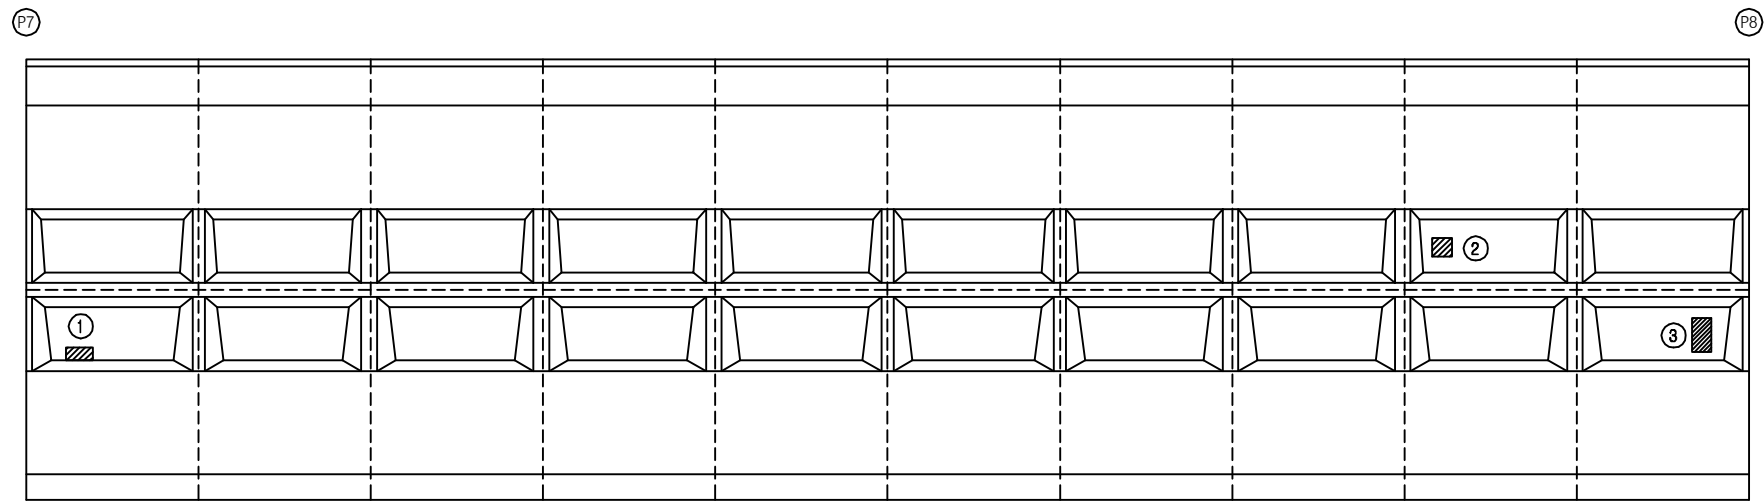
# ID : 밀양강교(부산) - 바닥판하면 S8

④ 상.하행선 종조인트부 전구간 누수

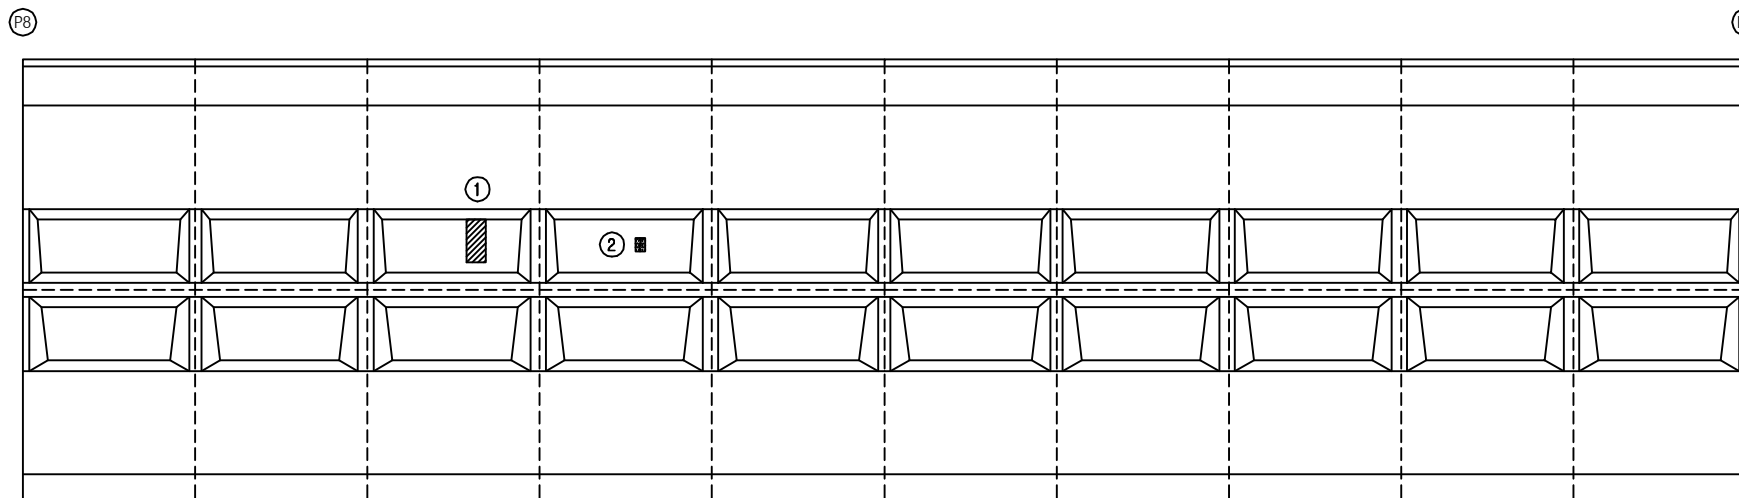
# ID : 밀양강교(부산) - 바닥판하면 S9

③ 상.하행선 종조인트부 전구간 누수

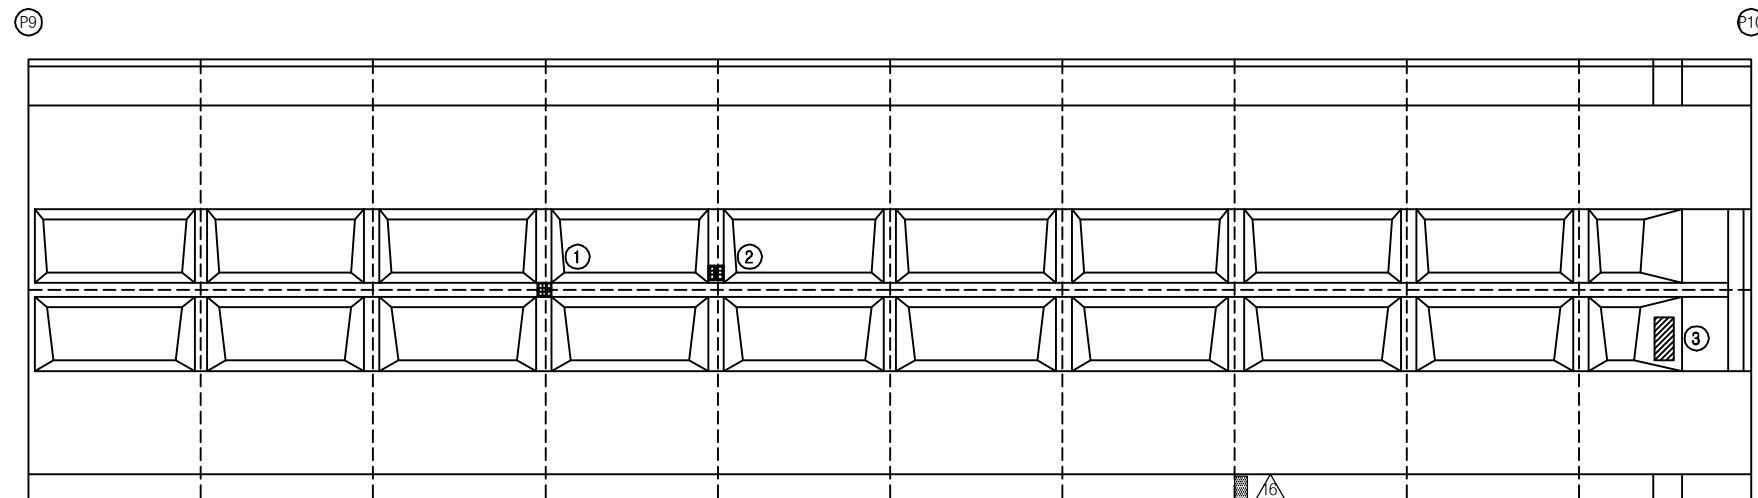
④ 상.하행선 종조인트부 전구간 누수

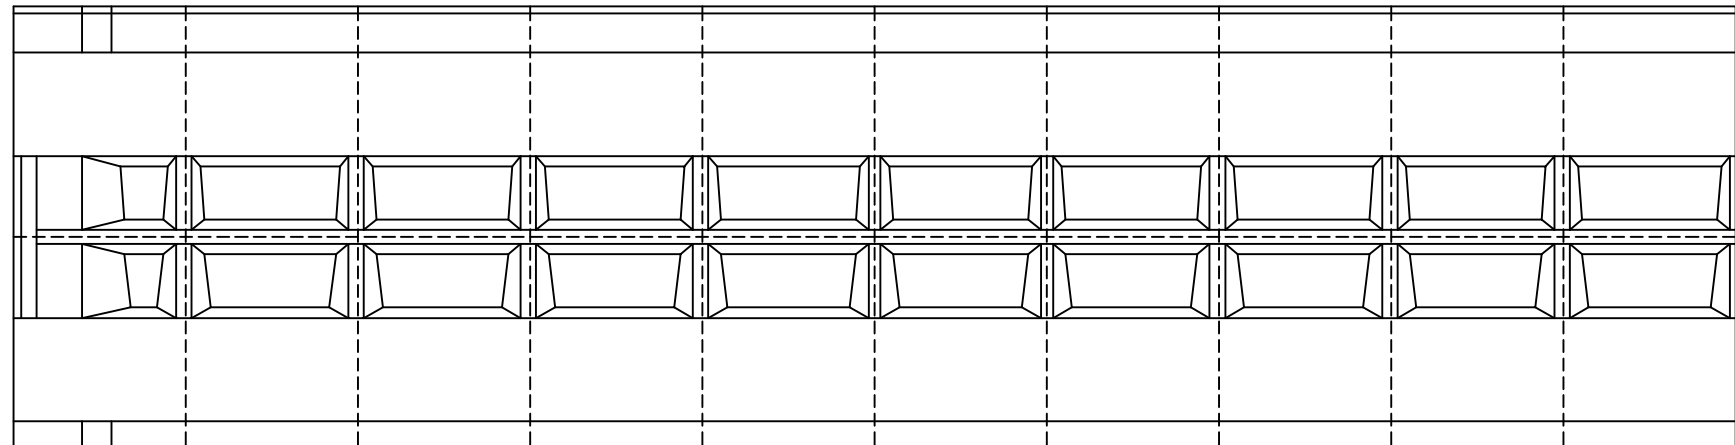
① 상.하행선 종조인트부 전구간 누수

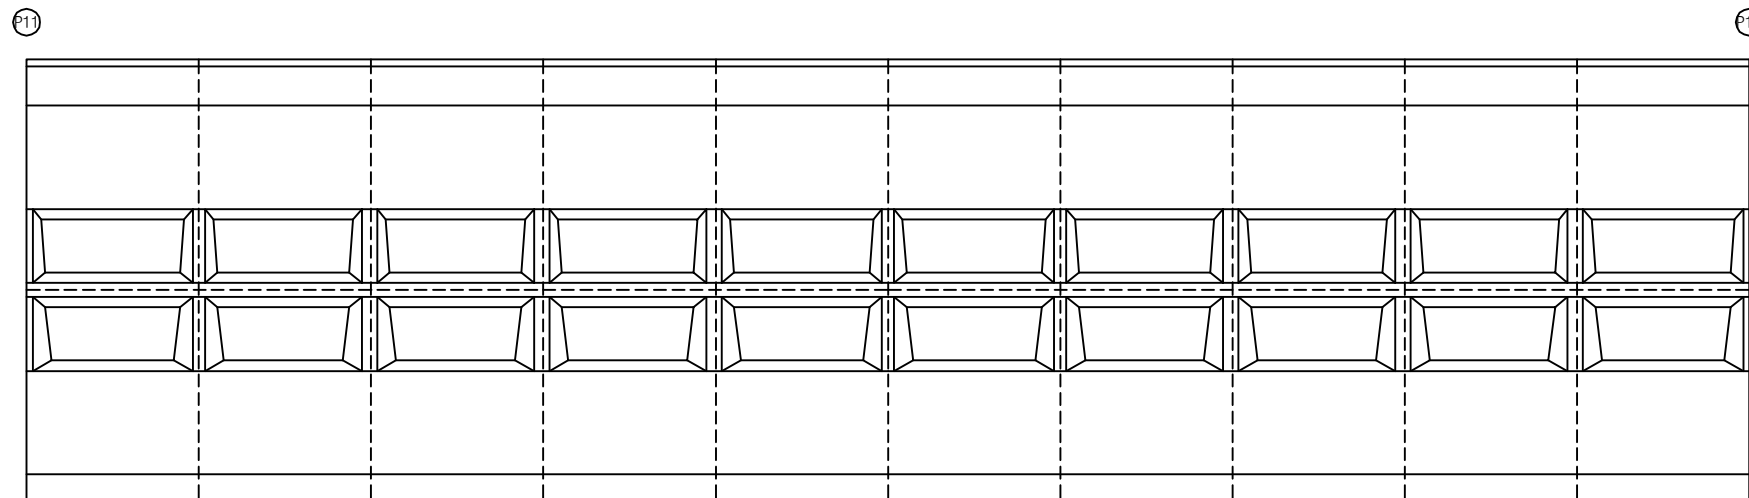
# ID : 밀양강교(부산) - 바닥판하면 S12

① 상.하행선 종조인트부 전구간 누수

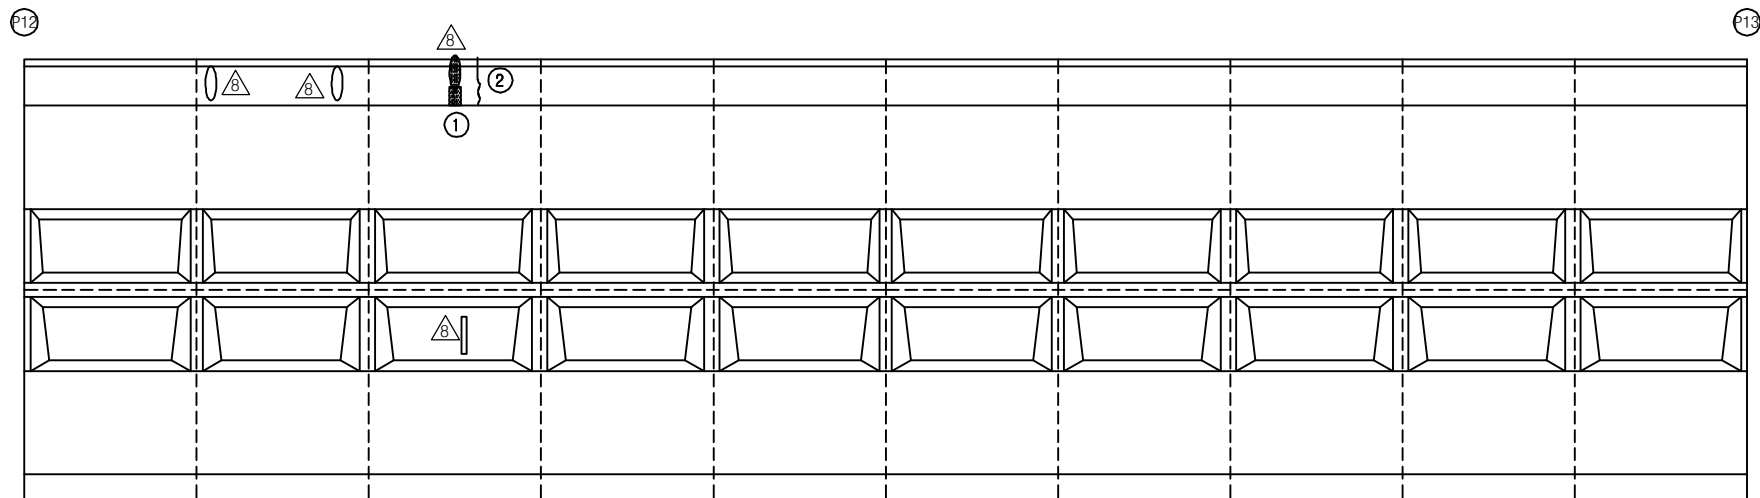
# ID : 밀양강교(부산) - 바닥판하면 S13

③ 상.하행선 종조인트부 전구간 누수

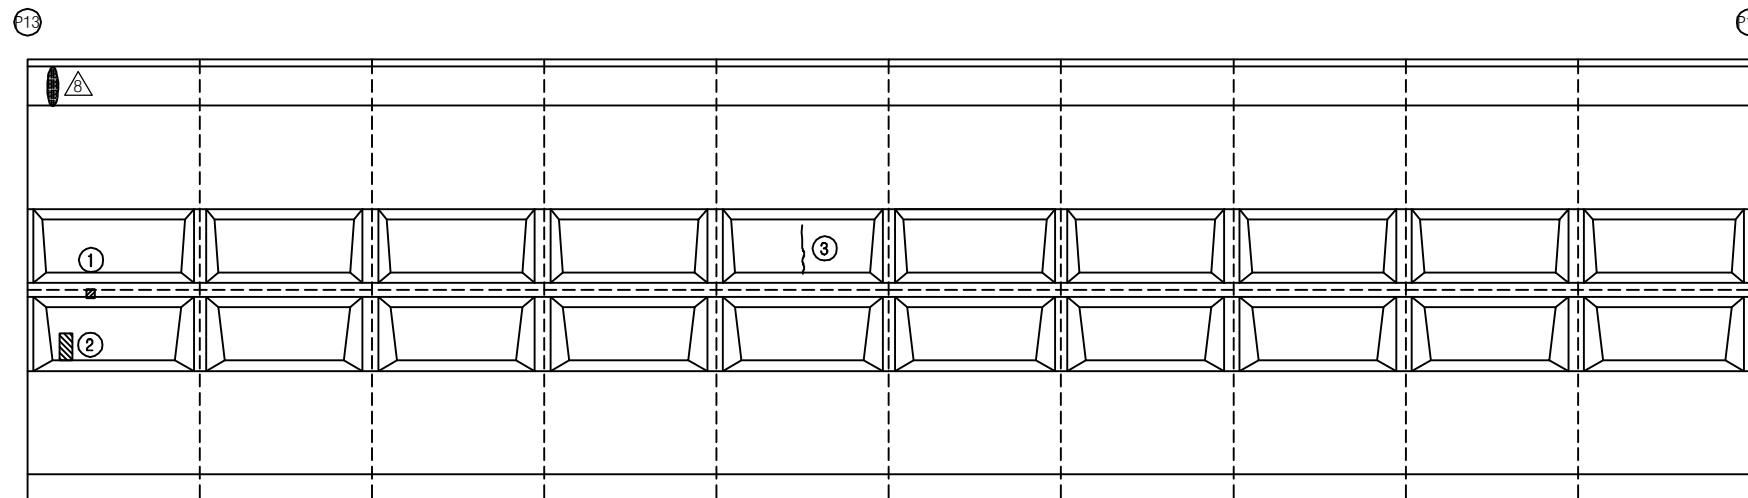
④ 상.하행선 종조인트부 전구간 누수

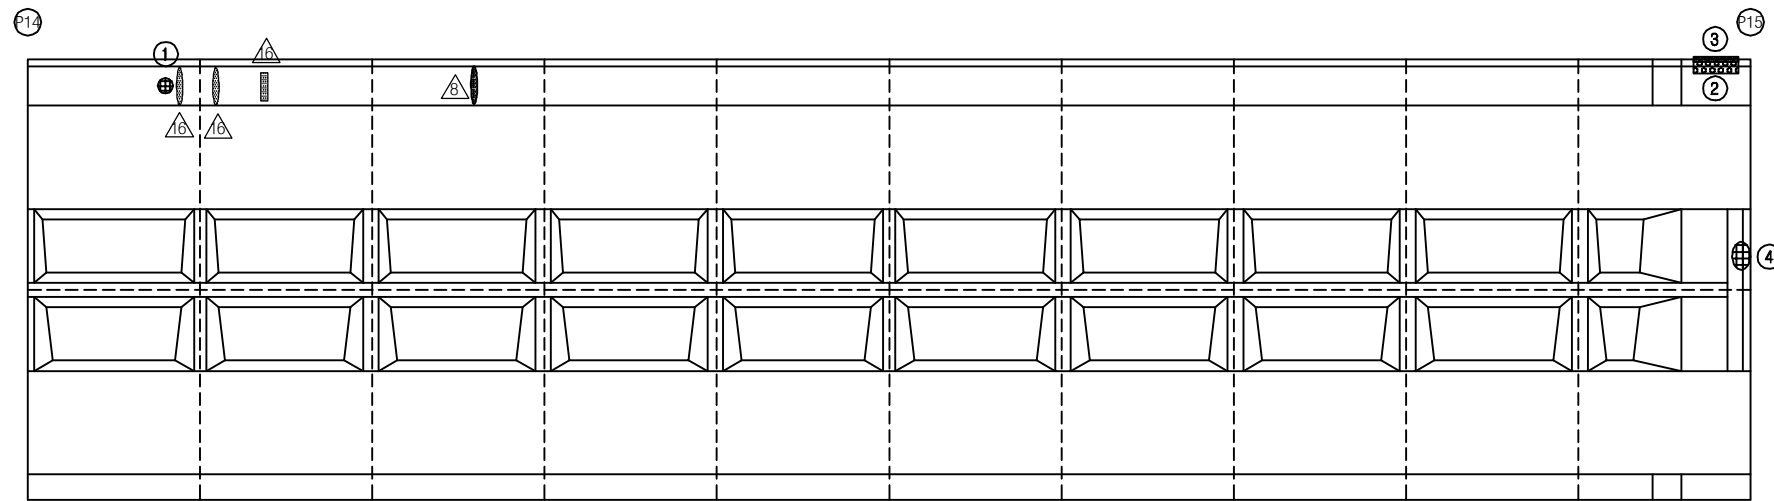
# ID : 밀양강교(부산) - 바닥판하면 S15

⑤ 상.하행선 종조인트부 전구간 누수

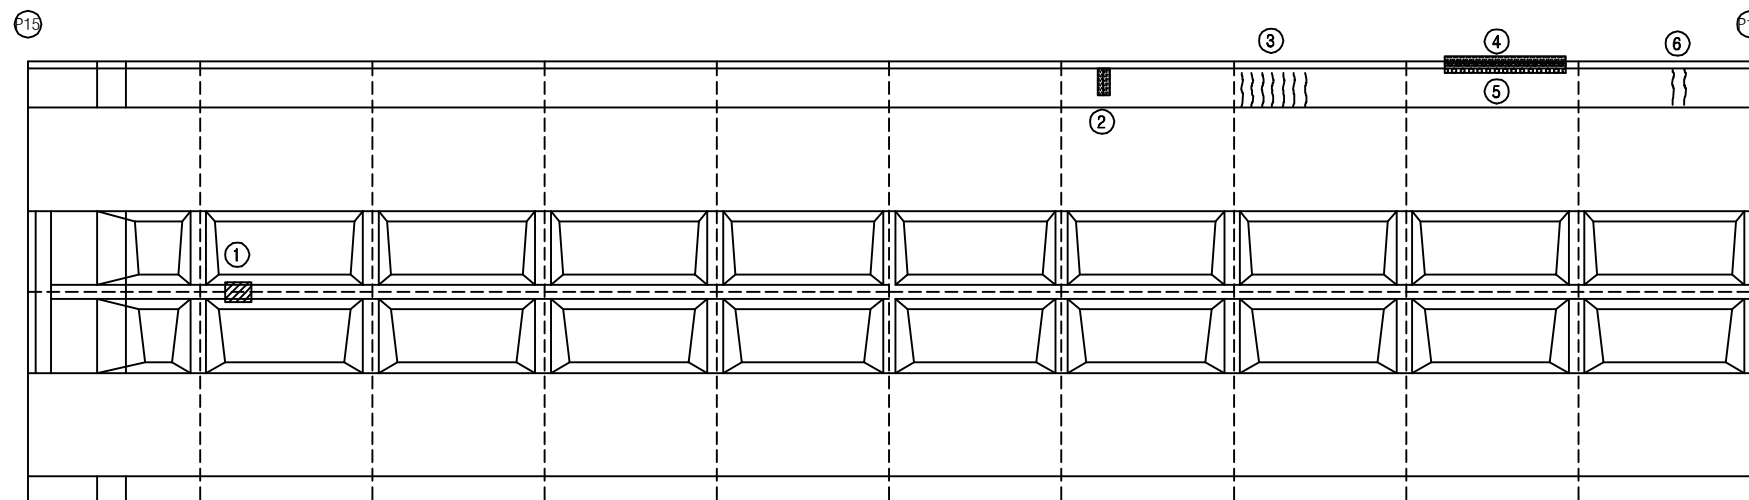
⑦ 상.하행선 종조인트부 전구간 누수

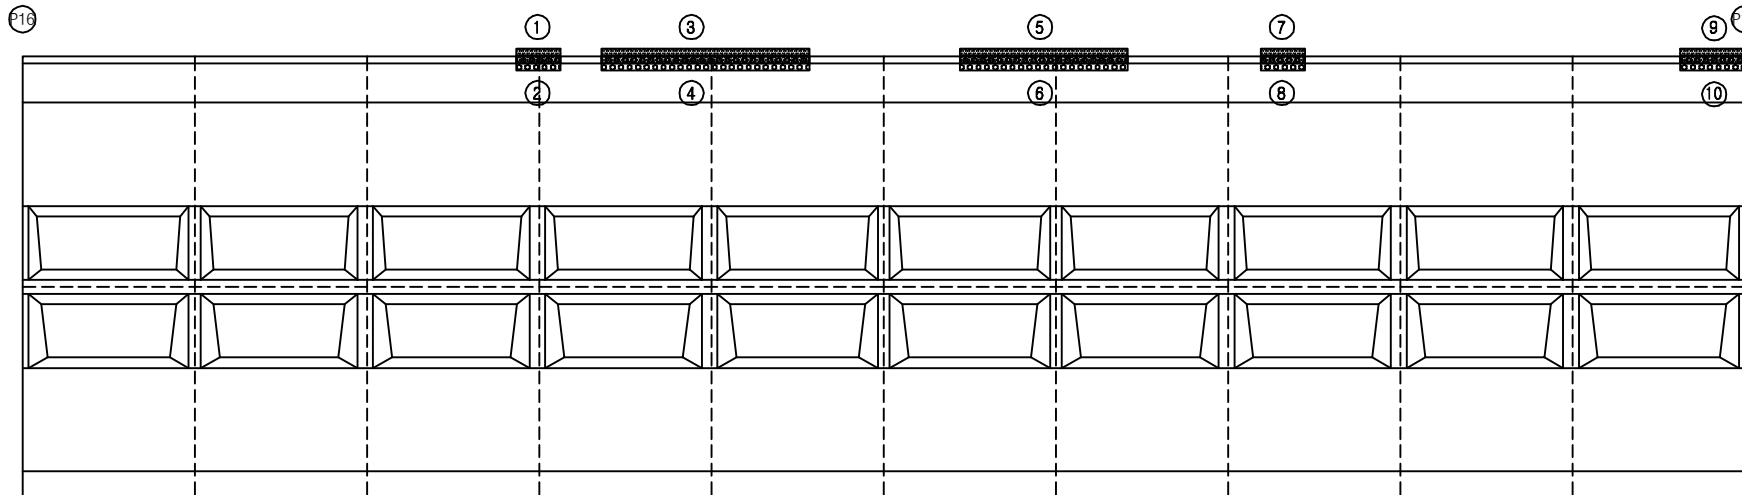
⑪ 상.하행선 종조인트부 전구간 누수

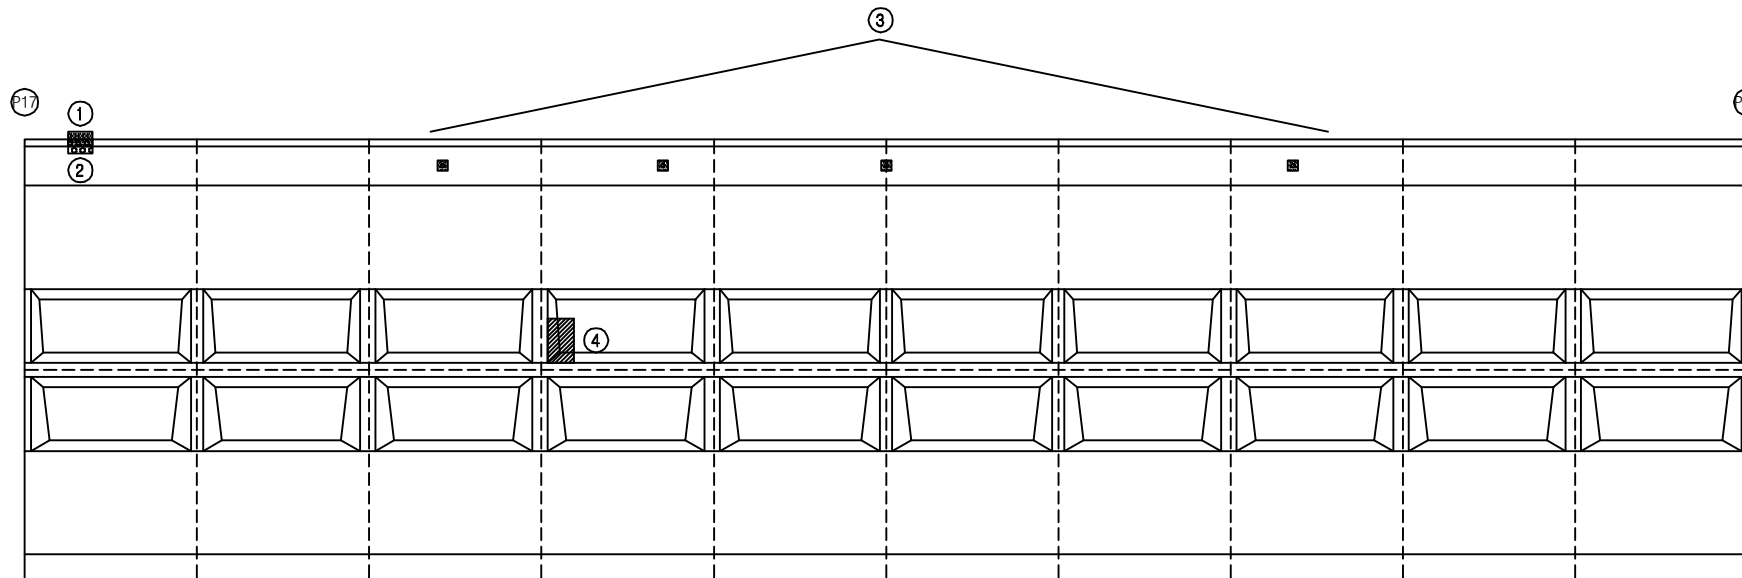
⑤ 상.하행선 종조인트부 전구간 누수

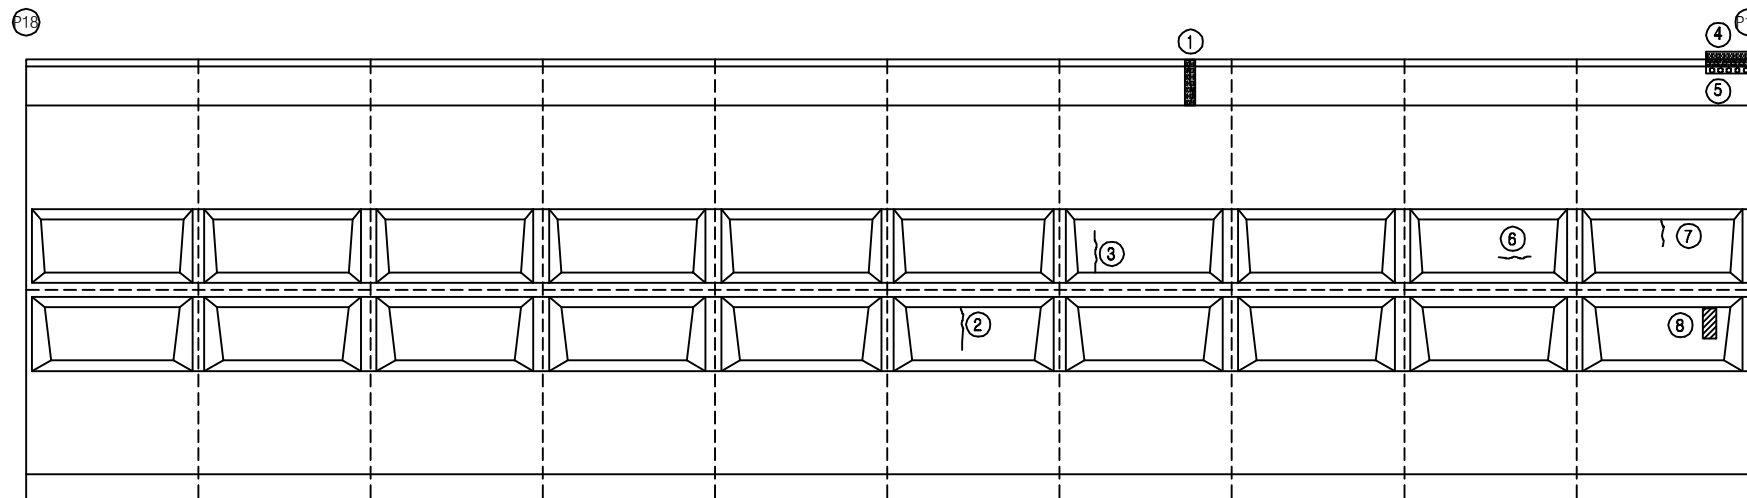
⑨ 상.하행선 종조인트부 전구간 누수

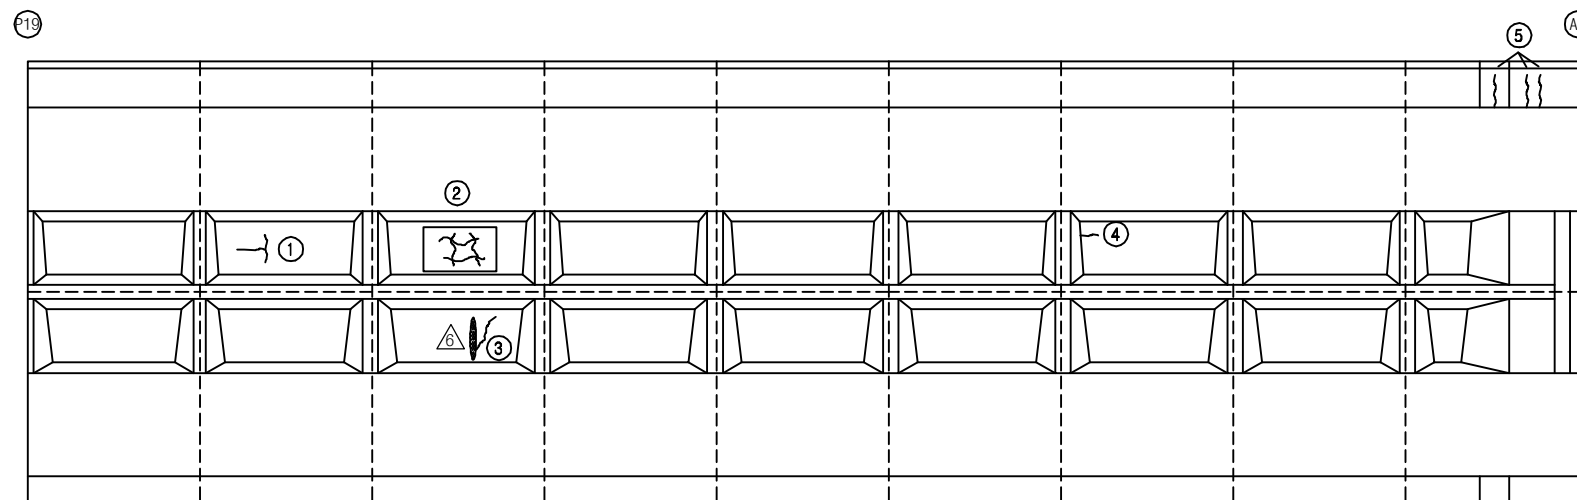
# ID : 밀양강교(부산) - 바닥판하면 S20

⑥ 상.하행선 종조인트부 전구간 누수
