### **3. 연금천교**

Project Title  
2017년 상반기 시설물 정기점검 용역

Drawing Title  
연금천교 (대구,부산) 평면도, 종·횡단면도

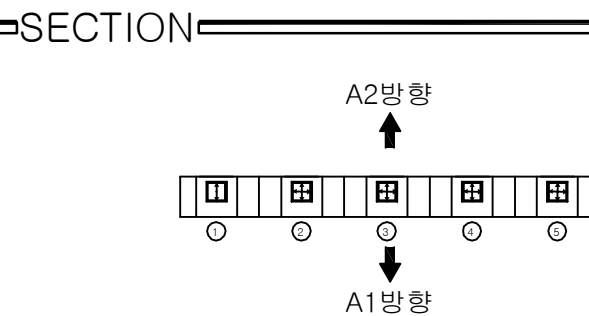
ID:연금천교(대구)-교대 A2

② \* 간격재 미제거  
③ \* 차수판 앵커 탈락(3EA)  
④ \* 점검계단 이격

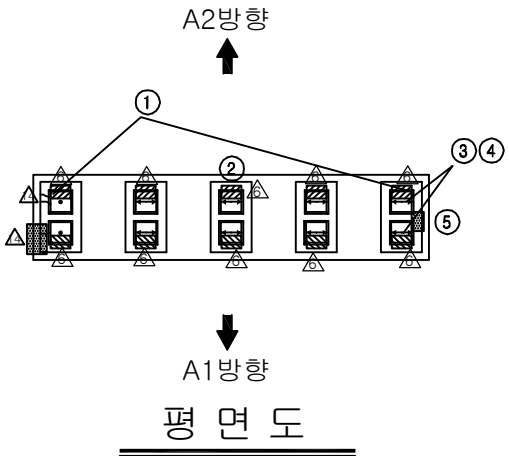
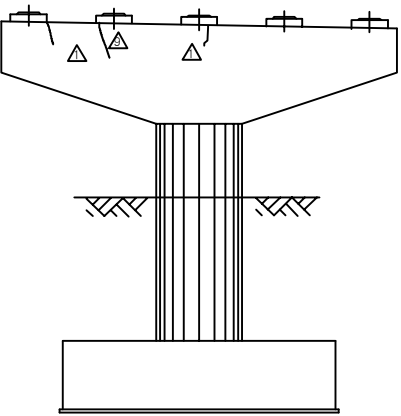
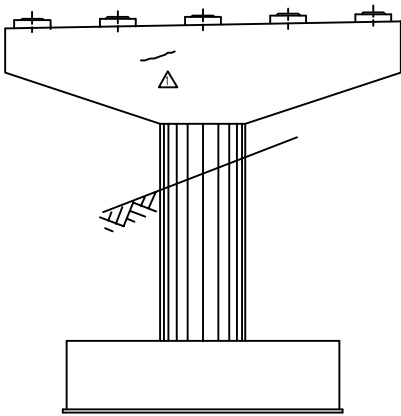
⑥\* 간격재 미제거
