## 4. 밀양대교

# ID : 밀양대교(대구) - 교면포장 S1~S2

| 용역명 | 2017년 상반기 시설물 정기점검 용역 |

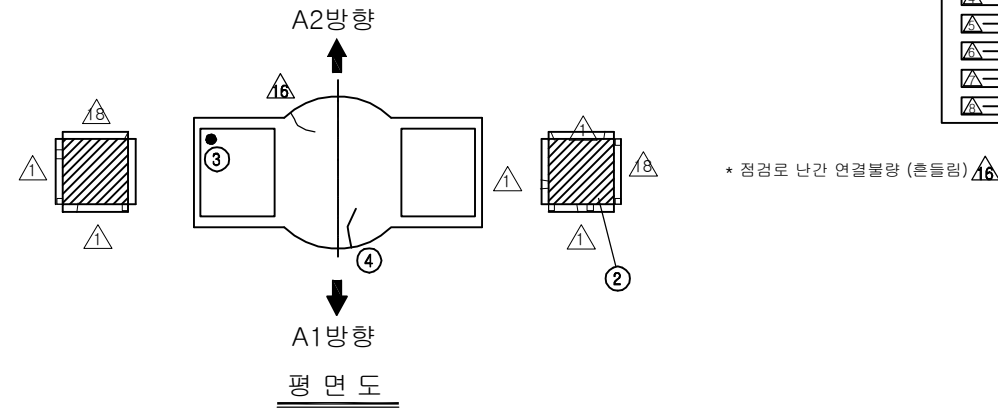
# ID : 밀양대교(대구) - 교각 P9

- \* 점검로 난간 연결볼량 (흔들림) 16
- \* 교각 하부 노출

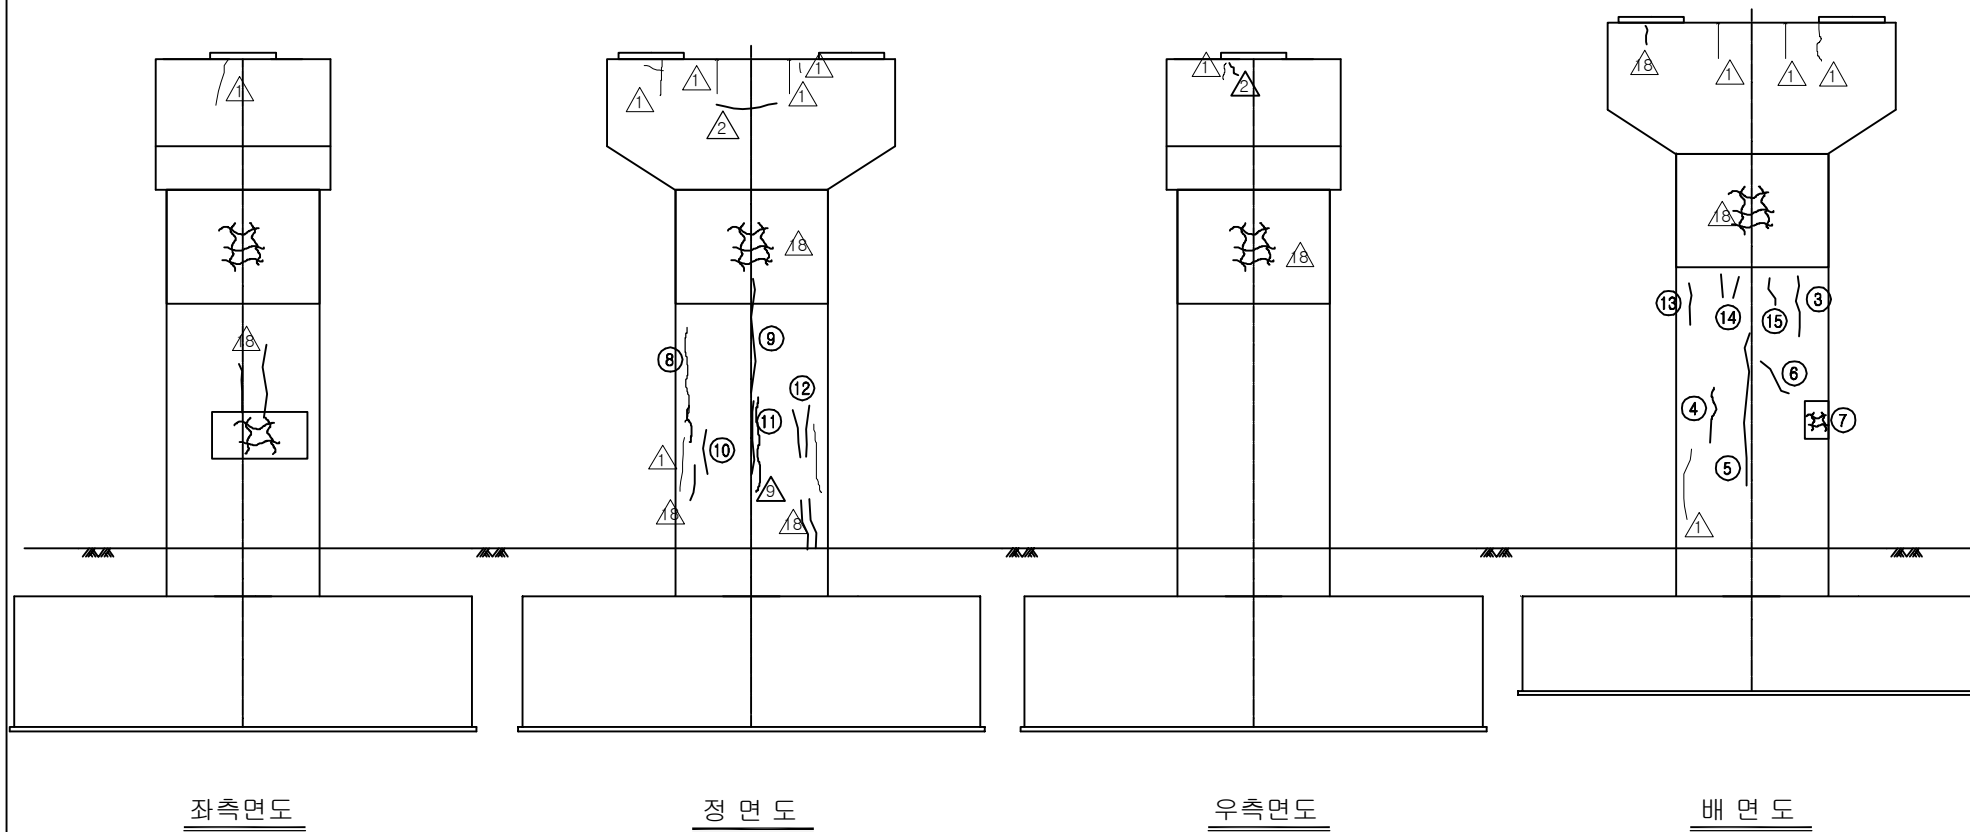
\* 점검로 난간 연결불량 (흔들림) 16
