## 2. 안양1교

Project Title  
2017년 상반기 시설물 정기점검 용역

Drawing Title  
안양1교 (대구,부산) 평면도, 종·횡단면도

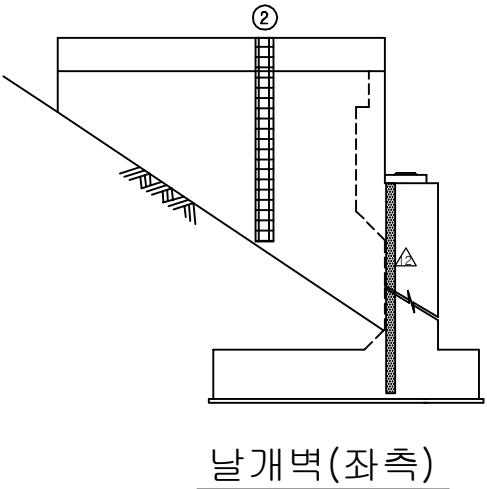
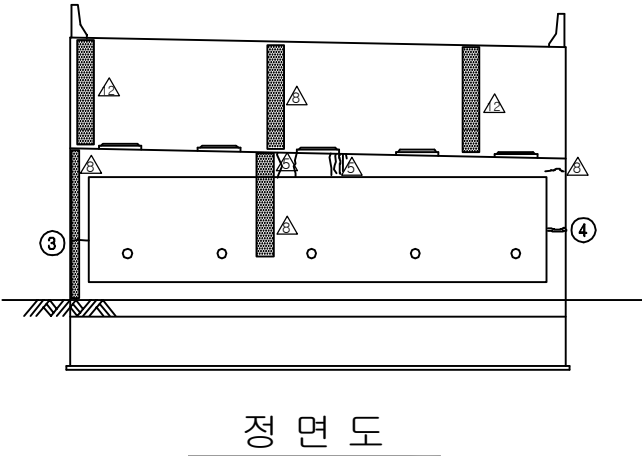
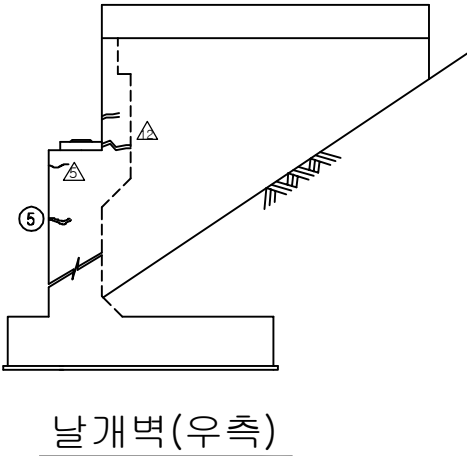
ID:안양1교(대구)-교대 A1

② \* 차수판 앵커 탈락(1EA)

⑤ \* 간격재 미제거  
⑥ \* 차수판 앵커 탈락(2EA)

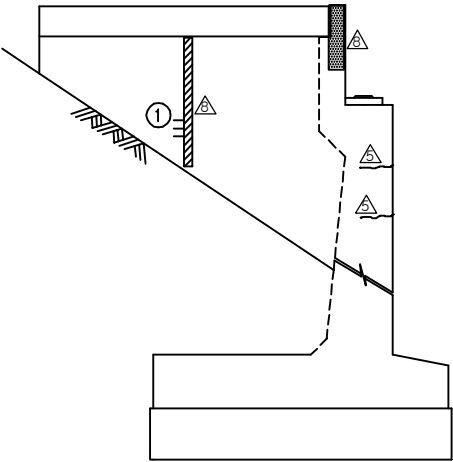
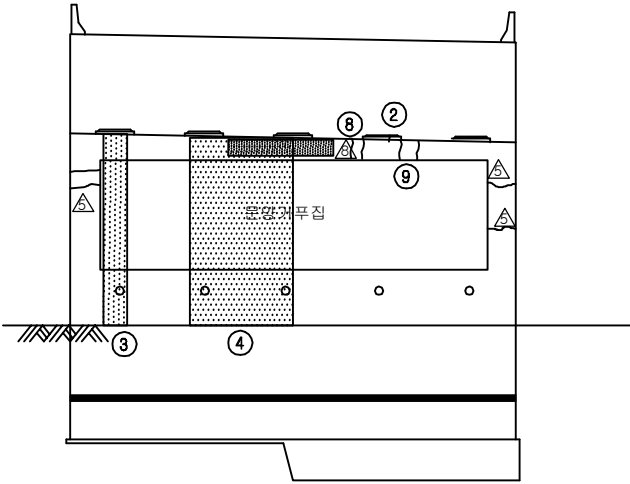
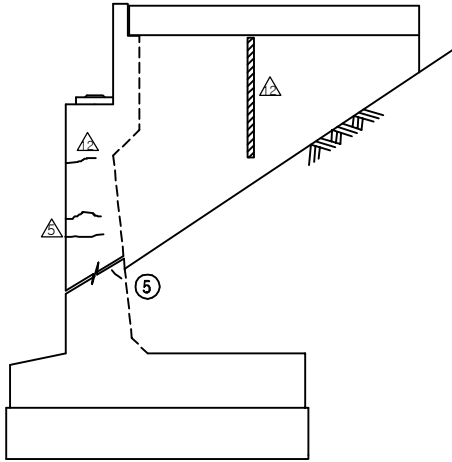
ID:안양1교(부산)-교대 A1

⑥ \* 간격재 미제거  
⑦ \* 점검계단 콘크리트 손상-A=0.2X0.3

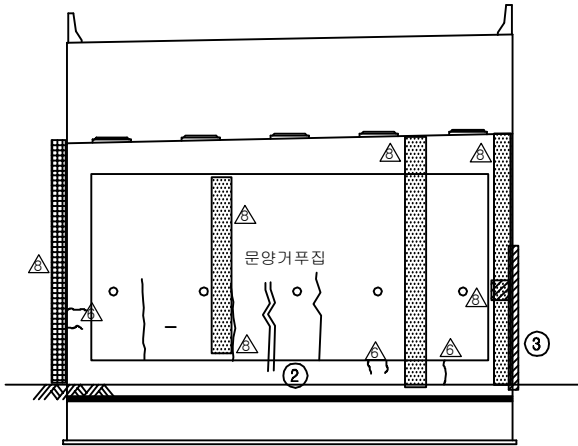
ID:안양1교(부산)-교대 A2

① \* 차수판 앵커 탈락(2EA)

④ \* 간격재 미제거
