### 3. 안양교

Project Title  
2017년 상반기 시설물 정기점검 용역

Drawing Title  
안양3교 (대구,부산) 평면도, 종·횡단면도

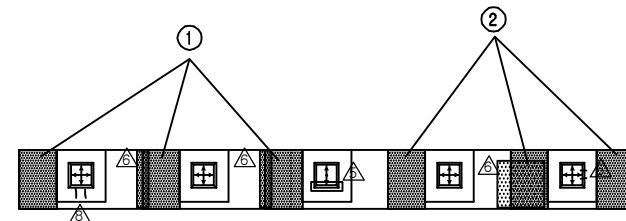
## 정 면 도

- ⑤ \*간격재 미제거  
⑥ \*교대법면 누수흔적  
⑦ \*A1 법면 침하 및 보호블럭 밀림(우수로 인한 지반 침하)

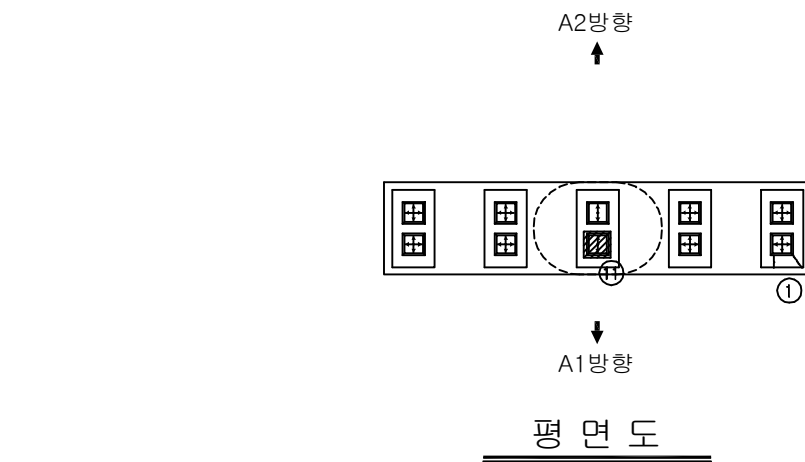
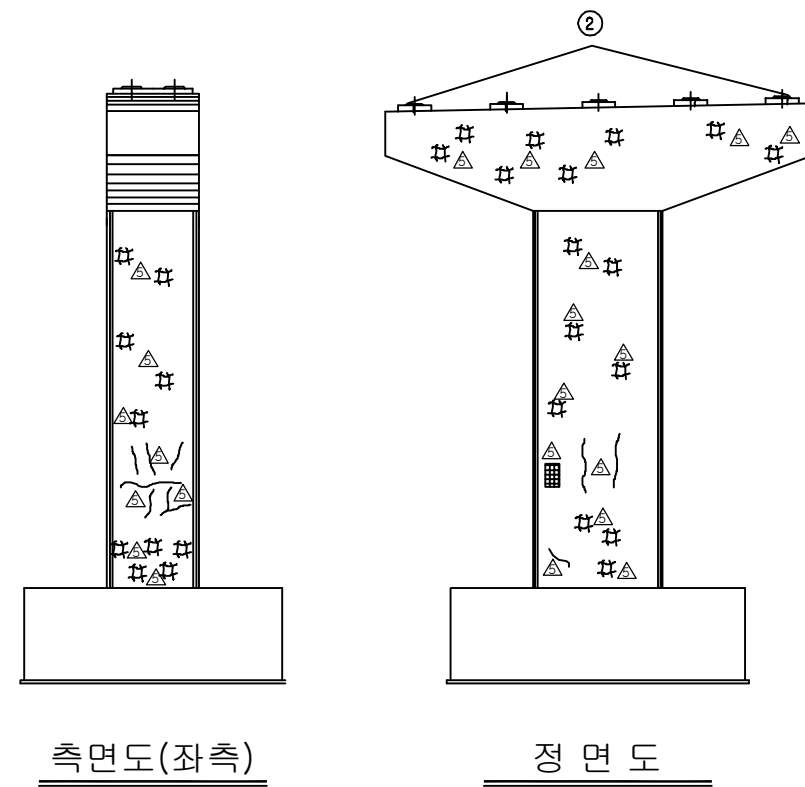
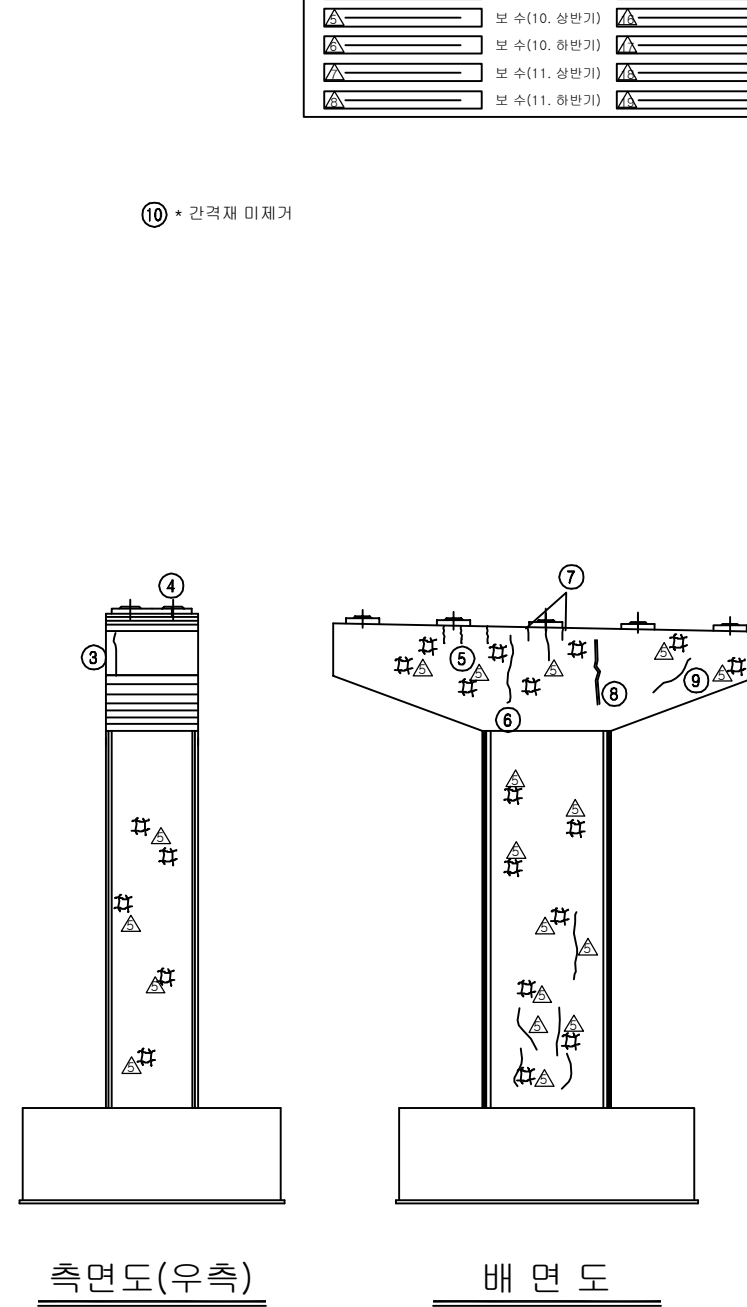
ID:안양3교(대구)-교각 P2

⑩ \* 간격재 미제거

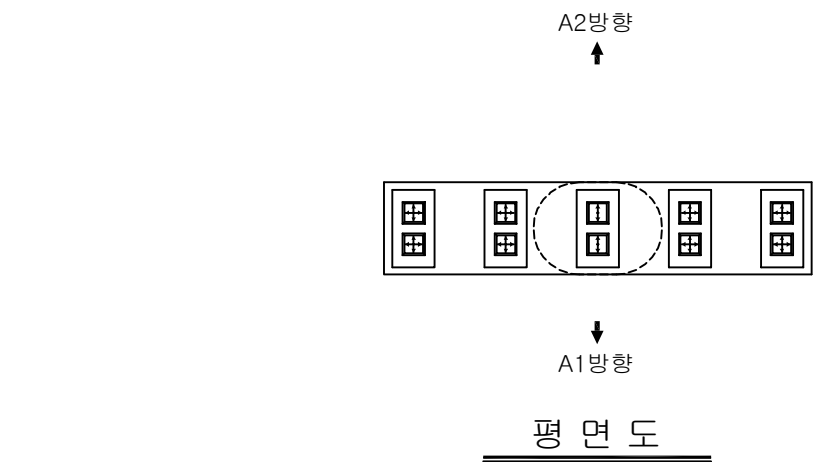
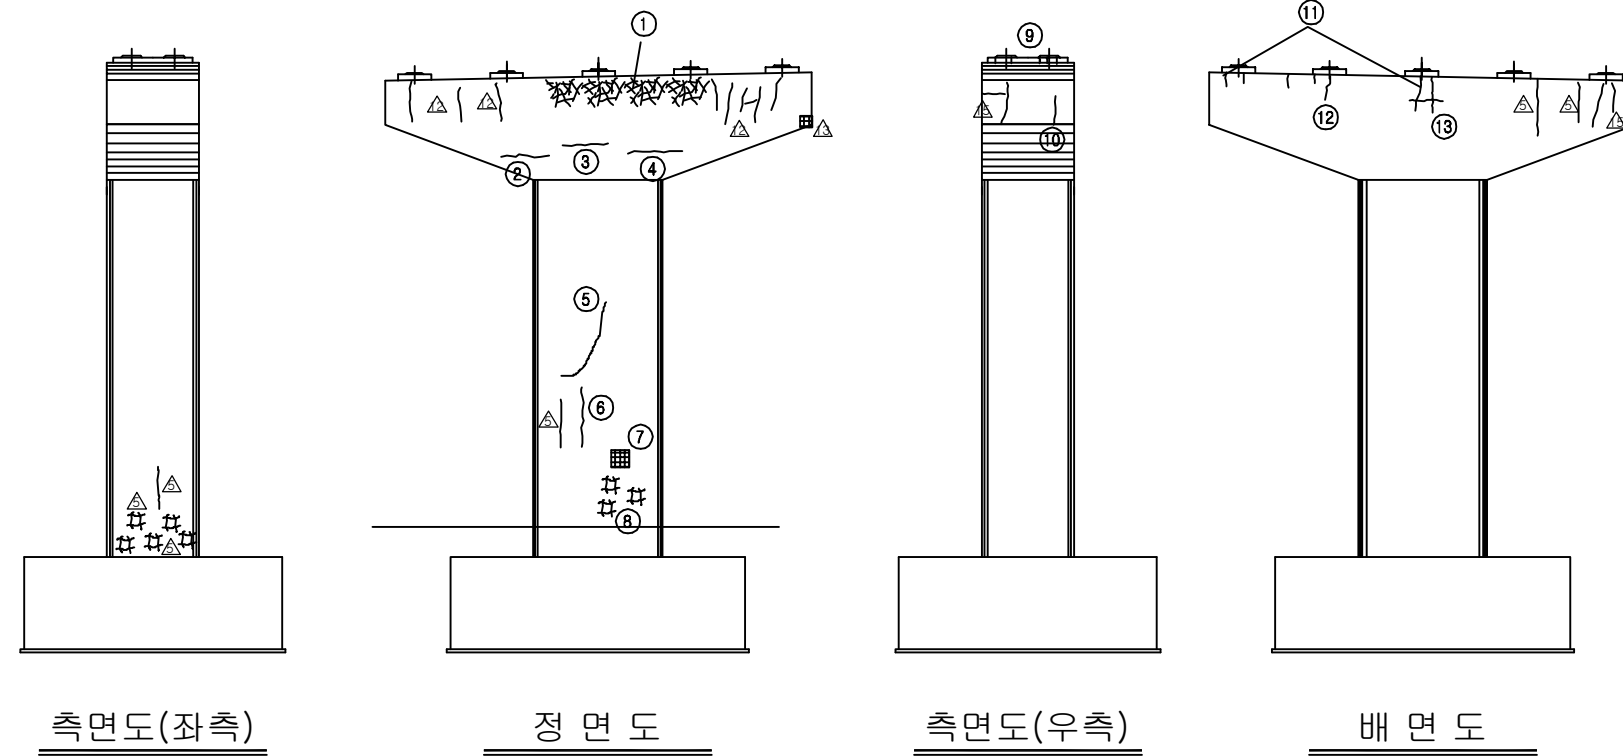
ID:안양3교(대구)-교각 P5

⑭ \* 간격재 미제거

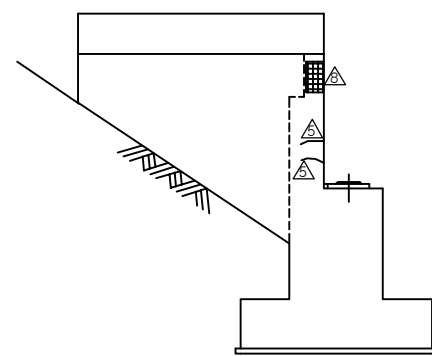
## 정 면 도

- ⑫ \*간격재 미제거  
⑬ \*배수로 단차 및 균열  
⑭ \*법면 침하 및 보호블럭 밀림

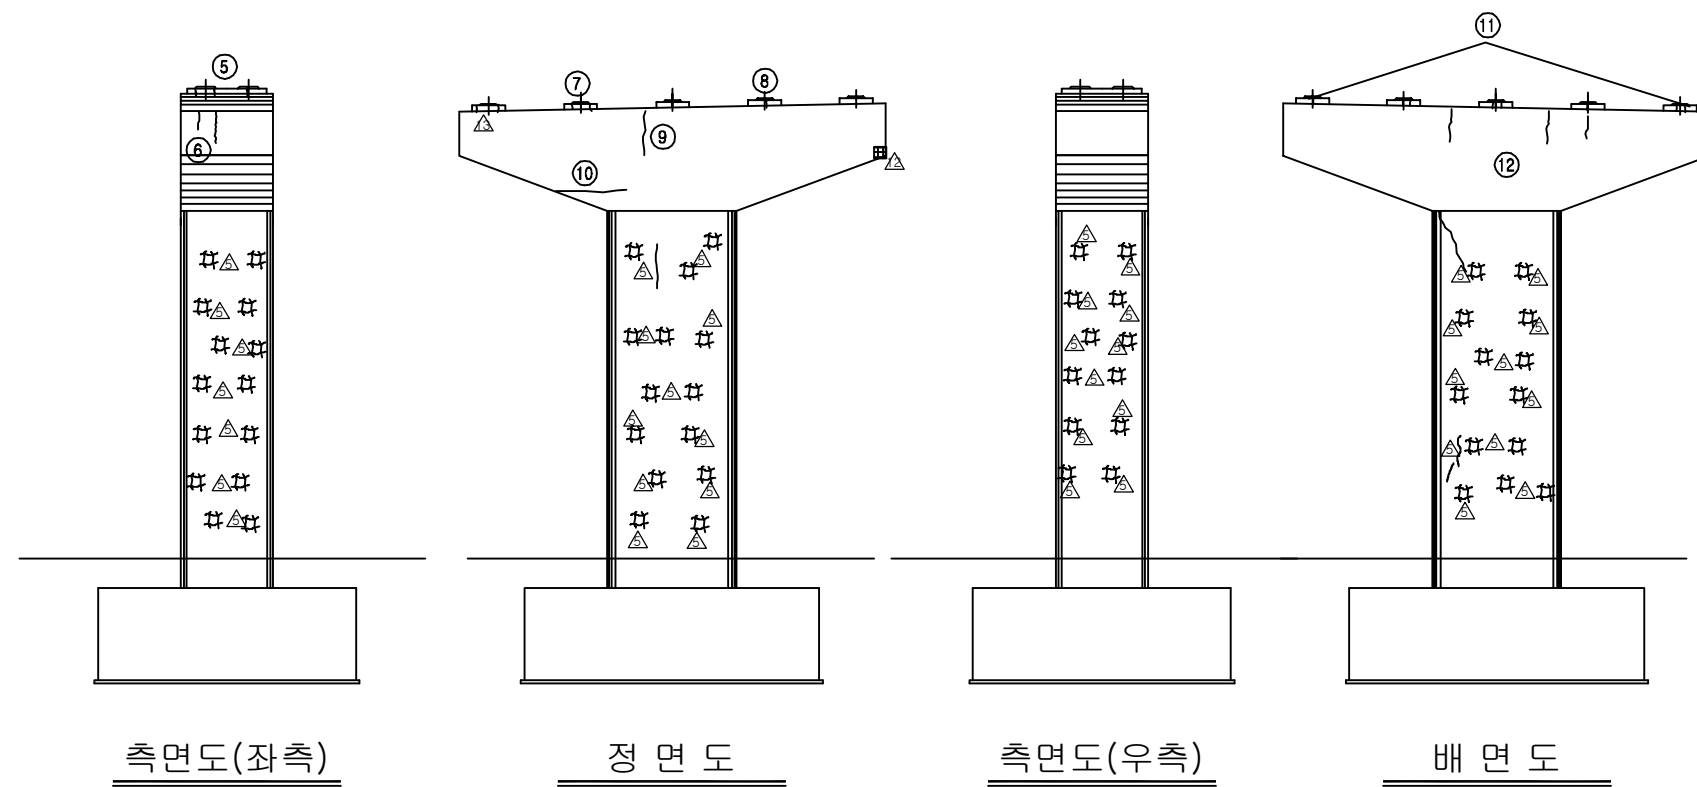
⑬\* 간격재 미제거
