## 5. 삼랑진IC 2교

ID : 삼랑진IC2교 - 교면포장 - S1

| 용역명 | 2017년 상반기 시설물 정기점검 용역 |
| 발주처 | 신대구부산고속도로주식회사 |

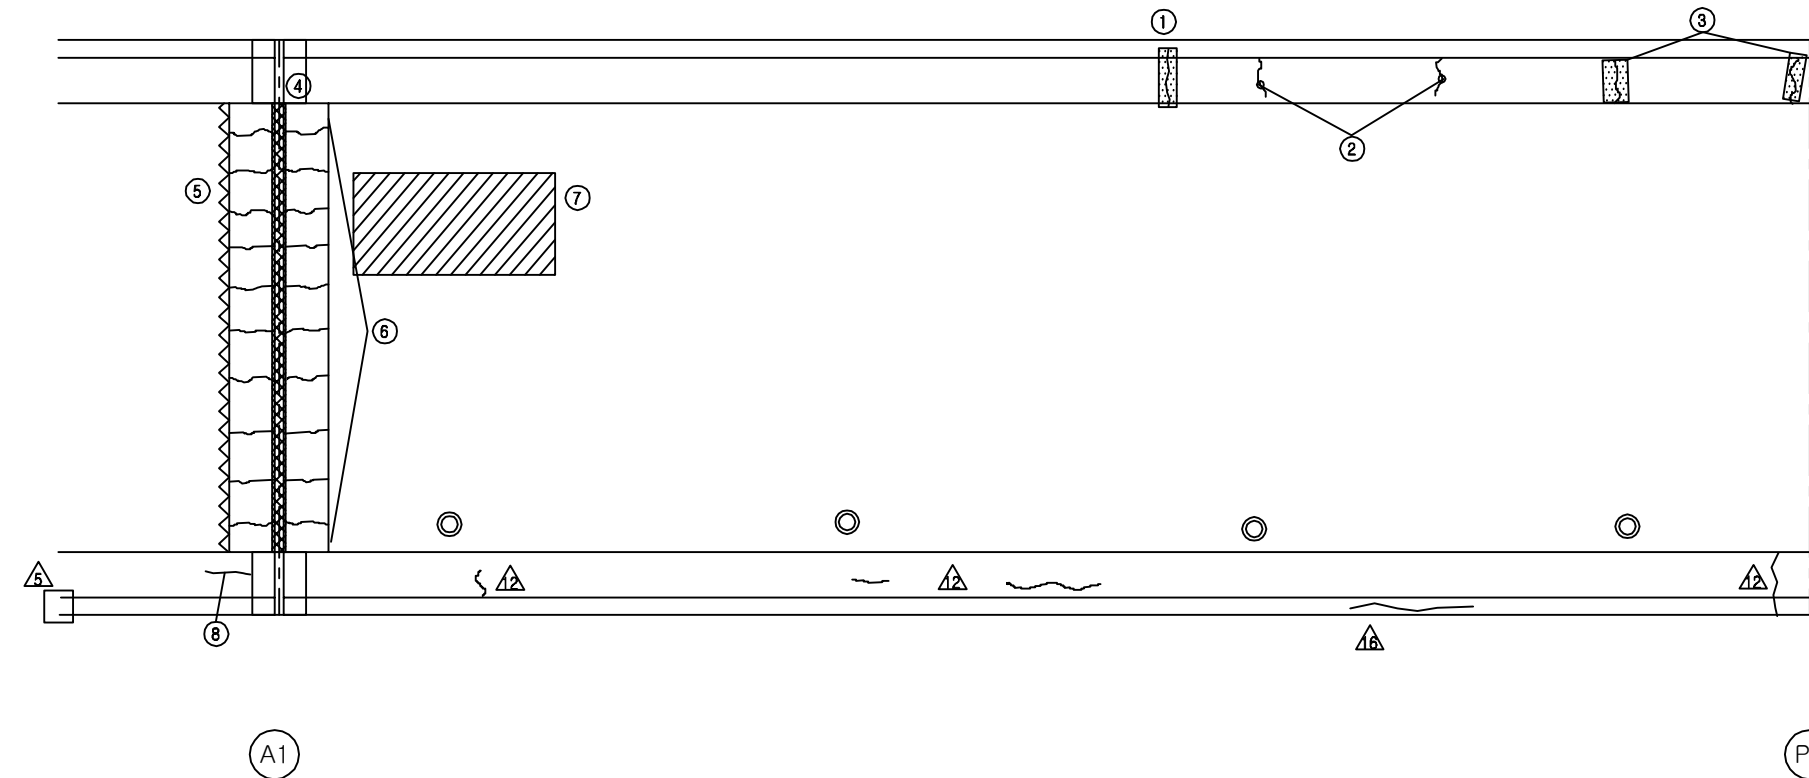
| 번호 | 신(N)<br>구(P) | 손상내용 | 손상현황 | | | | | | 결함<br>상태 | 손상<br>물량 | 비고 |
|---|---|---|---|---|---|---|---|---|---|---|---|
| 1 | 구 | 균열부 백태 | 0.3 | 0.8 | - | 0.80 | m | 1 | c | 0.80 | |
| 2 | 구 | 균열 | 0.2 | 2.7 | - | 2.70 | m | 1 | b | 2.70 | |
| 3 | 구 | 균열부 백태 | 0.3 | 4.0 | - | 4.00 | m | 1 | c | 4.00 | |
| 4 | 구 | 유간부 이물질퇴적 | - | 7.0 | - | 7.00 | m | 1 | b | 7.00 | |
| 5 | 구 | 접속부 이격 | 10.0 | 8.0 | - | 8.00 | m | 1 | b | 8.00 | |
| 6 | 구 | 후타재 균열 | 0.2 | 10.0 | - | 10.00 | m | 1 | b | 10.00 | |
| 7 | 구 | 라벨링 | - | 4.0 | 3.0 | 12.00 | m² | 1 | b | 12.00 | |
| 8 | 구 | 균열 | 0.1 | 0.6 | - | 0.60 | m | 1 | b | 0.60 | |

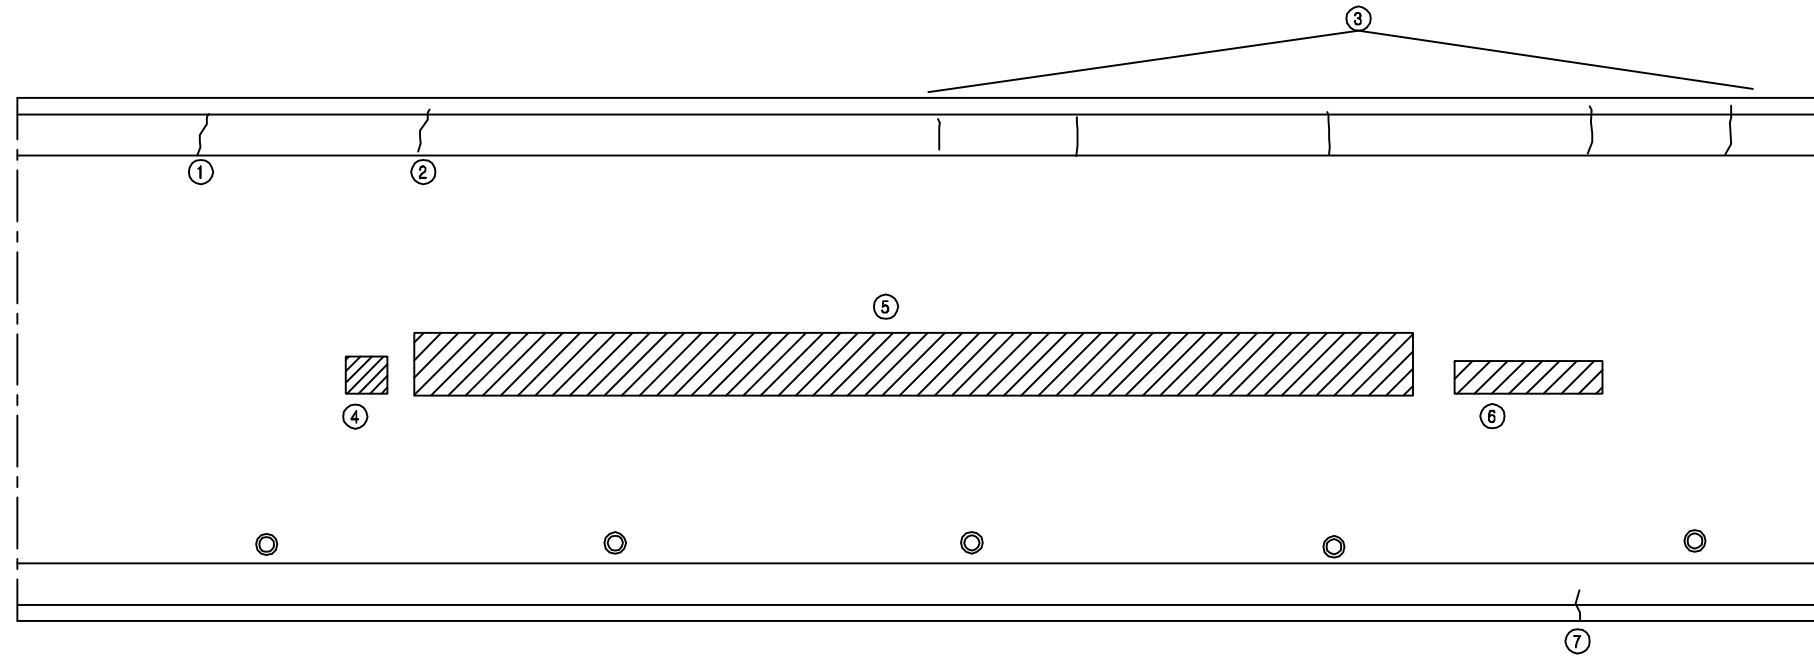
ID : 삼랑진IC2교 - 교면포장 - S2

| 번호 | 신(N)<br>구(P) | 손상내용 | 손상현황 | | | | | | 결함<br>상대 | 손상<br>물량 | 비고 |
|---|---|---|---|---|---|---|---|---|---|---|---|
| 1 | 구 | 균열 | 0.2 | 1.8 | - | 1.80 | m | 1 | b | 1.80 | |
| 2 | 구 | 균열 | 0.2 | 1.2 | - | 1.20 | m | 1 | b | 1.20 | |
| 3 | 구 | 균열 | 0.2 | 5.0 | - | 5.00 | m | 1 | b | 5.00 | |
| 4 | 구 | 아스콘 패임 | - | 0.2 | 0.2 | 0.04 | m² | 1 | b | 0.04 | |
| 5 | 구 | 라벨링 | - | 1.0 | 15.0 | 15.00 | m² | 1 | b | 15.00 | |
| 6 | 구 | 라벨링 | - | 3.0 | 1.0 | 3.00 | m² | 1 | b | 3.00 | |
| 7 | 구 | 균열 | 0.2 | 0.5 | - | 0.50 | m | 1 | b | 0.50 | |

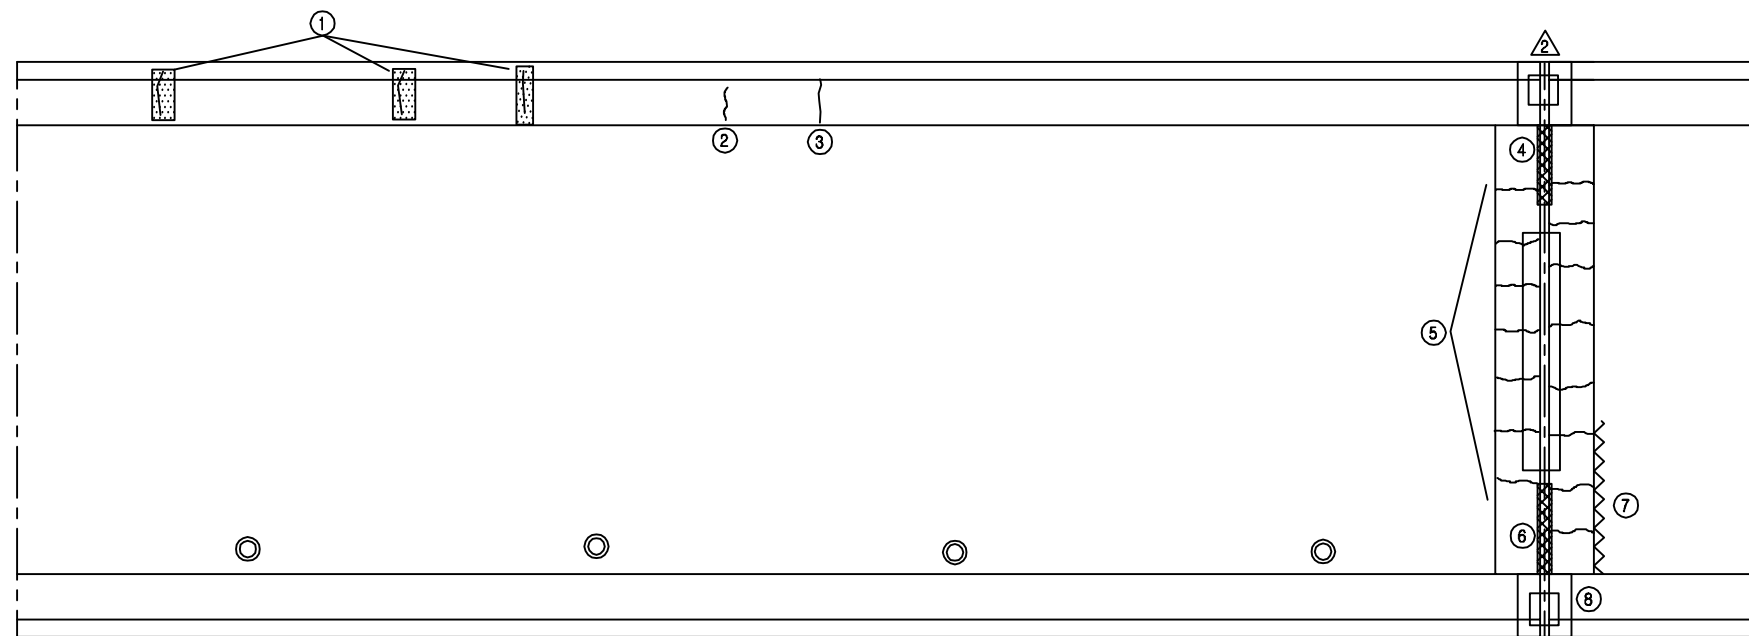
ID : 삼랑진IC2교 - 교면포장 - S3

| 번호 | 신(N)<br>구(P) | 손상내용 | 손상현황 | | | | | | 결함<br>상태 | 손상<br>물량 | 비고 |
|---|---|---|---|---|---|---|---|---|---|---|---|
| 1 | 구 | 균열부 백태 | 0.3 | 3.6 | - | 3.60 | m | 1 | c | 3.60 | |
| 2 | 구 | 균열 | 0.3 | 0.8 | - | 0.80 | m | 1 | c | 0.80 | |
| 3 | 구 | 균열 | 0.2 | 1.5 | - | 1.50 | m | 1 | b | 1.50 | |
| 4 | 구 | 유간부 이물질퇴적 | - | 1.0 | - | 1.00 | m | 1 | b | 1.00 | |
| 5 | 구 | 후타재 균열 | 0.2 | 7.5 | - | 7.50 | m | 1 | b | 7.50 | |
| 6 | 구 | 유간부 이물질퇴적 | - | 1.0 | - | 1.00 | m | 1 | b | 1.00 | |
| 7 | 구 | 접속부 이격 | - | 2.5 | - | 2.50 | m | 1 | b | 2.50 | |
| 8 | 구 | 차수판 앵커볼트탈락 | - | - | - | 1.00 | EA | 1 | b | 1.00 | |

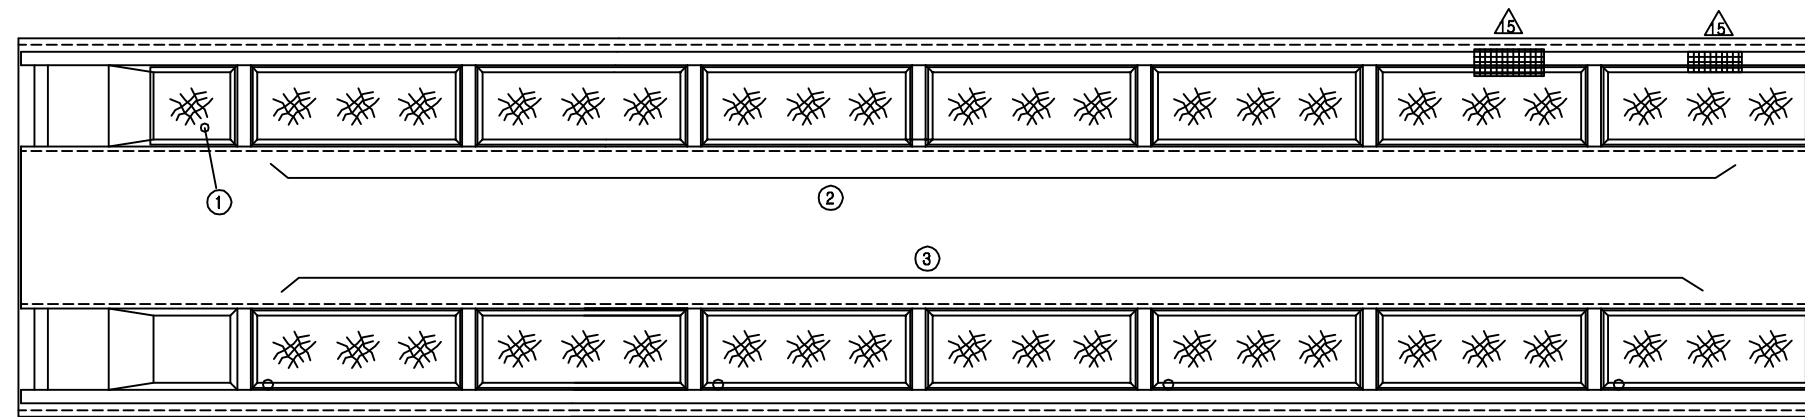
ID : 삼랑진IC 2교 - 슬래브하면 S1

| 번호 | 신(N)<br>구(P) | 손상내용 | 손상현황 | | | | | | 결함<br>상대 | 손상<br>물량 | 비고 |
|---|---|---|---|---|---|---|---|---|---|---|---|
| 1 | 구 | 망상균열 | - | 1.8 | 2.0 | 3.60 | m <sup>2</sup> | 1 | b | 3.60 | |
| 2 | 구 | 망상균열 | - | 1.8 | 4.7 | 8.46 | m <sup>2</sup> | 7 | b | 59.22 | |
| 3 | 구 | 망상균열 | - | 1.8 | 4.7 | 8.46 | m <sup>2</sup> | 7 | b | 59.22 | |

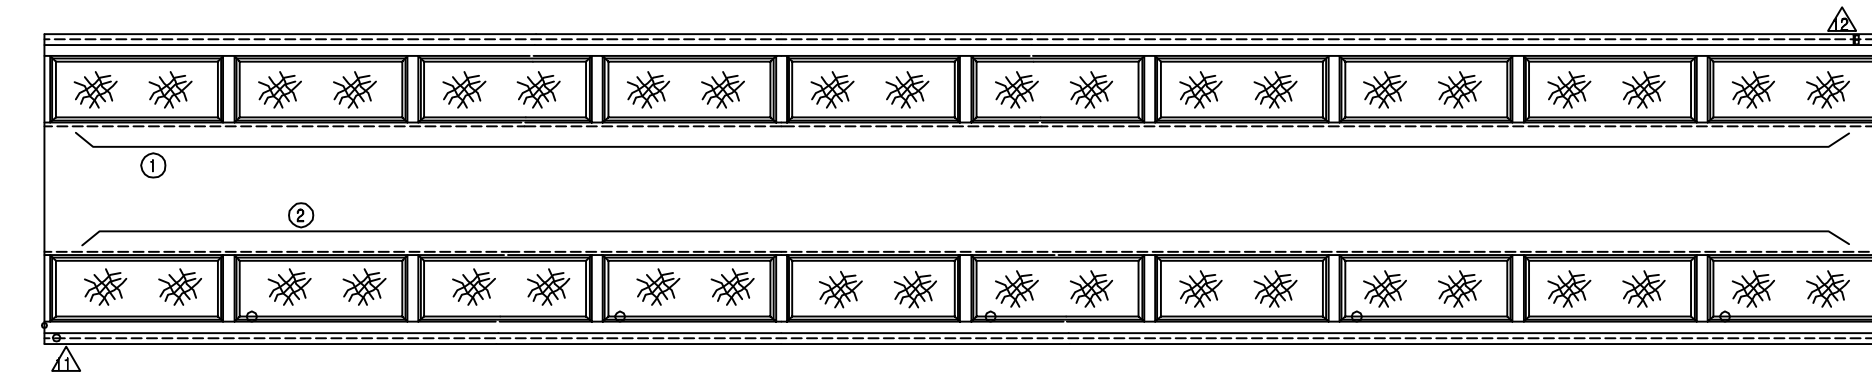
ID : 삼랑진IC 2교 - 슬래브하면 S2

| 번호 | 신(N)<br>구(P) | 손상내용 | 손상현황 | | | | | | 결함<br>상태 | 손상<br>물량 | 비고 |
|---|---|---|---|---|---|---|---|---|---|---|---|
| 1 | 구 | 망상균열 | - | 1.8 | 4.7 | 8.46 | m <sup>2</sup> | 10 | b | 84.60 | |
| 2 | 구 | 망상균열 | - | 1.8 | 4.7 | 8.46 | m <sup>2</sup> | 10 | b | 84.60 | |

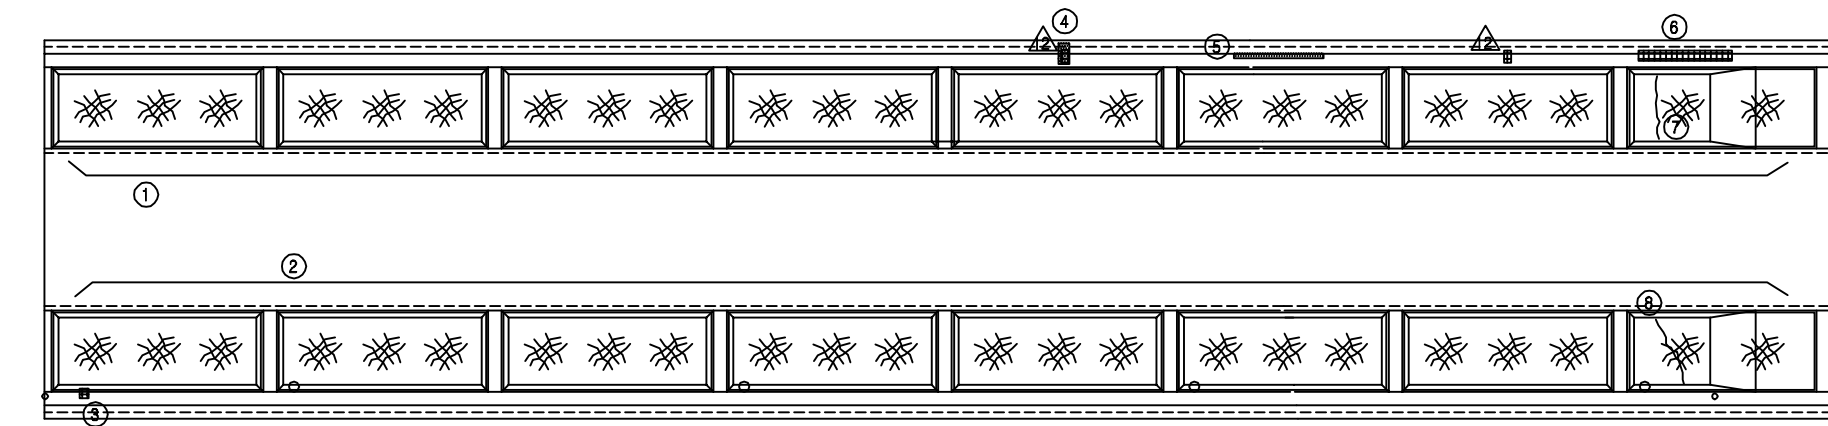
ID : 삼랑진IC 2교 - 슬래브하면 S3

| 번호 | 신(N)<br>구(P) | 손상내용 | 손상현황 | | | | | | 결함<br>상대 | 손상<br>물량 | 비고 |
|---|---|---|---|---|---|---|---|---|---|---|---|
| 1 | 구 | 망상균열 | - | 1.8 | 4.7 | 8.46 | m | 8 | b | 67.68 | |
| 2 | 구 | 망상균열 | - | 1.8 | 4.7 | 8.46 | m | 8 | b | 67.68 | |
| 3 | 구 | 도장박리/녹발생 | - | 0.1 | 0.1 | 0.01 | m | 1 | b | 0.01 | |
| 4 | 구 | 녹발생 | - | 0.2 | 0.2 | 0.04 | m | 1 | b | 0.04 | |
| 5 | 구 | 녹발생 | - | 0.1 | 1.5 | 0.15 | m | 1 | b | 0.15 | |
| 6 | 구 | 페콘크리트퇴적 | - | 0.1 | 1.0 | 0.10 | m | 1 | b | 0.10 | |
| 7 | 구 | 균열 | 0.2 | 1.5 | - | 1.50 | m | 1 | b | 1.50 | |
| 8 | 구 | 균열 | 0.2 | 1.5 | - | 1.50 | m | 1 | b | 1.50 | |

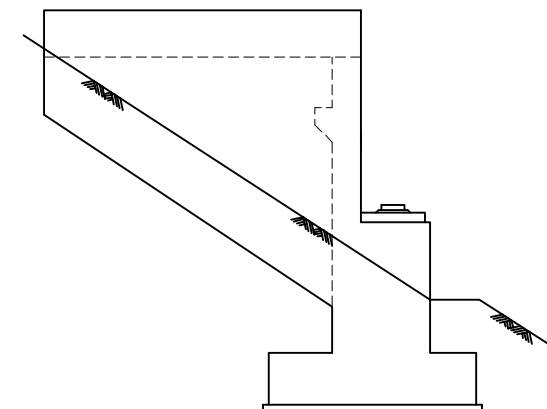
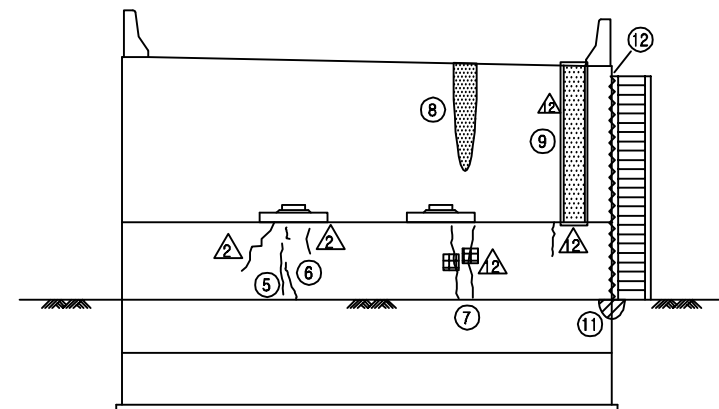
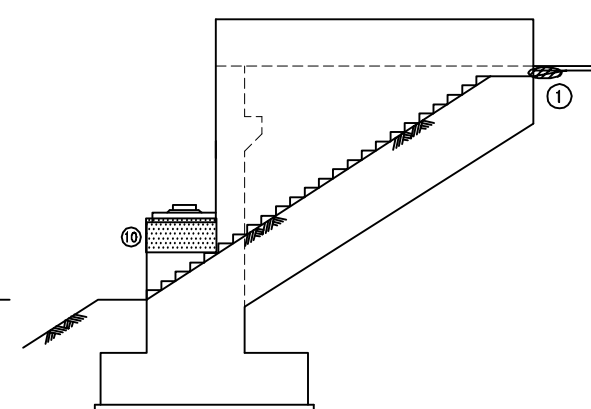
| 번호 | 신(N)<br>구(P) | 손상내용 | 손상현황 | | | | | 결함<br>상대 | 손상<br>물량 | 비고 |
|---|---|---|---|---|---|---|---|---|---|---|
| 2 | 구 | 받침콘크리트 균열 | 0.1 | 0.3 | - | 0.30 | m | 1 | b | 0.30 |
| 3 | 구 | 받침콘크리트 균열 | 0.1 | 0.3 | - | 0.30 | m | 1 | b | 0.30 |
| 5 | 구 | 균열 | 0.1 | 1.0 | - | 1.00 | m | 1 | b | 1.00 |
| 6 | 구 | 균열 | 0.1 | 0.7 | - | 0.70 | m | 1 | b | 0.70 |
| 7 | 구 | 보수부 재균열 | 0.3 | 1.0 | - | 1.00 | m | 2 | c | 2.00 |
| 8 | 구 | 누수오염 | - | 0.1 | 2.0 | 0.20 | m <sup>2</sup> | 1 | b | 0.20 |
| 9 | 구 | 누수오염(보수부 재오염) | - | 0.5 | 2.4 | 1.20 | m <sup>2</sup> | 1 | b | 1.20 |
| 10 | 구 | 누수오염 | - | 1.5 | 0.5 | 0.75 | m <sup>2</sup> | 1 | b | 0.75 |

\* 점검 계단 이격 및 침하, 상부 공동 발생

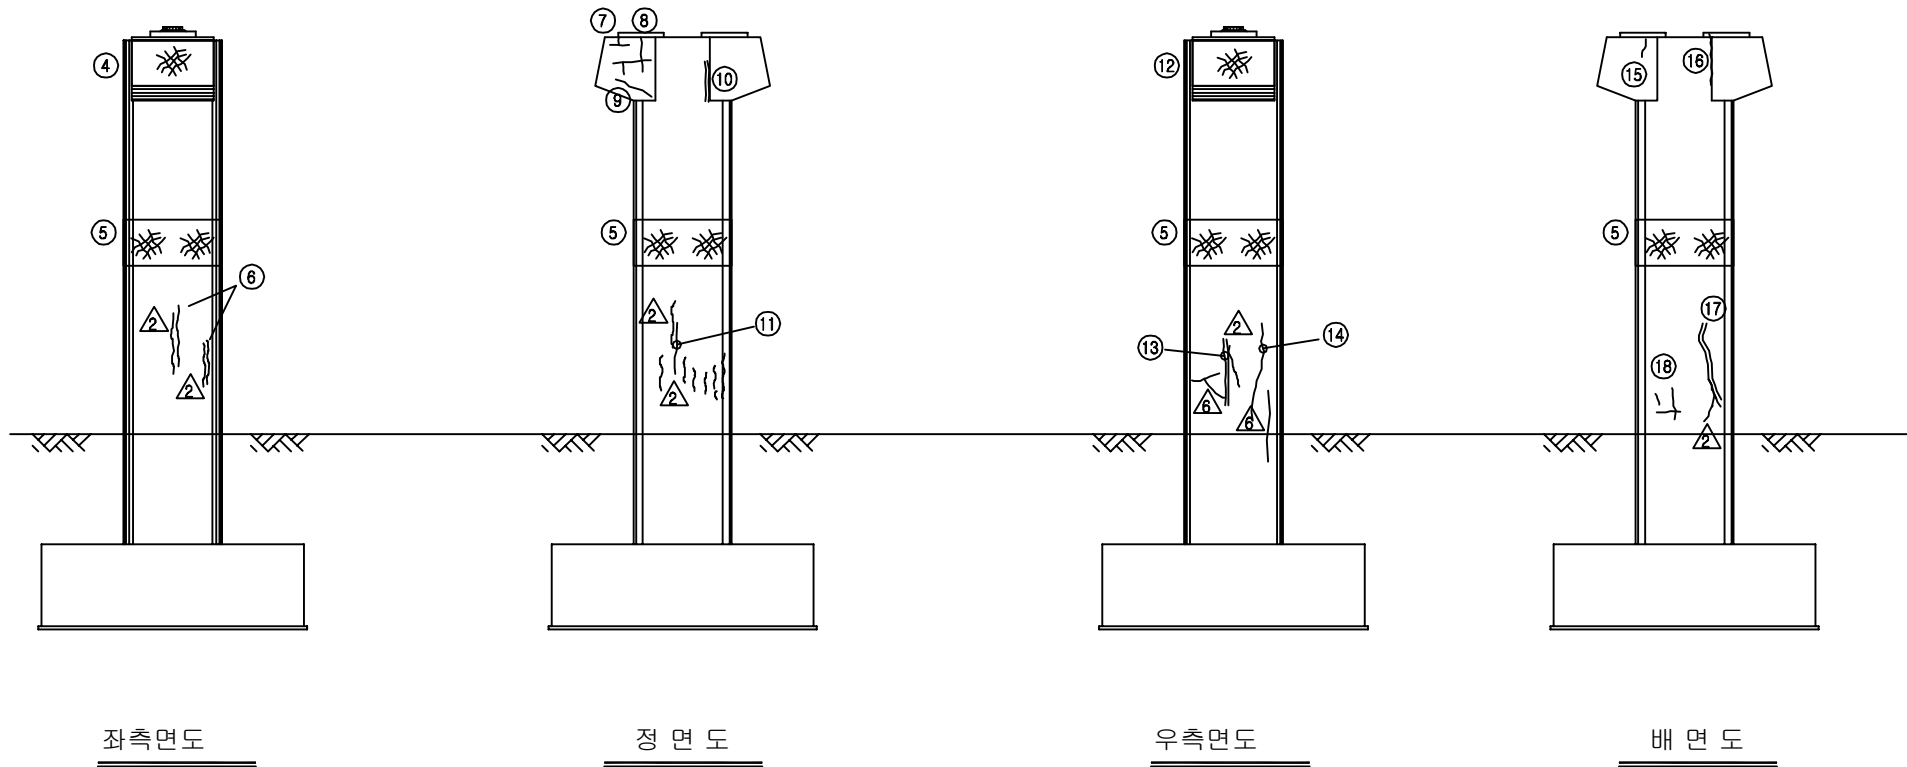
\* 점검로 미설치

| 번호 | 신(N)<br>구(P) | 손상내용 | 손상현황 | | | | | 결함<br>상태 | 손상<br>물량 | 비고 |
|---|---|---|---|---|---|---|---|---|---|---|
| 1 | 구 | 받침콘크리트 균열 | 0.2 | 0.2 | - | 0.20 | m | 2 | b | 0.40 |
| 2 | 구 | 받침콘크리트 균열 | 0.2 | 0.2 | - | 0.20 | m | 2 | b | 0.40 |
| 4 | 구 | 망상균열 | - | 2.5 | 1.5 | 3.75 | m <sup>2</sup> | 1 | b | 3.75 |
| 5 | 구 | 망상균열 | - | 1.2 | 9.42 | 11.30 | m <sup>2</sup> | 1 | b | 11.30 |
| 6 | 구 | 균열 | 0.2 | 1.0 | - | 1.00 | m | 2 | b | 2.00 |
| 10 | 구 | 보수부 재균열 | 0.3 | 1.0 | - | 1.00 | m | 1 | c | 1.00 |
| 17 | 구 | 보수부 재균열 | 0.2 | 1.5 | - | 1.50 | m | 1 | b | 1.50 |

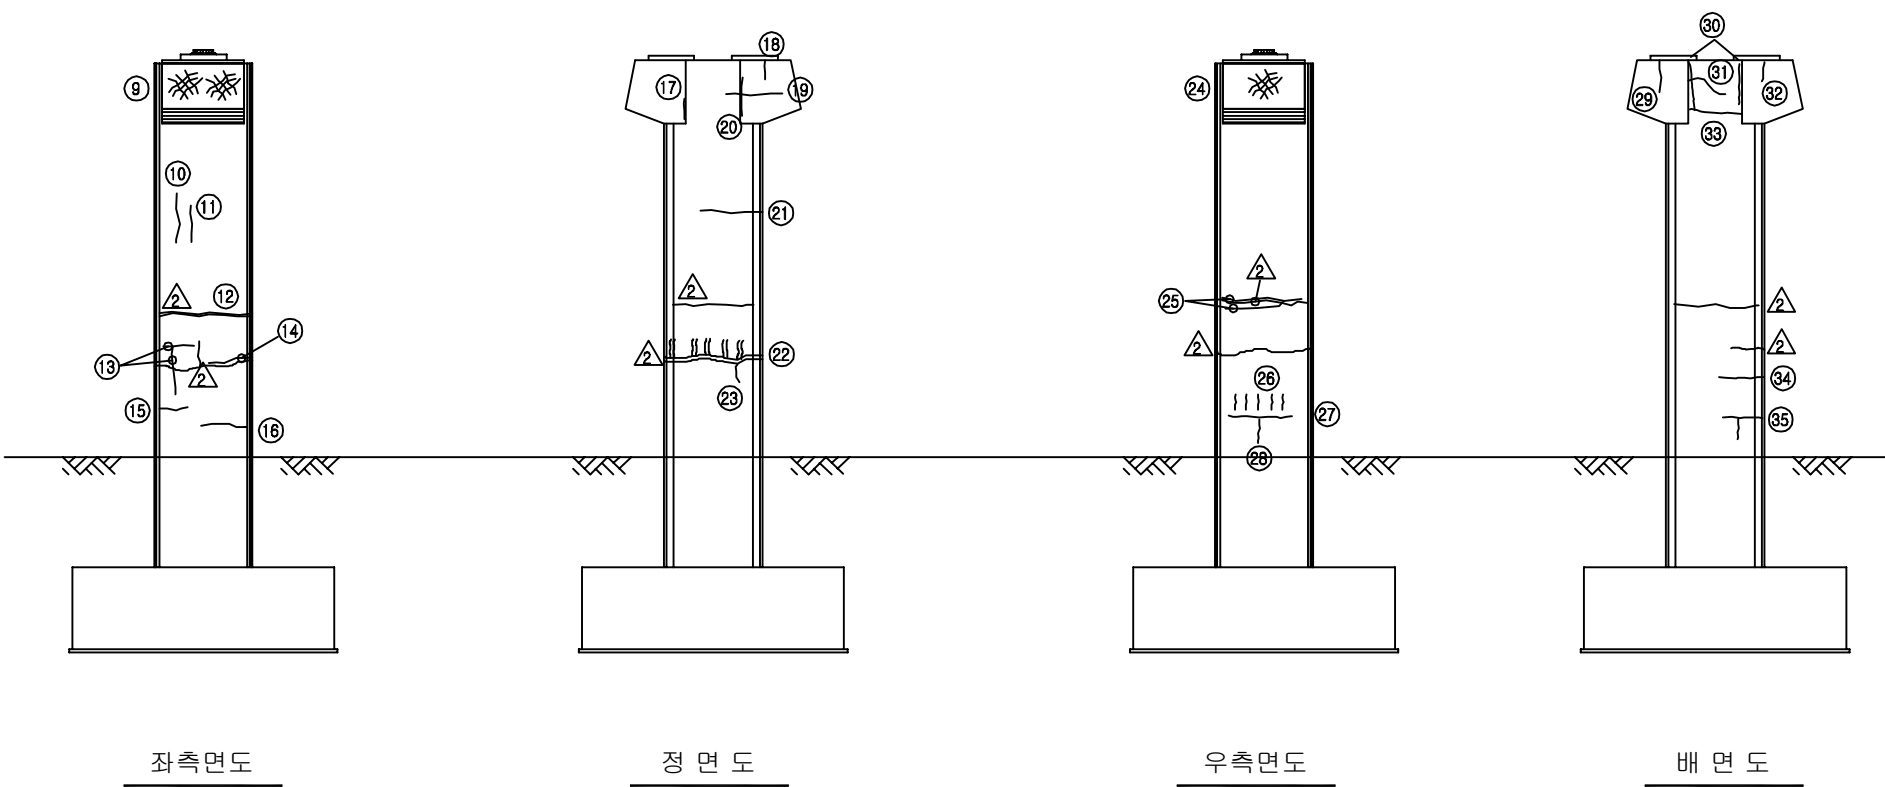
| 번호 | 신(N)<br>구(P) | 손상내용 | 손상현황 | | | | | 결함<br>상태 | 손상<br>물량 | 비고 |
|---|---|---|---|---|---|---|---|---|---|---|
| 1 | 구 | 받침콘크리트 균열 | 0.2 | 0.2 | - | 0.20 | m | 4 | b | 0.80 |
| 3 | 구 | 받침물탈 균열 | 0.1 | 0.1 | - | 0.10 | m | 3 | b | 0.30 |
| 9 | 구 | 망상균열 | - | 2.4 | 1.2 | 2.88 | m <sup>2</sup> | 1 | b | 2.88 |
| 12 | 구 | 보수부 재균열 | 0.1 | 1.8 | - | 1.80 | m | 1 | b | 1.80 |
| 22 | 구 | 보수부 재균열 | 0.1 | 2.4 | - | 2.40 | m | 1 | b | 2.40 |
| 30 | 구 | 균열 | 0.3 | 1.0 | - | 1.00 | m | 2 | c | 2.00 |
