## 6. 삼랑진IC 1교

ID : 삼랑진IC1교(대구) - 교면포장 - S1

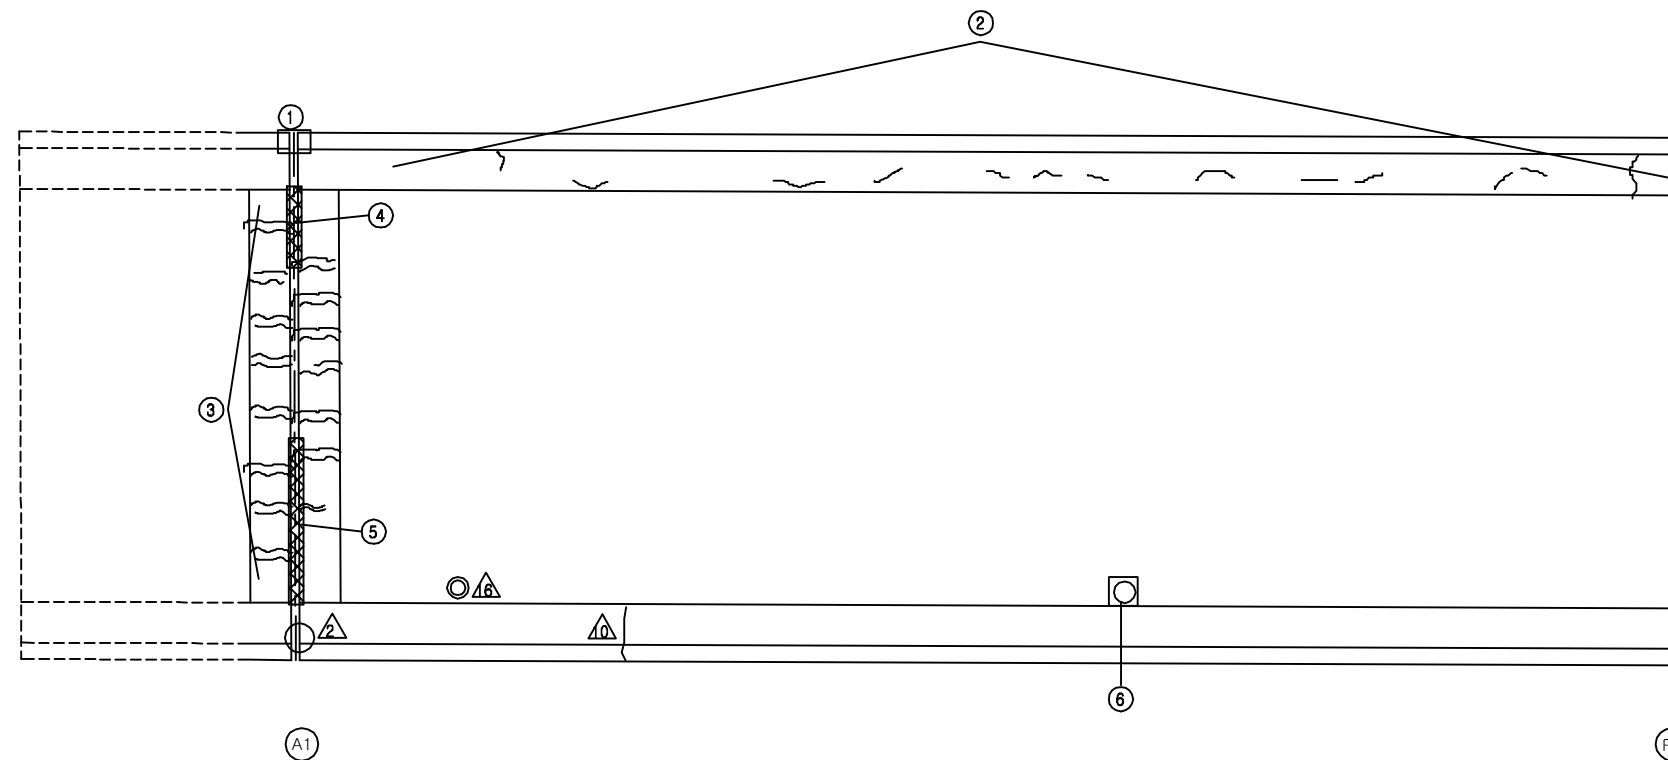
| 번호 | 신(N)<br>구(P) | 손상내용 | 손상현황 | | | | | 결함<br>상대 | 손상<br>물량 | 비고 |
|---|---|---|---|---|---|---|---|---|---|---|
| 1 | 구 | 차수판 앵커볼트 탈락 | - | - | - | 1.00 | EA | 2 | b | 2.00 |
| 2 | 구 | 균열 | 0.3 | 5.1 | - | 5.10 | m | 1 | c | 5.10 |
| 3 | 구 | 후타재 균열 | 0.3 | 9.0 | - | 9.00 | m | 1 | c | 9.00 |
| 4 | 구 | 유간부 토사퇴적 | - | 1.0 | - | 1.00 | m | 1 | b | 1.00 |
| 5 | 구 | 유간부 이물질 퇴적 | - | 2.0 | - | 2.00 | m | 1 | b | 2.00 |
| 6 | 구 | 배수구 덮개 파손 | - | - | - | 1.00 | EA | 1 | b | 1.00 |

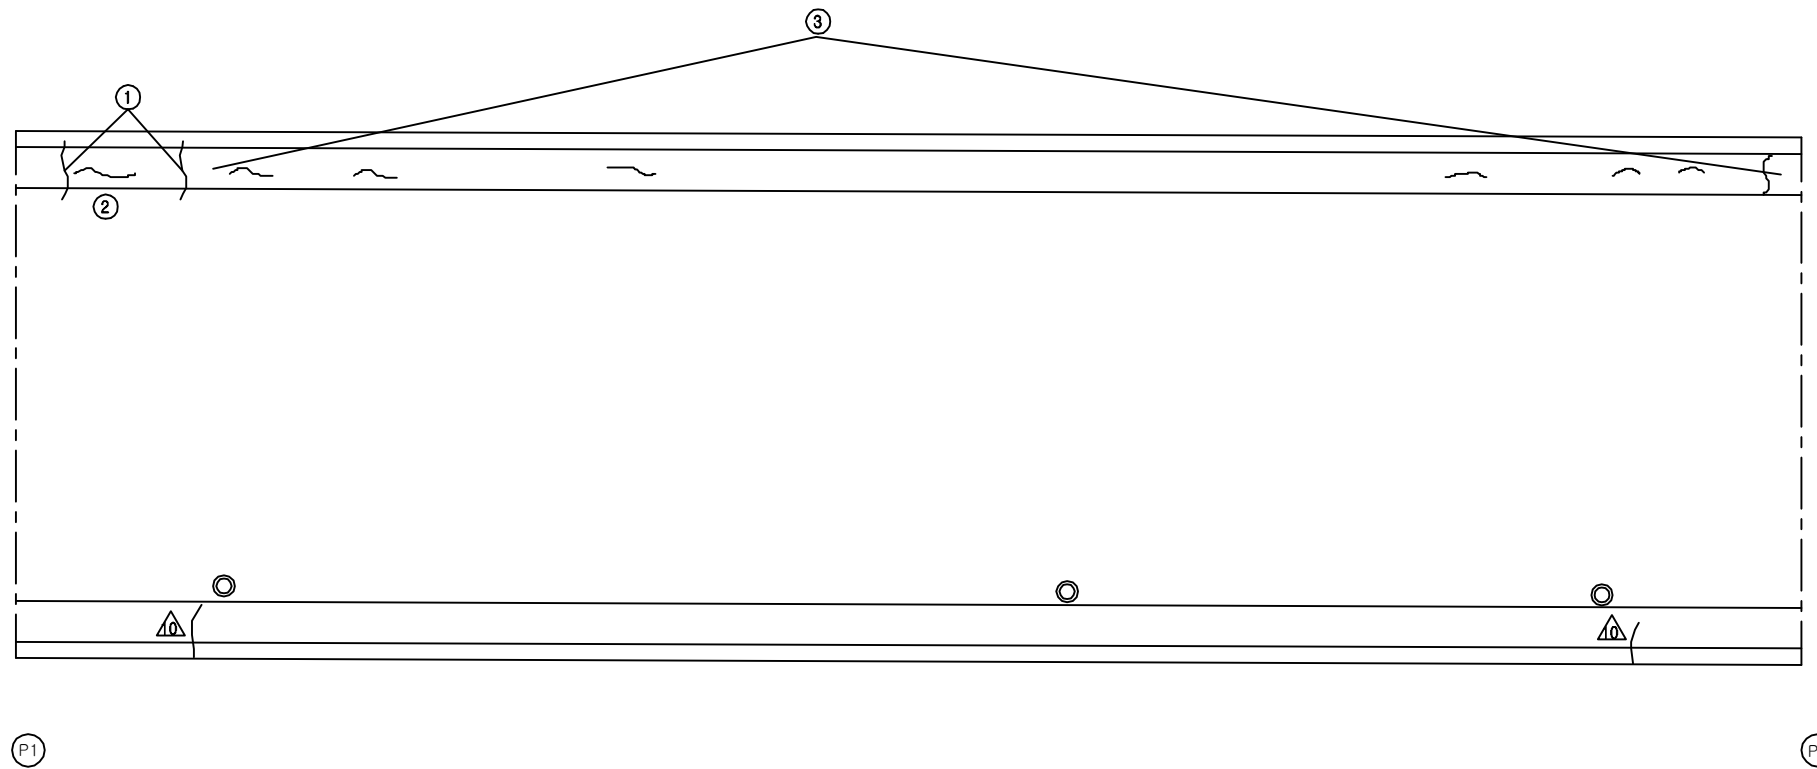
| 번호 | 신 (N)<br>구 (P) | 손상내용 | 손상현황 | | | | | | 결함<br>상대 | 손상<br>물량 | 비고 |
|---|---|---|---|---|---|---|---|---|---|---|---|
| 1 | 구 | 균열 | 0.1 | 2.4 | - | 2.40 | m | 1 | b | 2.40 | |
| 2 | 구 | 균열 | 0.2 | 0.8 | - | 0.80 | m | 1 | b | 0.80 | |
| 3 | 구 | 균열 | 0.3 | 2.9 | - | 2.90 | m | 1 | c | 2.90 | |

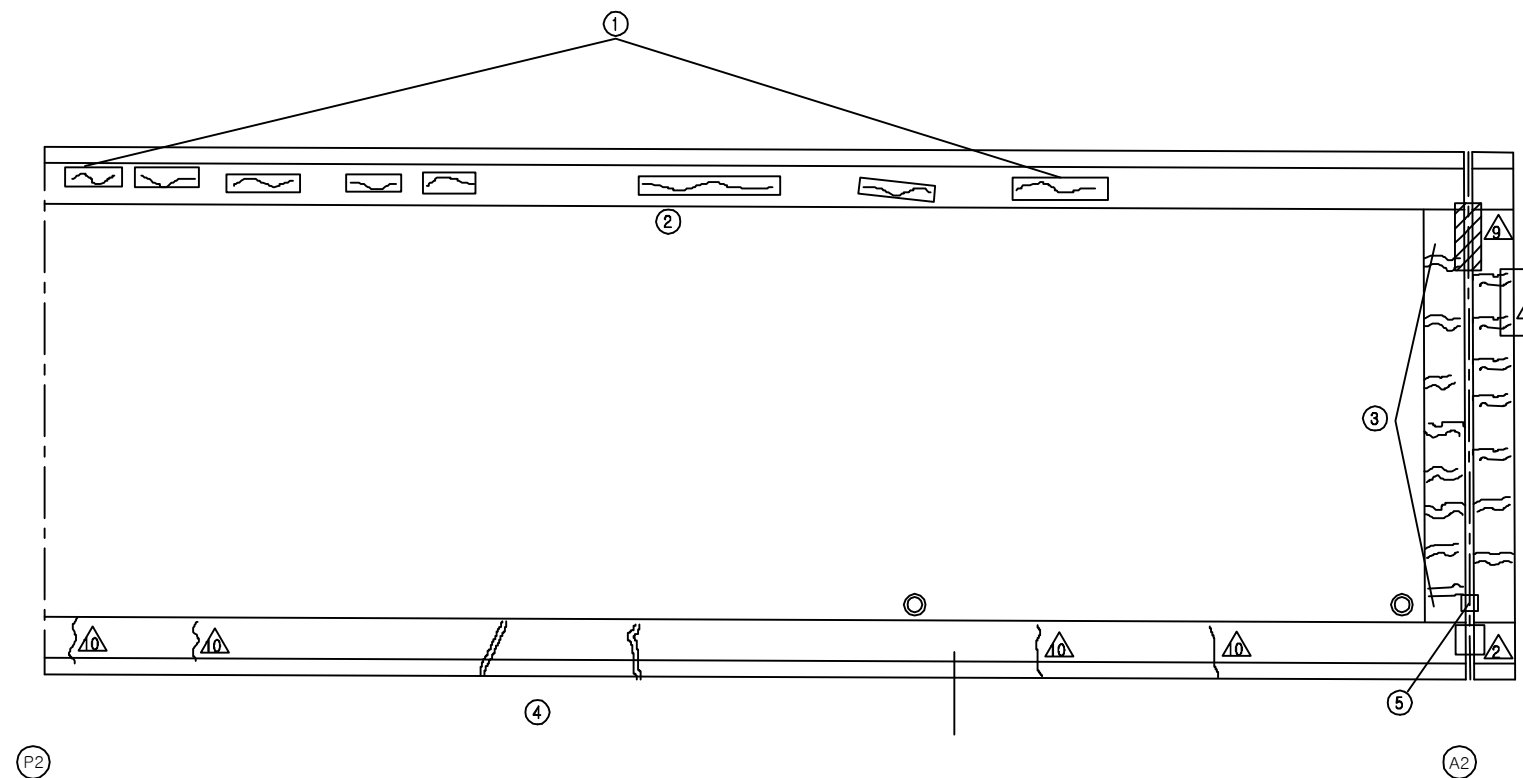
| 번호 | 신(N)<br>구(P) | 손상내용 | 손상현황 | | | | | | 결함<br>상태 | 손상<br>물량 | 비고 |
|---|---|---|---|---|---|---|---|---|---|---|---|
| 1 | 구 | 균열 | 0.2 | 6.3 | - | 6.30 | m | 1 | b | 6.30 | |
| 2 | 구 | 균열부 백태 | 0.3 | 0.7 | - | 0.70 | m | 1 | c | 0.70 | |
| 3 | 구 | 후타재 균열 | 0.3 | 10.00 | - | 10.00 | m | 1 | c | 10.00 | |
| 4 | 구 | 보수부 재균열 | 0.1 | 2.0 | - | 2.00 | m | 1 | b | 2.00 | |

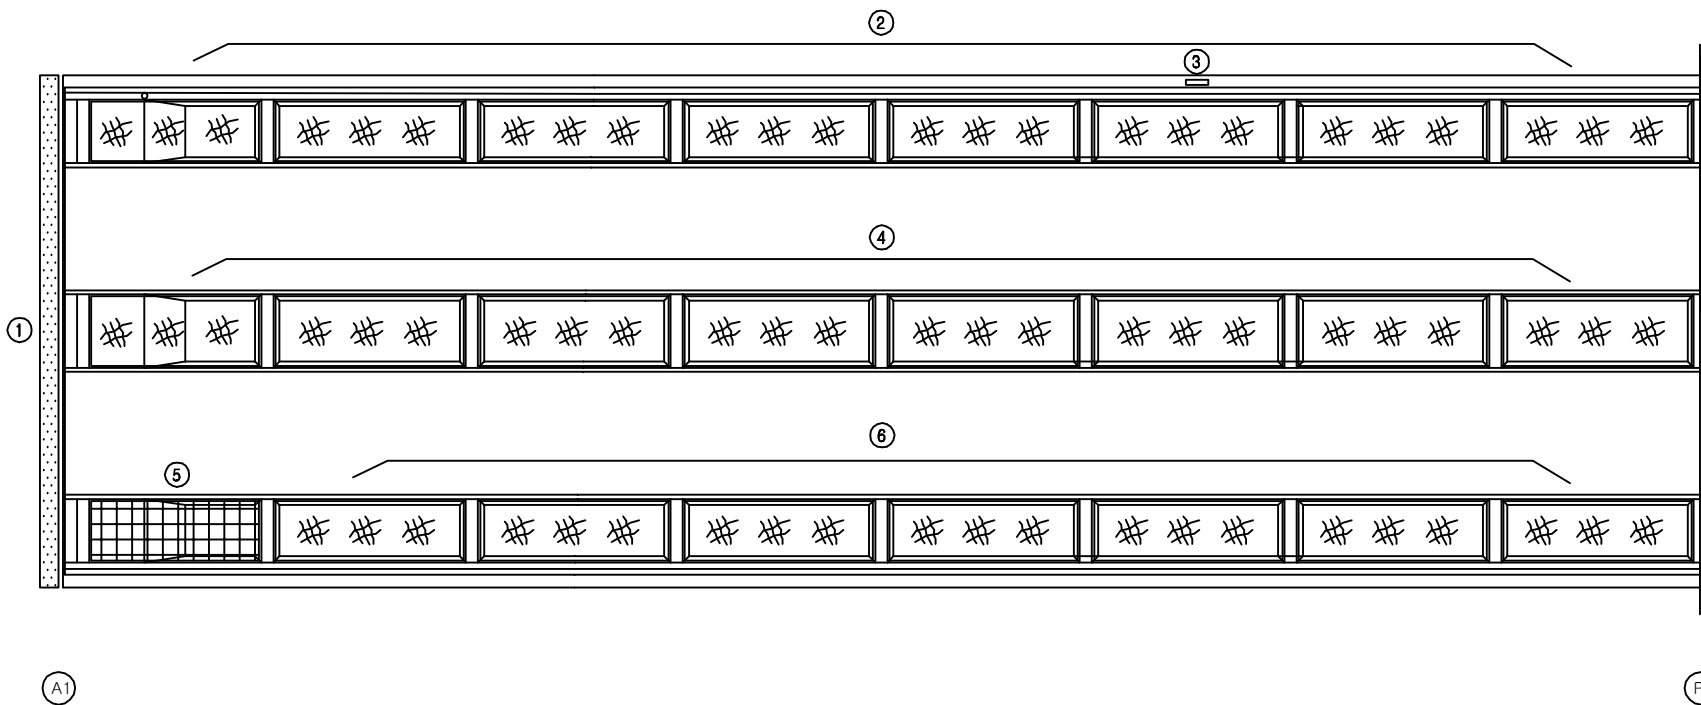
| 번호 | 신(N)<br>구(P) | 손상내용 | 손상현황 | | | | | | 결함<br>상대 | 손상<br>물량 | 비고 |
|---|---|---|---|---|---|---|---|---|---|---|---|
| 1 | 구 | 망상균열 | - | 1.6 | 4.7 | 7.52 | m <sup>2</sup> | 9 | b | 67.68 | |
| 3 | 구 | 망상균열 | - | 1.8 | 4.7 | 8.46 | m <sup>2</sup> | 10 | b | 84.60 | |
| 5 | 구 | 망상균열 | - | 1.6 | 4.7 | 7.52 | m <sup>2</sup> | 6 | b | 45.12 | |
| 6 | 구 | 망상균열 | - | 1.6 | 4.7 | 7.52 | m <sup>2</sup> | 3 | b | 22.56 | |

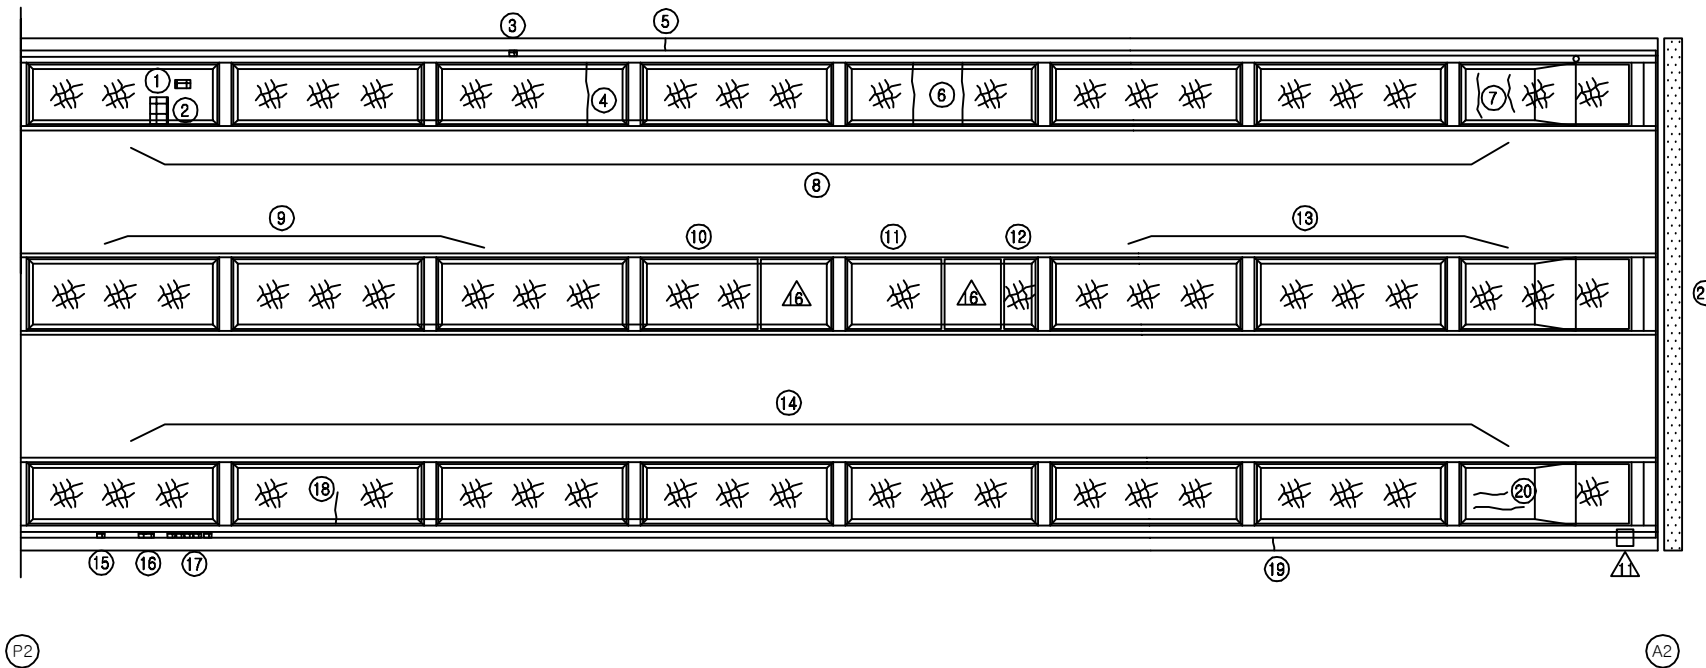
| 번호 | 신(N)<br>구(P) | 손상내용 | 손상현황 | | | | | | 결함<br>상태 | 손상<br>물량 | 비고 |
|---|---|---|---|---|---|---|---|---|---|---|---|
| 4 | 구 | 균열 | 0.2 | 1.6 | - | 1.60 | m | 1 | b | 1.60 | |
| 5 | 구 | 균열부 백태 | 0.2 | 0.4 | - | 0.40 | m | 1 | b | 0.40 | |
| 6 | 구 | 균열 | 0.2 | 1.6 | - | 1.60 | m | 2 | b | 3.20 | |
| 7 | 구 | 균열 | 0.2 | 2.5 | - | 2.50 | m | 1 | b | 2.50 | |
| 8 | 구 | 망상균열 | - | 1.6 | 4.7 | 7.52 | m <sup>2</sup> | 8 | b | 60.16 | |
| 9 | 구 | 망상균열 | - | 1.8 | 4.7 | 8.46 | m <sup>2</sup> | 3 | b | 25.38 | |
| 10 | 구 | 망상균열 | - | 1.8 | 2.5 | 4.50 | m <sup>2</sup> | 1 | b | 4.50 | |
| 11 | 구 | 망상균열 | - | 1.8 | 1.7 | 3.06 | m <sup>2</sup> | 1 | b | 3.06 | |
| 12 | 구 | 망상균열 | - | 1.8 | 1.0 | 1.80 | m <sup>2</sup> | 1 | b | 1.80 | |
| 13 | 구 | 망상균열 | - | 1.8 | 4.7 | 8.46 | m <sup>2</sup> | 3 | b | 25.38 | |
| 14 | 구 | 망상균열 | - | 1.6 | 4.7 | 7.52 | m <sup>2</sup> | 8 | b | 60.16 | |
| 18 | 구 | 균열 | 0.2 | 1.0 | - | 1.00 | m | 1 | b | 1.00 | |
| 19 | 구 | 균열부 백태 | 0.2 | 0.2 | - | 0.20 | m | 1 | b | 0.20 | |
| 20 | 구 | 균열 | 0.2 | 0.5 | - | 0.50 | m | 2 | b | 1.00 | |
| 21 | 구 | 신축이음 허부누수 | - | 12.6 | - | 12.60 | m | 1 | c | 12.60 | |

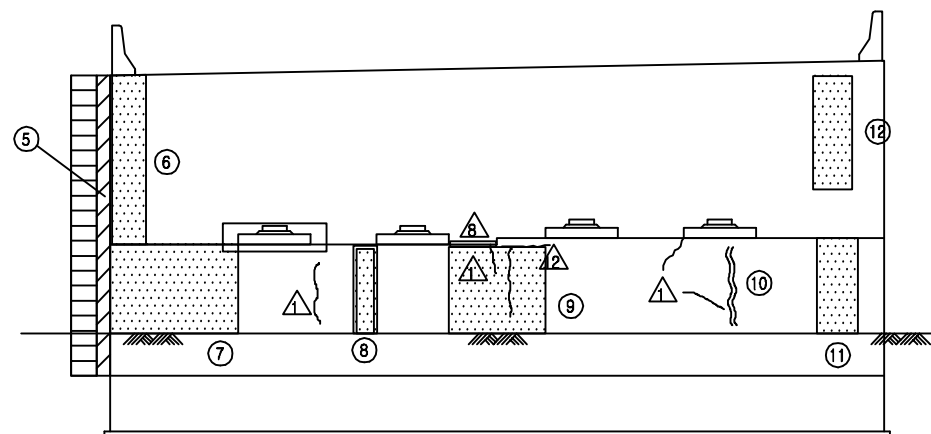
| 번호 | 신(N)<br>구(P) | 손상내용 | 손상현황 | | | | | | 결함<br>상태 | 손상<br>물량 | 비고 |
|---|---|---|---|---|---|---|---|---|---|---|---|
| 6 | 구 | 누수오염 | - | 2.4 | 0.4 | 0.96 | m <sup>2</sup> | 1 | b | 0.96 | |
| 7 | 구 | 누수오염 | - | 1.0 | 1.9 | 1.90 | m <sup>2</sup> | 1 | b | 1.90 | |
| 8 | 구 | 누수오염 | - | 1.0 | 0.6 | 0.60 | m <sup>2</sup> | 1 | b | 0.60 | |
| 9 | 구 | 누수오염 | - | 1.0 | 1.7 | 1.70 | m <sup>2</sup> | 1 | b | 1.70 | |
| 10 | 구 | 보수부 재균열 | 0.1 | 1.0 | - | 1.00 | m | 1 | b | 1.00 | |
| 11 | 구 | 누수오염 | - | 1.0 | 0.4 | 0.40 | m <sup>2</sup> | 1 | b | 0.40 | |
| 12 | 구 | 누수오염 | - | 1.0 | 1.2 | 1.20 | m <sup>2</sup> | 1 | b | 1.20 | |

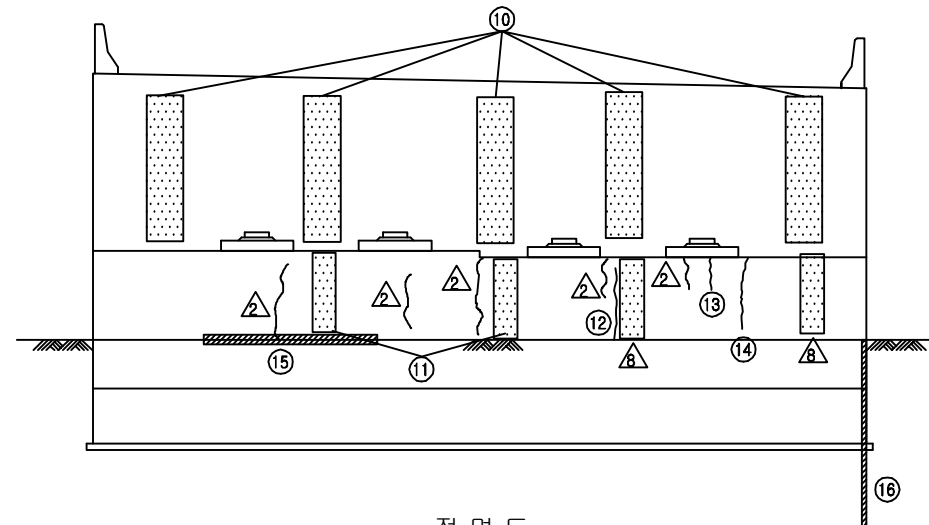
| 번호 | 신(N)<br>구(P) | 손상내용 | 손상현황 | | | | | | 결함<br>상태 | 손상<br>물량 | 비고 |
|---|---|---|---|---|---|---|---|---|---|---|---|
| 8 | 구 | 균열 | 0.3 | 1.2 | - | 1.20 | m | 1 | c | 1.20 | |
| 9 | 구 | 균열 | 0.2 | 0.8 | - | 0.80 | m | 1 | b | 0.80 | |
| 10 | 구 | 누수오염 | - | 1.0 | 2.5 | 2.50 | m <sup>2</sup> | 5 | b | 12.5 | |
| 11 | 구 | 누수오염 | - | 1.0 | 2.0 | 2.00 | m <sup>2</sup> | 2 | b | 4.00 | |
| 12 | 구 | 균열 | 0.2 | 1.2 | - | 1.20 | m | 1 | b | 1.20 | |
| 13 | 구 | 균열 | 0.1 | 0.2 | - | 0.20 | m | 1 | b | 0.20 | |
| 14 | 구 | 균열 | 0.2 | 0.6 | - | 0.60 | m | 1 | b | 0.60 | |

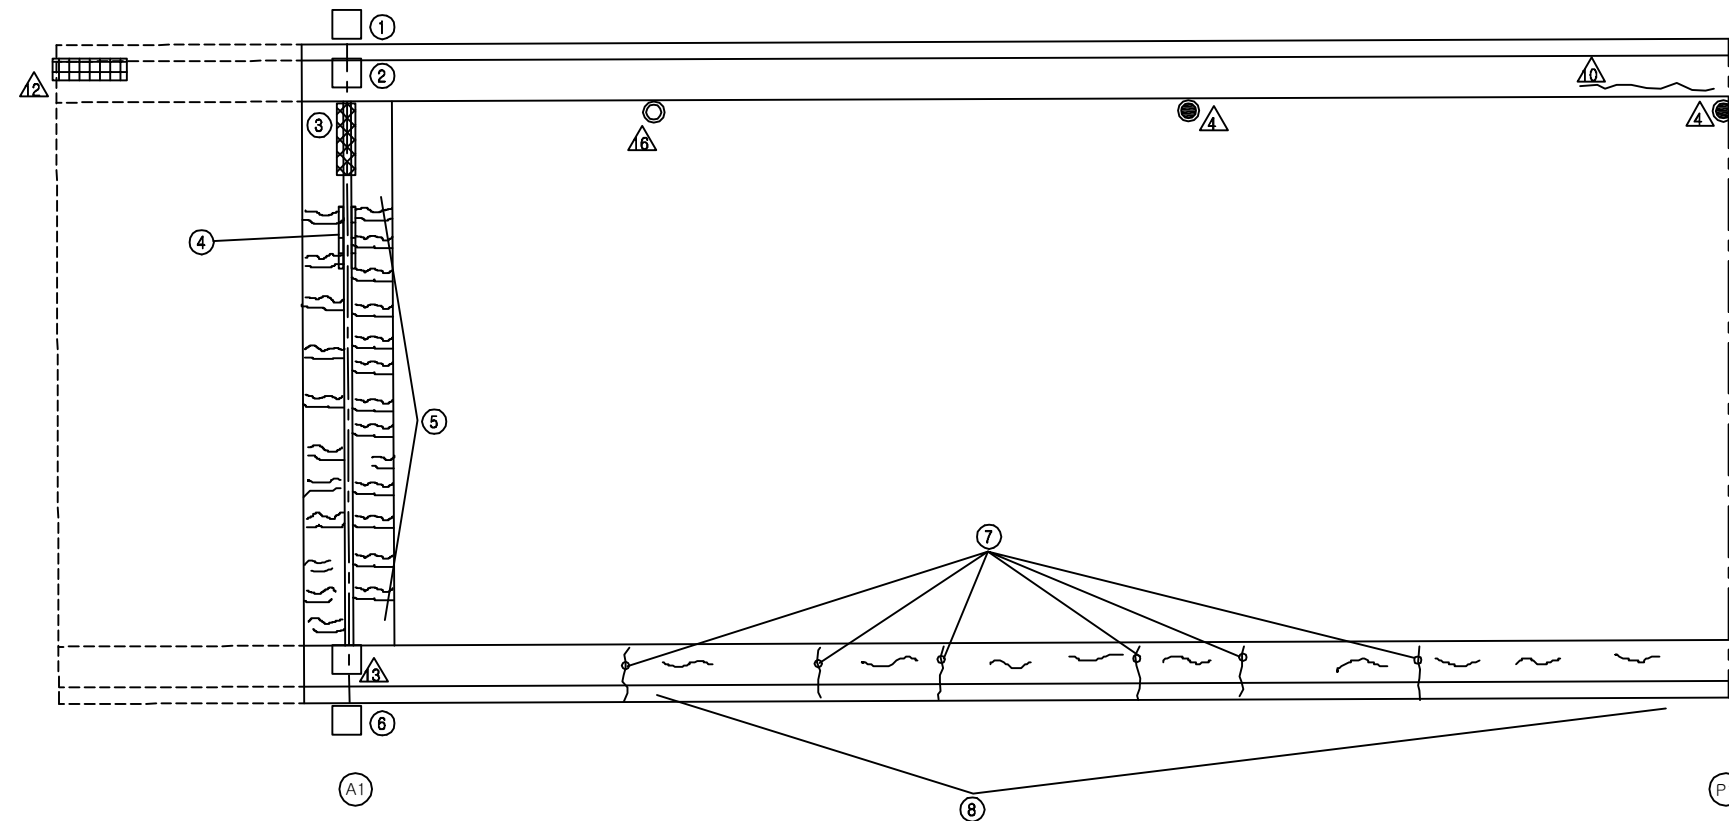
| 번호 | 신(N)<br>구(P) | 손상내용 | 손상현황 | | | | | | 결함<br>상대 | 손상<br>물량 | 비고 |
|---|---|---|---|---|---|---|---|---|---|---|---|
| 5 | 구 | 후타재 균열 | 0.2 | 12.0 | - | 12.00 | m | 1 | b | 12.00 | |
| 7 | 구 | 균열 | 0.2 | 1.2 | - | 1.20 | m | 6 | b | 7.20 | |
| 8 | 구 | 균열 | 0.3 | 2.6 | - | 2.60 | m | 1 | c | 2.60 | |

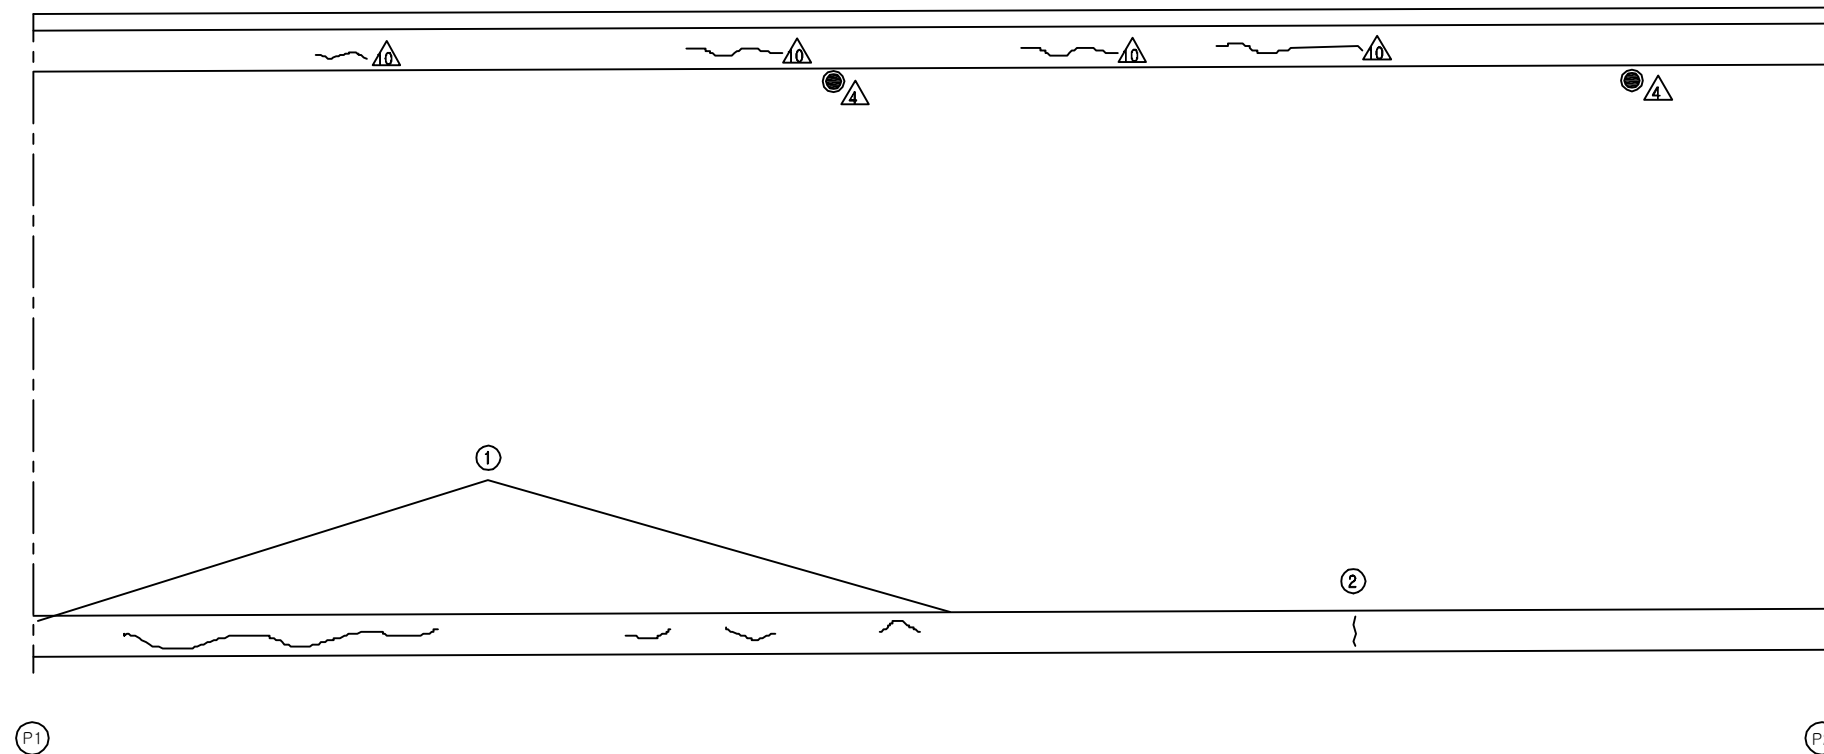
| 번호 | 신(N)<br>구(P) | 손상내용 | 손상현황 | | | | | | 결함<br>상태 | 손상<br>물량 | 비고 |
|---|---|---|---|---|---|---|---|---|---|---|---|
| 1 | 구 | 균열 | 0.3 | 2.5 | - | 2.50 | m | 1 | c | 2.50 | |
| 2 | 구 | 균열 | 0.3 | 1.0 | - | 1.00 | m | 1 | c | 1.00 | |

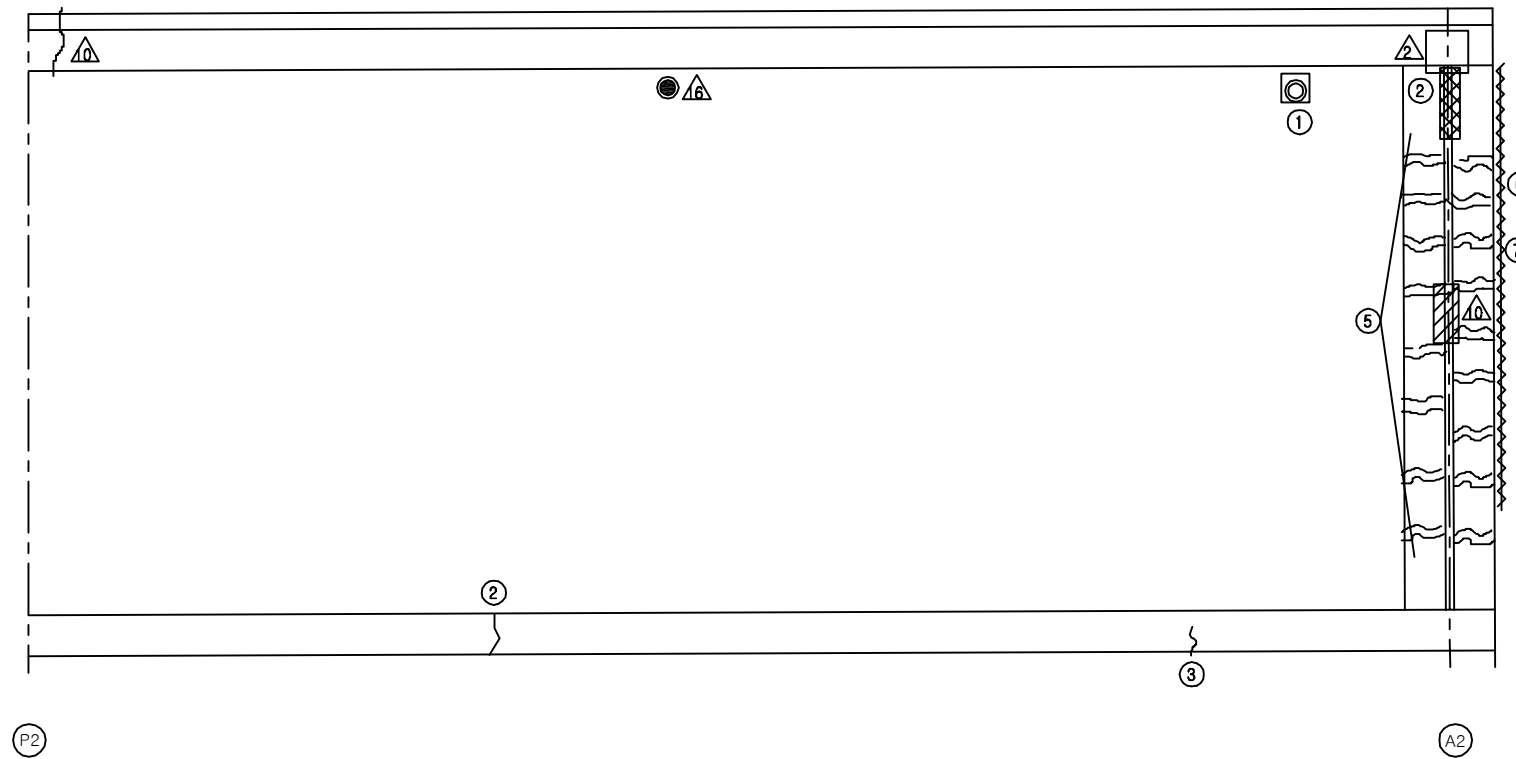
| 번호 | 신(N)<br>구(P) | 손상내용 | 손상현황 | | | | | | 결함<br>상대 | 손상<br>물량 | 비고 |
|---|---|---|---|---|---|---|---|---|---|---|---|
| 3 | 구 | 균열 | 0.1 | 1.0 | - | 1.00 | m | 1 | b | 1.00 | |
| 4 | 구 | 균열 | 0.3 | 0.5 | - | 0.50 | m | 1 | b | 0.50 | |
| 5 | 구 | 후타재 균열 | 0.5 | 15.0 | - | 15.00 | m | 1 | b | 15.00 | |

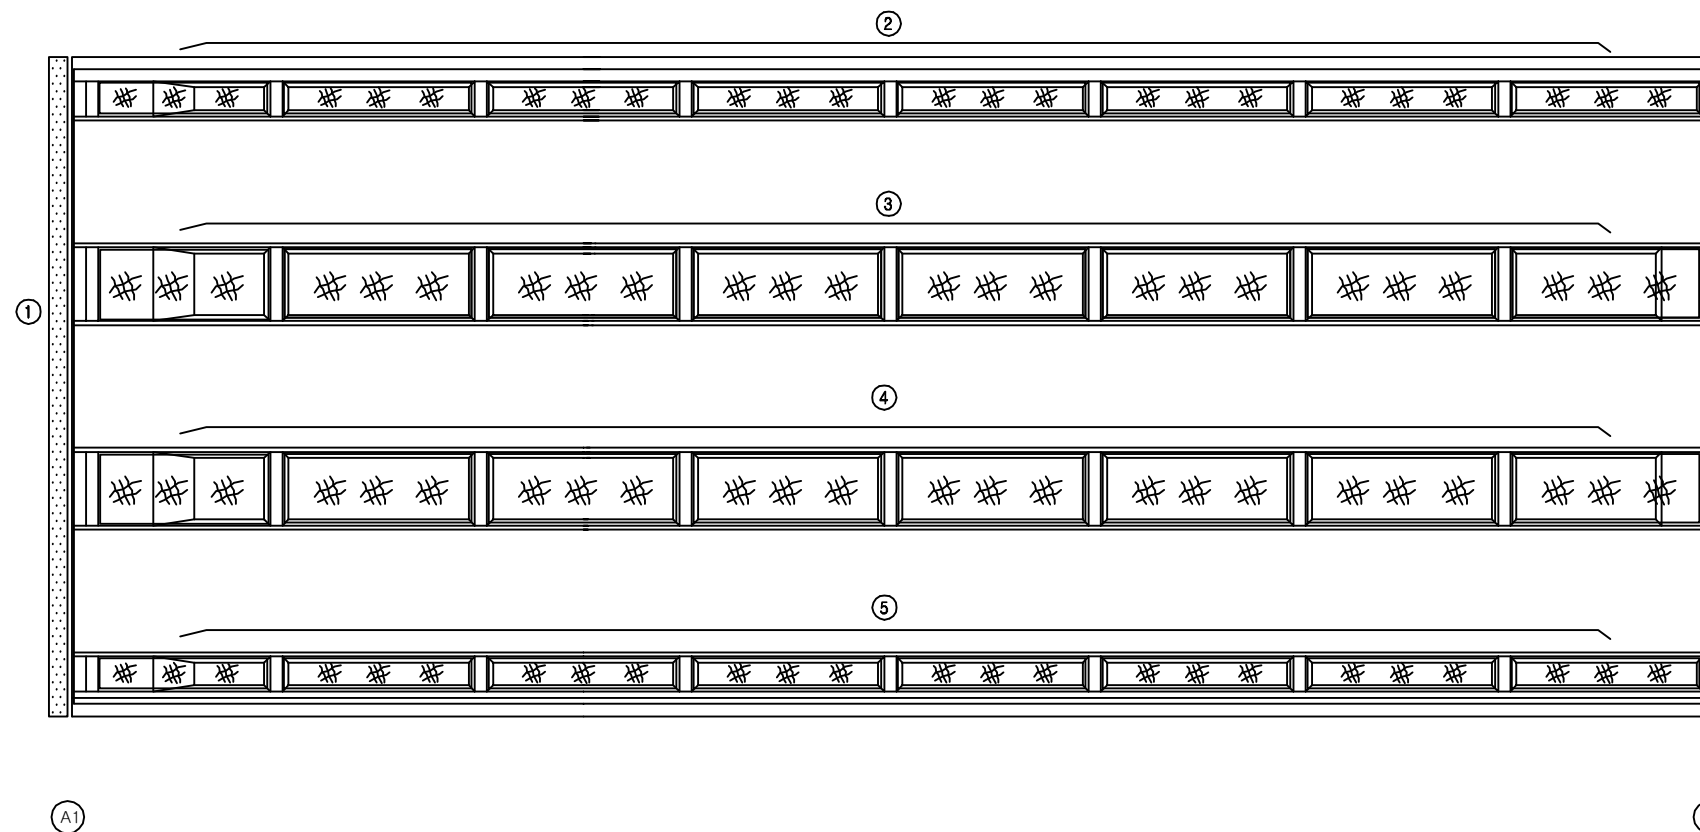
| 번호 | 신(N)<br>구(P) | 손상내용 | 손상현황 | | | | | | 결함<br>상대 | 손상<br>물량 | 비고 |
|---|---|---|---|---|---|---|---|---|---|---|---|
| 1 | 구 | 신축이음 하부누수 | - | 16.2 | - | 16.20 | m | 1 | c | 16.20 | |
| 2 | 구 | 망상균열 | - | 0.9 | 4.7 | 4.23 | m <sup>2</sup> | 8 | b | 33.84 | |
| 3 | 구 | 망상균열 | - | 1.8 | 4.7 | 8.46 | m <sup>2</sup> | 8 | b | 67.68 | |
| 4 | 구 | 망상균열 | - | 1.8 | 4.7 | 8.46 | m <sup>2</sup> | 8 | b | 67.68 | |
| 5 | 구 | 망상균열 | - | 0.9 | 4.7 | 4.23 | m <sup>2</sup> | 8 | b | 33.84 | |

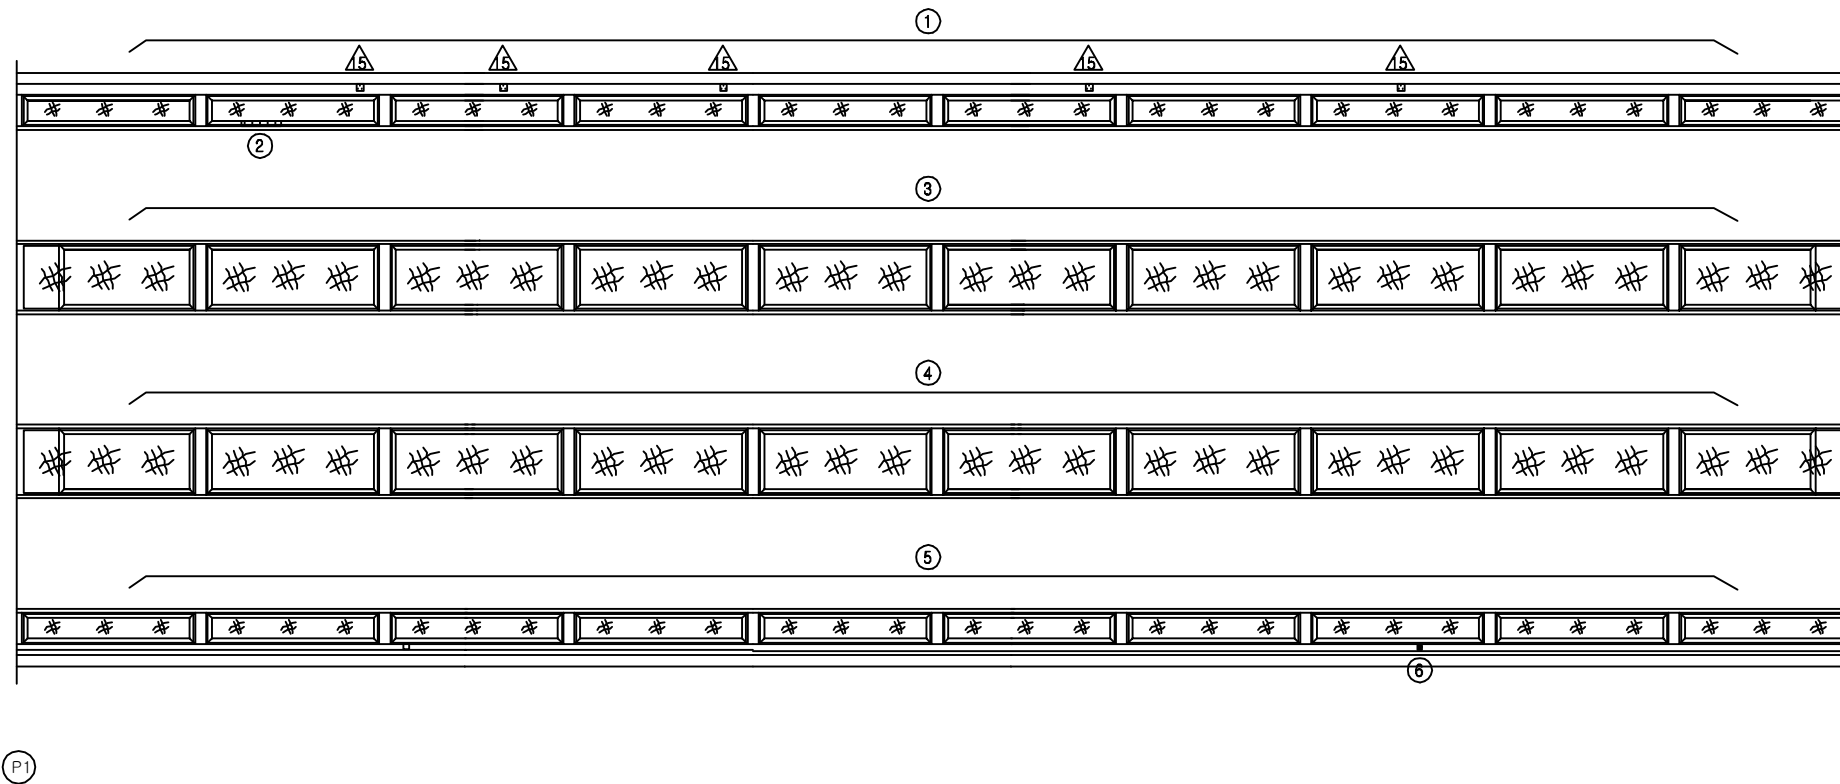
| 번호 | 신(N)<br>구(P) | 손상내용 | 손상현황 | | | | | | 결함<br>상대 | 손상<br>물량 | 비고 |
|---|---|---|---|---|---|---|---|---|---|---|---|
| 1 | 구 | 망상균열 | - | 0.9 | 4.7 | 4.23 | m <sup>2</sup> | 10 | b | 42.30 | |
| 3 | 구 | 망상균열 | - | 1.8 | 4.7 | 8.46 | m <sup>2</sup> | 10 | b | 84.60 | |
| 4 | 구 | 망상균열 | - | 1.8 | 4.7 | 8.46 | m <sup>2</sup> | 10 | b | 84.60 | |
| 5 | 구 | 망상균열 | - | 0.9 | 4.7 | 4.23 | m <sup>2</sup> | 10 | b | 42.30 | |

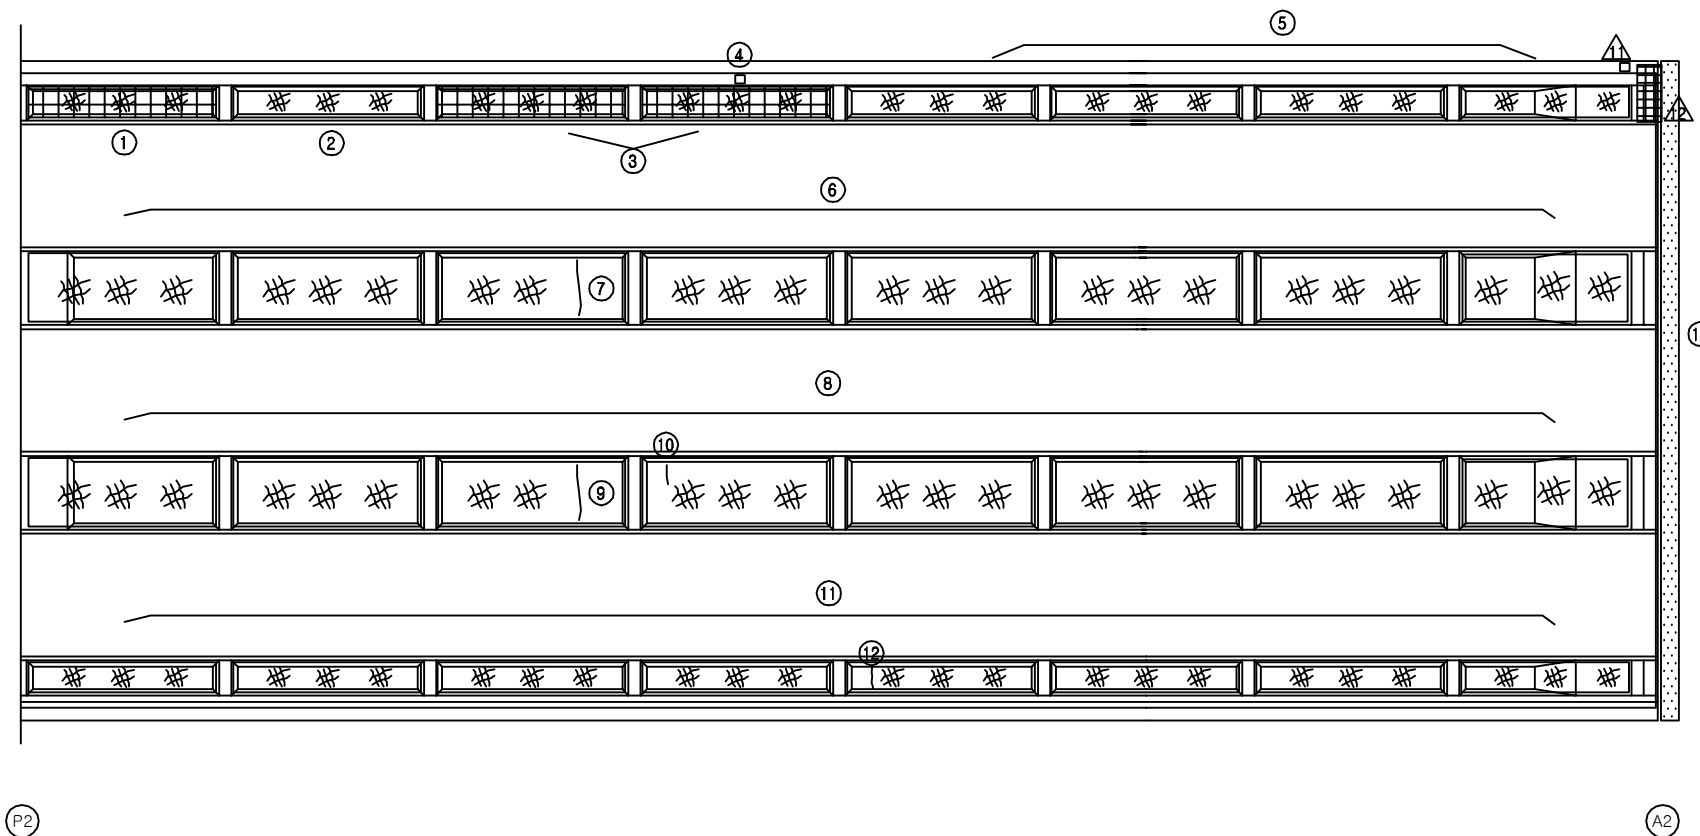
| 번호 | 신(N)<br>구(P) | 손상내용 | 손상현황 | | | | | | 결함<br>상대 | 손상<br>물량 | 비고 |
|---|---|---|---|---|---|---|---|---|---|---|---|
| 2 | 구 | 망상균열 | - | 0.9 | 4.7 | 4.23 | m <sup>2</sup> | 1 | b | 4.23 | |
| 5 | 구 | 망상균열 | - | 0.9 | 4.7 | 4.23 | m <sup>2</sup> | 4 | b | 16.92 | |
| 6 | 구 | 망상균열 | - | 1.8 | 4.7 | 8.46 | m <sup>2</sup> | 8 | b | 67.68 | |
| 7 | 구 | 균열부 백태 | 0.1 | 1.8 | - | 1.80 | m | 1 | b | 1.80 | |
| 8 | 구 | 망상균열 | - | 1.8 | 4.7 | 8.46 | m <sup>2</sup> | 8 | b | 67.68 | |
| 9 | 구 | 균열부 백태 | 0.1 | 1.8 | - | 1.80 | m | 1 | b | 1.80 | |
| 10 | 구 | 균열부 백태 | 0.1 | 0.5 | - | 0.50 | m | 1 | b | 0.50 | |
| 11 | 구 | 망상균열 | - | 0.9 | 4.7 | 4.23 | m <sup>2</sup> | 8 | b | 33.84 | |
| 12 | 구 | 균열부 백태 | 0.1 | 0.6 | - | 0.60 | m | 1 | b | 0.60 | |
| 13 | 구 | 신축이음 허부누수 | - | 16.2 | - | 16.20 | m | 1 | c | 16.20 | |

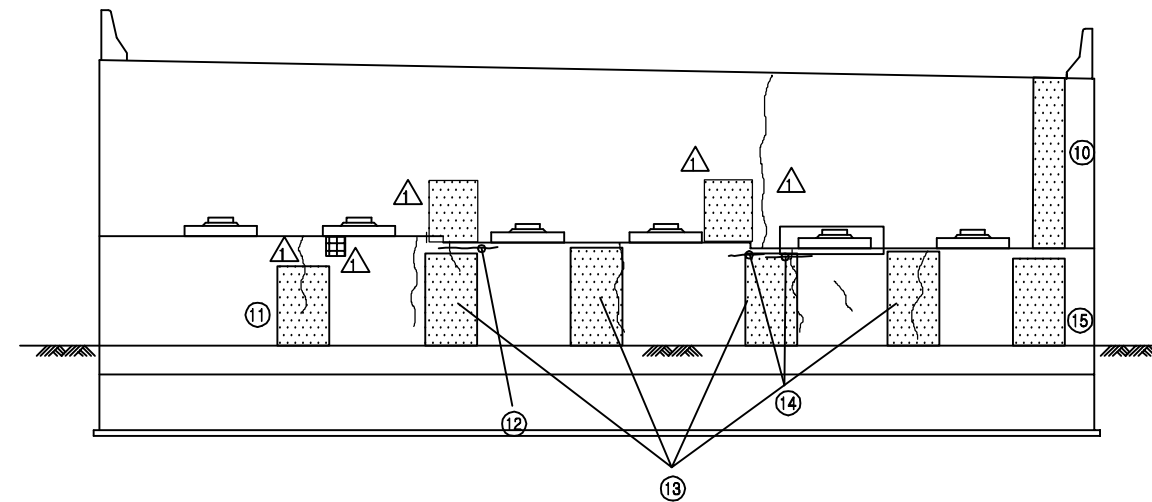
\* 점검로 상부 안전망 손상 △

| 번호 | 신(N)<br>구(P) | 손상내용 | 손상현황 | | | | | | 결함<br>상대 | 손상<br>물량 | 비고 |
|---|---|---|---|---|---|---|---|---|---|---|---|
| 8 | 구 | 균열 | 0.1 | 0.5 | - | 0.50 | m | 1 | b | 0.50 | |
| 9 | 구 | 받침 콘크리트 균열 | 0.1 | 0.2 | - | 0.20 | m | 1 | b | 0.20 | |
| 10 | 구 | 누수오염 | - | 2.4 | 0.4 | 0.96 | m <sup>2</sup> | 1 | b | 0.96 | |
| 11 | 구 | 누수오염 | - | 1.0 | 1.5 | 1.50 | m <sup>2</sup> | 1 | b | 1.50 | |
| 12 | 구 | 보수부 재균열 | 0.1 | 0.8 | - | 0.80 | m | 1 | b | 0.80 | |
| 13 | 구 | 누수오염 | - | 1.0 | 6.0 | 6.00 | m <sup>2</sup> | 1 | b | 6.00 | |
| 14 | 구 | 보수부 재균열 | 0.1 | 1.6 | - | 1.60 | m | 1 | b | 1.60 | |
| 15 | 구 | 누수오염 | - | 1.0 | 1.5 | 1.50 | m <sup>2</sup> | 1 | b | 1.50 | |

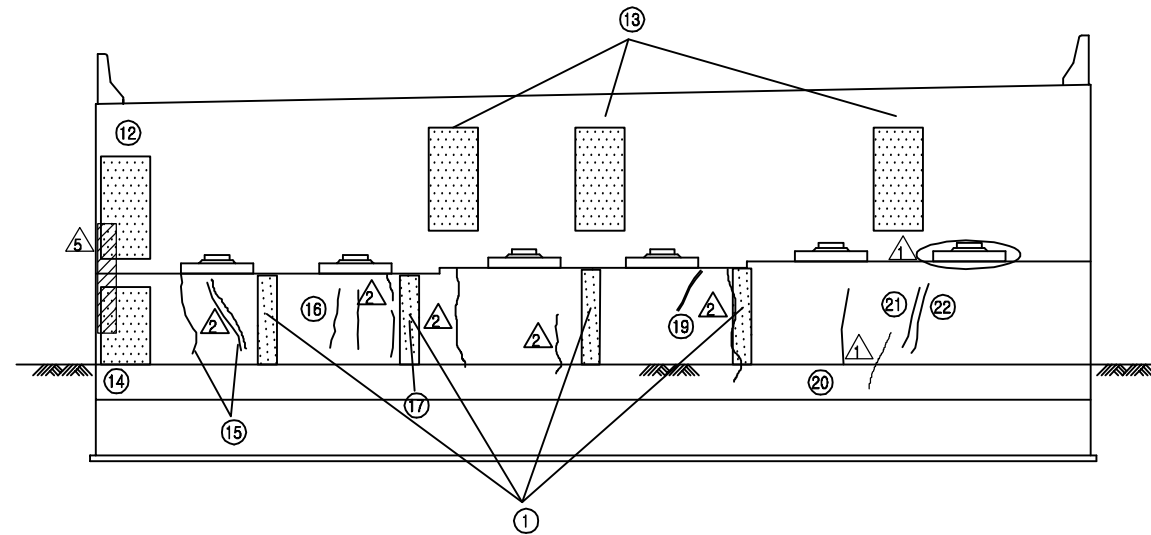
날개벽(좌측)

| 번호 | 신(N)<br>구(P) | 손상내용 | 손상현황 | | | | | | 결함<br>상대 | 손상<br>물량 | 비고 |
|---|---|---|---|---|---|---|---|---|---|---|---|
| 9 | 구 | 받침 콘크리트 균열 | 0.1 | 0.2 | - | 0.20 | m | 1 | b | 0.20 | |
| 10 | 구 | 받침 콘크리트 보수부 재균열 | 0.2 | 0.2 | - | 0.20 | m | 1 | b | 0.20 | |
| 11 | 구 | 받침 콘크리트 보수부 재균열 | 0.1 | 0.1 | - | 0.10 | m | 1 | b | 0.10 | |
| 12 | 구 | 누수오염 | - | 1.0 | 2.5 | 2.50 | m <sup>2</sup> | 1 | b | 2.50 | |
| 13 | 구 | 누수오염 | - | 1.5 | 2.5 | 3.75 | m <sup>2</sup> | 3 | b | 11.25 | |
| 14 | 구 | 누수오염 | - | 1.0 | 1.5 | 1.50 | m <sup>2</sup> | 1 | b | 1.50 | |
| 15 | 구 | 균열 | 0.1 | 1.5 | - | 1.50 | m | 2 | b | 3.00 | |
| 16 | 구 | 균열 | 0.2 | 1.0 | - | 1.00 | m | 2 | b | 2.00 | |
| 17 | 구 | 균열 | 0.1 | 1.0 | - | 1.00 | m | 1 | b | 1.00 | |
| 18 | 구 | 누수오염 | - | 1.0 | 1.0 | 1.00 | m <sup>2</sup> | 4 | b | 4.00 | |
