## 8. 무척산터널

# ID : 무척산터널(대구) - SPAN No.1~5

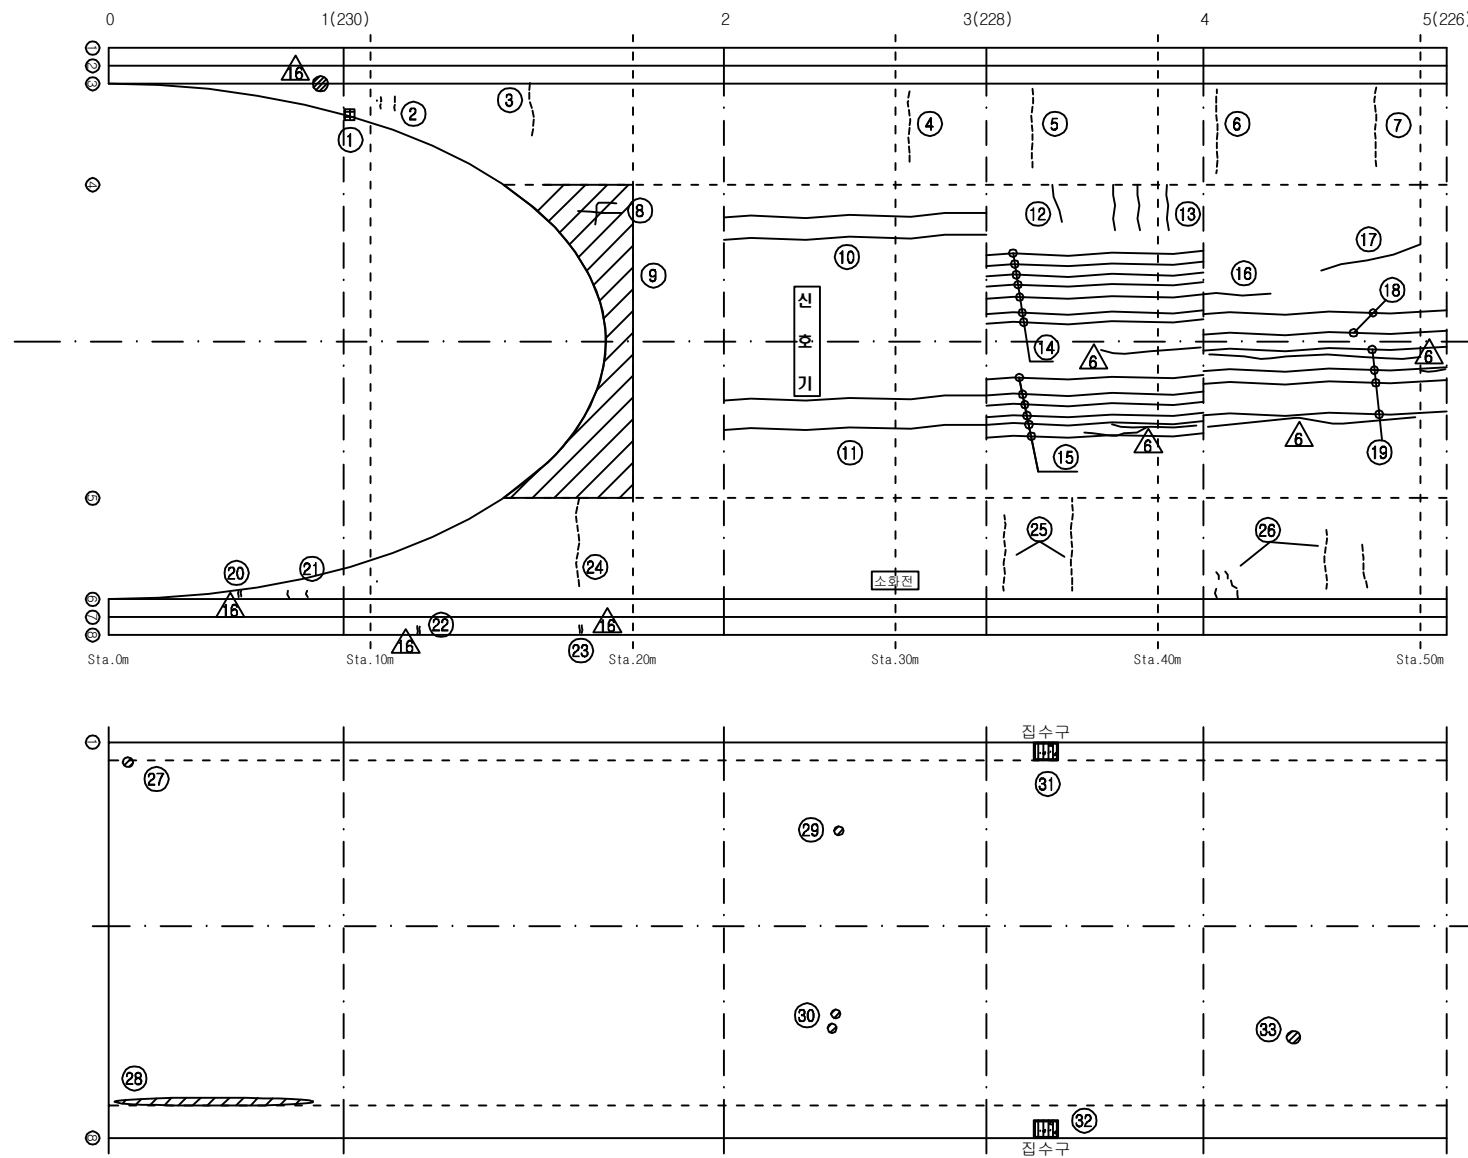
| 번호 | 신(N)<br>구(P) | 손상내용 | 손상현황 | | | | | | 결함<br>상태 | 손상<br>물량 | 비고 |
|---|---|---|---|---|---|---|---|---|---|---|---|
| 1 | 구 | 박락 | - | 0.2 | 0.2 | 0.04 | m² | 1 | b | 0.04 | |
| 8 | 구 | 종균열 | 0.2 | 2.0 | - | 2.00 | m | 1 | b | 2.00 | |
| 10 | 구 | 종균열 | 0.2 | 9.0 | - | 9.00 | m | 2 | b | 18.00 | |
| 11 | 구 | 종균열 | 0.3 | 9.0 | - | 9.00 | m | 2 | c | 18.00 | |
| 19 | 구 | 종균열 | 0.3 | 9.0 | - | 9.00 | m | 4 | c | 36.00 | |
| 20 | 구 | 보수부 재균열 | 0.3 | 0.3 | - | 0.30 | m | 1 | c | 0.30 | |

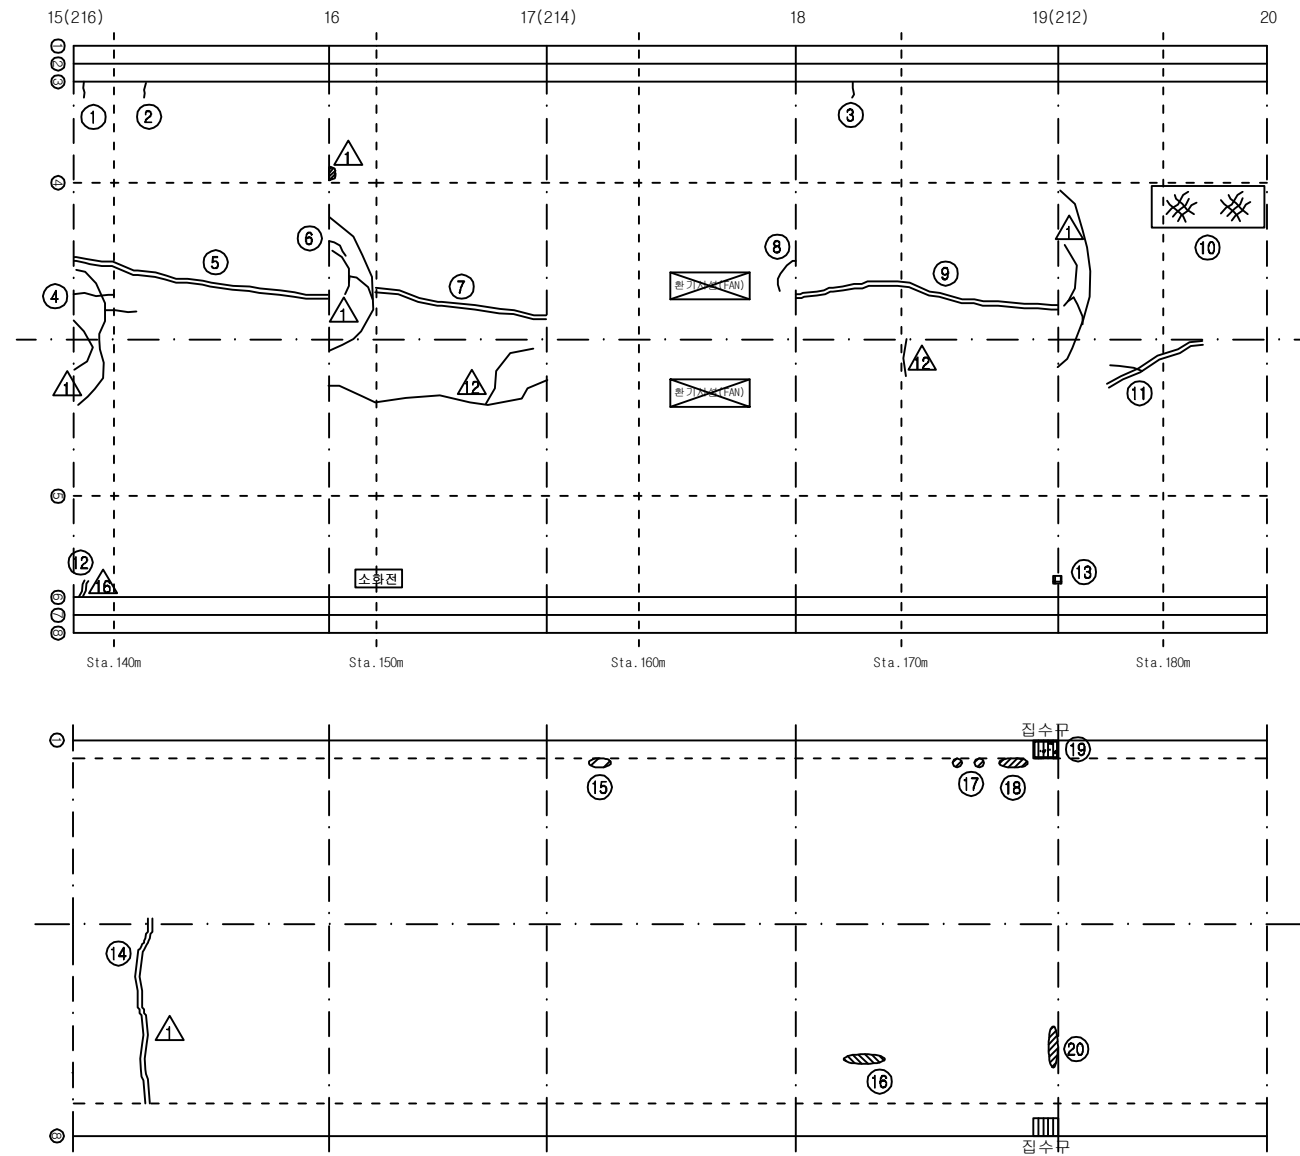
# ID : 무척산터널(대구) - SPAN No.16~20

| 번호 | 신(N)<br>구(P) | 손상내용 | 손상현황 | | | | | | 결함<br>상대 | 손상<br>물량 | 비고 |
|---|---|---|---|---|---|---|---|---|---|---|---|
| 1 | 구 | 균열 | 0.5 | 0.3 | - | 0.30 | m | 1 | c | 0.30 | |
| 5 | 구 | 보수부 재균열(중) | 0.2 | 9.0 | - | 9.00 | m | 1 | b | 9.00 | |
| 7 | 구 | 보수부 재균열(중) | 0.3 | 8.0 | - | 8.00 | m | 1 | c | 8.00 | |
| 10 | 구 | 망상균열 | - | 5.0 | 1.2 | 6.00 | m <sup>2</sup> | 1 | b | 6.00 | |
| 12 | 구 | 보수부 재균열 | 2.0 | 0.3 | - | 0.30 | m | 1 | d | 0.30 | |

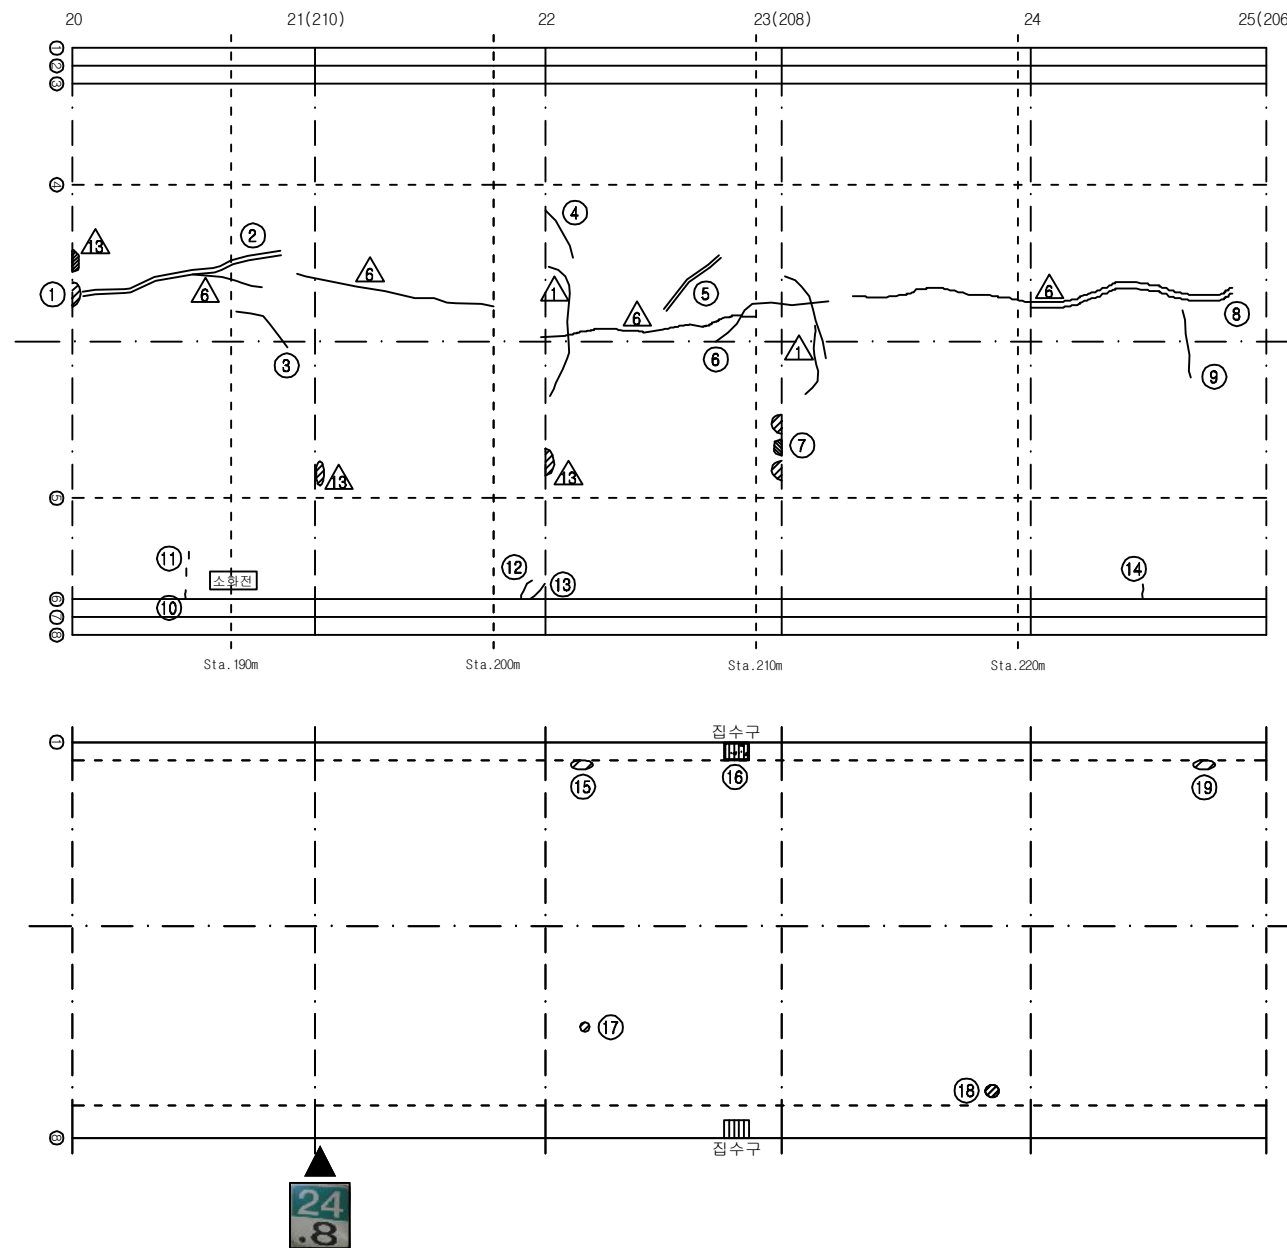
# ID : 무척산터널(대구) - SPAN No.21~25

| 번호 | 신(N)<br>구(P) | 손상내용 | 손상현황 | | | | | | 결함<br>상대 | 손상<br>물량 | 비고 |
|---|---|---|---|---|---|---|---|---|---|---|---|
| 2 | 구 | 보수부 재균열(중) | 0.3 | 9.0 | - | 9.00 | m | 1 | c | 9.00 | |
| 5 | 구 | 보수부 재균열(횡) | 0.3 | 2.0 | - | 2.00 | m | 1 | c | 2.00 | |
| 8 | 구 | 보수부 재균열(중) | 0.3 | 9.0 | - | 9.00 | m | 1 | c | 9.00 | |
| 13 | 구 | 균열 | 1.0 | 0.4 | - | 0.40 | m | 1 | d | 0.40 | |

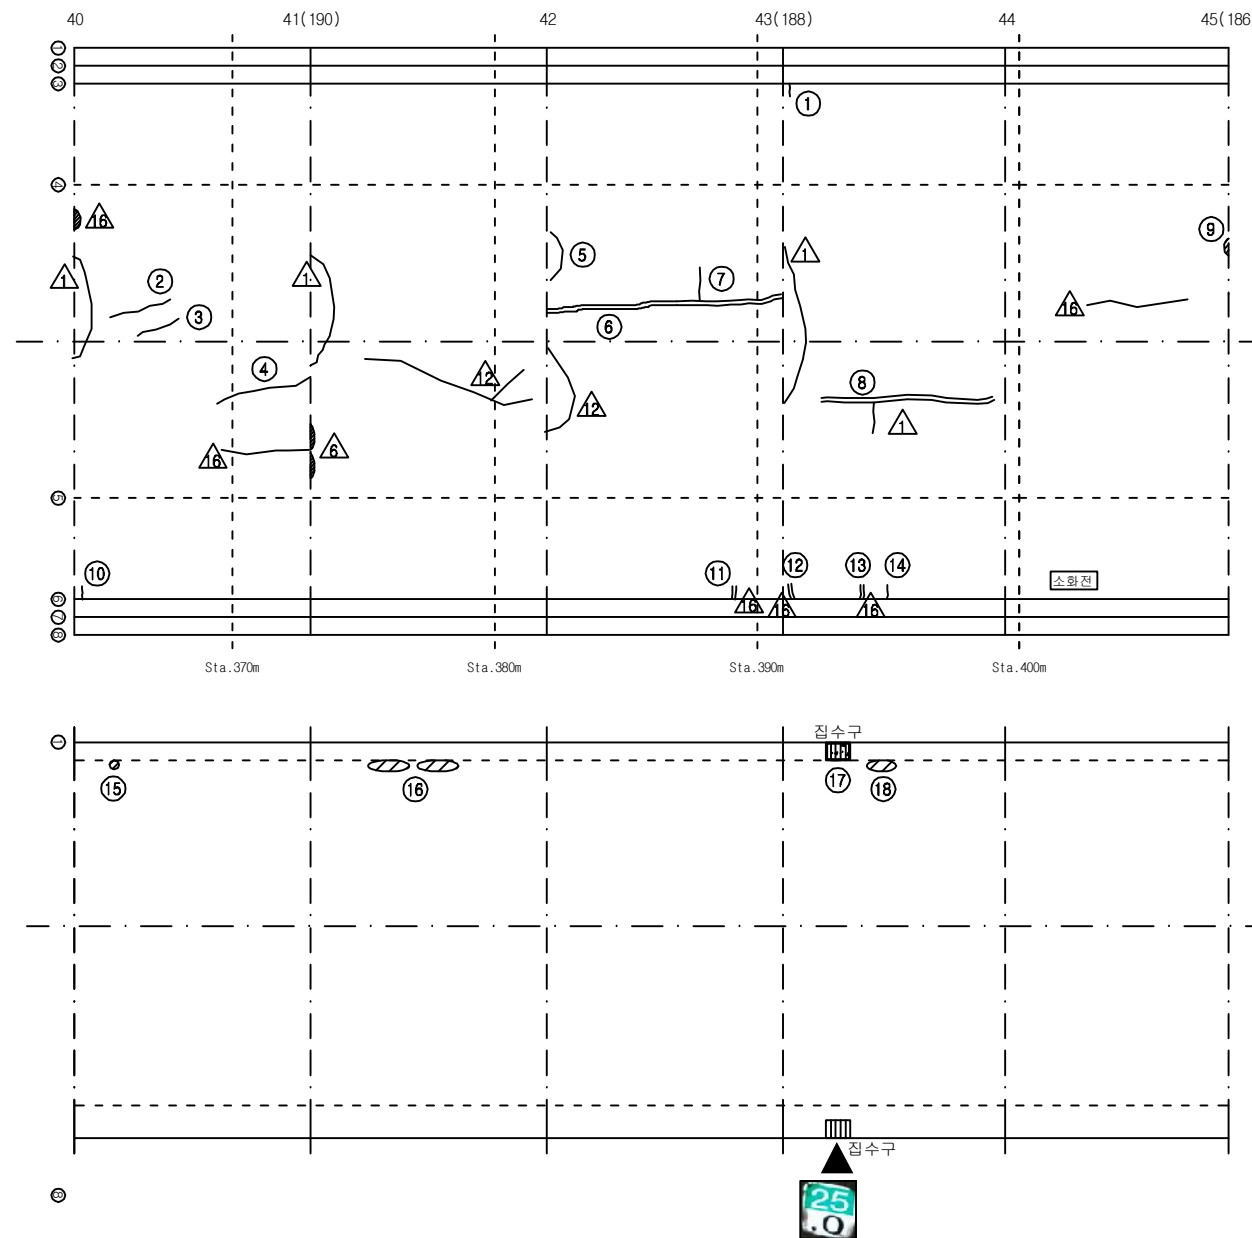
# ID : 무척산터널(대구) - SPAN No.41~45

| 번호 | 신(N)<br>구(P) | 손상내용 | 손상현황 | | | | | | 결함<br>상대 | 손상<br>물량 | 비고 |
|---|---|---|---|---|---|---|---|---|---|---|---|
| 1 | 구 | 균열 | 0.5 | 0.4 | - | 0.40 | m | 1 | c | 0.40 | |
| 6 | 구 | 보수부 재균열(중) | 0.3 | 9.0 | - | 9.00 | m | 1 | c | 9.00 | |
| 10 | 구 | 균열 | 3.0 | 0.4 | - | 0.40 | m | 1 | e | 0.40 | |
| 11 | 구 | 보수부 재균열 | 0.5 | 0.3 | - | 0.30 | m | 1 | c | 0.30 | |
