# 1. 덕산교

ID : 덕산교(대구) - 교면포장 S1

| 용역명 | 2017년 상반기 시설물 정기점검 용역 |
| 발주처 | 신대구부산고속도로주식회사 |

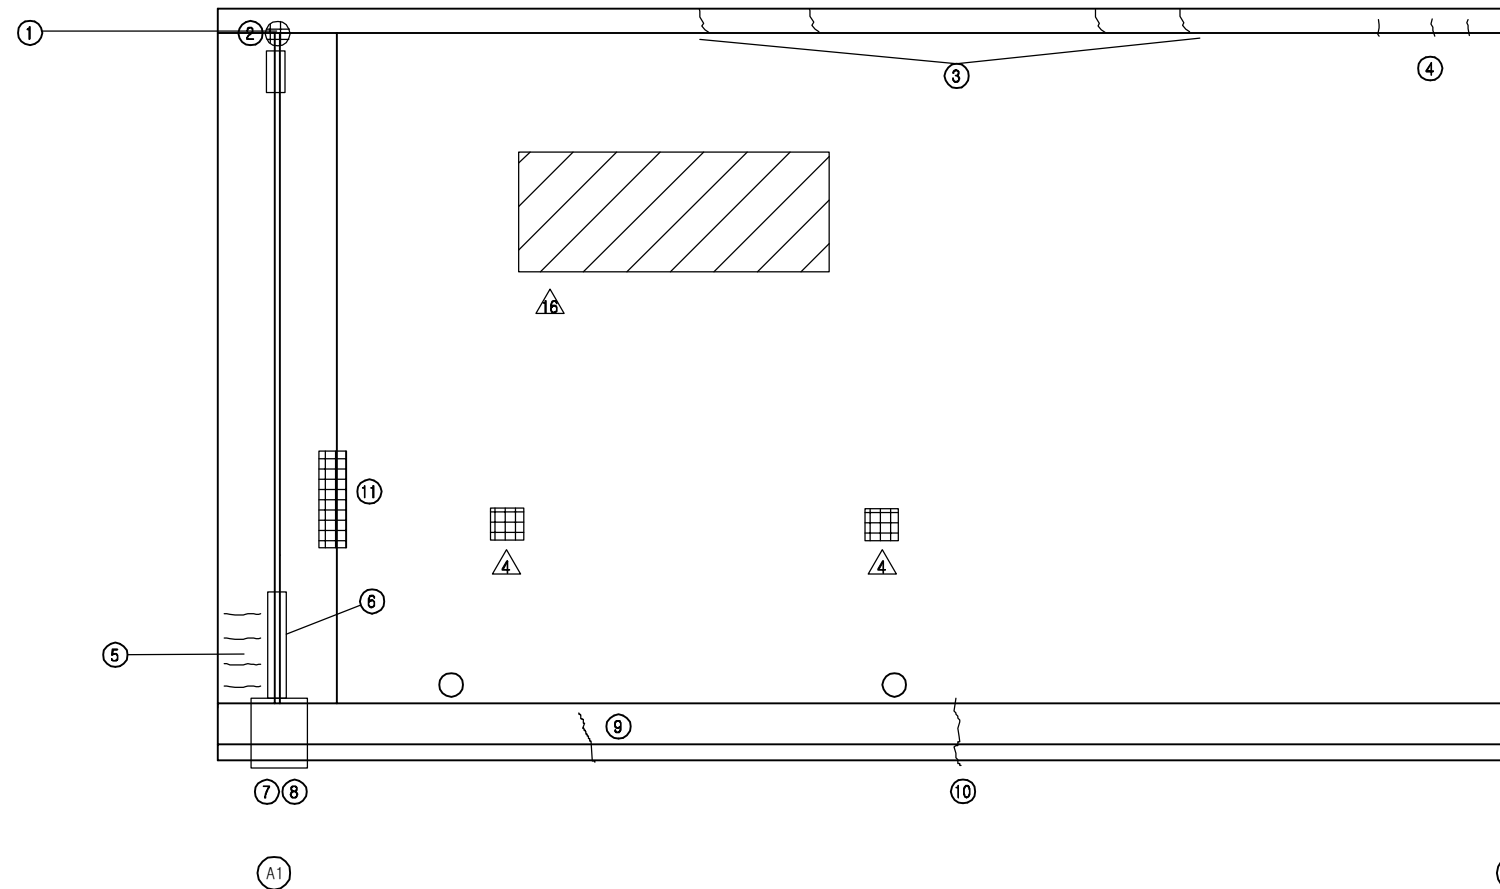
| 번호 | 신(N)<br>구(P) | 손상내용 | 손상현황 | | | | | | 결함<br>상대 | 손상<br>물량 | 비고 |
|---|---|---|---|---|---|---|---|---|---|---|---|
| 1 | 구 | 차수판 앵커볼트 탈락 | - | - | - | 1.00 | EA | 3 | b | 3.00 | |
| 2 | 구 | 유간부 토사퇴적 | - | 1.0 | - | 1.00 | m | 1 | b | 1.00 | |
| 3 | 구 | 균열 | 0.2 | 5.0 | - | 5.00 | m | 1 | b | 5.00 | |
| 4 | 구 | 균열 | 0.2 | 3.6 | - | 3.60 | m | 1 | b | 3.60 | |
| 5 | 구 | 후타재 균열 | 0.1 | 0.5 | - | 0.50 | m | 4 | b | 2.00 | |
| 6 | 구 | 유간부 토사퇴적 | - | 3.0 | - | 3.00 | m | 1 | b | 3.00 | |
| 7 | 구 | 차수판 앵커볼트 탈락 | - | - | - | 1.00 | EA | 10 | b | 10.0 | |
| 8 | 구 | 차수판 앵커볼트 탈락(너트) | - | - | - | 1.00 | EA | 1 | b | 1.00 | |
| 9 | 구 | 균열 | 0.2 | 3.0 | - | 3.00 | m | 1 | b | 3.00 | |
| 10 | 구 | 균열 | 0.2 | 3.0 | - | 3.00 | m | 1 | b | 3.00 | |
| 11 | 구 | 후타재 박리 및 박락 | - | 0.2 | 2.0 | 0.40 | m | 1 | b | 0.40 | |

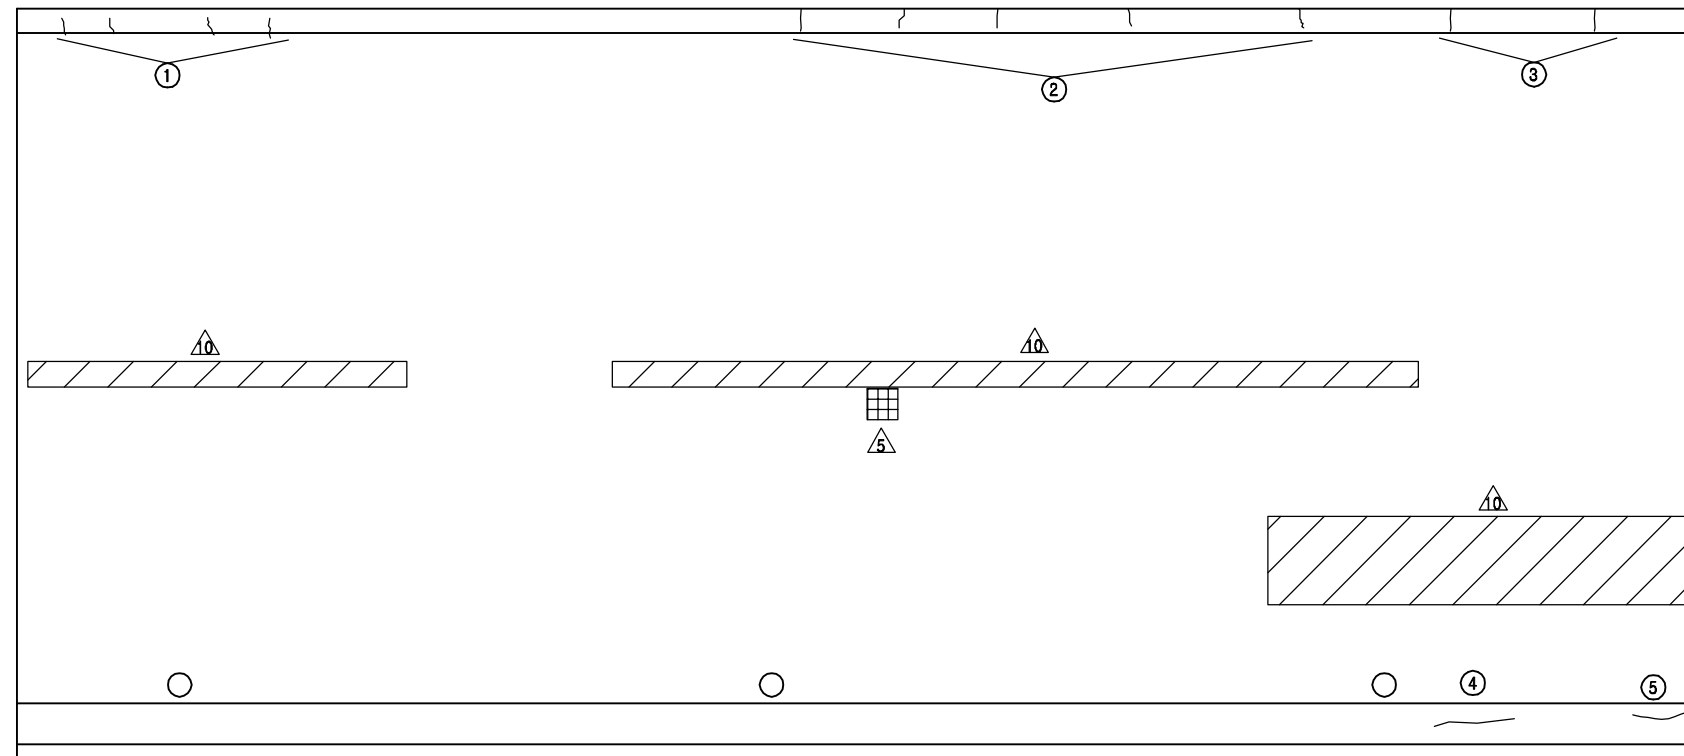
ID : 덕산교(대구) - 교면포장 S2

| 번호 | 신(N)<br>구(P) | 손상내용 | 손상현황 | | | | | | 결함<br>상대 | 손상<br>물량 | 비고 |
|---|---|---|---|---|---|---|---|---|---|---|---|
| 1 | 구 | 균열 | 0.2 | 4.8 | - | 4.80 | m | 1 | b | 4.80 | |
| 2 | 구 | 균열 | 0.2 | 2.0 | - | 2.00 | m | 1 | b | 2.00 | |
| 3 | 구 | 균열 | 0.2 | 3.0 | - | 3.00 | m | 1 | b | 3.00 | |
| 4 | 구 | 균열 | 0.2 | 1.5 | - | 1.50 | m | 1 | b | 1.50 | |
| 5 | 구 | 균열 | 0.2 | 0.5 | - | 0.50 | m | 1 | b | 0.50 | |

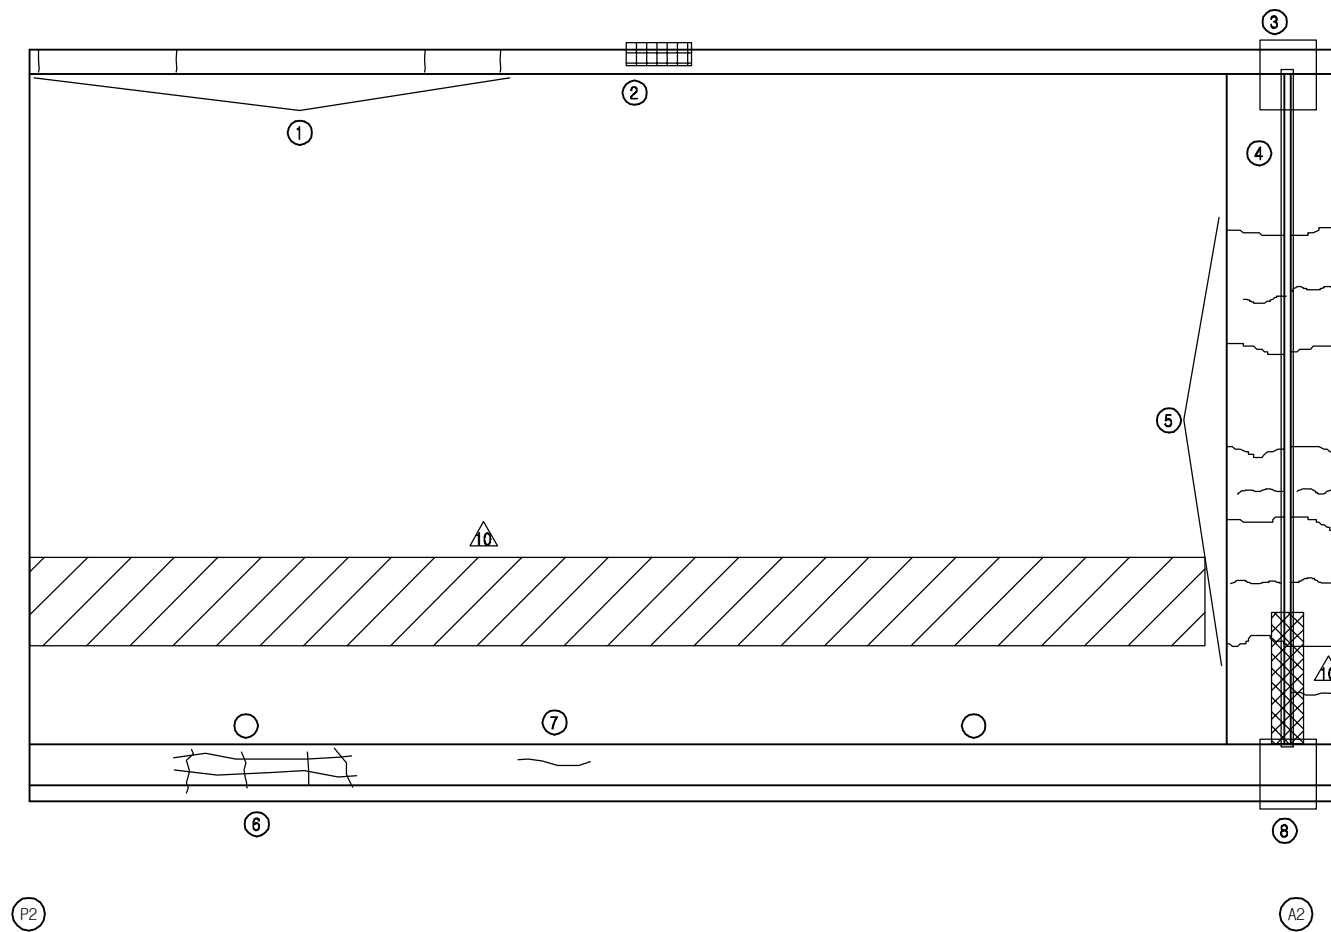
ID : 덕산교(대구) - 교면포장 S3

| 번호 | 신(N)<br>구(P) | 손상내용 | 손상현황 | | | | | | 결함<br>상대 | 손상<br>물량 | 비고 |
|---|---|---|---|---|---|---|---|---|---|---|---|
| 1 | 구 | 균열 | 0.2 | 3.0 | - | 3.00 | m | 1 | b | 3.00 | |
| 2 | 구 | 파손 | - | 0.5 | 0.7 | 0.35 | m <sup>2</sup> | 1 | b | 0.35 | |
| 3 | 구 | 차수판 앵커볼트 탈락 | - | - | - | 1.00 | EA | 1 | b | 1.00 | |
| 4 | 구 | 유간부 토사퇴적 | - | 12.0 | - | 12.00 | m | 1 | b | 12.00 | |
| 5 | 구 | 후타재 균열 | 0.2 | 6.6 | - | 6.60 | m | 1 | b | 6.60 | |
| 6 | 구 | 망상균열 | - | 4.0 | 0.2 | 0.80 | m <sup>2</sup> | 1 | b | 0.80 | |
| 7 | 구 | 균열 | 0.2 | 0.6 | - | 0.60 | m | 1 | b | 0.60 | |
| 8 | 구 | 차수판 앵커볼트 탈락(너트) | - | - | - | 1.00 | EA | 1 | b | 1.00 | |

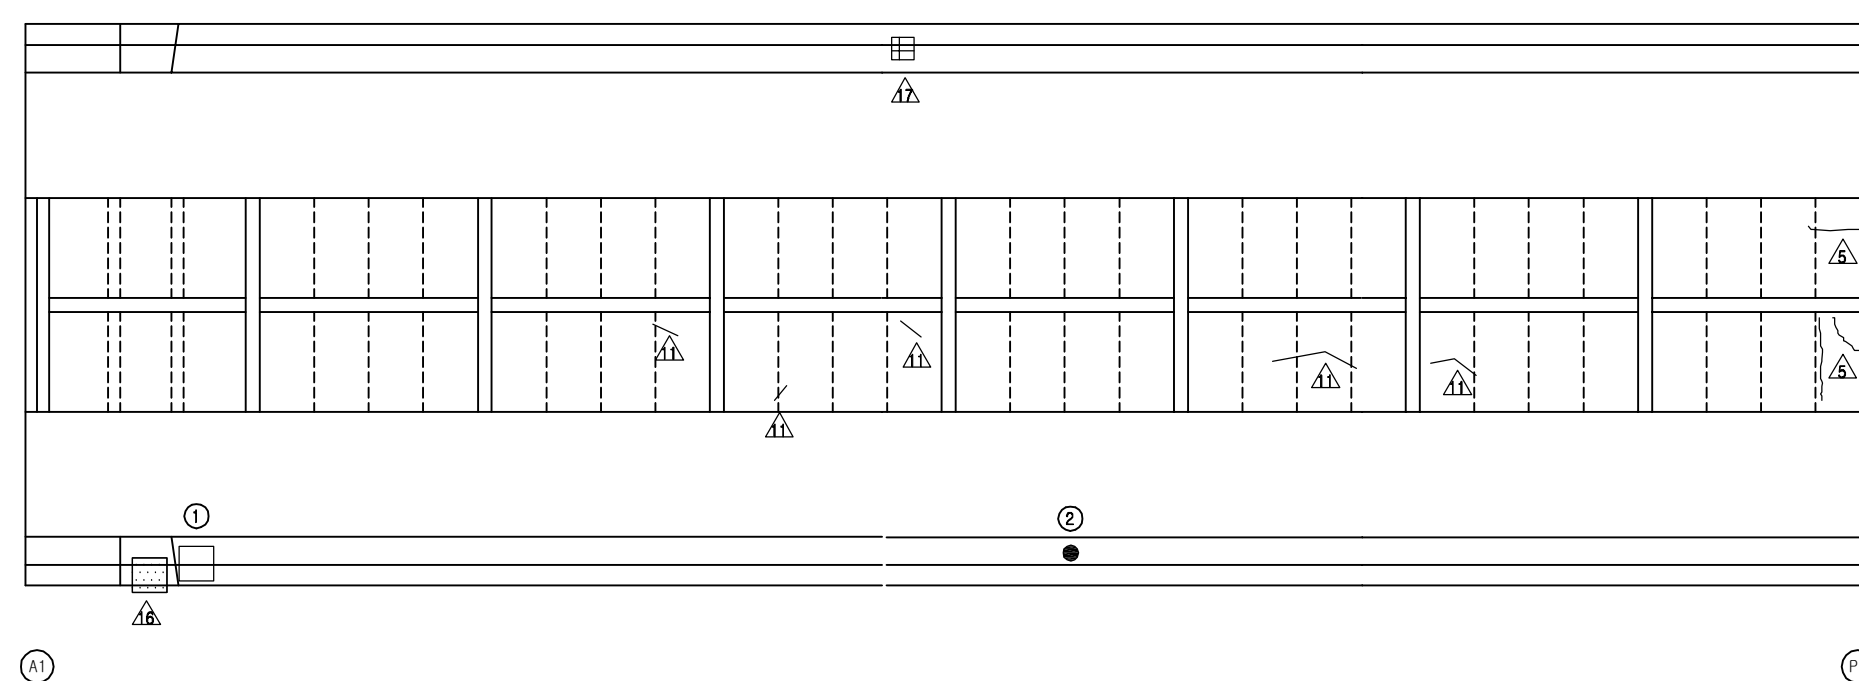
ID : 덕산교(대구) - 슬래브하면 S1

| 번호 | 신(N)<br>구(P) | 손상내용 | 손상현황 | | | | | | 결함<br>상태 | 손상<br>물량 | 비고 |
|---|---|---|---|---|---|---|---|---|---|---|---|
| 1 | 구 | 배수관 열결핀 설치불량 | - | - | - | 1.00 | EA | 1 | c | 1.00 | |
| 2 | 구 | 배수관 막힘/월류 | - | - | - | 1.00 | EA | 1 | c | 1.00 | |

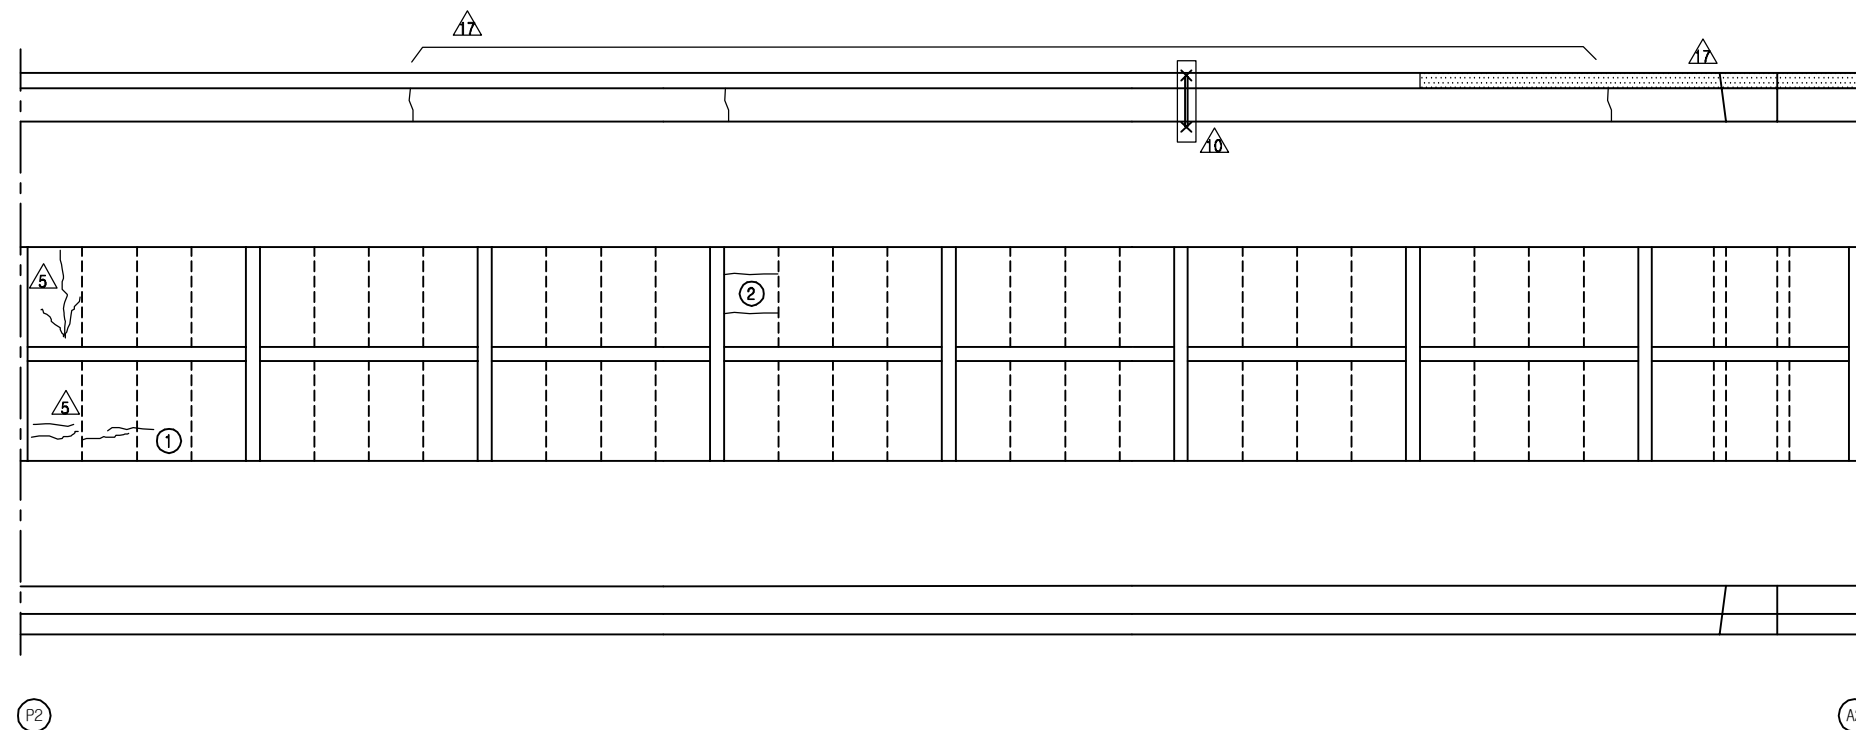
ID : 덕산교(대구) - 슬래브하면 S3

| 번호 | 신(N)<br>구(P) | 손상내용 | 손상현황 | | | | | | 결함<br>상태 | 손상<br>물량 | 비고 |
|---|---|---|---|---|---|---|---|---|---|---|---|
| 1 | 구 | 균열 | 0.1 | 0.8 | - | 0.80 | m | 1 | b | 0.80 | |
| 2 | 구 | 균열 | 0.1 | 1.2 | - | 1.20 | m | 2 | b | 2.40 | |

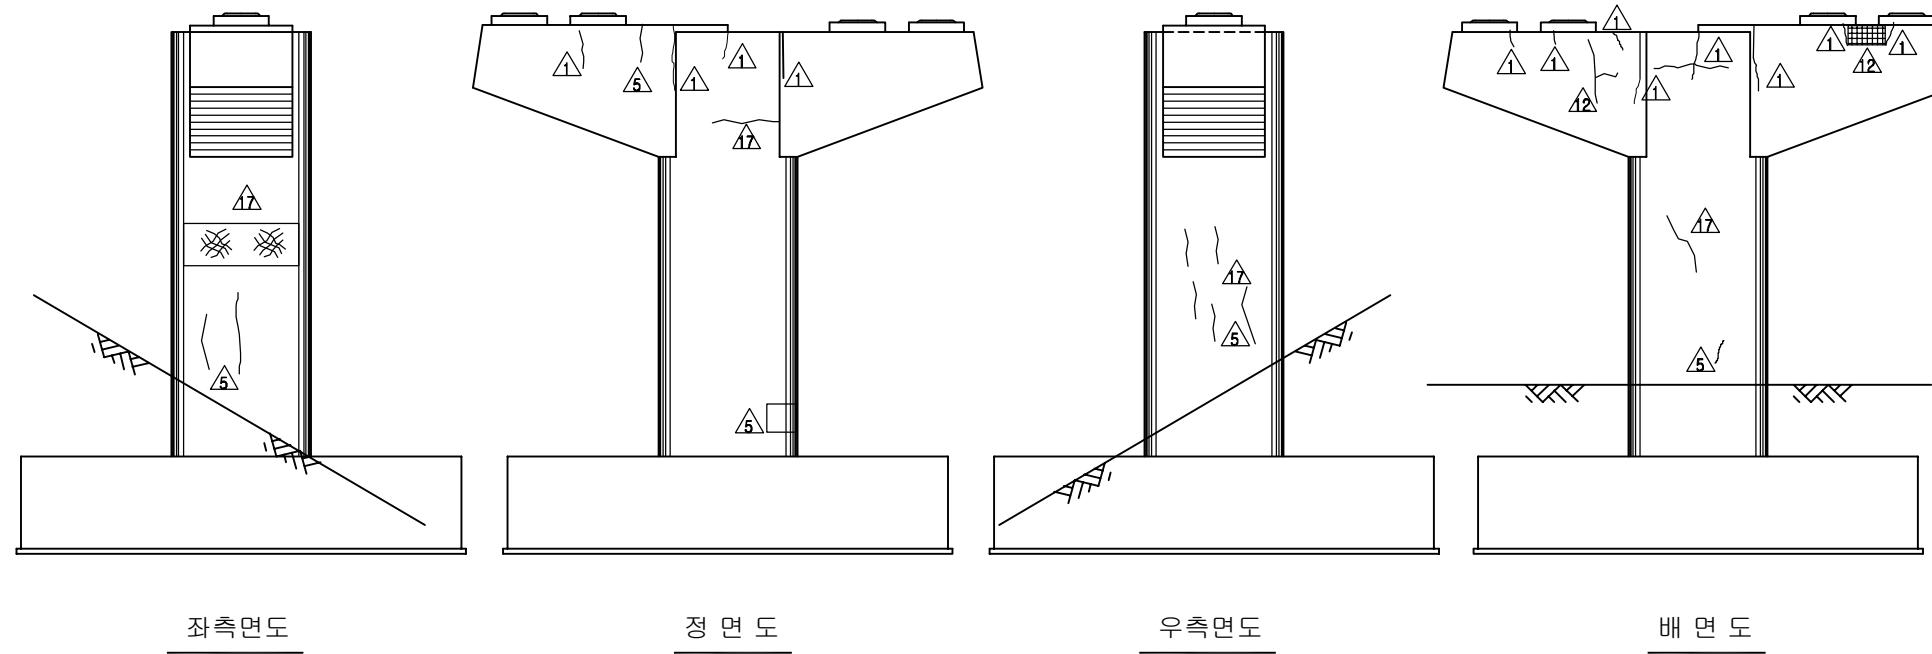
| 번호 | 신(N)<br>구(P) | 손상내용 | 손상현황 | | | | | 결함<br>상대 | 손상<br>물량 | 비고 |
|---|---|---|---|---|---|---|---|---|---|---|
| 1 | 구 | 받침 물탈 재균열 | 0.1 | 0.1 | - | 0.10 | m | 2 | b | 0.20 |

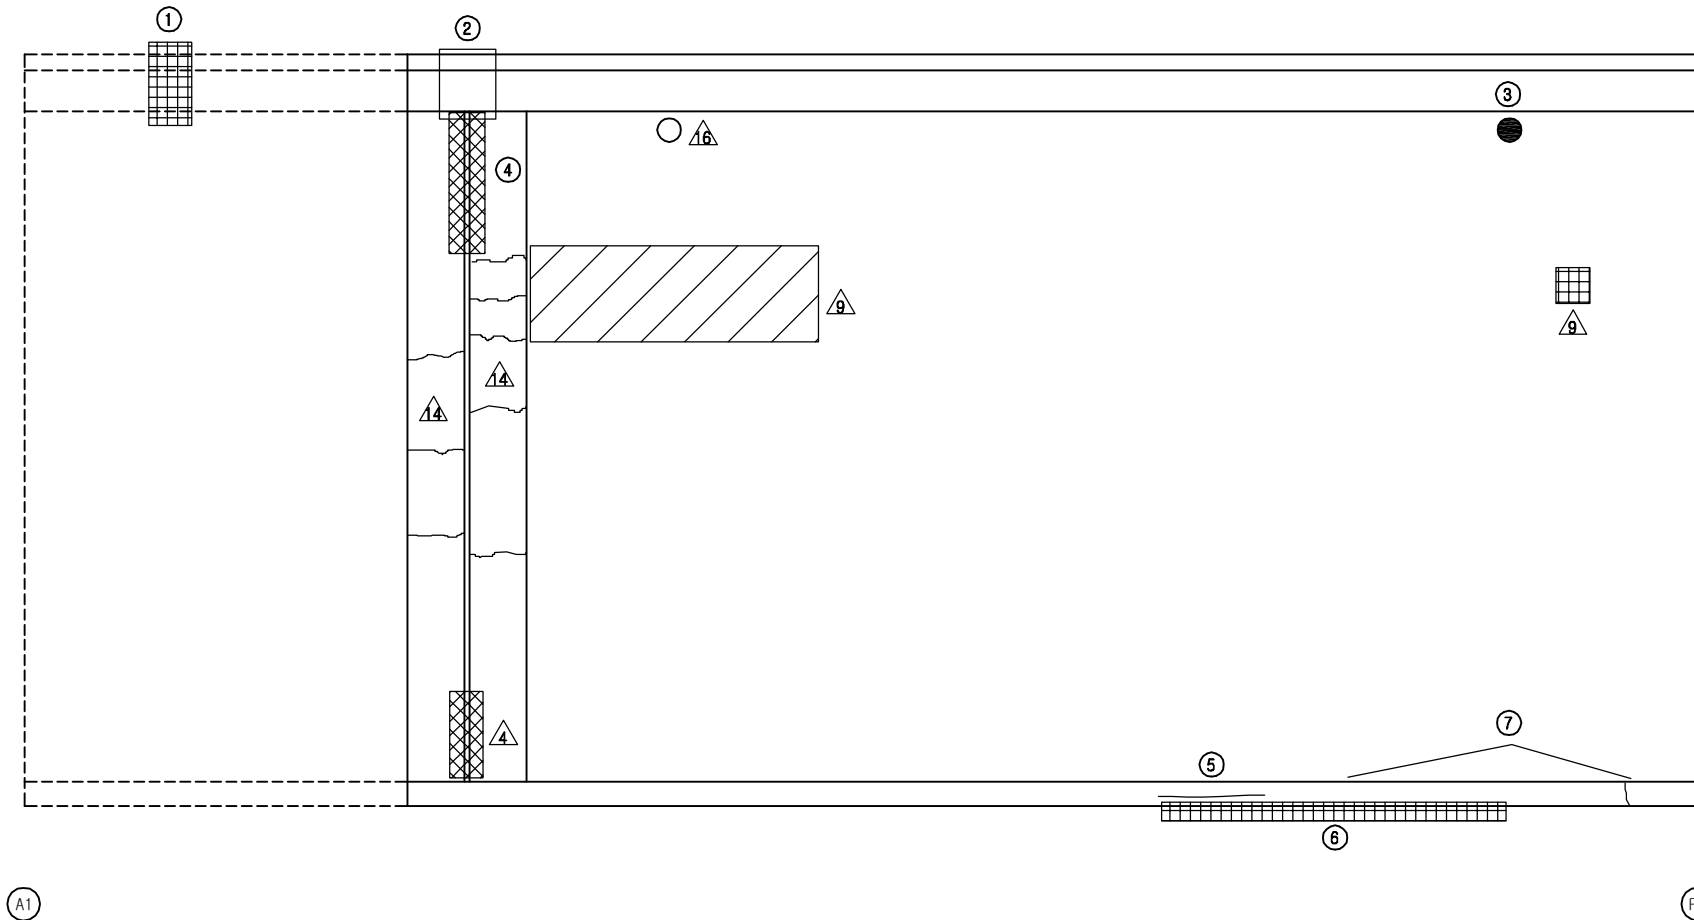
ID : 덕산교(부산) - 교면포장 S1

| 번호 | 신(N)<br>구(P) | 손상내용 | 손상현황 | | | | | 결함<br>상대 | 손상<br>물량 | 비고 |
|---|---|---|---|---|---|---|---|---|---|---|
| 5 | 구 | 균열 | 0.2 | 2.0 | - | 2.00 | m | 1 | b | 2.00 |
| 7 | 구 | 균열 | 0.2 | 4.0 | - | 4.00 | m | 1 | b | 4.00 |

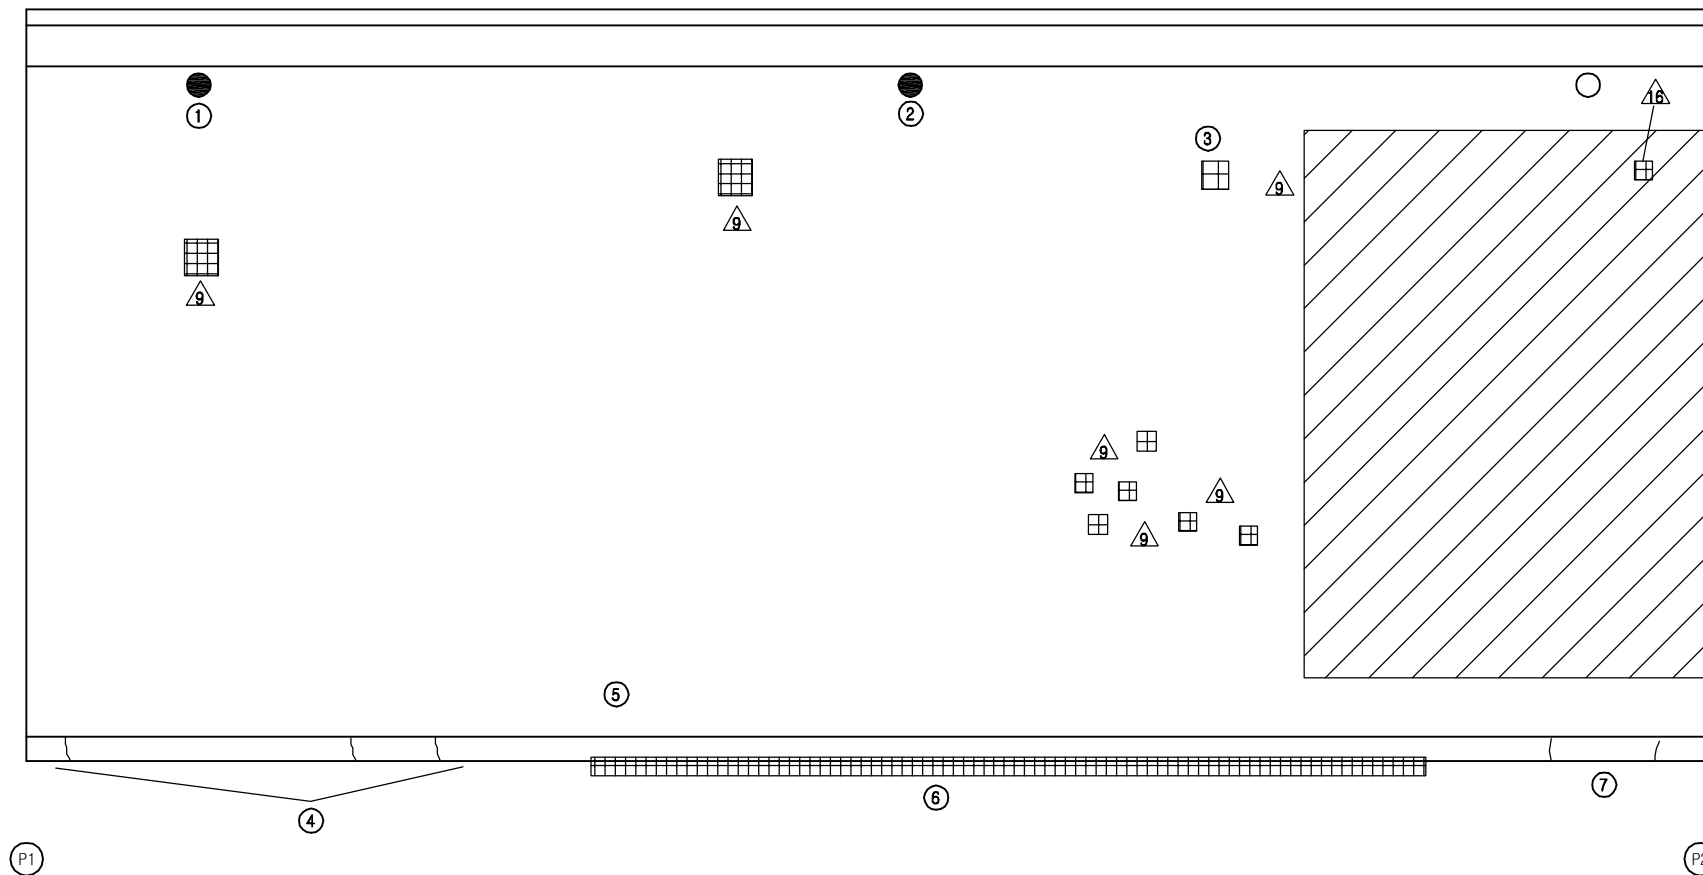
| 번호 | 신(N)<br>구(P) | 손상내용 | 손상현황 | | | | | | 결함<br>상대 | 손상<br>물량 | 비고 |
|---|---|---|---|---|---|---|---|---|---|---|---|
| 4 | 구 | 균열 | 0.2 | 4.0 | - | 4.00 | m | 1 | b | 4.00 | |
| 5 | 구 | 균열 | 0.2 | 3.0 | - | 3.00 | m | 1 | b | 3.00 | |
| 7 | 구 | 균열 | 0.2 | 3.0 | - | 3.00 | m | 1 | b | 3.00 | |

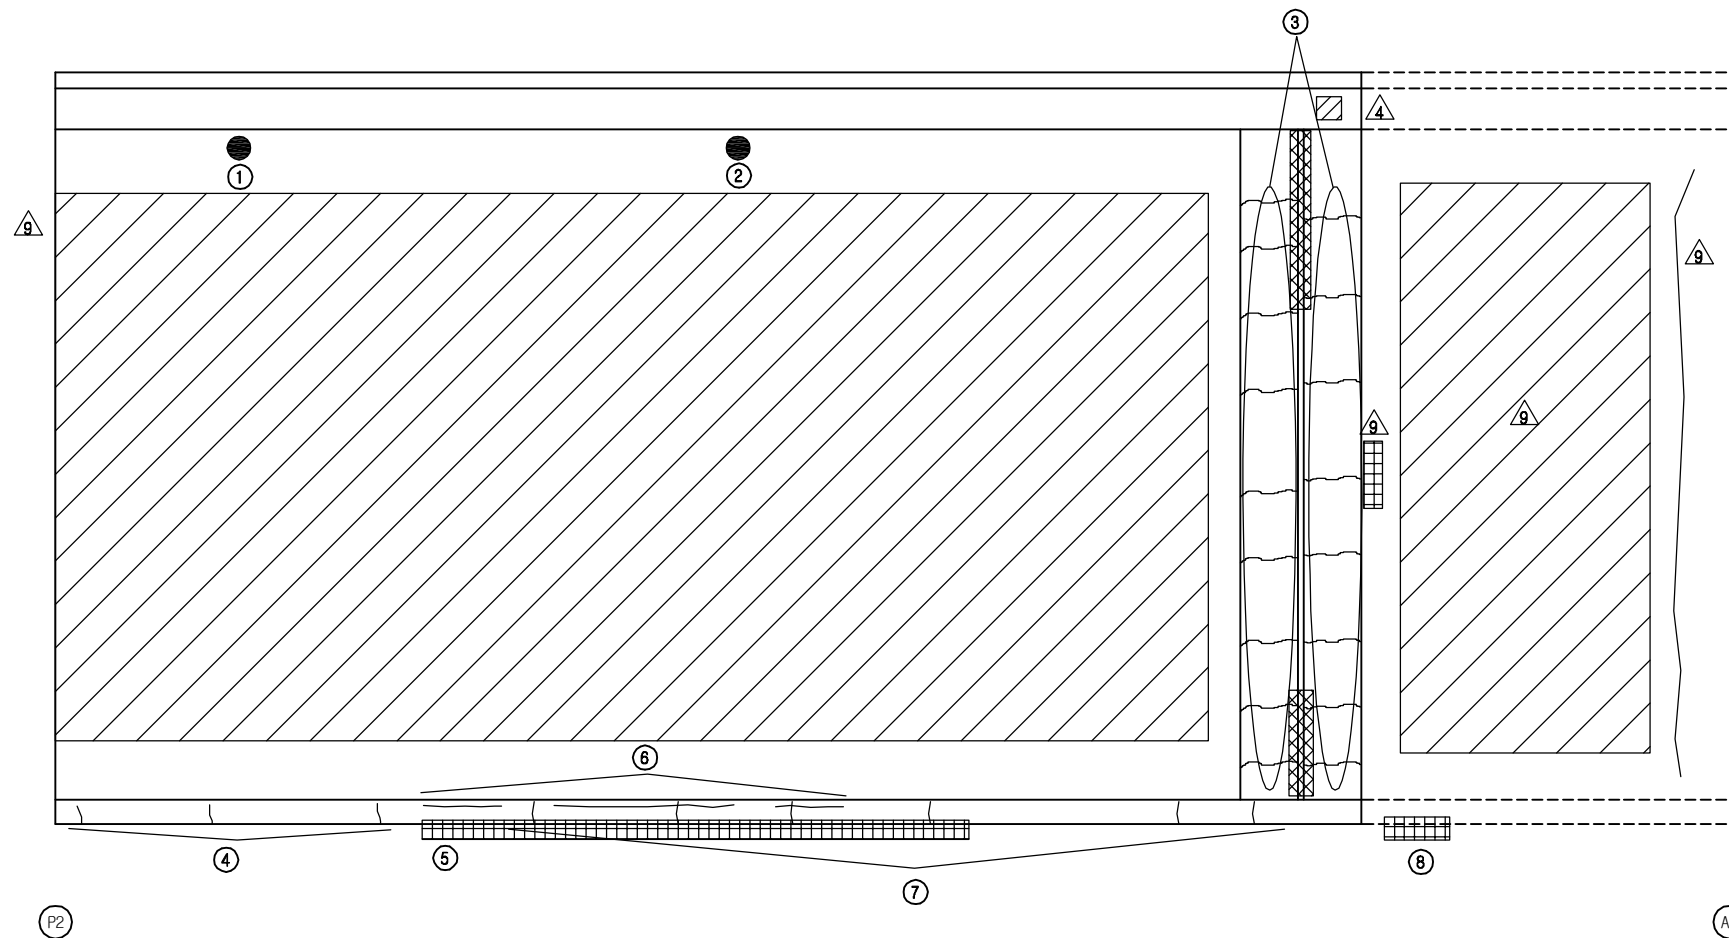
| 번호 | 신(N)<br>구(P) | 손상내용 | 손상현황 | | | | | | 결함<br>상대 | 손상<br>물량 | 비고 |
|---|---|---|---|---|---|---|---|---|---|---|---|
| 3 | 구 | 후타재 균열 | 0.1 | 10.2 | - | 10.20 | m | 1 | b | 10.20 | |
| 4 | 구 | 균열 | 0.2 | 3.0 | - | 3.00 | m | 1 | b | 3.00 | |
| 6 | 구 | 균열 | 0.2 | 5.0 | - | 5.00 | m | 1 | b | 5.00 | |
| 7 | 구 | 균열 | 0.2 | 3.0 | - | 3.00 | m | 1 | b | 3.00 | |

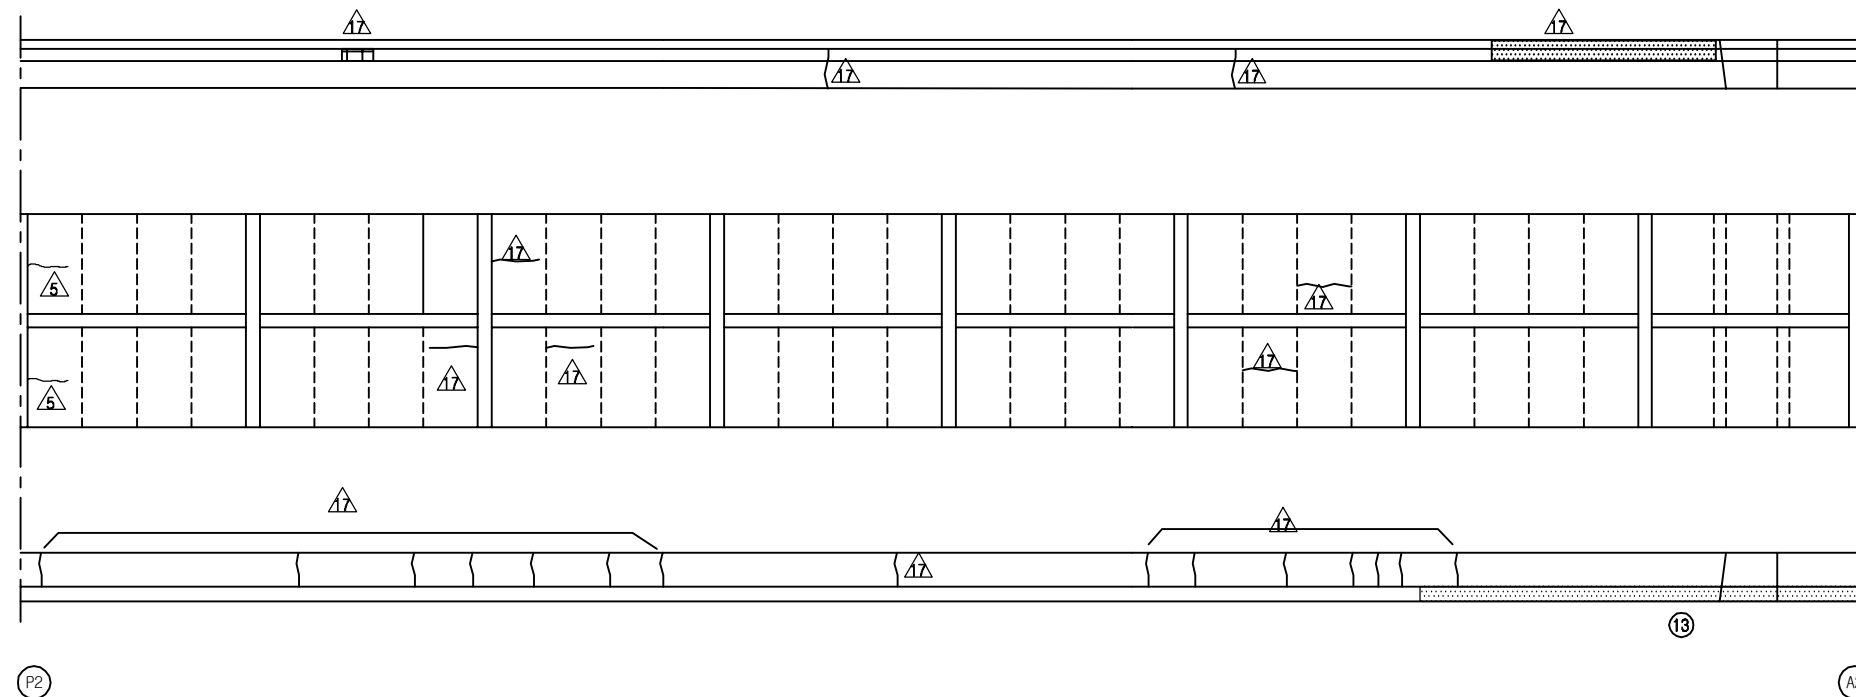
| 번호 | 신(N)<br>구(P) | 손상내용 | 손상현황 | | | | | | 결함<br>상태 | 손상<br>물량 | 비고 |
|---|---|---|---|---|---|---|---|---|---|---|---|
| 1 | 구 | 누수오염 | - | 10.0 | 0.3 | 3.00 | m <sup>2</sup> | 1 | b | 3.00 | |

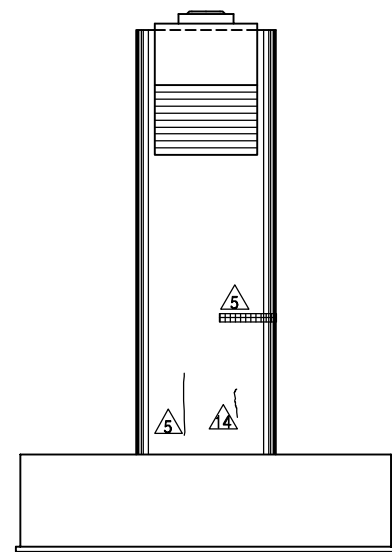
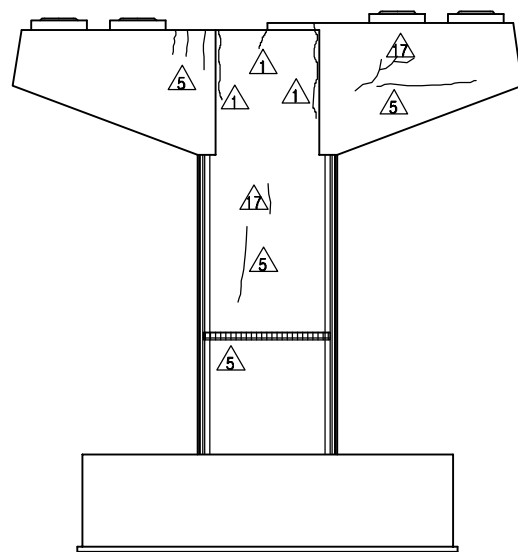
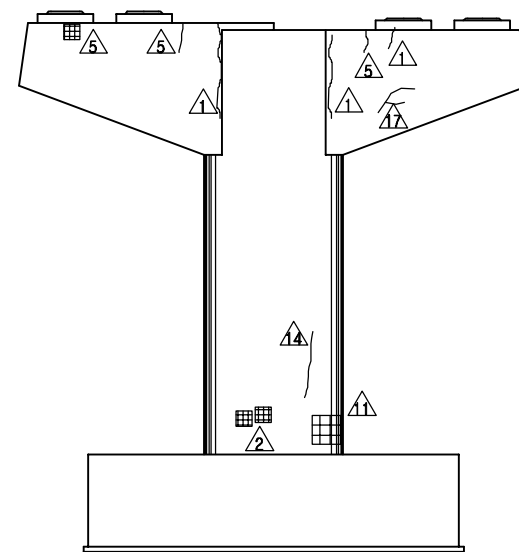
| 번호 | 신(N)<br>구(P) | 손상내용 | 손상현황 | | | | | | 결함<br>상대 | 손상<br>물량 | 비고 |
|---|---|---|---|---|---|---|---|---|---|---|---|
| 1 | 구 | 받침 콘크리트 균열 | 0.2 | 0.3 | - | 0.30 | m | 1 | b | 0.30 | |

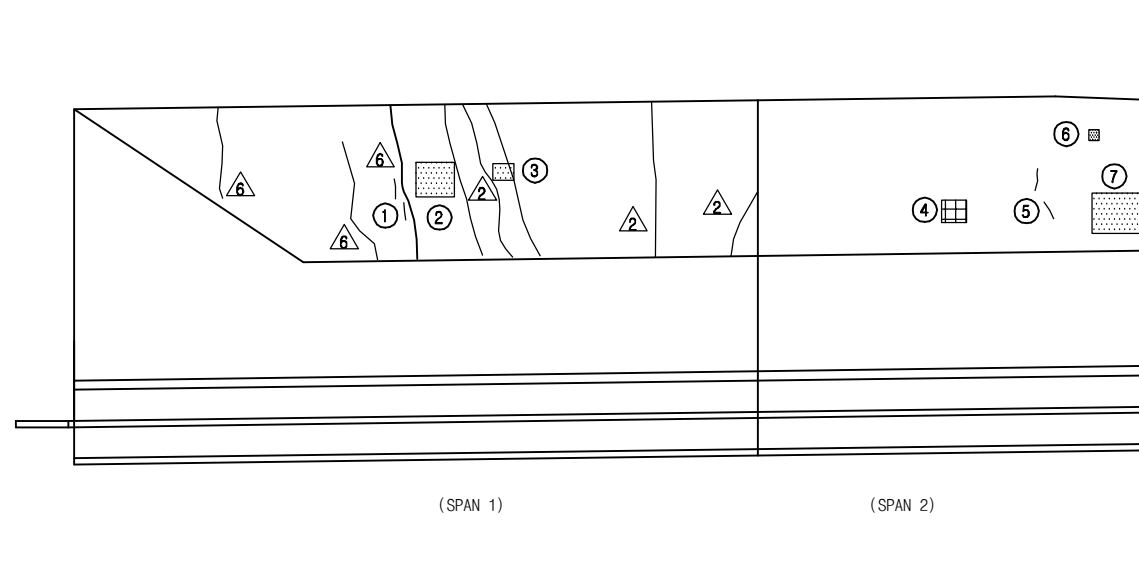
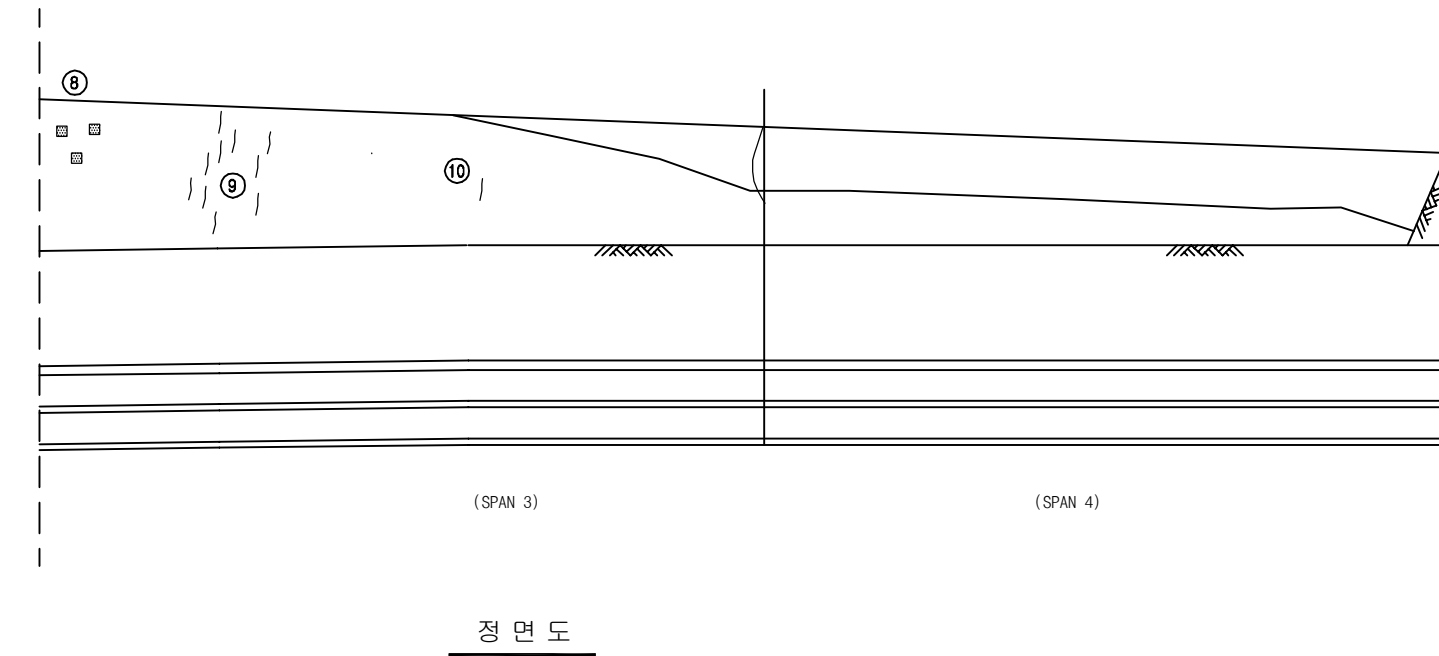
# ID : 덕산교 - 시점부 보강토 옹벽

| 번호 | 신(N)<br>구(P) | 손상내용 | 손상현황 | | | | | | 결함<br>상태 | 손상<br>물량 | 비고 |
|---|---|---|---|---|---|---|---|---|---|---|---|
| 1 | 구 | 블럭 균열 | - | - | - | 2.00 | EA | 1 | b | 2.00 | |
| 4 | 구 | 블럭 손상 | - | - | - | 1.00 | EA | 1 | b | 1.00 | |
| 5 | 구 | 블럭 균열 | - | - | - | 2.00 | EA | 1 | b | 2.00 | |
| 9 | 구 | 블럭 균열 | - | - | - | 10.00 | EA | 1 | b | 10.00 | |
| 10 | 구 | 블럭 균열 | - | - | - | 1.00 | EA | 1 | b | 1.00 | |
