## 2. 소감천교

ID : 소감천교(대구) - 교면포장 - S1

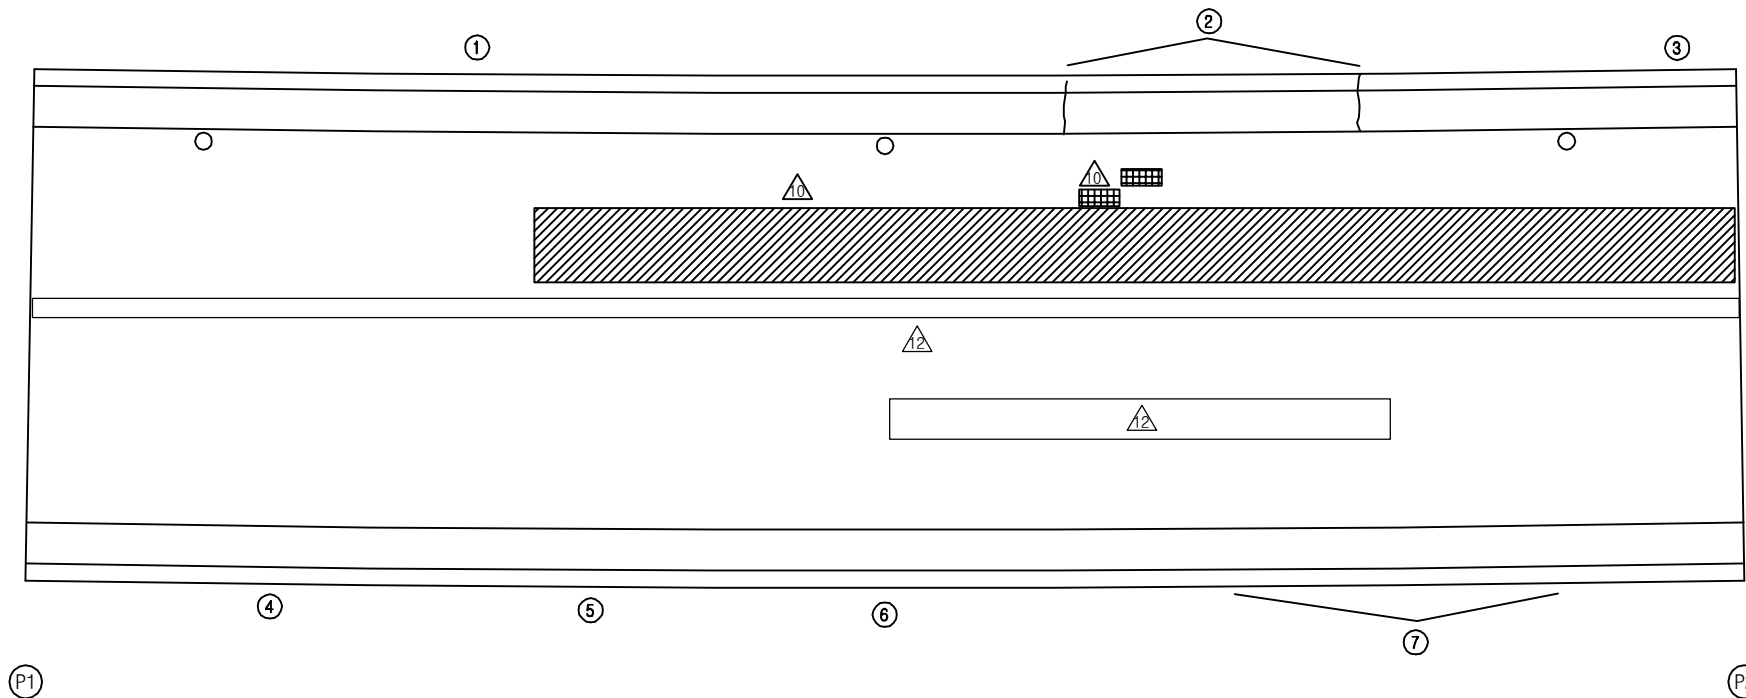
| 번호 | 신(N)<br>구(P) | 손상내용 | 손상현황 | | | | | | 결함<br>상태 | 손상<br>물량 | 비고 |
|---|---|---|---|---|---|---|---|---|---|---|---|
| 1 | 구 | 균열부 백태 | 0.2 | 1.0 | - | 1.00 | m | 1 | b | 1.00 | |
| 2 | 구 | 균열 | 0.1 | 1.0 | - | 1.00 | m | 2 | b | 2.00 | |
| 3 | 구 | 균열부 백태 | 0.2 | 1.0 | - | 1.00 | m | 1 | b | 1.00 | |
| 4 | 구 | 균열 | 0.2 | 1.0 | - | 1.00 | m | 1 | b | 1.00 | |
| 5 | 구 | 균열부 백태 | 0.2 | 1.0 | - | 1.00 | m | 1 | b | 1.00 | |
| 6 | 구 | 균열 | 0.2 | 1.0 | - | 1.00 | m | 1 | b | 1.00 | |
| 7 | 구 | 균열부 백태 | 0.2 | 1.0 | - | 1.00 | m | 2 | b | 2.00 | |

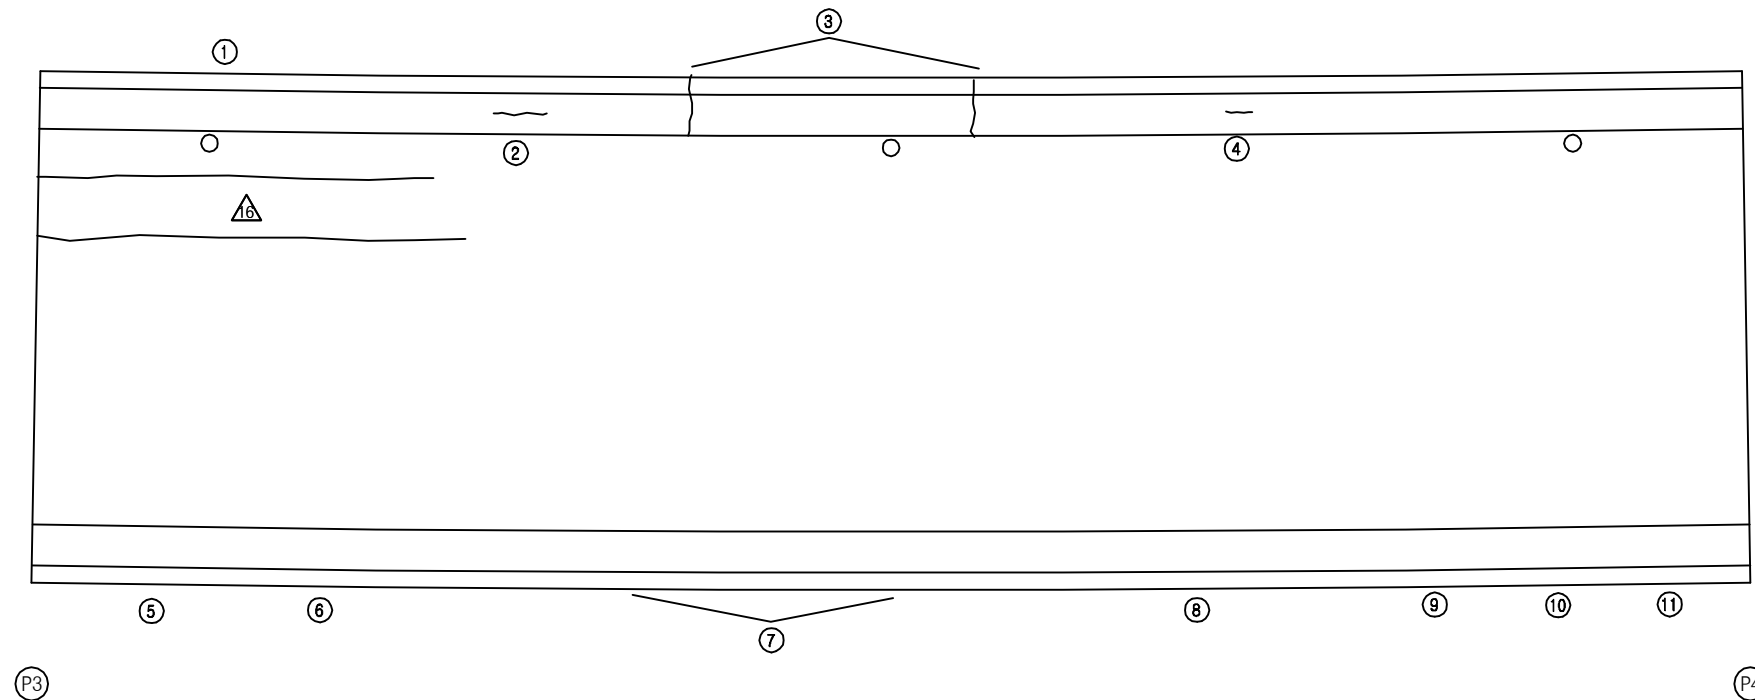
| 번호 | 신(N)<br>구(P) | 손상내용 | 손상현황 | | | | | | 결함<br>상대 | 손상<br>물량 | 비고 |
|---|---|---|---|---|---|---|---|---|---|---|---|
| 1 | 구 | 균열부 백태 | 0.2 | 1.0 | - | 1.00 | m | 1 | b | 1.00 | |
| 2 | 구 | 균열 | 0.2 | 0.5 | - | 0.50 | m | 1 | b | 0.50 | |
| 3 | 구 | 균열 | 0.2 | 1.0 | - | 1.00 | m | 2 | b | 2.00 | |
| 4 | 구 | 균열 | 0.2 | 0.3 | - | 0.30 | m | 1 | b | 0.30 | |
| 5 | 구 | 균열 | 0.2 | 1.0 | - | 1.00 | m | 1 | b | 1.00 | |
| 6 | 구 | 균열부 백태 | 0.2 | 1.0 | - | 1.00 | m | 1 | b | 1.00 | |
| 7 | 구 | 균열 | 0.2 | 1.0 | - | 1.00 | m | 2 | b | 2.00 | |
| 8 | 구 | 균열부 백태 | 0.2 | 1.0 | - | 1.00 | m | 1 | b | 1.00 | |
| 9 | 구 | 균열 | 0.2 | 1.0 | - | 1.00 | m | 1 | b | 1.00 | |
| 10 | 구 | 균열부 백태 | 0.2 | 1.0 | - | 1.00 | m | 1 | b | 1.00 | |
| 11 | 구 | 균열 | 0.2 | 1.0 | - | 1.00 | m | 1 | b | 1.00 | |

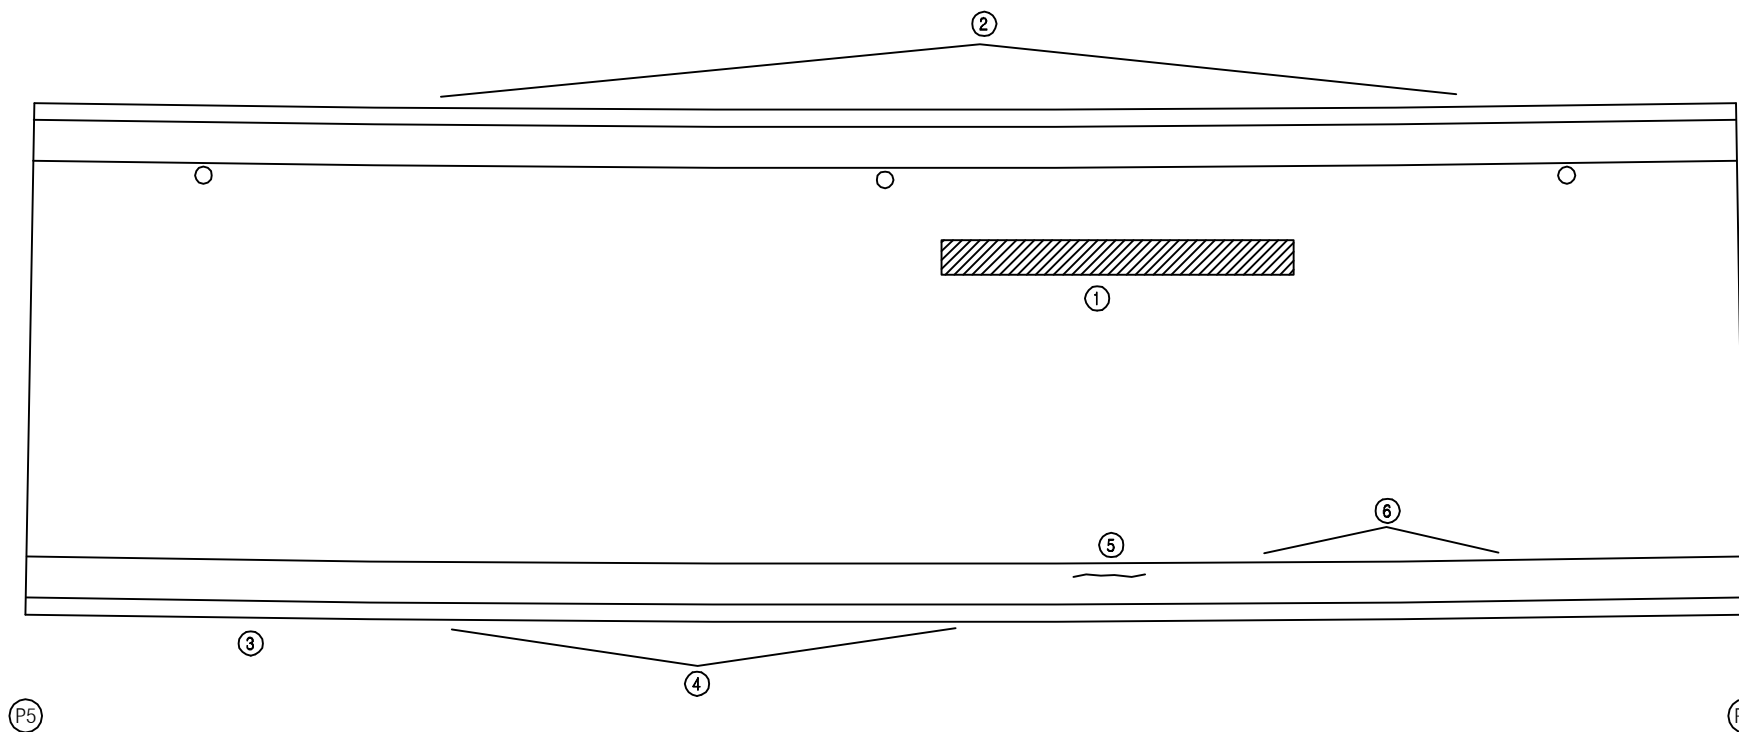
| 번호 | 신(N)<br>구(P) | 손상내용 | 손상현황 | | | | | 결함<br>상태 | 손상<br>물량 | 비고 |
|---|---|---|---|---|---|---|---|---|---|---|
| 1 | 구 | 아스콘 망상균열 | - | 1.0 | 8.0 | 8.00 | m <sup>2</sup> | 1 | b | 8.00 |
| 2 | 구 | 균열부 백태 | 0.3 | 1.0 | - | 1.00 | m | 2 | c | 2.00 |
| 3 | 구 | 균열 | 0.2 | 1.0 | - | 1.00 | m | 1 | b | 1.00 |
| 4 | 구 | 균열부 백태 | 0.2 | 1.0 | - | 1.00 | m | 3 | b | 3.00 |
| 5 | 구 | 균열 | 0.2 | 0.8 | - | 0.80 | m | 1 | b | 0.80 |
| 6 | 구 | 균열부 백태 | 0.2 | 1.0 | - | 1.00 | m | 2 | b | 2.00 |

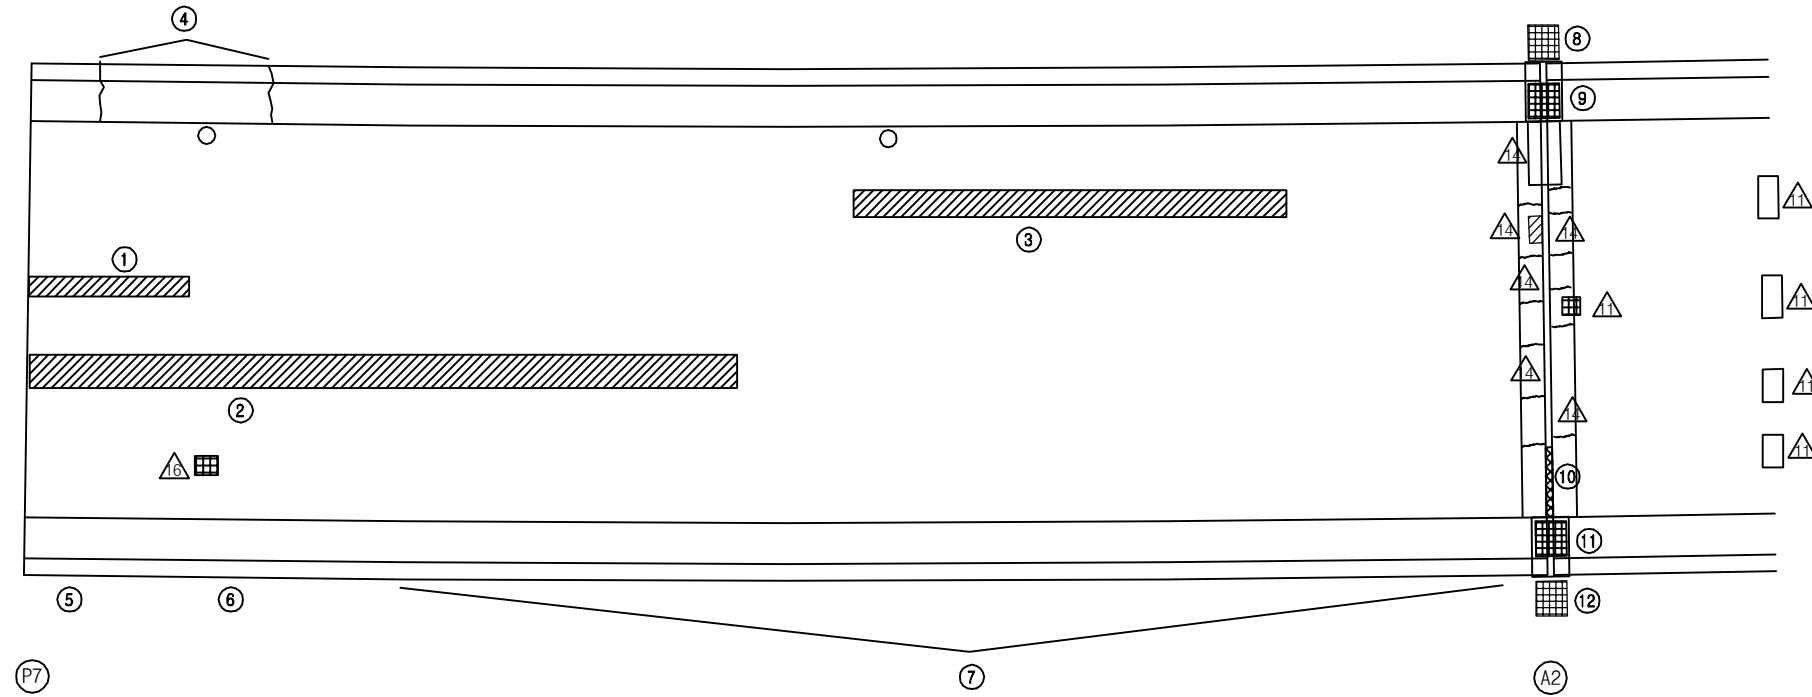
# ID : 소감천교(대구) - 교면포장 - S8

| 번호 | 신(N)<br>구(P) | 손상내용 | 손상현황 | | | | | | 결함<br>상대 | 손상<br>물량 | 비고 |
|---|---|---|---|---|---|---|---|---|---|---|---|
| 4 | 구 | 균열 | 0.2 | 1.0 | - | 1.00 | m | 2 | b | 2.00 | |
| 5 | 구 | 균열 | 0.2 | 1.0 | - | 1.00 | m | 1 | b | 1.00 | |
| 6 | 구 | 균열부 백태 | 0.2 | 1.0 | - | 1.00 | m | 1 | b | 1.00 | |
| 7 | 구 | 균열 | 0.2 | 1.0 | - | 1.00 | m | 6 | b | 6.00 | |

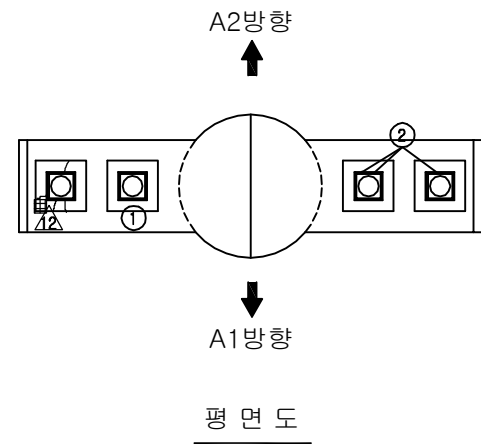
ID : 소감천교(대구) - 교각 - P2

| 보수이력 | | | |
|---|---|---|--|
| 5)면 양상균열 출장 산출근거 | | | |
| 3. 기둥부 양상균열 면적 = A <sub>t</sub> - A <sub>r</sub> = 32.04 - 4.20 = 27.84㎡ | | | |

| 번호 | 신(N)<br>구(P) | 손상내용 | 손상현황 | | | | | | 결함<br>상태 | 손상<br>물량 | 비고 |
|---|---|---|---|---|---|---|---|---|---|---|---|
| 1 | 구 | 받침 물탈 균열 | 0.1 | 0.1 | - | 0.10 | m | 3 | b | 0.30 | |
| 2 | 구 | 받침 물탈 균열 | 0.1 | 0.1 | - | 0.10 | m | 3 | b | 0.30 | |

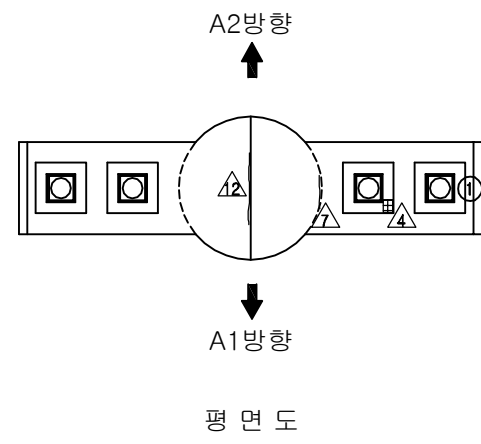
ID : 소감천교(대구) - 교각 - P3

| 번호 | 신(N)<br>구(P) | 손상내용 | 손상현황 | | | | | | 결함<br>상태 | 손상<br>물량 | 비고 |
|---|---|---|---|---|---|---|---|---|---|---|---|
| 1 | 구 | 받침 물탈 균열 | 0.1 | 0.1 | - | 0.10 | m | 1 | b | 0.10 | |

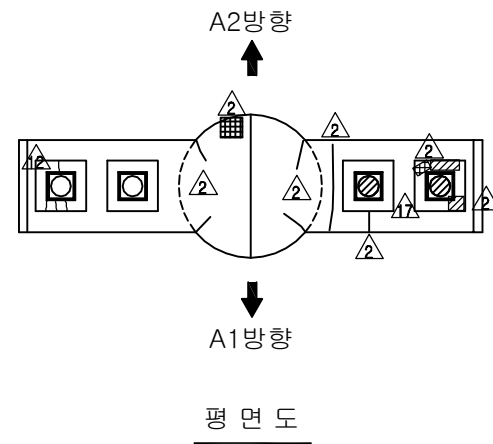
ID : 소감천교(대구) - 교각 - P7

※ 하부토사유실

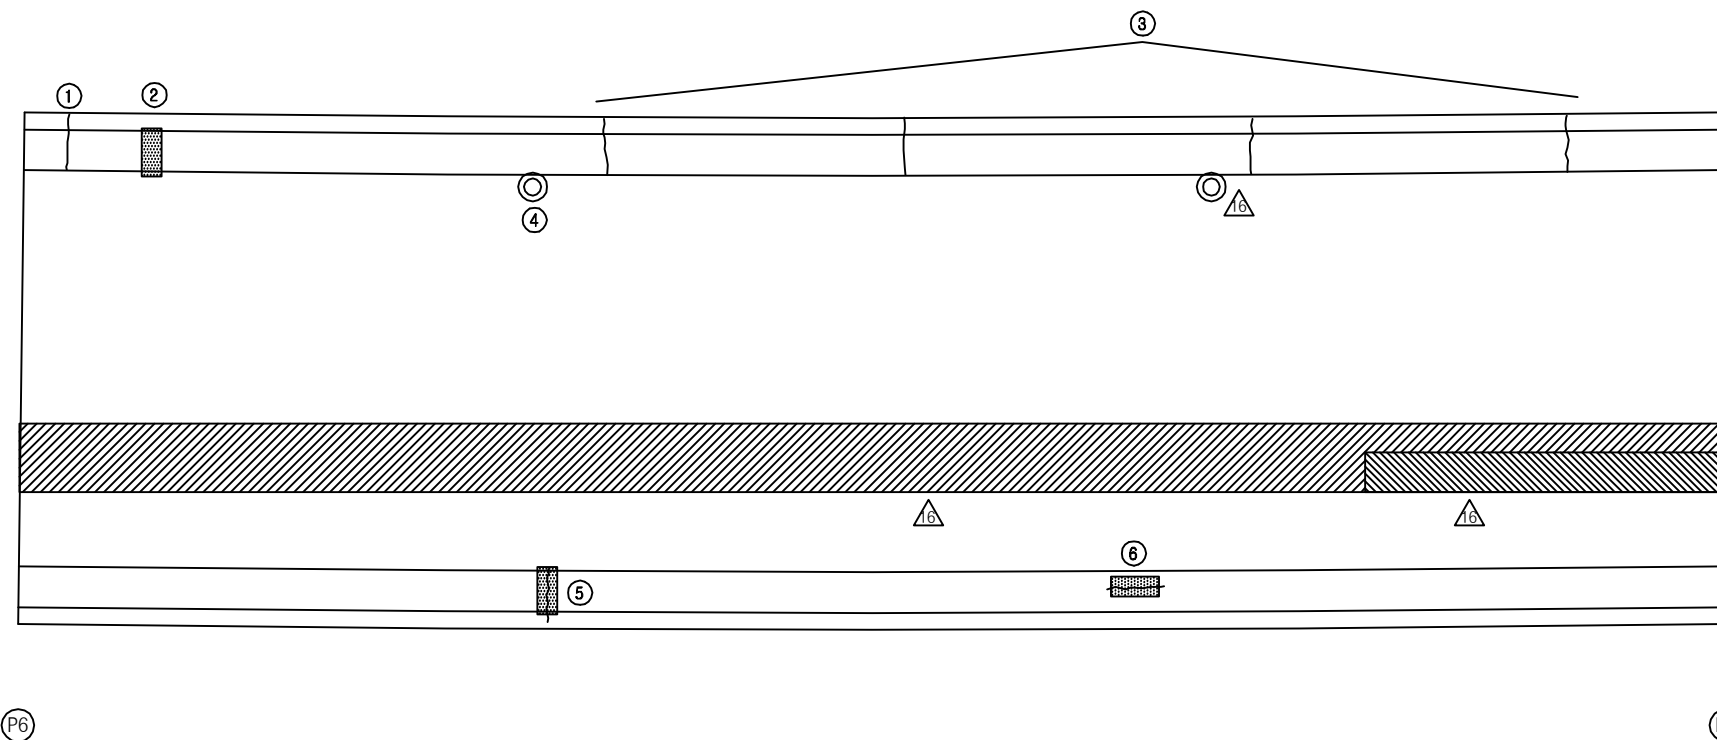
| 번호 | 신(N)<br>구(P) | 손상내용 | 손상현황 | | | | | | 결함<br>상태 | 손상<br>물량 | 비고 |
|---|---|---|---|---|---|---|---|---|---|---|---|
| 1 | 구 | 균열 | 0.2 | 1.0 | - | 1.00 | m | 1 | b | 1.00 | |
| 3 | 구 | 균열 | 0.2 | 1.0 | - | 1.00 | m | 4 | b | 4.00 | |
| 5 | 구 | 균열부 백태 | 0.3 | 0.5 | - | 0.50 | m | 1 | c | 0.50 | |
| 6 | 구 | 균열부 백태 | 0.3 | 0.8 | - | 0.80 | m | 1 | c | 0.80 | |

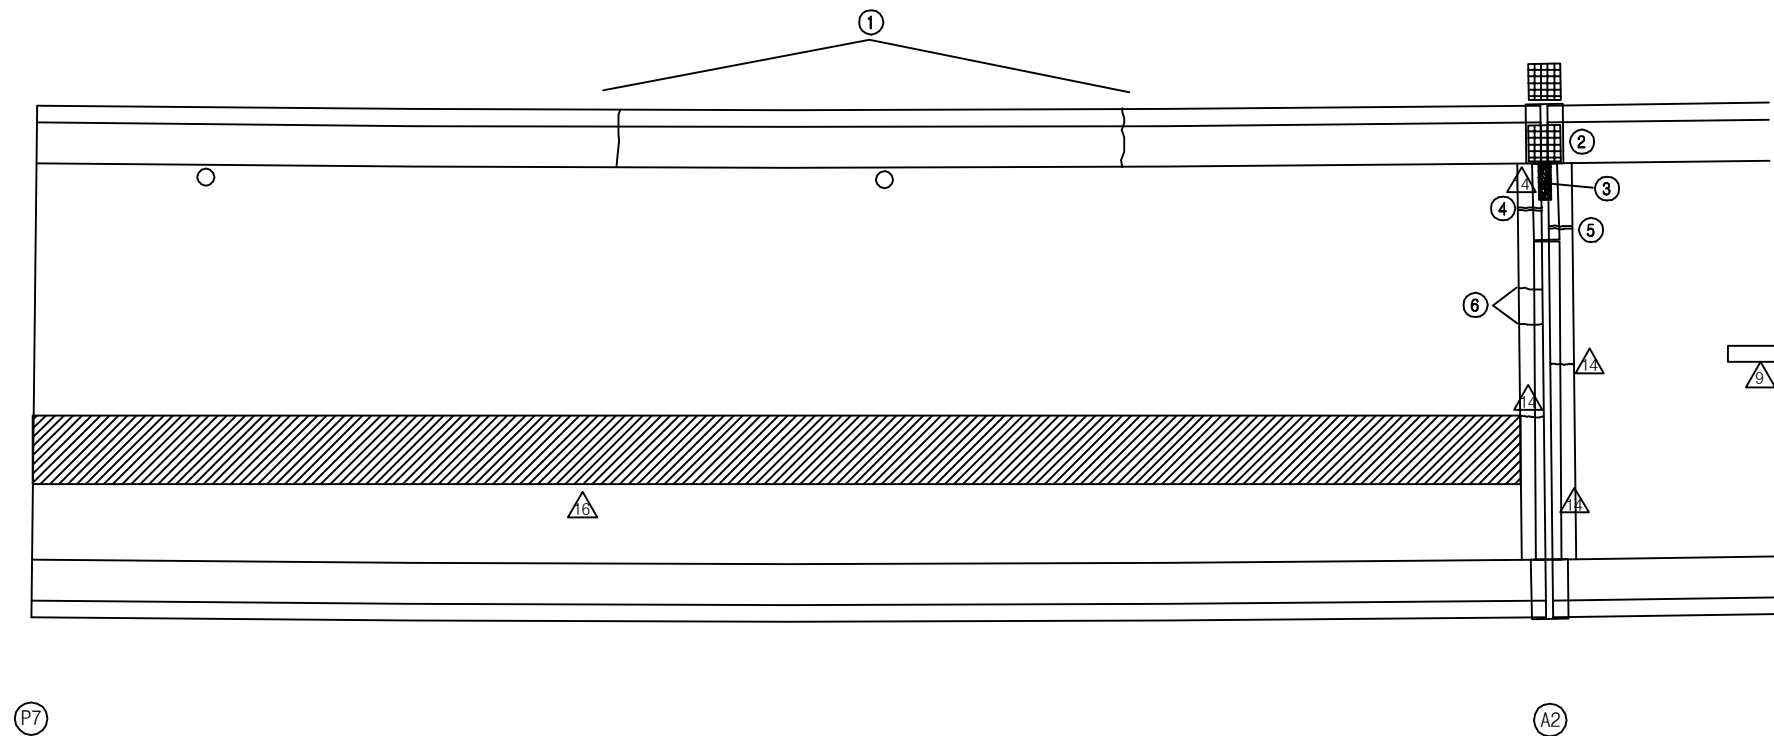
ID : 소감천교(부산) - 교면포장 - S8

| 번호 | 신(N)<br>구(P) | 손상내용 | 손상현황 | | | | | | 결함<br>상대 | 손상<br>물량 | 비고 |
|---|---|---|---|---|---|---|---|---|---|---|---|
| 1 | 구 | 균열 | 0.2 | 1.0 | - | 1.00 | m | 2 | b | 2.00 | |
| 5 | 구 | 후타재 보수부 재균열 | 0.1 | 0.3 | - | 0.30 | m | 1 | b | 0.30 | |
| 6 | 구 | 후타재 보수부 재균열 | 0.1 | 0.4 | - | 0.40 | m | 1 | b | 0.40 | |
| 7 | 구 | 후타재 균열 | 0.1 | 0.3 | - | 0.30 | m | 2 | b | 0.60 | |
