### **3. 대포천교**

ID : 대포천교(대구) - 교면포장 - S1

| 용역명 | 2017년 상반기 시설물 정기점검 용역 |

ID : 대포천교(대구) - 교각 - P2

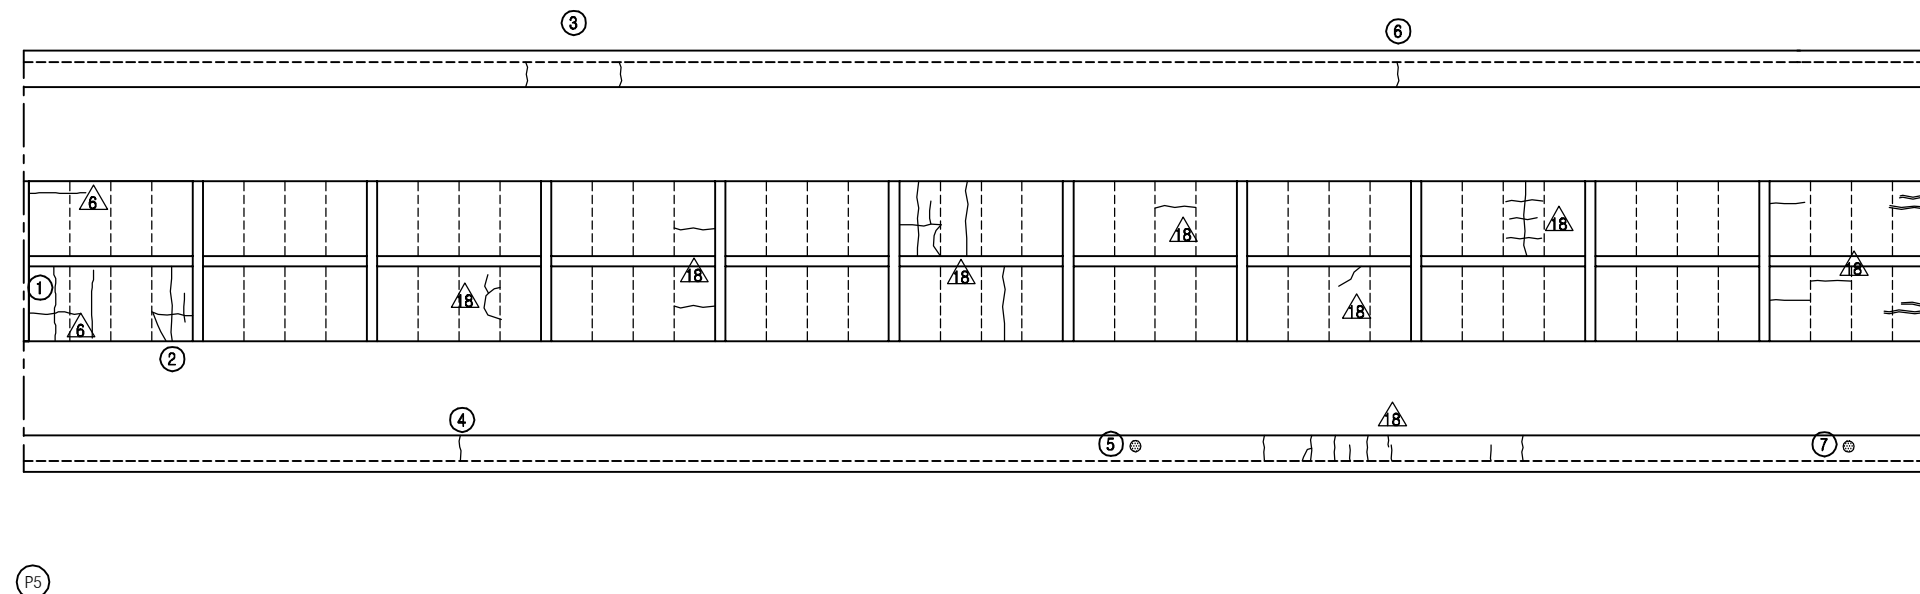
| 번호 | 신(N)<br>구(P) | 손상내용 | 손상현황 | | | | | | 결함<br>상대 | 손상<br>물량 | 비고 |
|---|---|---|---|---|---|---|---|---|---|---|---|
| 1 | 구 | 균열 | 0.2 | 2.2 | - | 2.20 | m | 1 | b | 2.20 | |
| 2 | 구 | 균열 | 0.3 | 4.5 | - | 4.50 | m | 1 | c | 4.50 | |
| 3 | 구 | 균열 | 0.1 | 0.9 | - | 0.90 | m | 2 | b | 1.80 | |
| 4 | 구 | 균열 | 0.1 | 0.9 | - | 0.90 | m | 1 | b | 0.90 | |
| 5 | 구 | 배수관 연결핀 부식 | - | - | - | 1.00 | EA | 1 | b | 1.00 | |
| 6 | 구 | 균열 | 0.1 | 0.9 | - | 0.90 | m | 1 | b | 0.90 | |
| 7 | 구 | 배수관 연결핀 부식 | - | - | - | 1.00 | EA | 1 | b | 1.00 | |

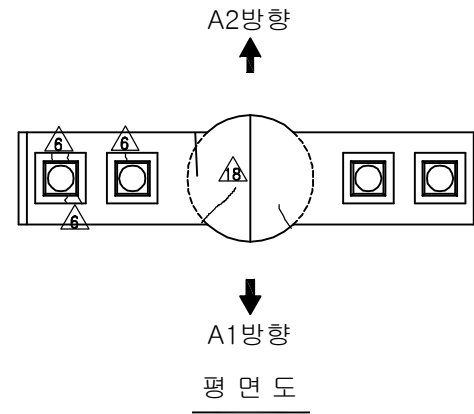
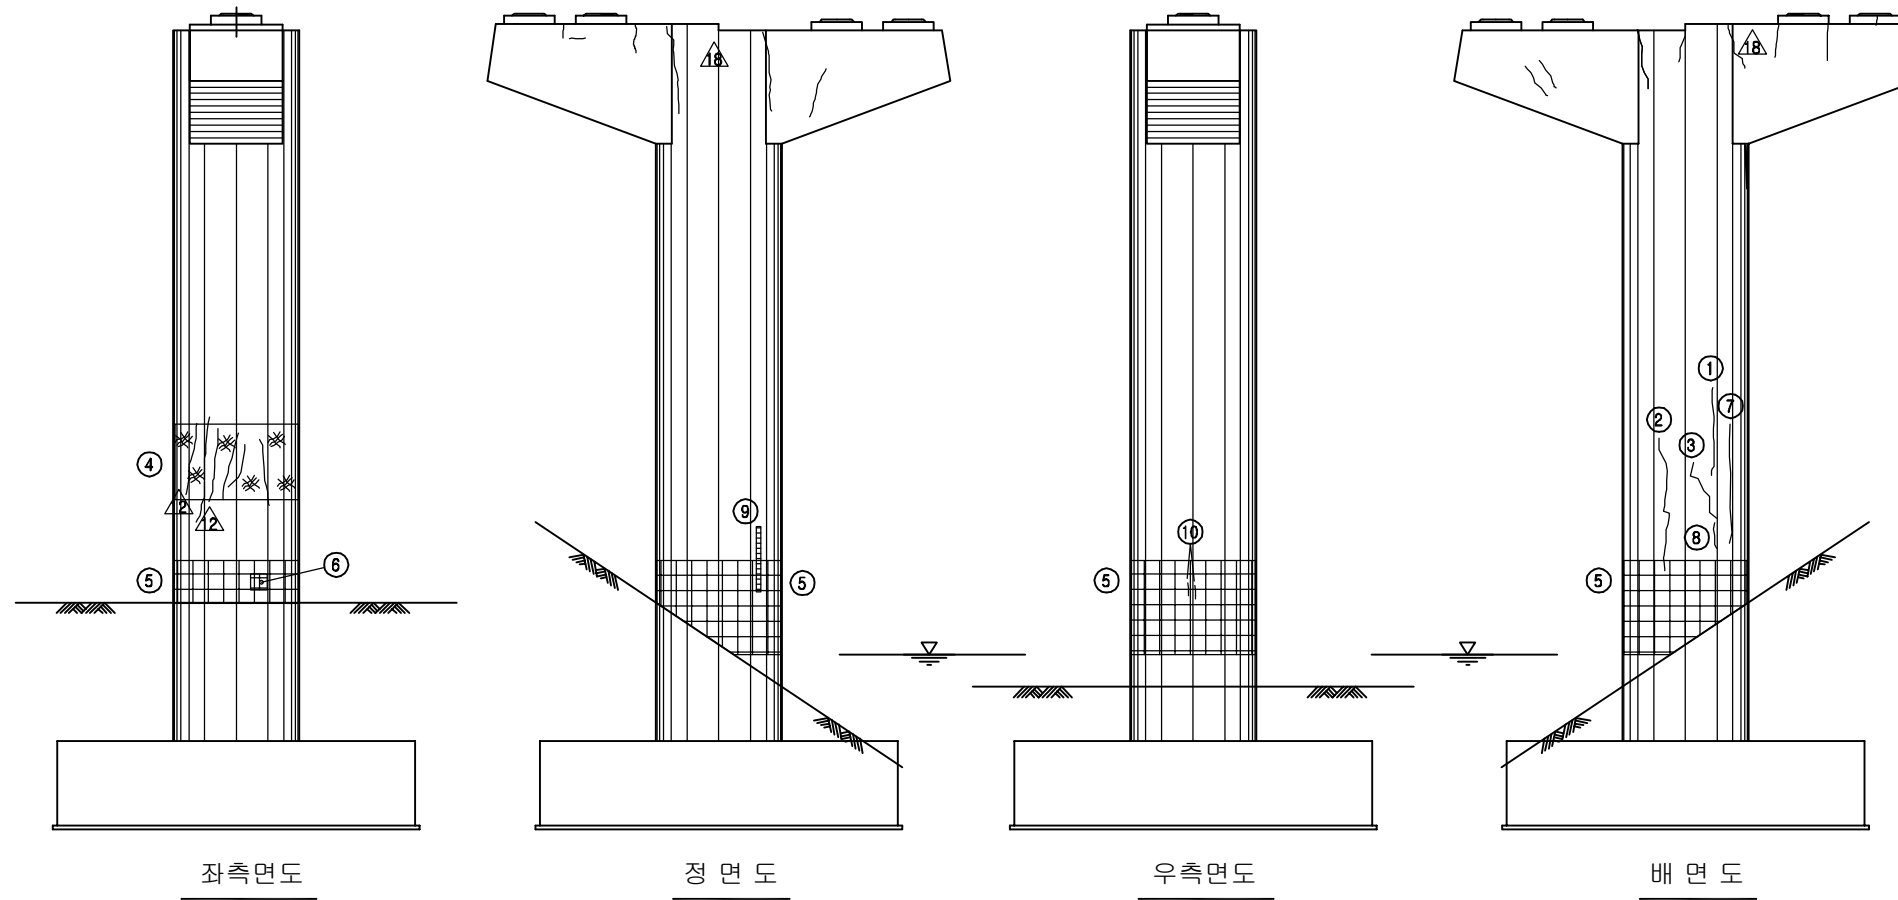
| 번호 | 신(N)<br>구(P) | 손상내용 | 손상현황 | | | | | | 결함<br>상태 | 손상<br>물량 | 비고 |
|---|---|---|---|---|---|---|---|---|---|---|---|
| 1 | 구 | 균열 | 0.1 | 2.5 | - | 2.50 | m | 1 | b | 2.50 | |
| 2 | 구 | 균열 | 0.1 | 3.0 | - | 3.00 | m | 1 | b | 3.00 | |
| 3 | 구 | 균열 | 0.1 | 1.5 | - | 1.50 | m | 1 | b | 1.50 | |
| 4 | 구 | 망상균열 | - | 3.0 | 1.5 | 4.50 | m² | 1 | b | 4.50 | |
| 7 | 구 | 균열 | 0.2 | 3.6 | - | 3.60 | m | 1 | b | 3.60 | |
| 8 | 구 | 균열 | 0.2 | 0.7 | - | 0.70 | m | 1 | b | 0.70 | |
| 10 | 구 | 균열 | 0.1 | 0.3 | - | 0.30 | m | 1 | b | 0.30 | |

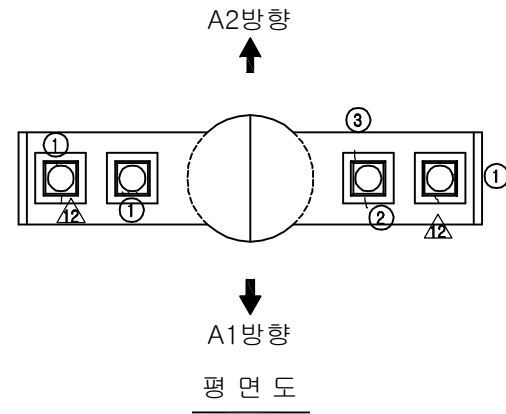
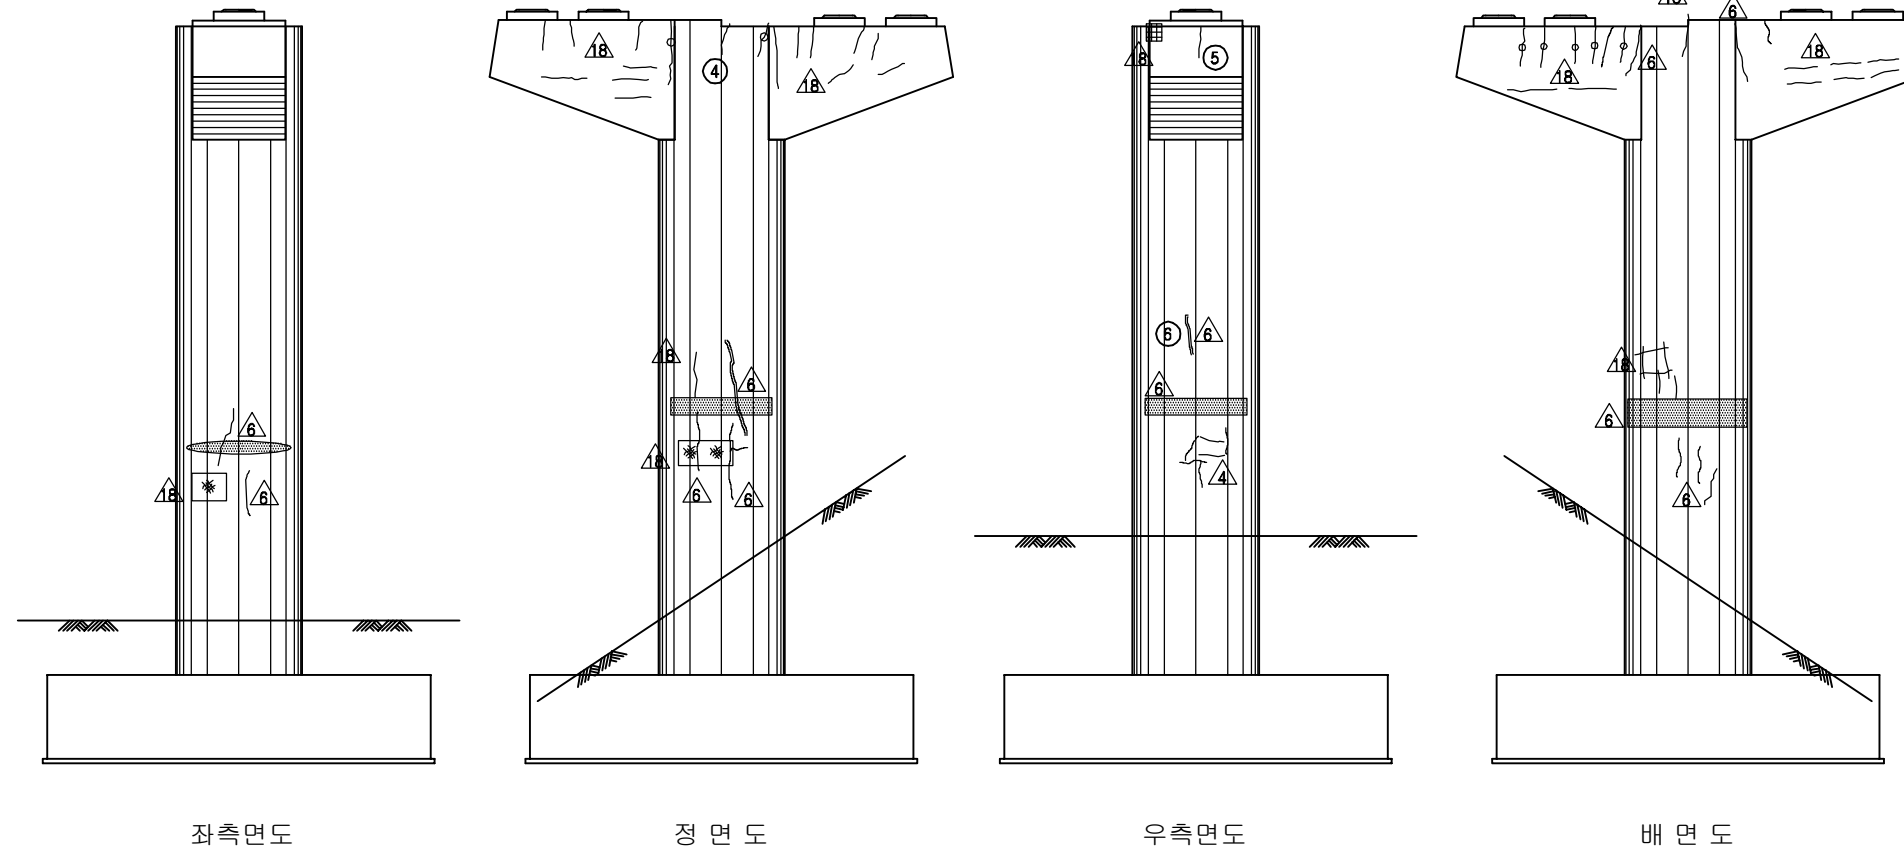
ID : 대포천교(대구) - 교각 - P3

| 번호 | 신(N)<br>구(P) | 손상내용 | 손상현황 | | | | | | 결함<br>상대 | 손상<br>물량 | 비고 |
|---|---|---|---|---|---|---|---|---|---|---|---|
| 1 | 구 | 받침 물탈 균열 | 0.1 | 1.6 | - | 1.60 | m | 1 | b | 1.60 | |
| 2 | 구 | 받침 콘크리트 균열 | 0.1 | 0.2 | - | 0.20 | m | 1 | b | 0.20 | |
| 3 | 구 | 받침 콘크리트 균열 | 0.1 | 0.2 | - | 0.20 | m | 1 | b | 0.20 | |
| 4 | 구 | 균열 | 0.1 | 0.7 | - | 0.70 | m | 1 | b | 0.70 | |
| 5 | 구 | 균열 | 0.1 | 0.5 | - | 0.50 | m | 1 | b | 0.50 | |
| 6 | 구 | 보수부 재균열 | 0.1 | 1.0 | - | 1.00 | m | 1 | b | 1.00 | |
