## 4. 감로1교

ID : 감로1교(대구) - 교면포장 - S1

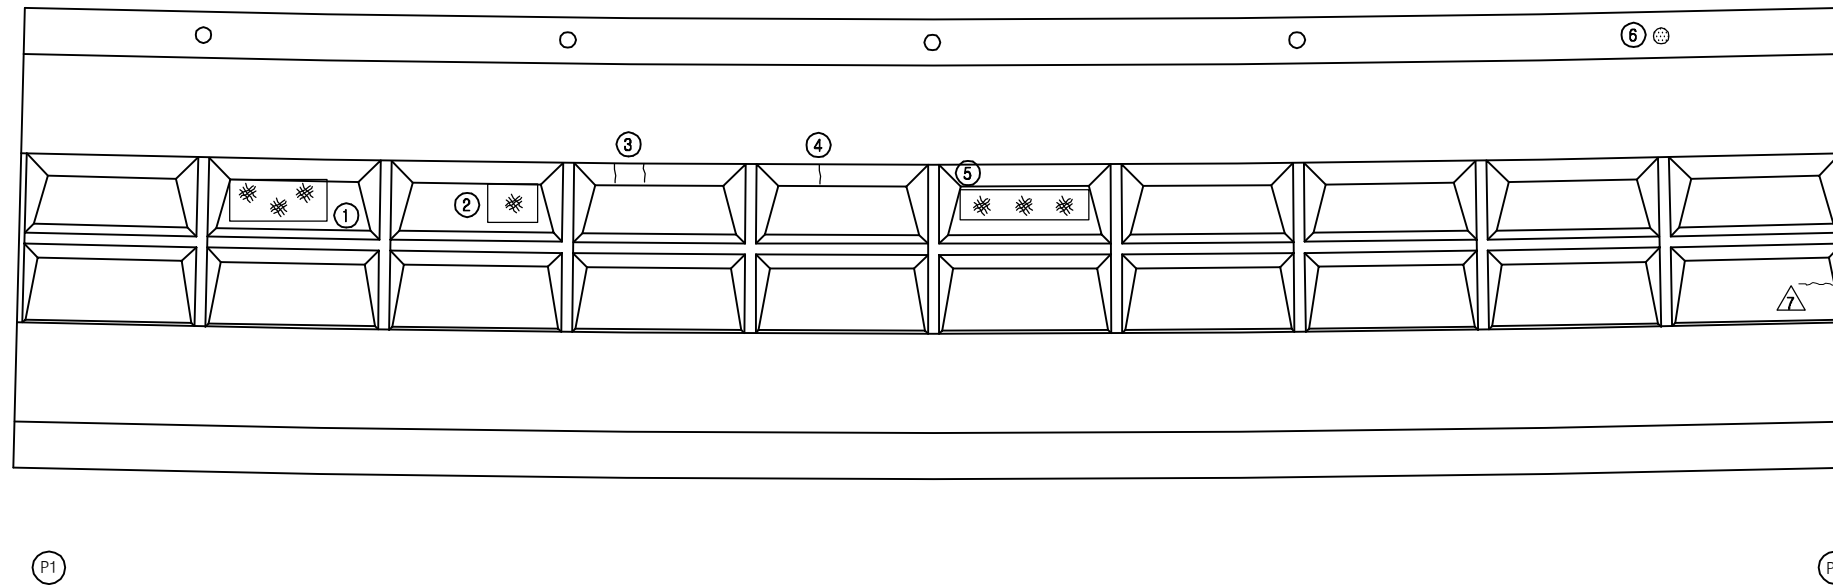
※ 인도와 차도위에 위치하였으나 배수관을 산악형으로 설치

| 번호 | 신(N)<br>구(P) | 손상내용 | 손상현황 | | | | | | 결함<br>상대 | 손상<br>물량 | 비고 |
|---|---|---|---|---|---|---|---|---|---|---|---|
| 1 | 구 | 망상균열 | - | 1.6 | 2.6 | 4.16 | m <sup>2</sup> | 1 | b | 4.16 | |
| 2 | 구 | 망상균열 | - | 0.9 | 1.8 | 1.62 | m <sup>2</sup> | 1 | b | 1.62 | |
| 3 | 구 | 균열 | 0.1 | 0.6 | - | 0.60 | m | 2 | b | 1.20 | |
| 4 | 구 | 균열 | 0.1 | 0.6 | - | 0.60 | m | 1 | b | 0.60 | |
| 5 | 구 | 망상균열 | - | 0.9 | 1.8 | 1.62 | m <sup>2</sup> | 1 | b | 1.62 | |

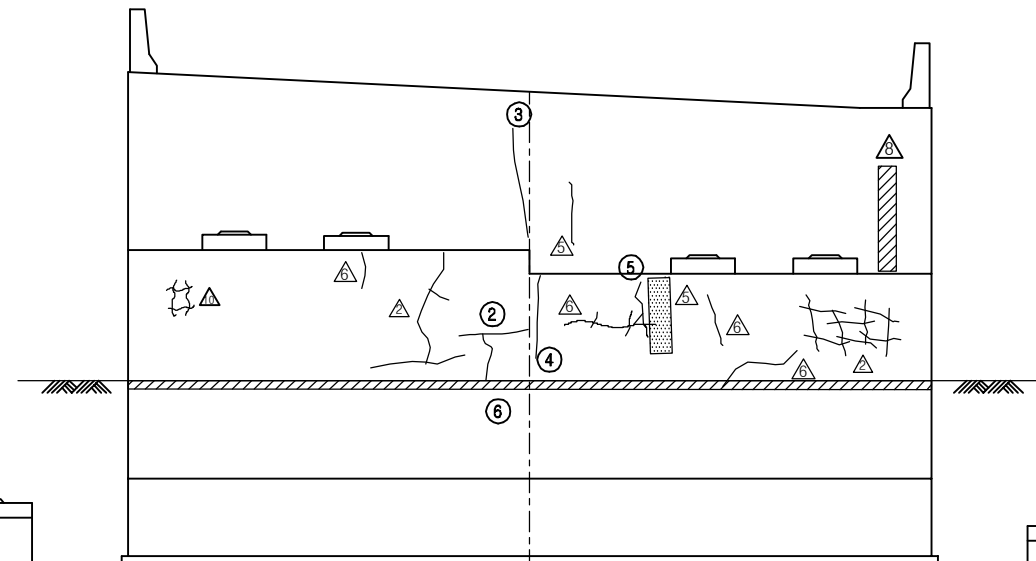
※ 교대-법면 접합부 이격균열

| 번호 | 신(N)<br>구(P) | 손상내용 | 손상현황 | | | | | | 결함<br>상대 | 손상<br>물량 | 비고 |
|---|---|---|---|---|---|---|---|---|---|---|---|
| 2 | 구 | 균열 | 0.1 | 1.2 | - | 1.20 | m | 1 | b | 1.20 | |
| 3 | 구 | 균열 | 0.1 | 2.0 | - | 2.00 | m | 1 | b | 2.00 | |
| 4 | 구 | 균열 | 0.1 | 1.0 | - | 1.00 | m | 1 | b | 1.00 | |
| 5 | 구 | 균열 | 0.1 | 0.2 | - | 0.20 | m | 1 | b | 0.20 | |
| 8 | 신 | 무수축물량 균열 | 0.3 | 0.2 | - | 0.20 | m | 1 | | 0.20 | |

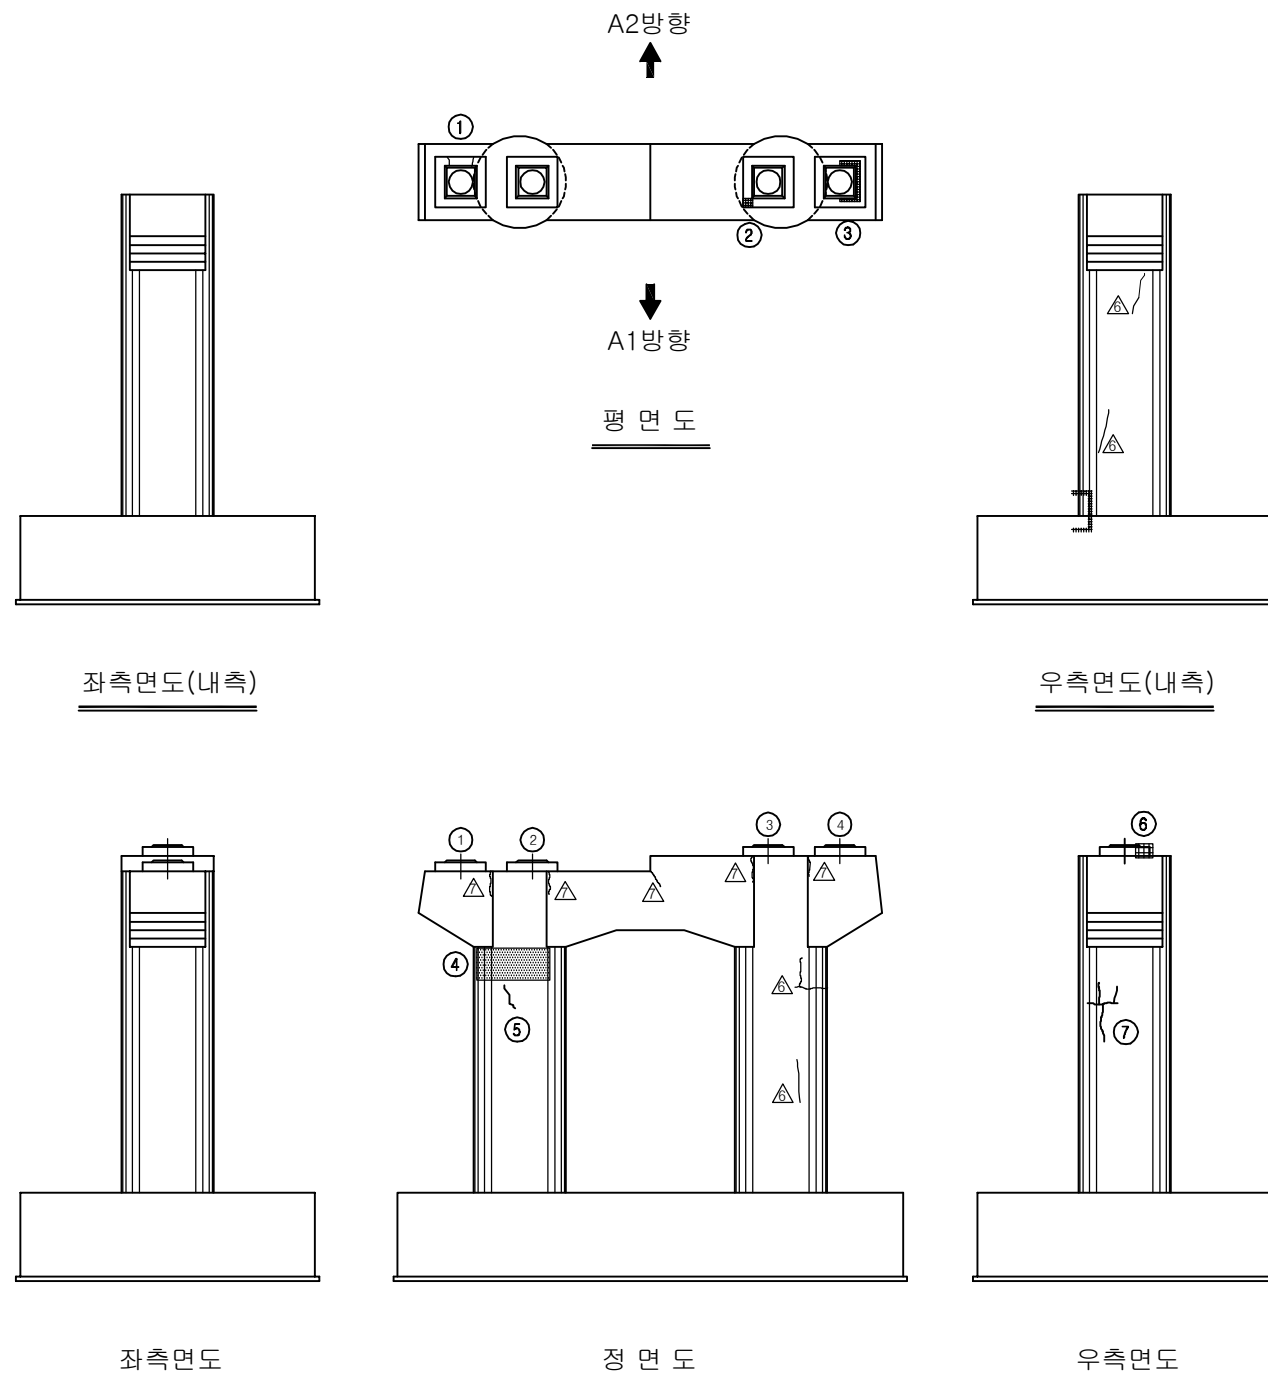
ID : 감로1교(대구) - 교각 - P1

| 번호 | 신(N)<br>구(P) | 손상내용 | 손상현황 | | | | | | 결함<br>상태 | 손상<br>물량 | 비고 |
|---|---|---|---|---|---|---|---|---|---|---|---|
| 1 | 구 | 받침 물탈 균열 | 0.1 | 0.2 | - | 0.20 | m | 1 | b | 0.20 | |
| 5 | 구 | 균열 | 0.1 | 1.0 | - | 1.00 | m | 1 | b | 1.00 | |
| 7 | 구 | 균열 | 0.1 | 2.5 | - | 2.50 | m | 1 | b | 2.50 | |
| 8 | 구 | 균열 | 0.1 | 0.3 | - | 0.30 | m | 1 | b | 0.30 | |

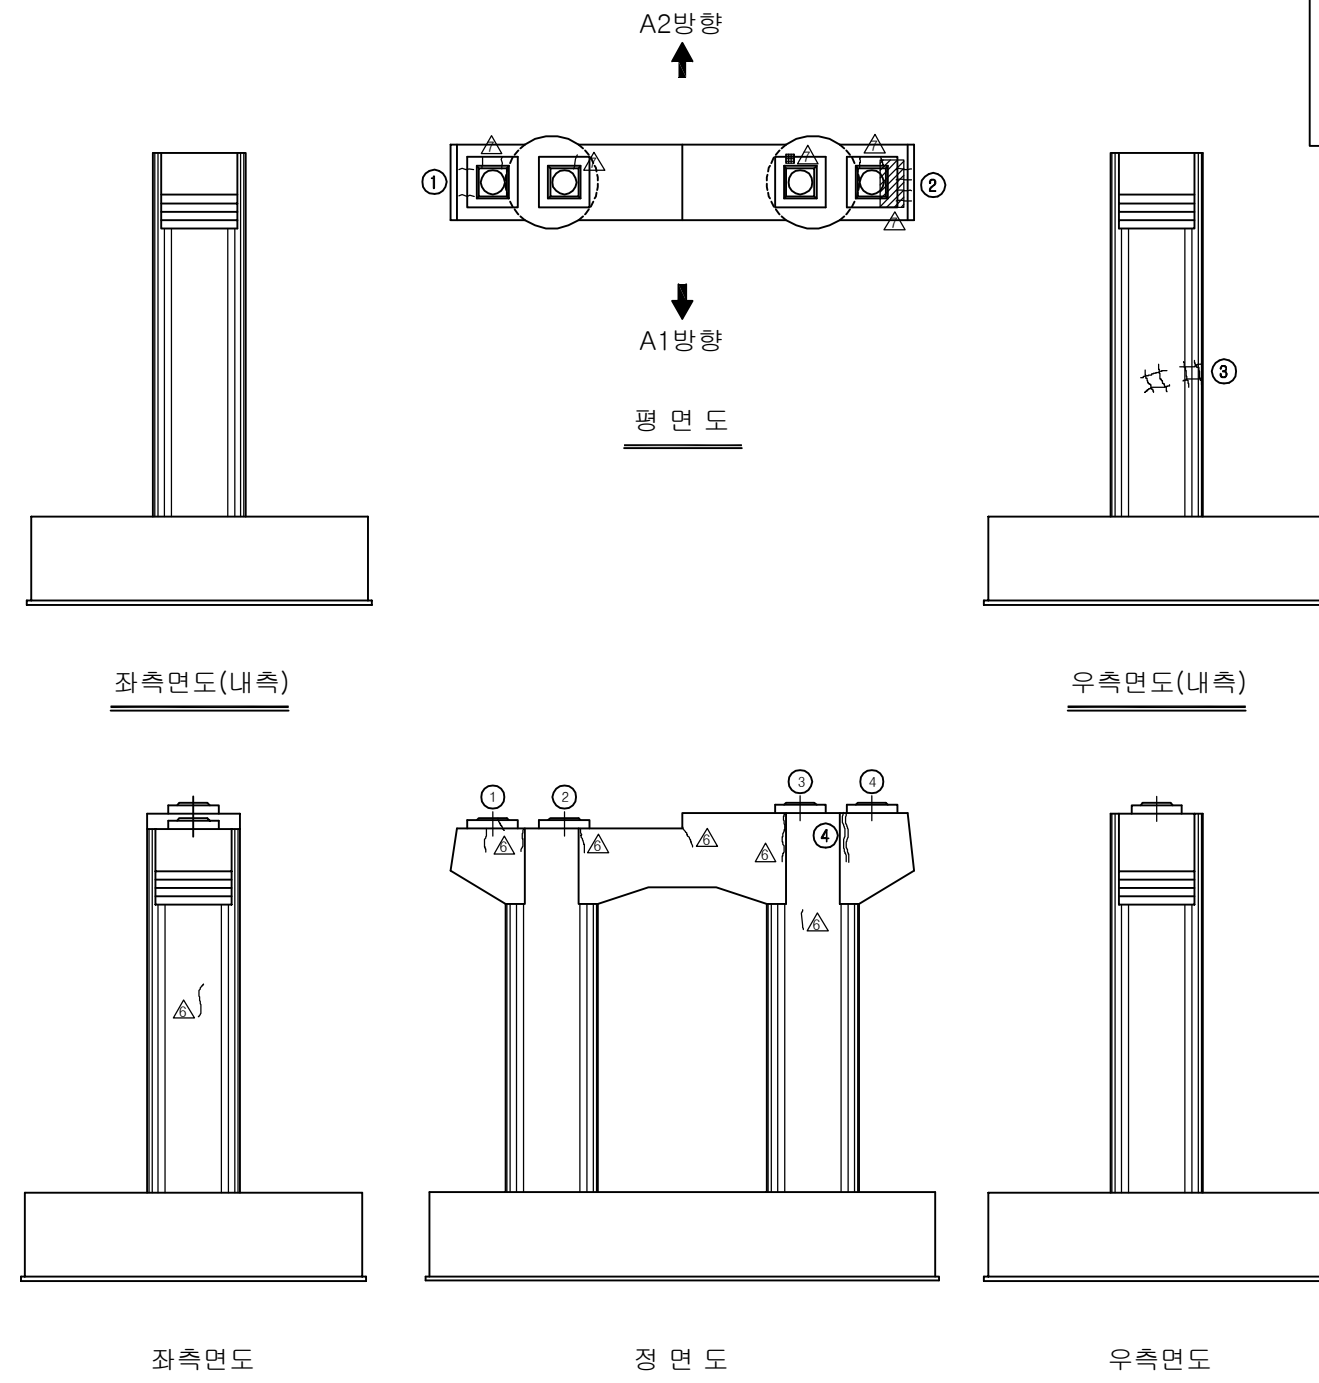
ID : 감로1교(대구) - 교각 - P3

| 번호 | 신(N)<br>구(P) | 손상내용 | 손상현황 | | | | | | 결함<br>상대 | 손상<br>물량 | 비고 |
|---|---|---|---|---|---|---|---|---|---|---|---|
| 1 | 구 | 받침 물탈 균열 | 0.1 | 2.0 | - | 2.00 | m | 1 | b | 2.00 | |
| 2 | 구 | 보수부 재균열 | 0.1 | 4.00 | - | 4.00 | m | 1 | b | 4.00 | |
| 3 | 구 | 망상균열 | - | 1.0 | 2.0 | 2.00 | m <sup>2</sup> | 1 | b | 2.00 | |
| 4 | 구 | 균열 | 0.1 | 1.0 | - | 1.00 | m | 1 | b | 1.00 | |

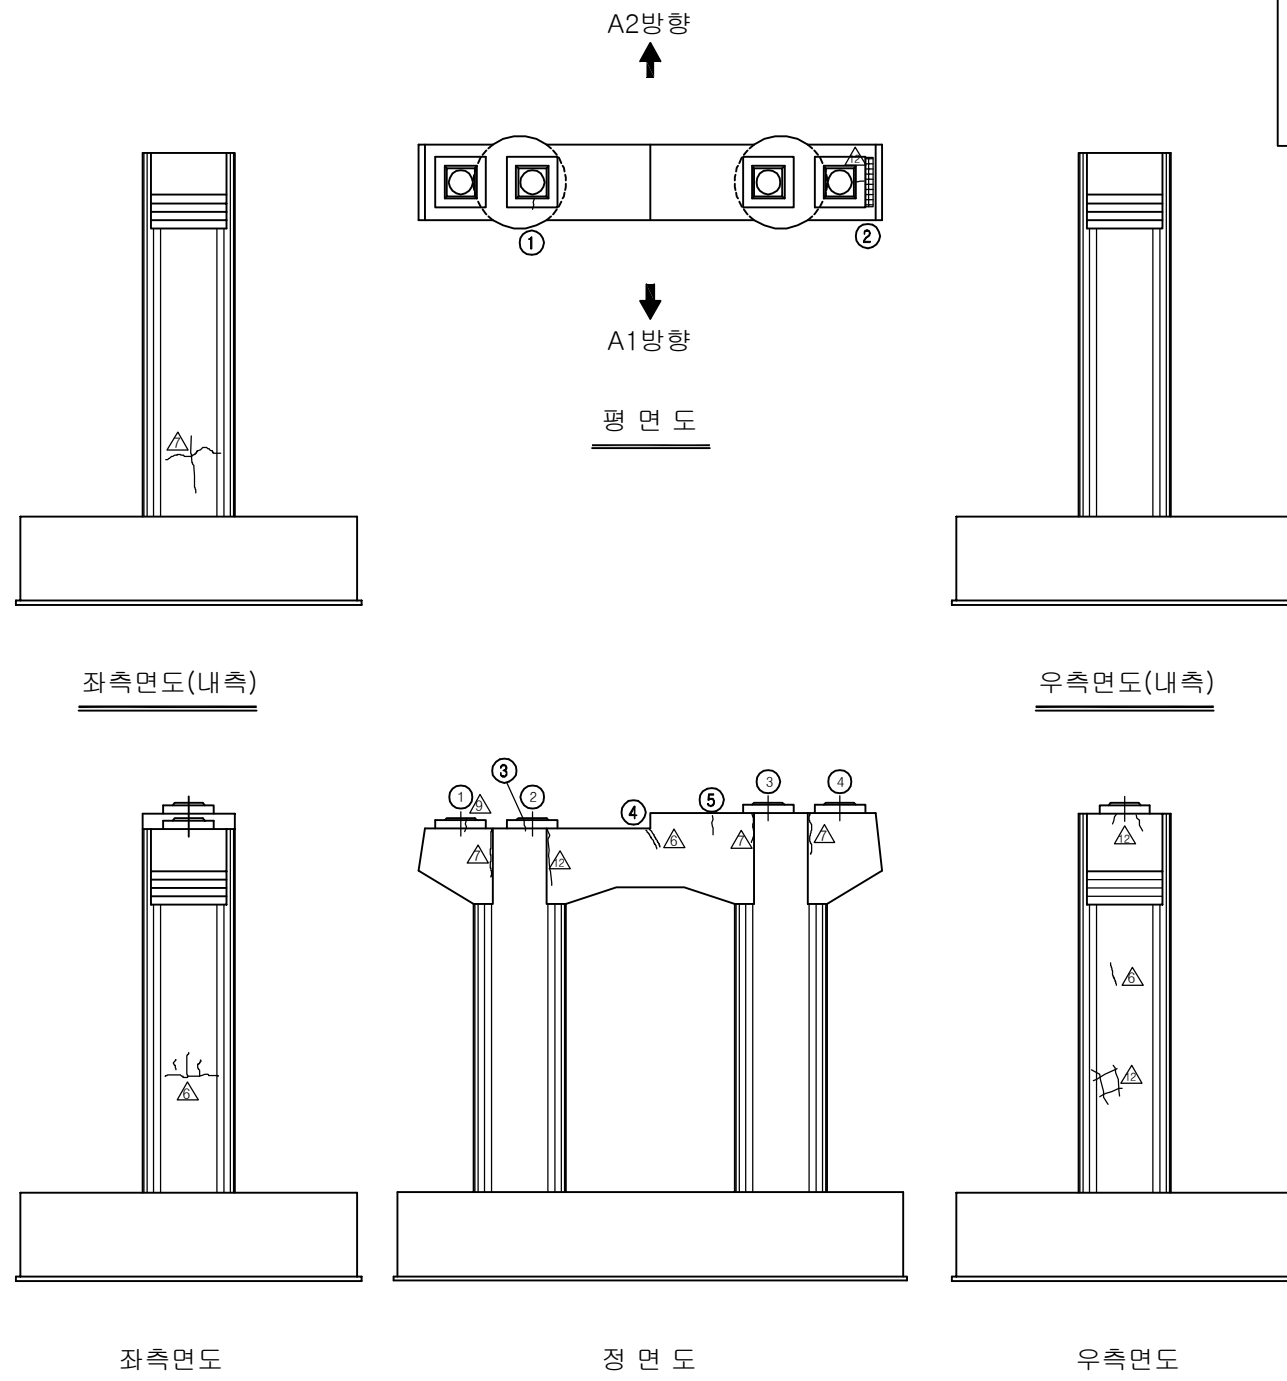
ID : 감로1교(대구) - 교각 - P4

| 번호 | 신(N)<br>구(P) | 손상내용 | 손상현황 | | | | | | 결함<br>상대 | 손상<br>물량 | 비고 |
|---|---|---|---|---|---|---|---|---|---|---|---|
| 1 | 구 | 받침 물탈 균열 | 0.1 | 0.1 | - | 0.10 | m | 1 | b | 0.10 | |
| 3 | 구 | 받침 콘크리트 균열 | 0.1 | 0.1 | - | 0.10 | m | 1 | b | 0.10 | |
| 4 | 구 | 보수부 재균열 | 0.1 | 0.5 | - | 0.50 | m | 1 | b | 0.50 | |
| 5 | 구 | 균열 | 0.1 | 0.2 | - | 0.20 | m | 1 | b | 0.20 | |
| 6 | 구 | 균열 | 0.1 | 0.4 | - | 0.40 | m | 1 | b | 0.40 | |
