## 5. 감로2교

Project Title  
2017년 상반기 시설물 정기점검 용역

Drawing Title  
감로2교 (대구,부산) 평면도, 종·횡단면도

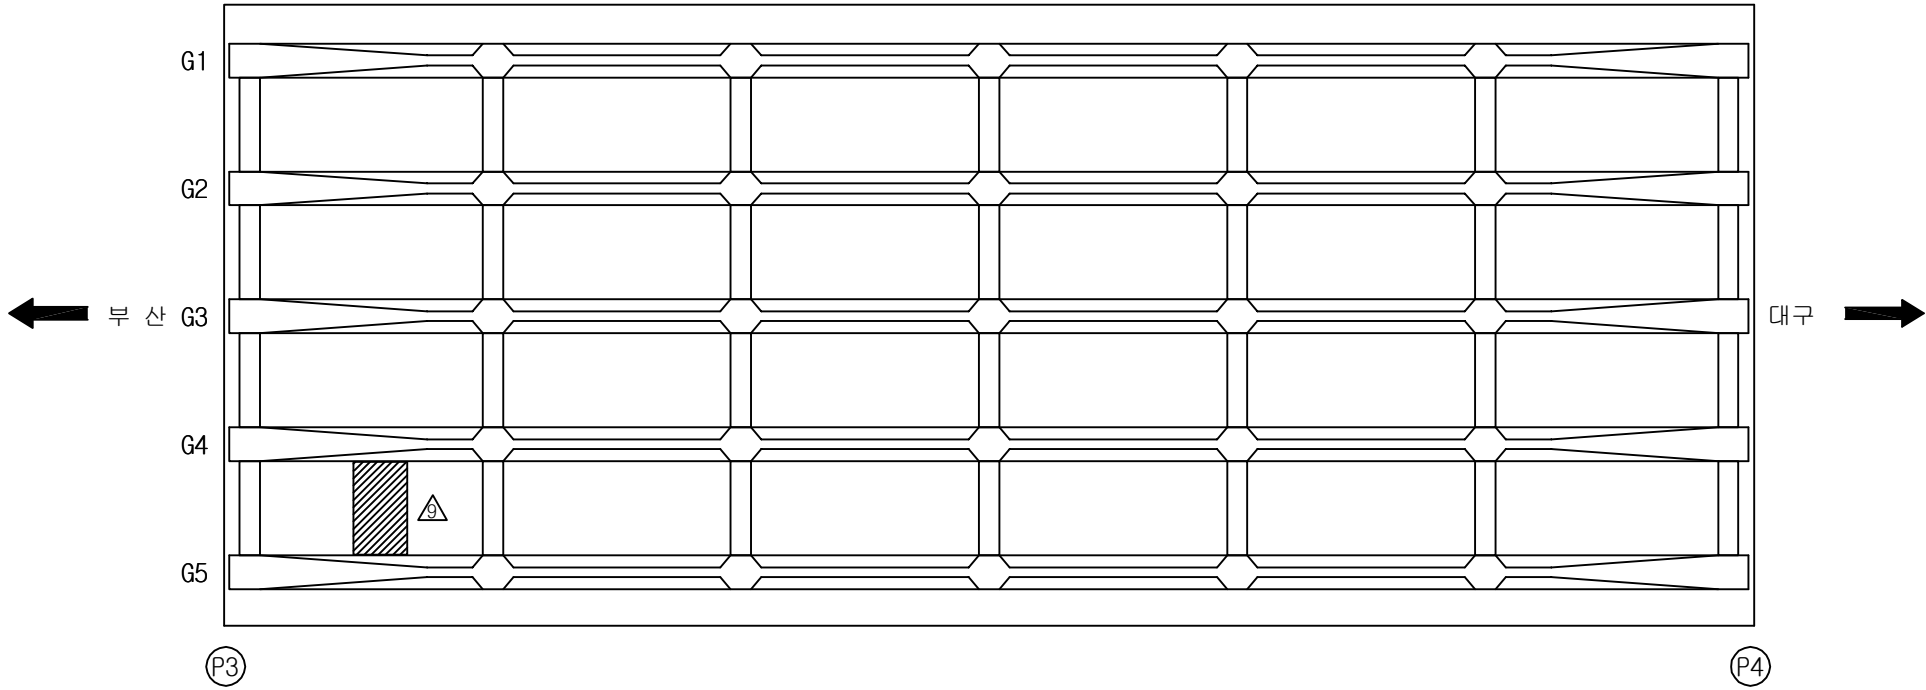
ID:감로2교(대구)-바닥판하면 S4

※ 인도와 차도위에 위치하여있으나 배수관을 산악형으로 설치

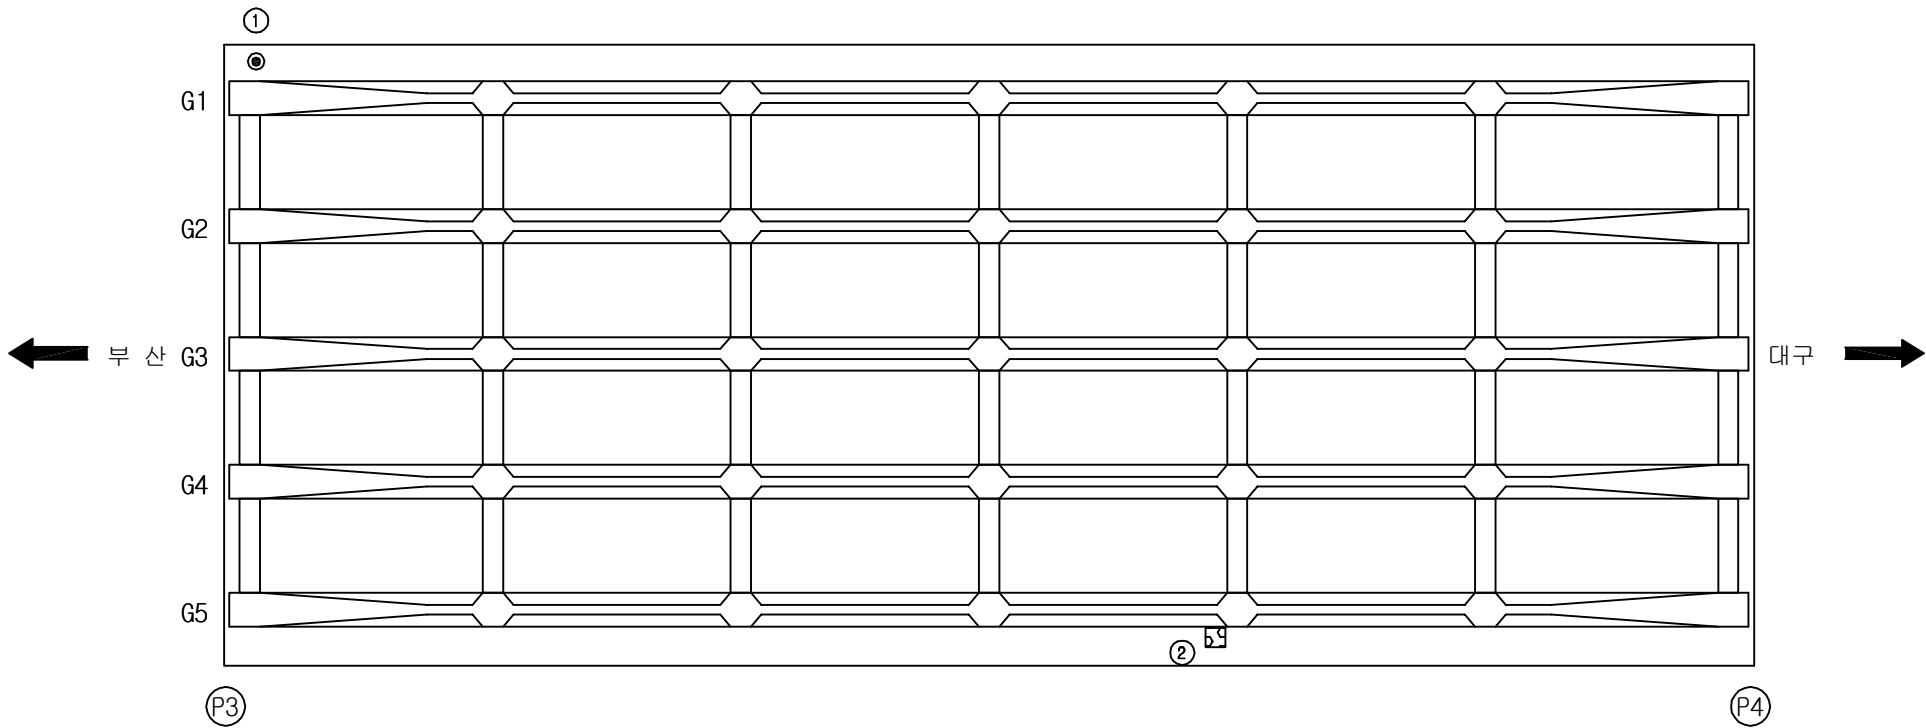
※ 인도와 차도위에 위치하여있으나 배수관을 산악형으로 설치
