## 6. 감로3교

Project Title  
2017년 상반기 시설물 정기점검 용역

Drawing Title  
감로3교 (대구,부산) 평면도, 종·횡단면도

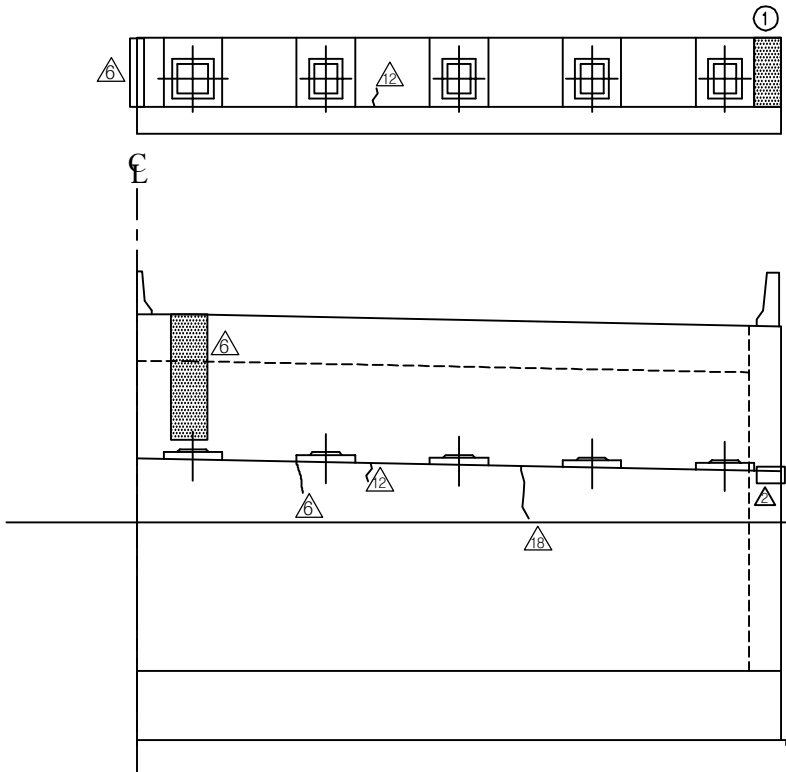
## 정 면 도

② \* 부산 - SH2~SH5 교량받침 본체고무재밀림
