## 7. 덕산육교

Project Title  
2017년 상반기 시설물 정기점검 용역

Drawing Title  
덕산육교 평면도, 종·횡단면도

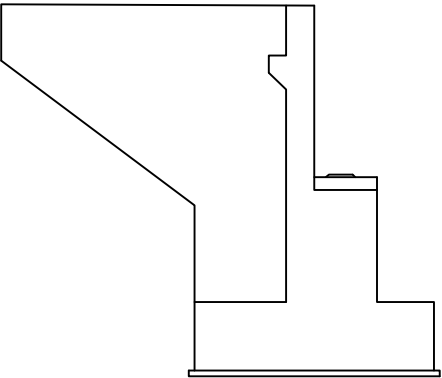
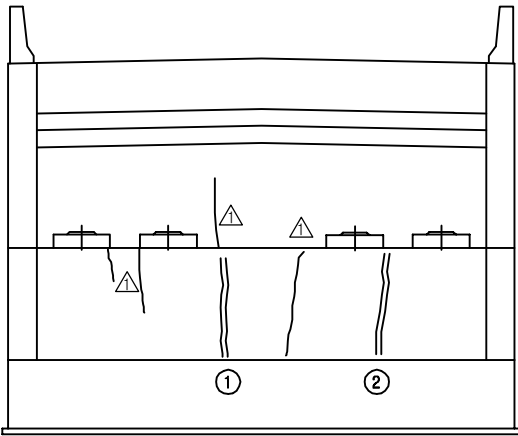
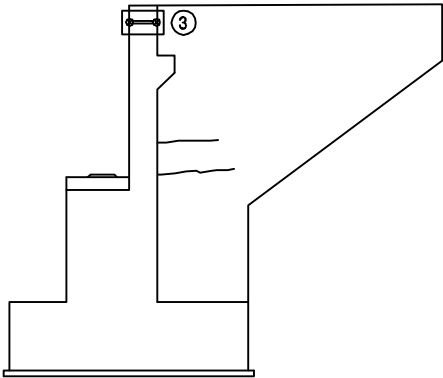
ID:덕산육교-교대 A1

- ④ \* 배수로 균열-CW 0.3X1,500(3EA)  
⑤ \* 배수로 이격-L=6.0m

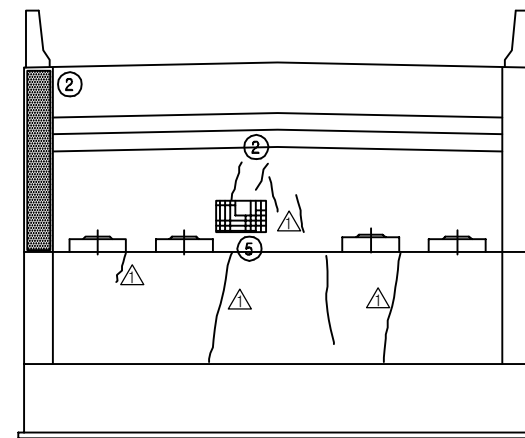
③ \* 석축 균열-CW 0.3X1,000
