**2017년 상반기 시설물 정기점검 용역(1공구)**  
**정 기 점 검 보 고 서**  
**[ 기타종 시설물 / 교량 ]**

**2017. 06.**

**新 대구부산고속도로주식회사**  
**New DAEGU BUSAN Expressway Co., Ltd.**

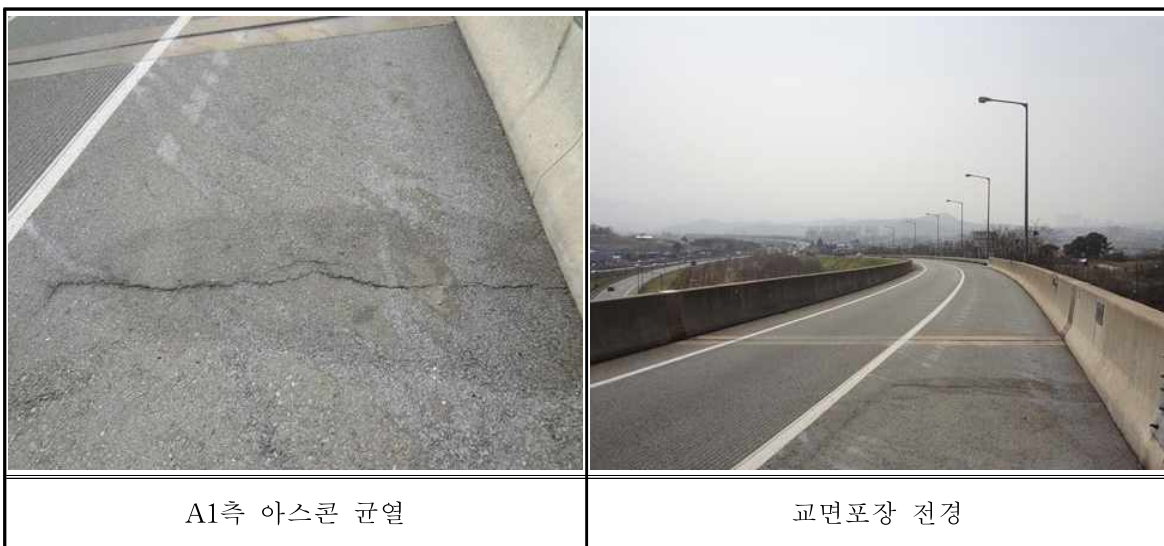
교면포장은 노후화 및 중차량의 반복적인 통행으로 인해 접속부 아스콘 균열이 발생한 상태이다. 기 손상에 대해서는 진전시 내구성 확보 및 차량의 주행 성능 향상을 위해 일부 보수가 필요하다.

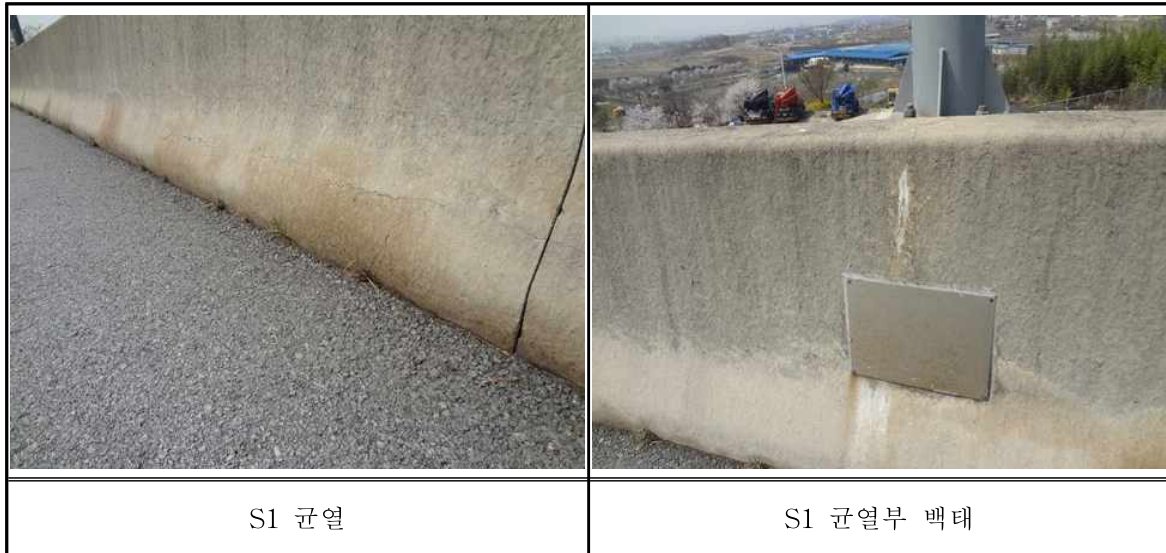
콘크리트 방호벽의 외관조사 결과, 공용중 열화로 인한 균열 및 균열부 백태, 충격에 의한 콘크리트 파손 등이 발생하였고, 기 손상부는 지속적인 관찰 후 진전시 표면처리, 단면보수 등의 조치가 요구된다.

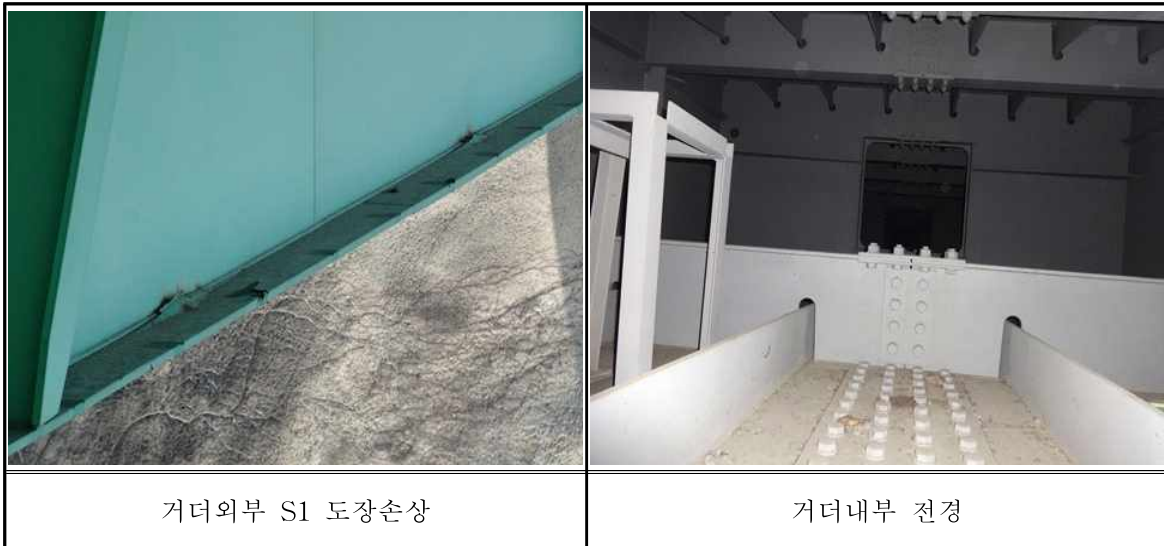
강박스 거더 내·외부의 외관조사 결과, 거더외부에 국부적인 도장손상이 조사되었으며, 기 손상으로 확인되었다. 기 손상부는 지속적인 점검 후 진전시 재도장 등의 조치가 요구된다.

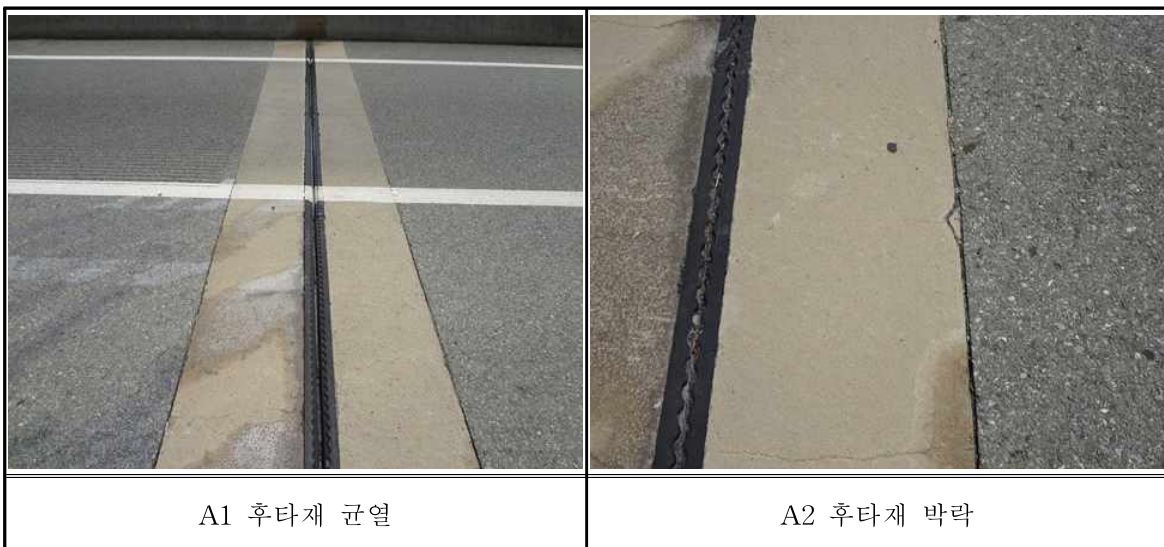
신축이음의 외관조사 결과, 추가 발생 손상은 없으나, 기존 손상인 후타재 균열 및 박락 등이 조사된 바, 내구성 및 사용성 확보를 위한 보수 및 정비가 필요하다. 신축이음의 유간은 양호한 것으로 확인되었다.

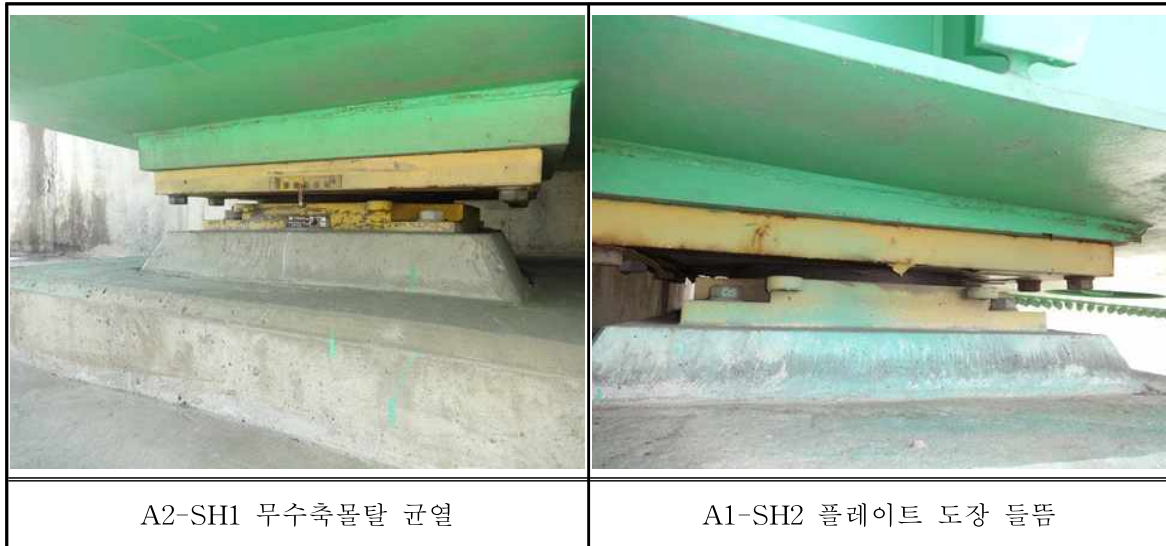
교량받침은 포트받침으로 시공되어 있으며, 기 손상인 무수축물탈 균열, 플레이트 도장 들뜸 등이 조사되었다, 기 손상부는 진전시 내구성 확보를 위한 표면처리, 재도장 등의 조치가 필요하다. 교량받침 이동량은 양호한 것으로 확인되었다.

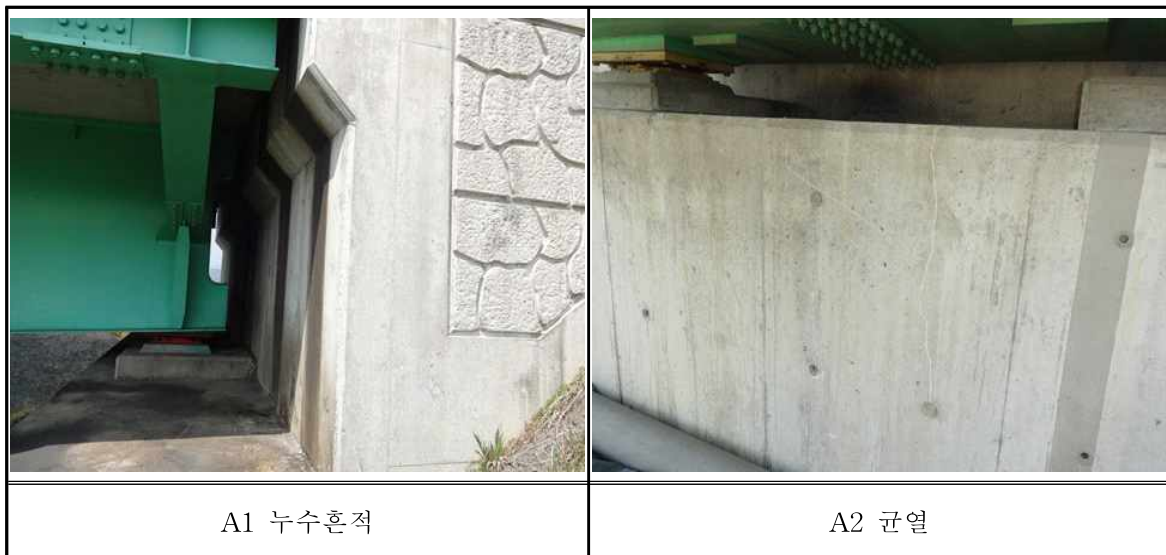
하부구조의 외관조사 결과, 일부 구간 균열 및 누수흔적 등이 조사되었고, 기존 손상으로 확인되었다. 기 손상부는 부재의 내구성 확보 차원의 적절한 보수가 필요하다.

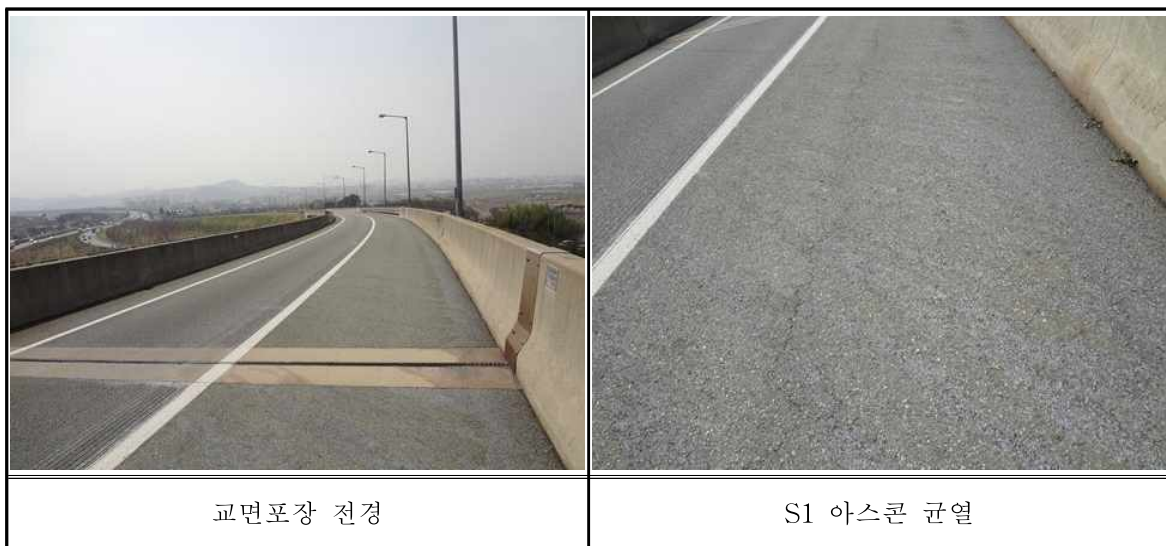
교면포장은 노후화 및 중차량의 반복적인 통행으로 인한 아스콘 균열이 발생한 상태이다. 기 손상에 대해서는 진전시 내구성 확보 및 차량의 주행 성능 향상을 위해 일부 보수가 필요하다.

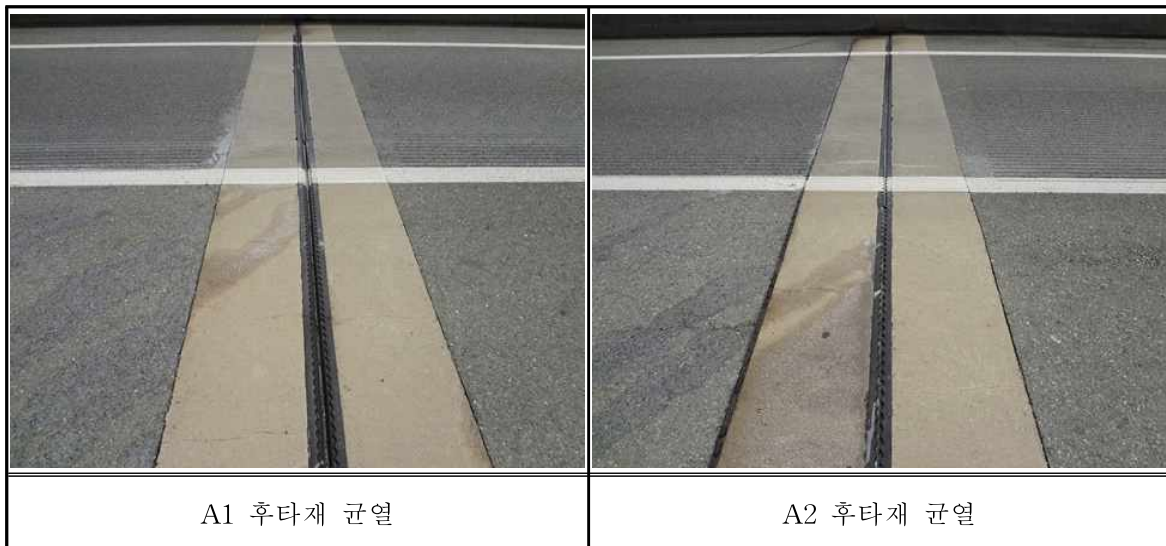
신축이음의 외관조사 결과, 추가 발생 손상은 없으나, 기존 손상인 후타재 균열 등이 조사된 바, 내구성 및 사용성 확보를 위한 보수 및 정비가 필요하다. 신축이음의 유간은 양호한 것으로 확인되었다.

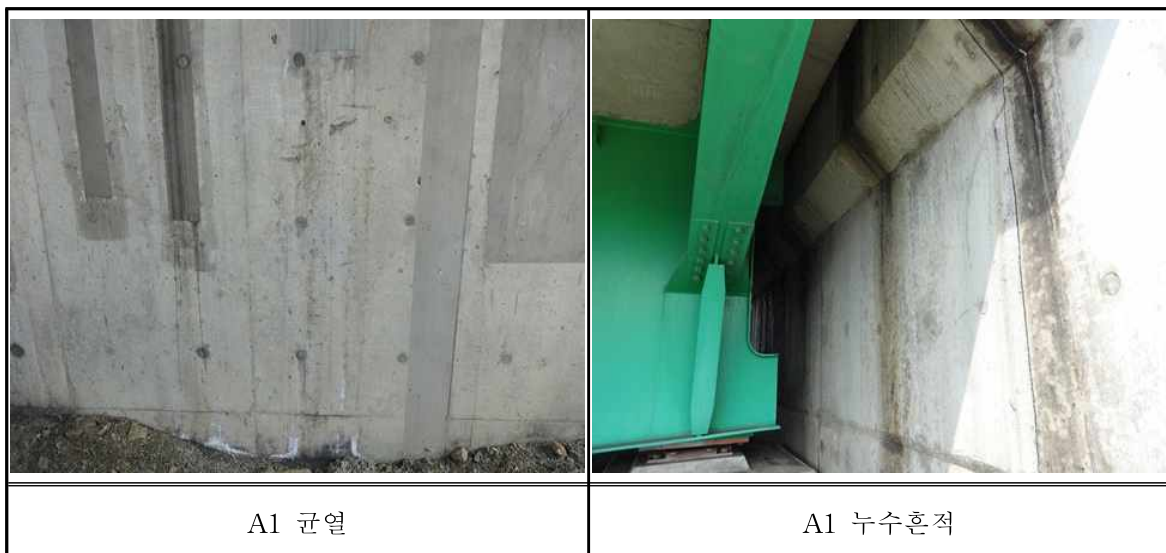
하부구조의 외관조사 결과, 일부 구간 균열 및 누수흔적, 체수, 콘크리트 파손 등이 조사되었고, 기존 손상으로 확인되었다. 기 손상부는 진전시 부재의 내구성 확보 차원의 표면처리, 단면보수 등의 적절한 보수가 필요하다.

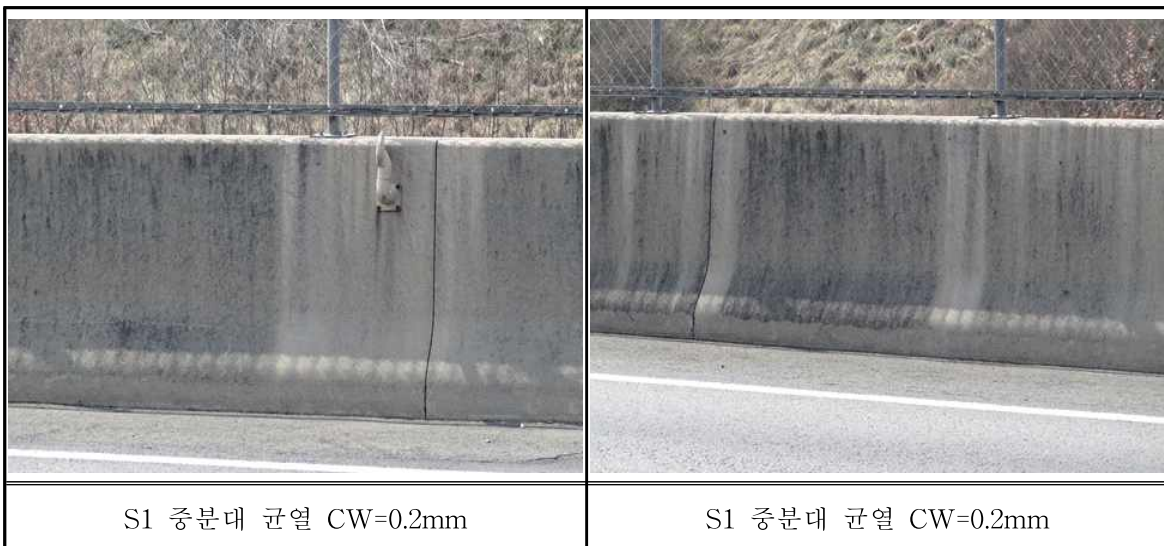
콘크리트 방호벽의 외관조사 결과, 공용중 열화로 인한 균열 등이 발생하였고, 기 손상부는 지속적인 관찰 후 진전시 표면처리 등의 조치가 요구된다.

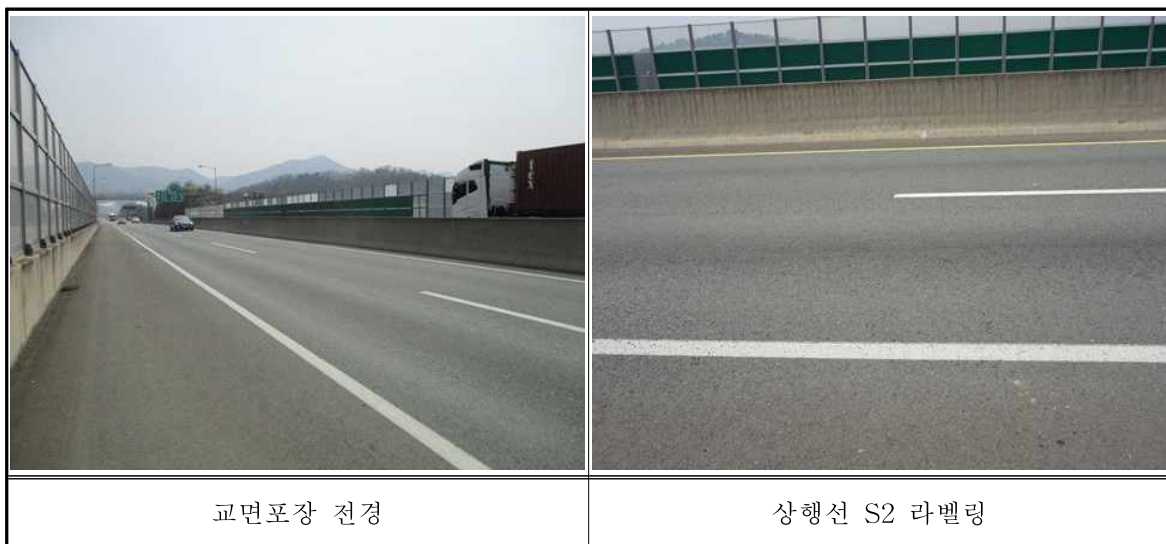
교면포장은 노후화 및 중차량의 반복적인 통행으로 인한 아스콘 라벨링이 발생된 상태이다. 기 손상에 대해서는 진전시 내구성 확보 및 차량의 주행 성능 향상을 위해 일부 보수가 필요하다.

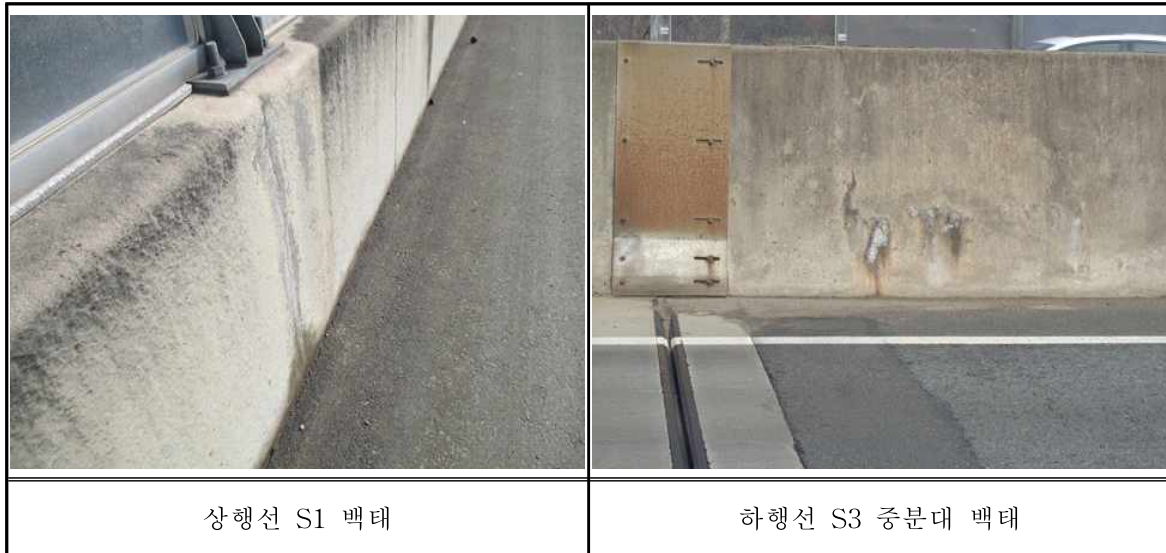
콘크리트 방호벽의 외관조사 결과, 공용중 열화로 인한 균열 및 망상균열, 백태, 충격에 의한 콘크리트 손상 등이 발생하였고, 기 손상부는 지속적인 관찰 후 진전시 표면처리, 단면보수 등의 조치가 요구된다.

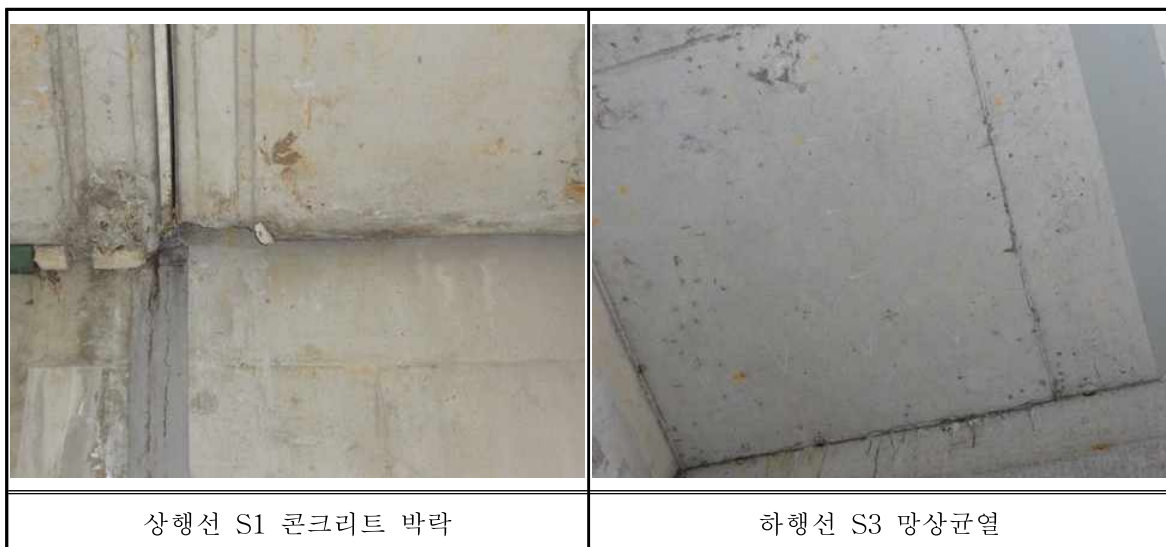
바닥판 하면의 외관조사 결과, 기 손상인 망상균열 및 신축이음부 콘크리트 손상이 조사되었으며, 기 손상부는 진전시 표면처리, 단면보수 등의 조치가 요구된다. 바닥판 하면의 유간은 충분히 확보되어 있으므로 시설물의 안전성에 큰 문제가 없는 것으로 판단된다.

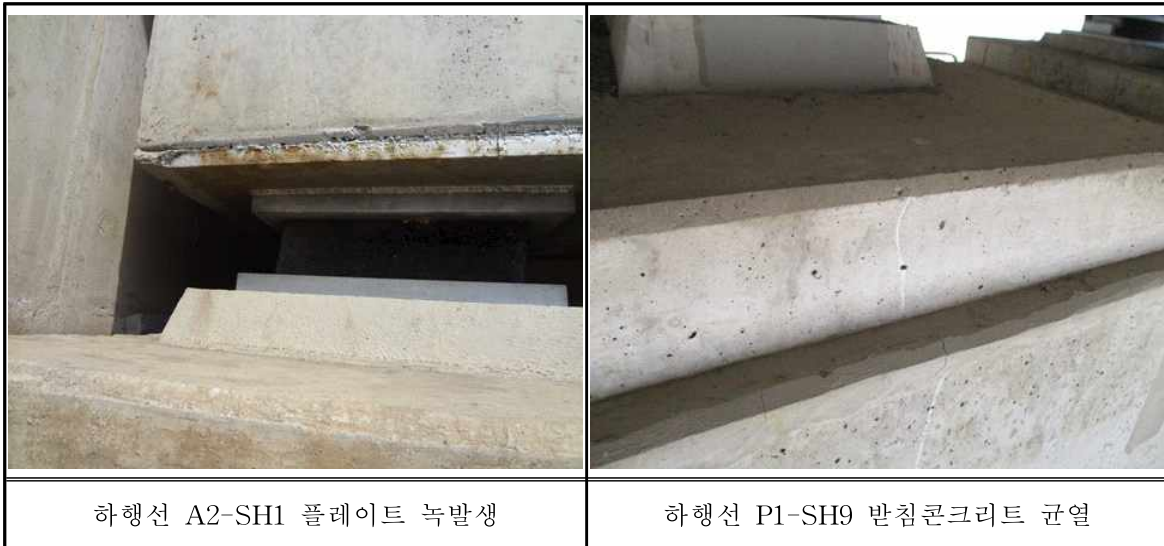
교량받침은 탄성고무 받침으로 시공되어 있으며, 기 손상인 받침콘크리트 균열, 플레이트 녹발생 등이 조사되었다, 기 손상부는 진전시 내구성 확보를 위한 표면처리, 재도장 등의 조치가 필요하다. 교량받침 이동량은 양호한 것으로 확인되었다.

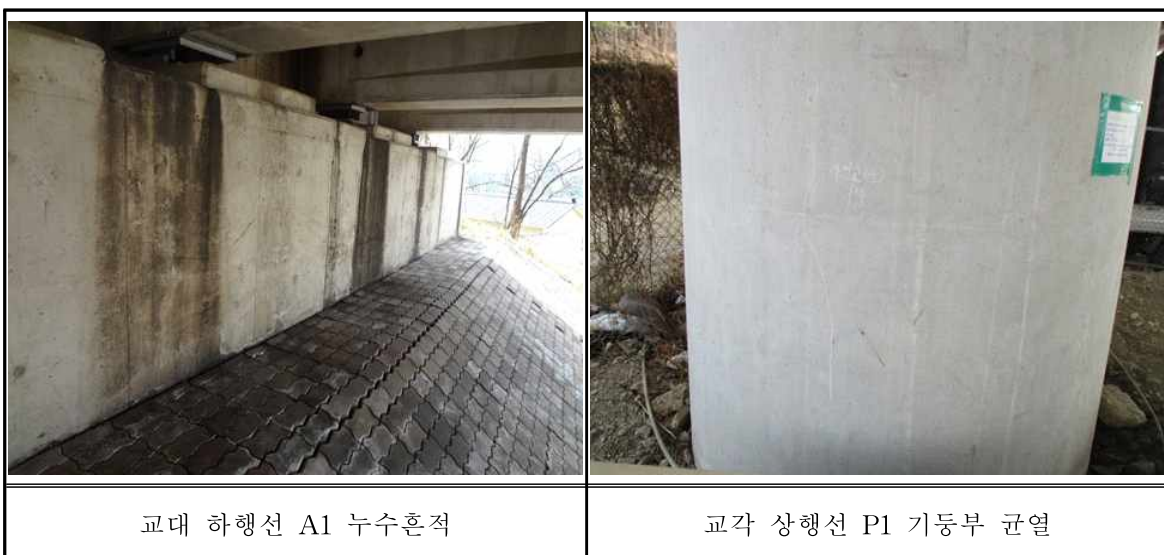
하부구조의 외관조사 결과, 일부 구간 균열 및 누수흔적, 실란트 손상, 법면 이격 및 밀림, 블록 탈락, 콘크리트 들뜸 등이 조사되었고, 기존 손상으로 확인되었다. 기 손상부는 진전시 부재의 내구성 확보 차원의 표면처리, 단면보수 등의 적절한 보수가 필요하다.

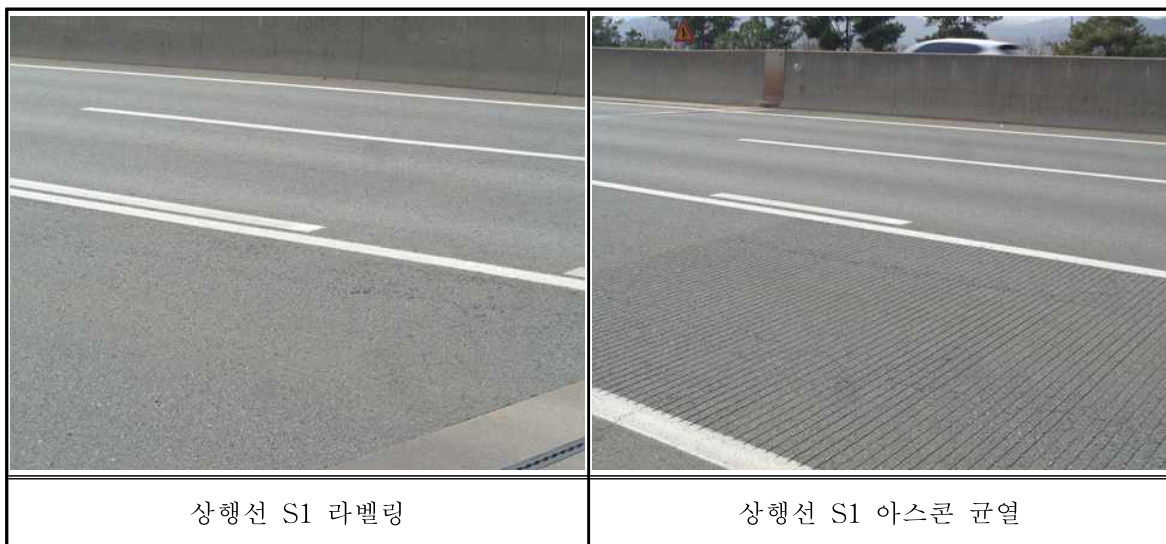
교면포장은 노후화 및 중차량의 반복적인 통행으로 인한 아스콘 균열 및 라벨링이 발생된 상태이다. 기 손상에 대해서는 진전시 내구성 확보 및 차량의 주행 성능 향상을 위해 일부 보수가 필요하다.

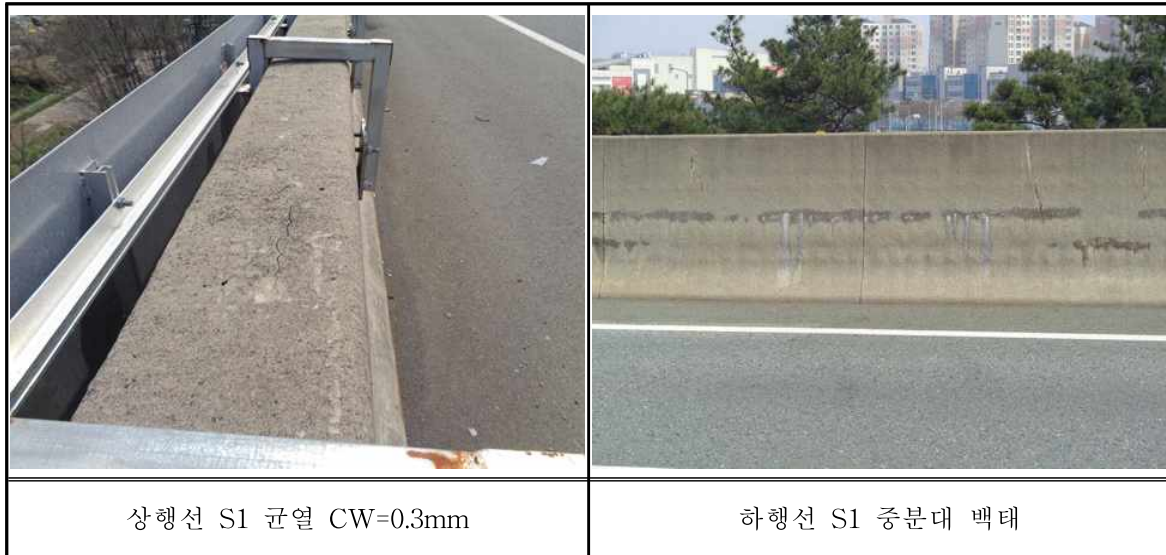
콘크리트 방호벽의 외관조사 결과, 공용중 열화로 인한 균열 및 백태 등이 발생하였고, 기 손상부는 지속적인 관찰 후 진전시 표면처리, 주입보수 등의 조치가 요구된다.

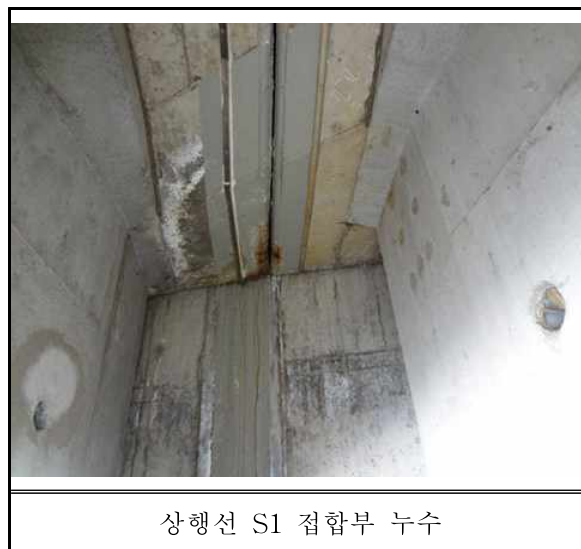
바닥판 하면의 외관조사 결과, 기 손상인 접합부 누수가 조사되었으며, 주의관찰을 요망한다. 바닥판 하면의 유간은 충분히 확보되어 있으므로 시설물의 안전성에 큰 문제가 없는 것으로 판단된다.

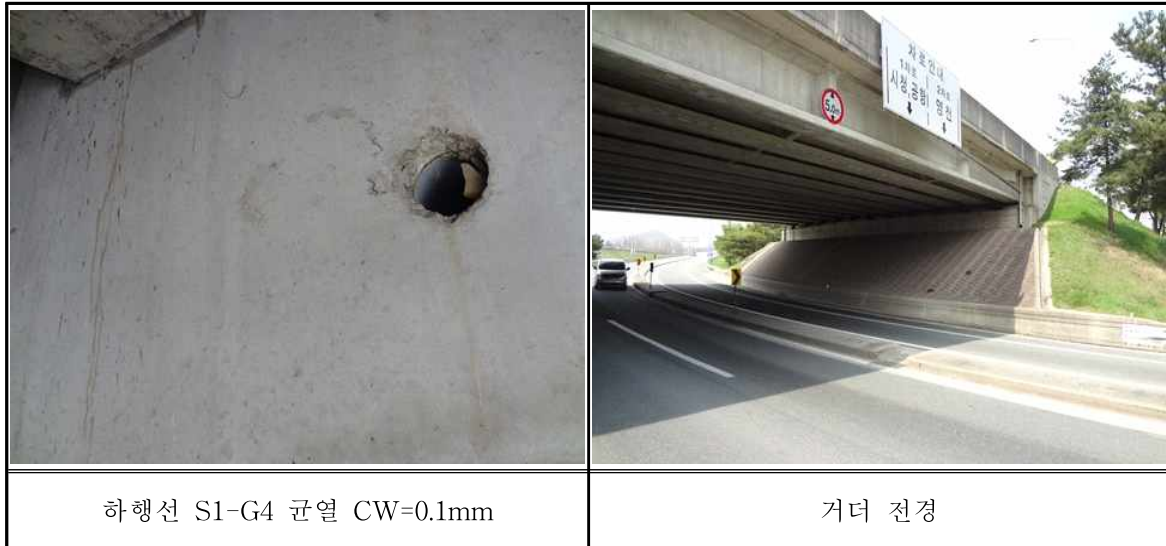
콘크리트 거더의 외관조사 결과, 국부적인 균열이 조사되었으며, 지속적인 점검 후 진전시 표면처리 등의 조치가 요구된다.

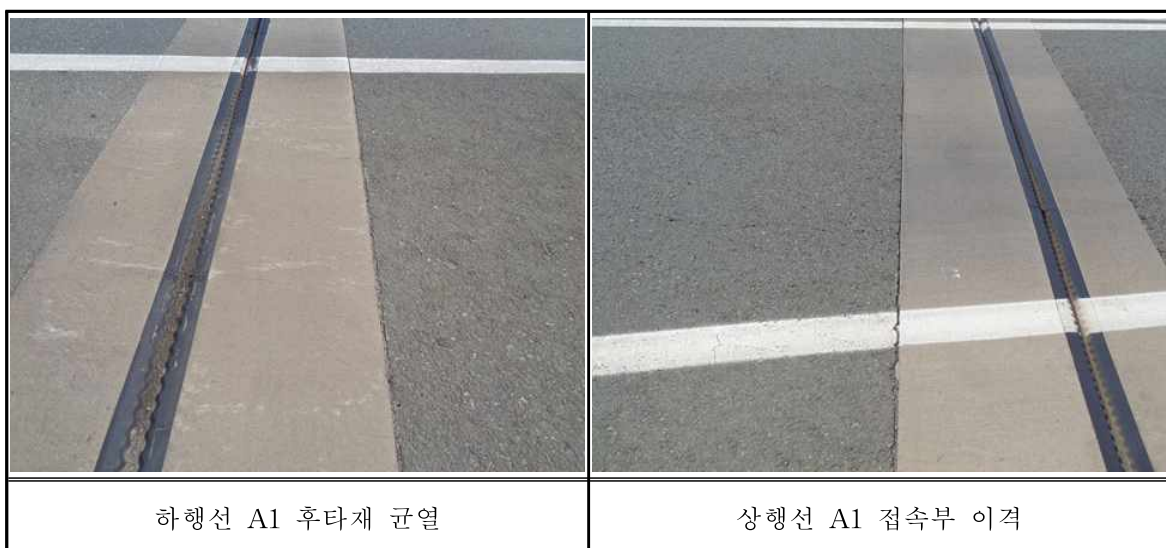
신축이음의 외관조사 결과, 추가 발생 손상은 없으나, 기존 손상인 후타재 균열 및 접속부 이격이 조사된 바, 내구성 및 사용성 확보를 위한 보수 및 정비가 필요하다. 신축이음의 유간은 양호한 것으로 확인되었다.

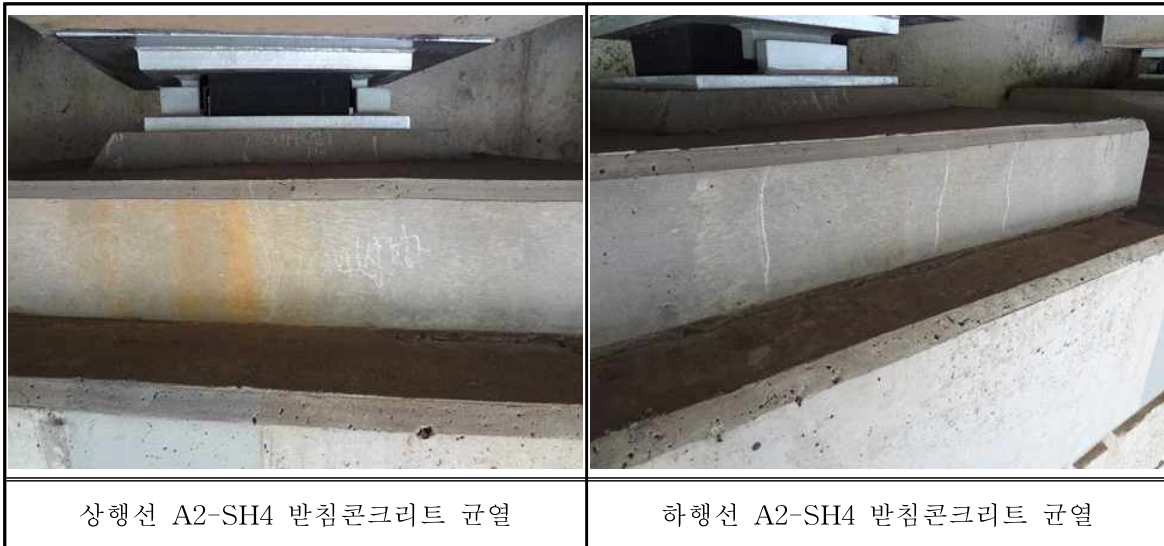
교량받침은 탄성고무받침으로 시공되어 있으며, 기 손상인 받침콘크리트 균열이 조사되었다, 기 손상부는 진전시 내구성 확보를 위한 표면처리 등의 조치가 필요하다. 교량받침 이동량은 양호한 것으로 확인되었다.

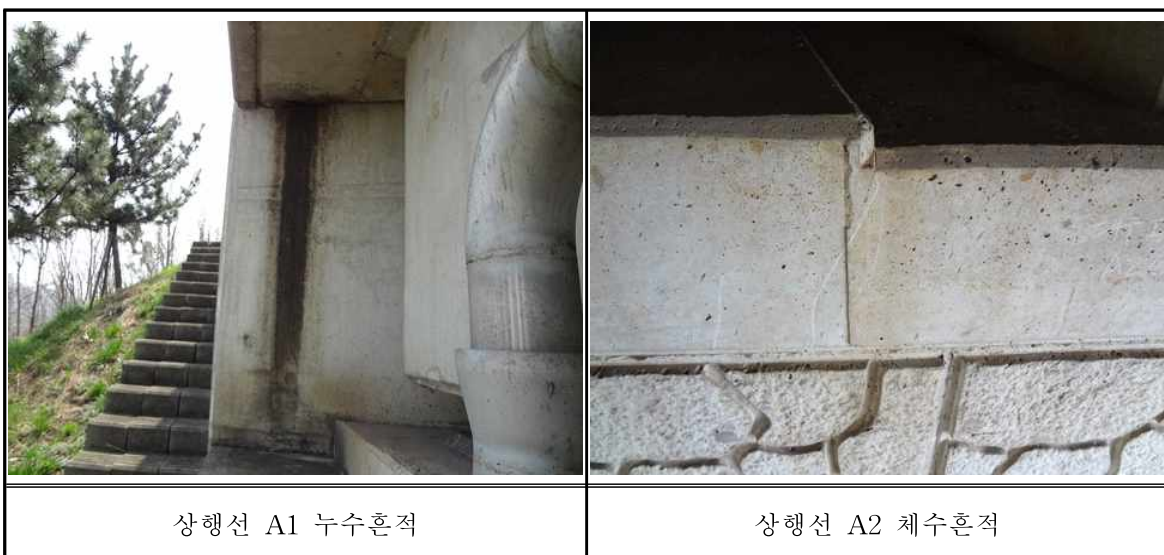
하부구조의 외관조사 결과, 일부 구간 균열 및 백태, 누수흔적, 체수흔적 등이 조사되었고, 손상부는 부재의 내구성 확보 차원의 적절한 보수가 필요하다. 교대 누수흔적 및 체수구간은 신축이음부 누수로 장기적으로 신축이음과 연계한 보수가 요구된다.

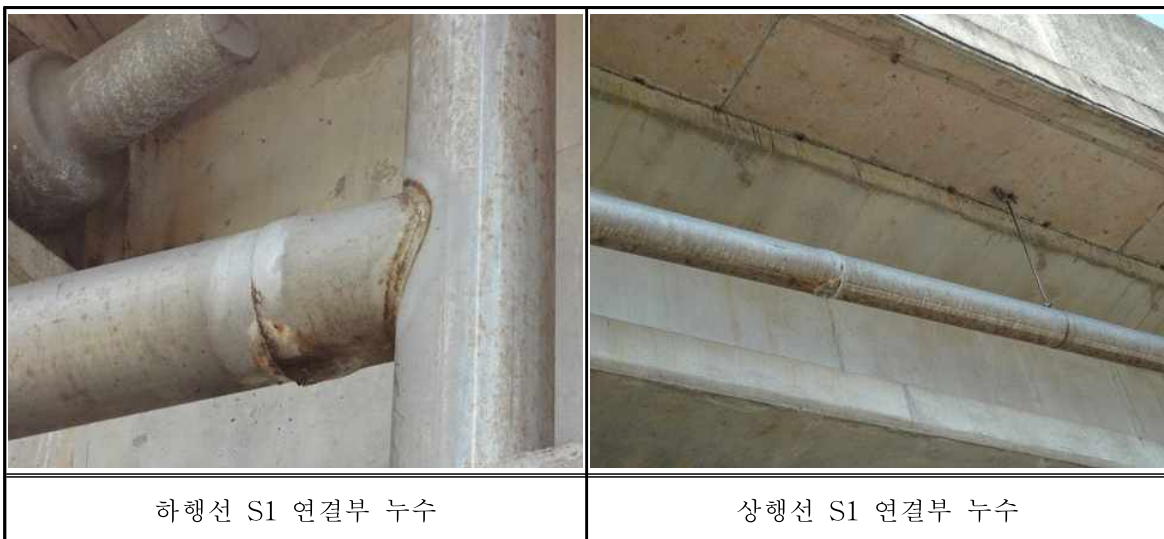
배수시설의 외관조사 결과, 이음부 누수가 조사되었고, 보수 등의 정비가 필요하다.

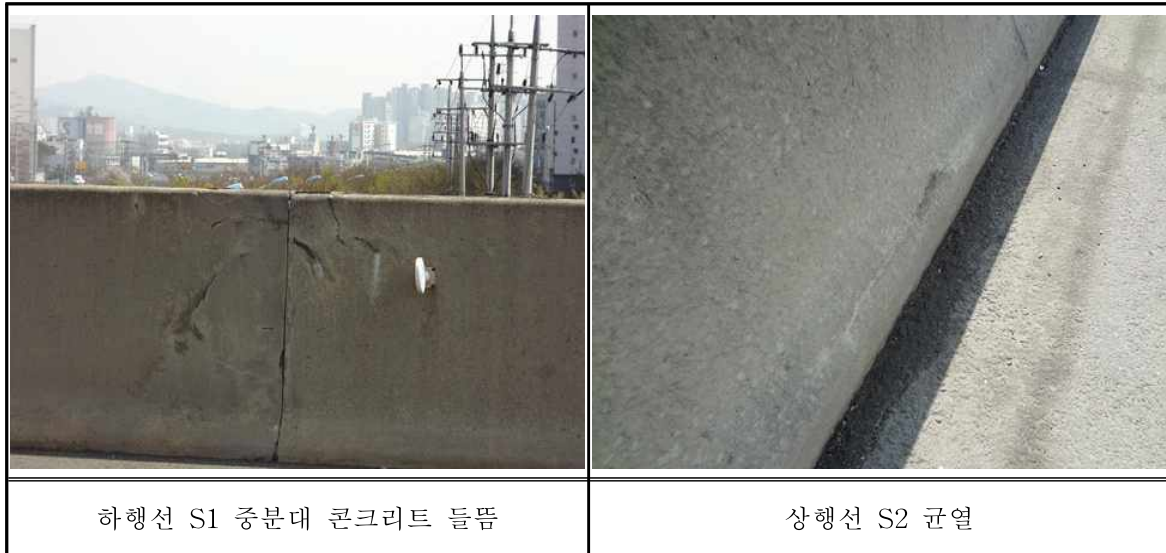
콘크리트 방호벽의 외관조사 결과, 공용중 열화로 인한 균열 및 백태, 충격에 의한 콘크리트 파손 등이 발생하였다. 기 손상부는 지속적인 관찰 후 진전시 표면처리 등의 조치가 요구된다.

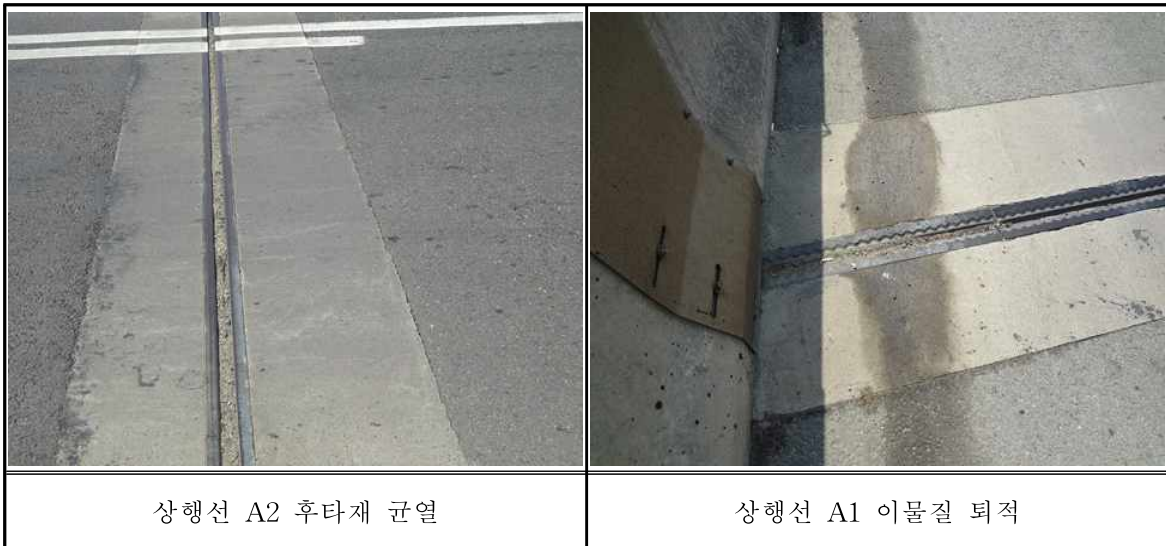
신축이음의 외관조사 결과, 추가 발생 손상은 없으나, 기존 손상인 후타재 균열 및 박락, 접속부 이격 등이 조사된 바, 내구성 및 사용성 확보를 위한 보수 및 정비가 필요하다.

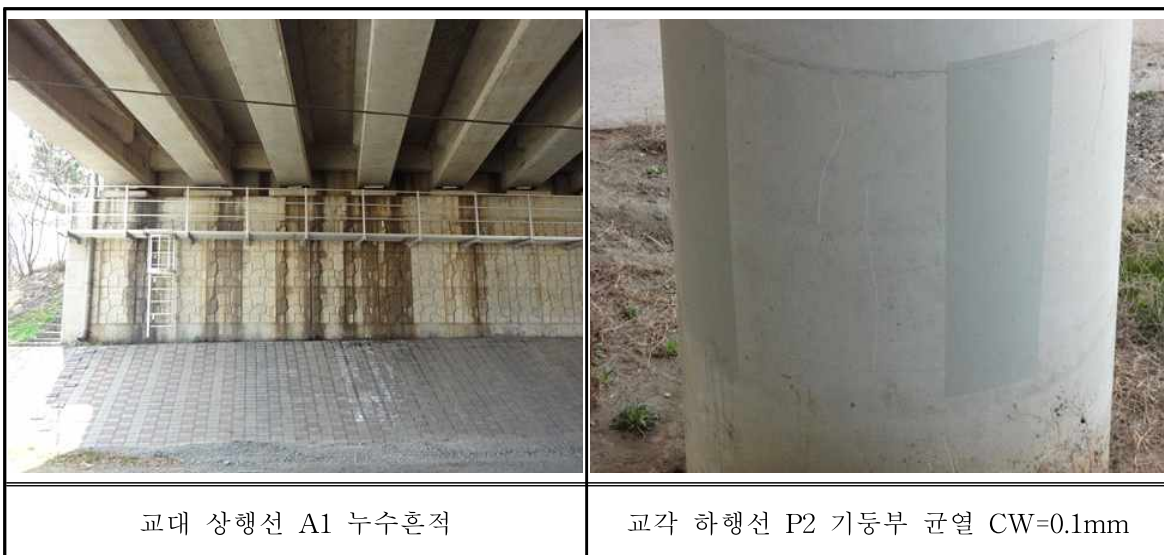
하부구조의 외관조사 결과, 일부 구간 균열 및 누수흔적, 실란트 손상 등이 조사되었고, 기존 손상으로 확인되었다. 기 손상부는 부재의 내구성 확보 차원의 적절한 보수가 필요하다.

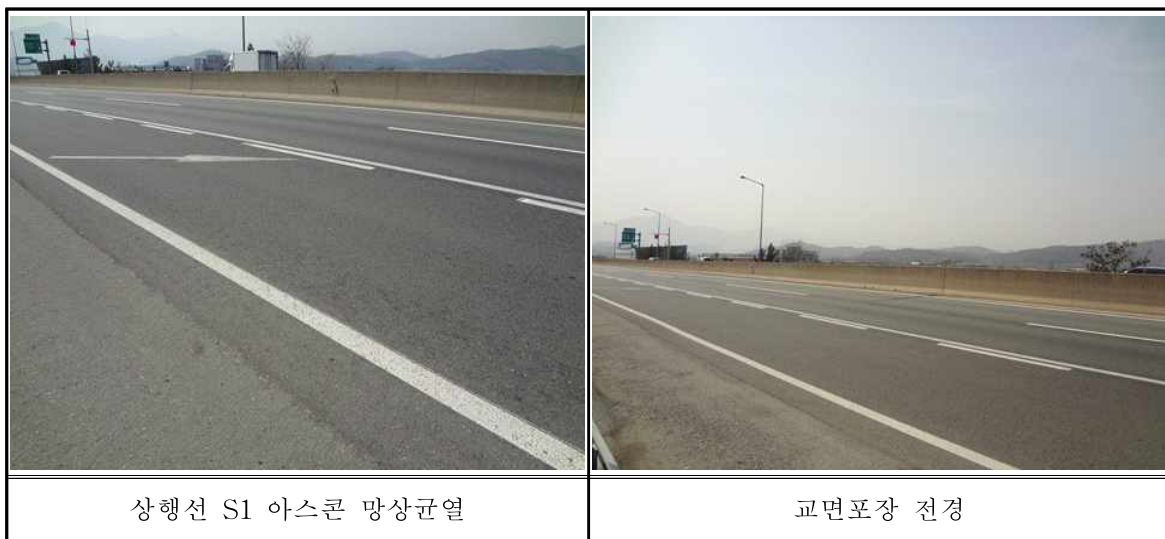
아스팔트로 시공된 교면포장은 노후화 및 중차량의 반복적인 통행으로 인한 아스콘 균열 및 망상균열 등이 발생한 상태이다. 기 손상에 대해서는 진전시 내구성 확보 및 차량의 주행 성능 향상을 위해 일부 보수가 필요하며, 주의관찰 및 유지관리가 필요한 것으로 판단된다.

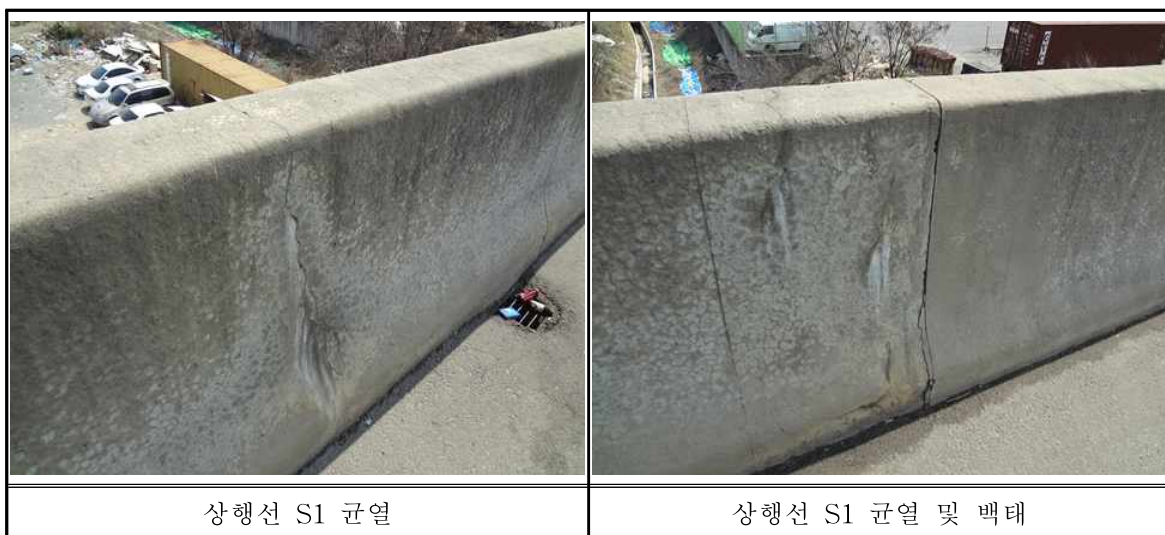
콘크리트 방호벽의 외관조사 결과, 일부 구간에서 균열 및 백태, 콘크리트 손상이 발생하였다. 기 손상부는 지속적인 점검 후 진전시, 표면처리 등의 조치가 필요하다.

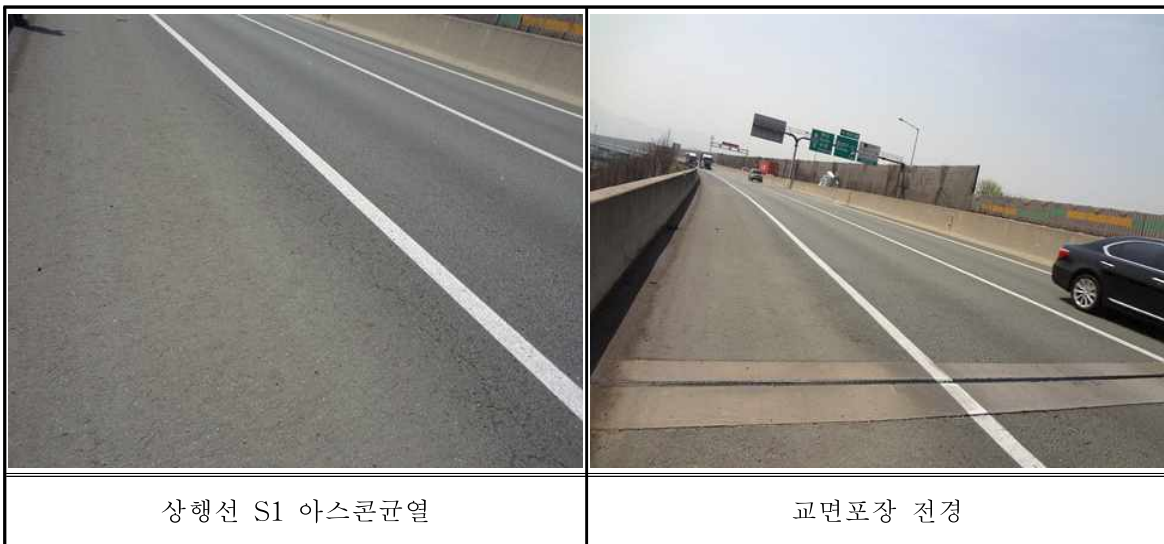
교면포장은 노후화 및 중차량의 반복적인 통행으로 인한 아스콘 균열 및 라벨링, 국부적인 패임이 발생한 상태이다. 기 손상에 대해서는 진전시 내구성 확보 및 차량의 주행 성능 향상을 위해 일부 보수가 필요하다.

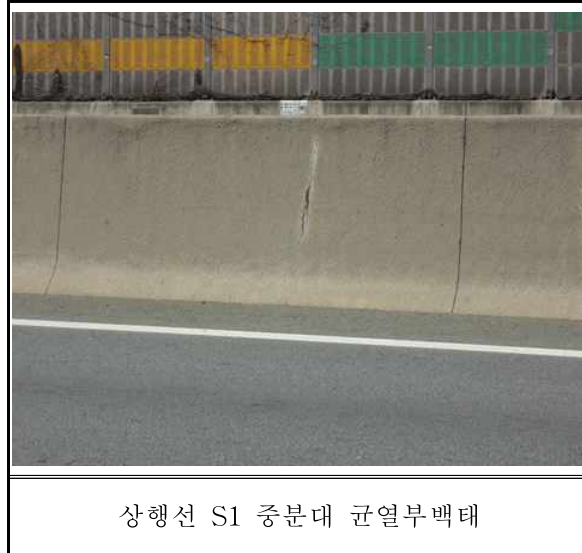
콘크리트 방호벽의 외관조사 결과, 공용중 열화로 인한 균열 및 균열부 백태 등이 발생하였고, 기 손상부는 지속적인 관찰 후 진전시 표면처리 등의 조치가 요구된다.

상행선 S1 중분대 균열부백태

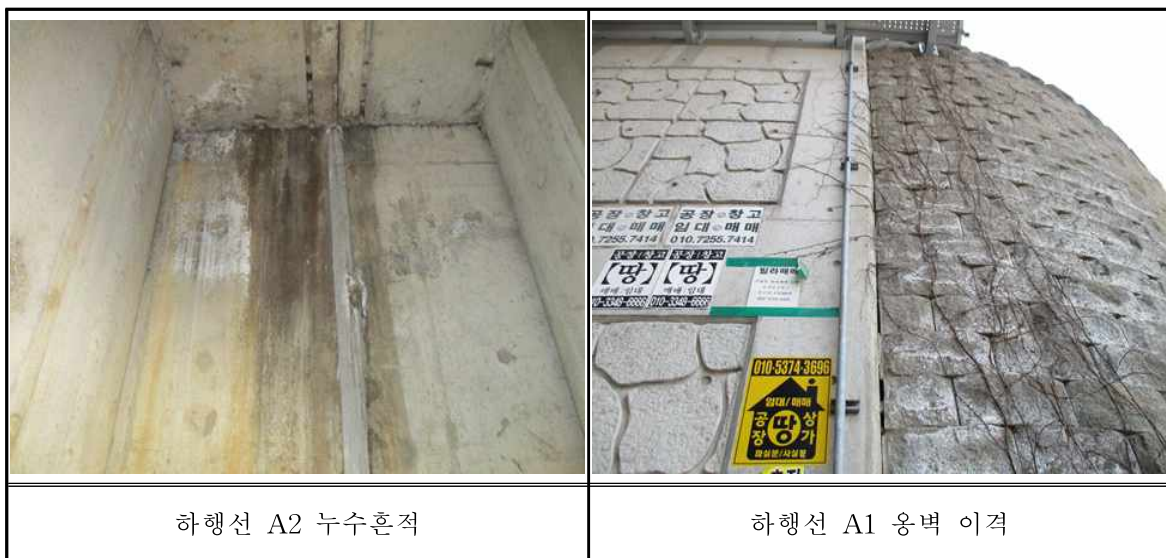
하부구조의 외관조사 결과, 기 손상인 일부 균열 및 누수흔적 구간은 손상의 진전 시 부재의 내구성 확보 차원의 적절한 보수가 필요하다.
