**2017년 상반기 시설물 정기점검 용역(2공구)**  
**정 기 점 검 보 고 서**  
**[ 기타종 시설물 / 교량 ]**

**2017. 06.**

**新 대구부산고속도로주식회사**  
**New DAEGU BUSAN Expressway Co., Ltd.**

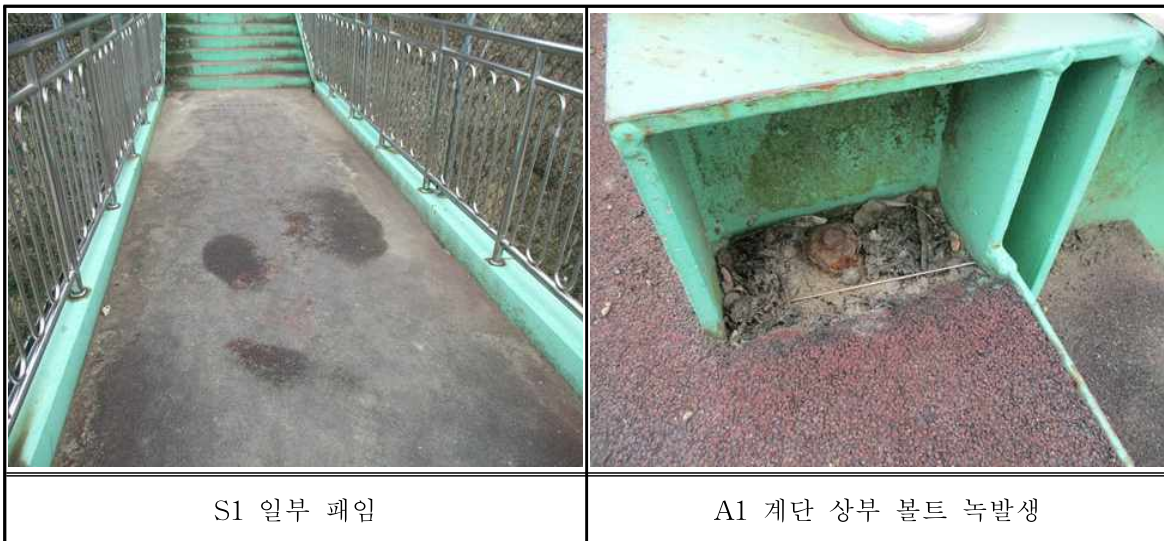
교면포장은 기 손상인 패임 및 상부 볼트 녹발생 등이 확인되었고, 기 손상부는 지속적인 관찰이 요구된다.

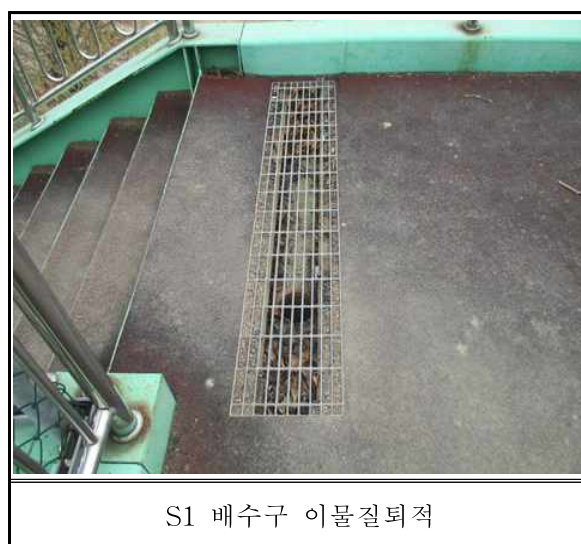
배수시설은 기 손상인 포장부 배수구 이물질퇴적이 조사되었고, 청소 등의 정비가 요구된다.

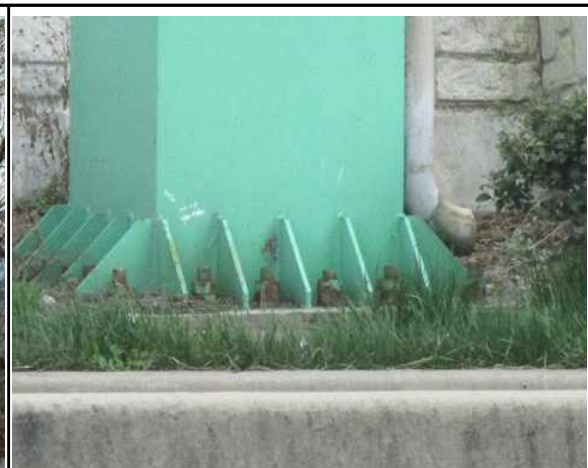
교대 A2 볼트 녹발생

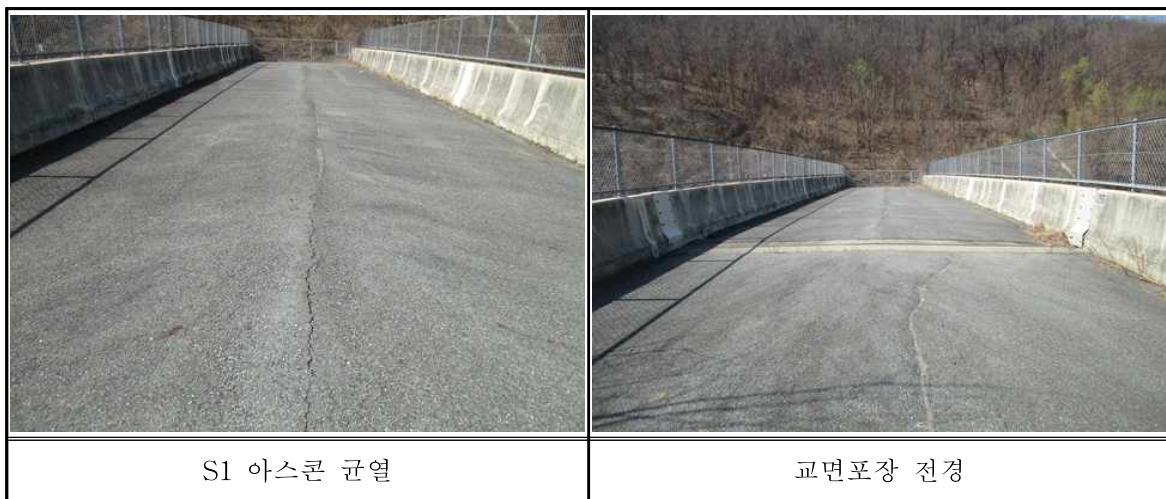
아스팔트로 시공된 교면포장은 기 손상인 아스콘 균열 등이 조사되었고, 기 손상부는 지속적인 관찰 후 진전시 적절한 조치가 요구된다.

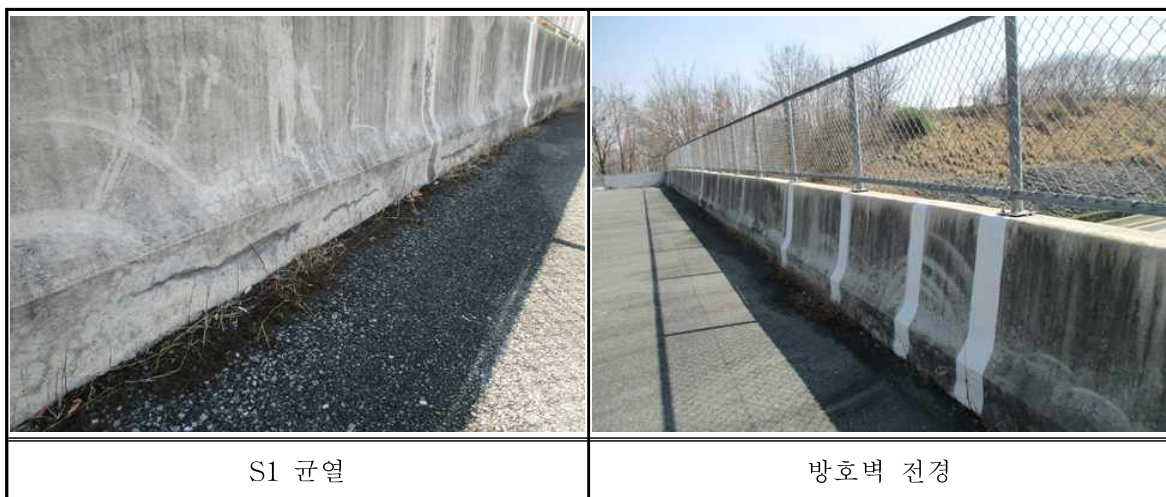
콘크리트 방호벽의 외관조사 결과, 주요 손상으로 균열이 조사되었고, 지속적인 관찰 후 진전시 표면처리 등의 조치가 필요하다.

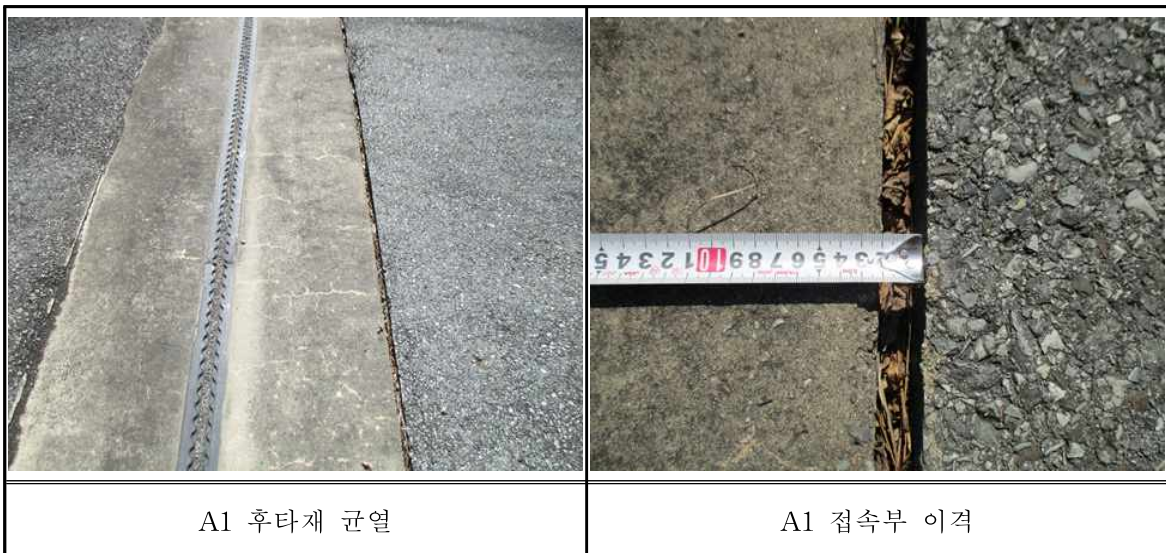
신축이음의 외관조사 결과, 기존 손상인 접속부 이격, 후타재 균열 등이 조사된 바, 내구성 확보를 위한 보수 및 정비가 필요하다.

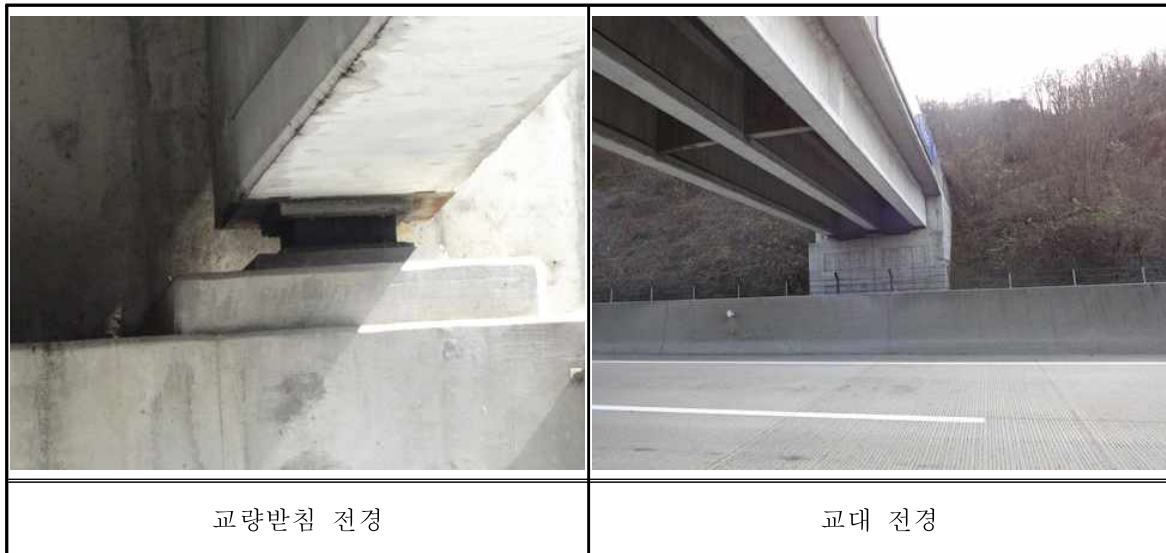
하부구조의 외관조사 결과, 국부적인 균열이 발생하였으며, 주의관찰을 요한다.

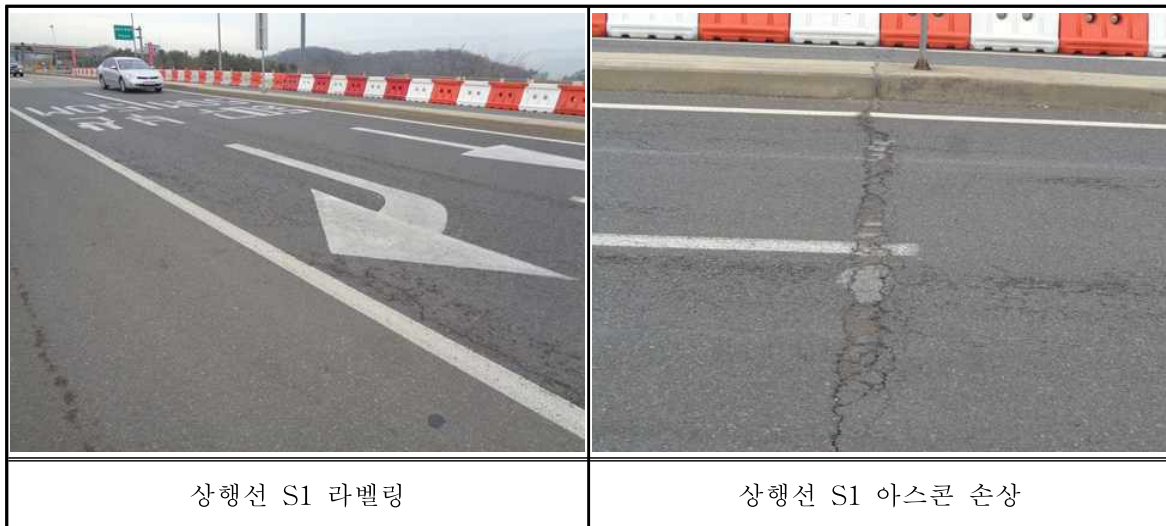
아스팔트로 시공된 교면포장의 외관조사 결과, 아스콘 균열 및 라벨링, 아스콘 손상 등이 발생하였고, 기 손상부는 진전시 아스콘 실링, 패칭 등의 조치가 필요하다.

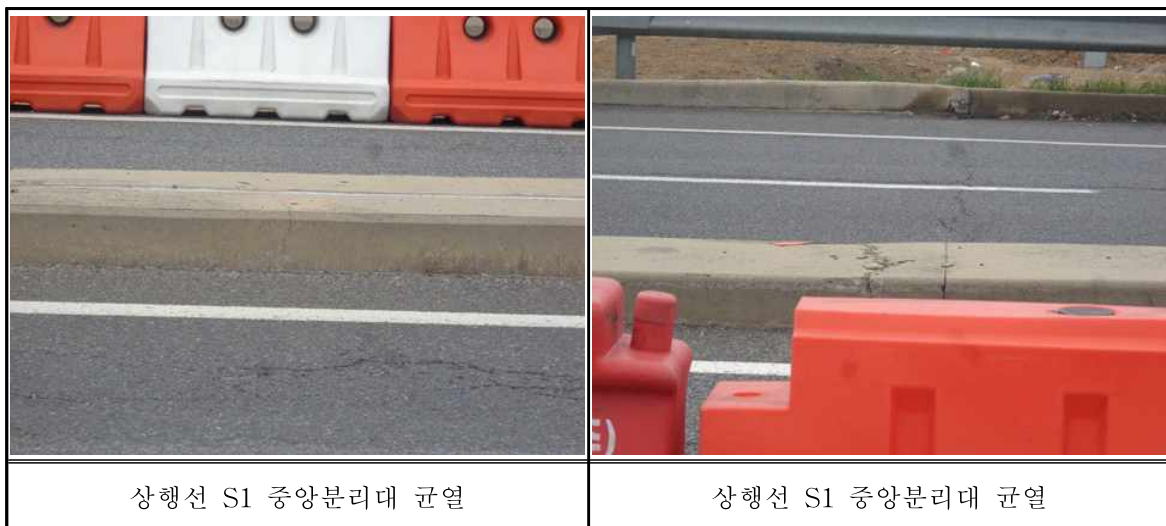
콘크리트 방호벽의 외관조사 결과, 중분대의 경우 기존 손상인 균열 및 백태가 조사된 바, 지속적인 관찰 후 진전시 표면처리 등의 조치가 필요하다.

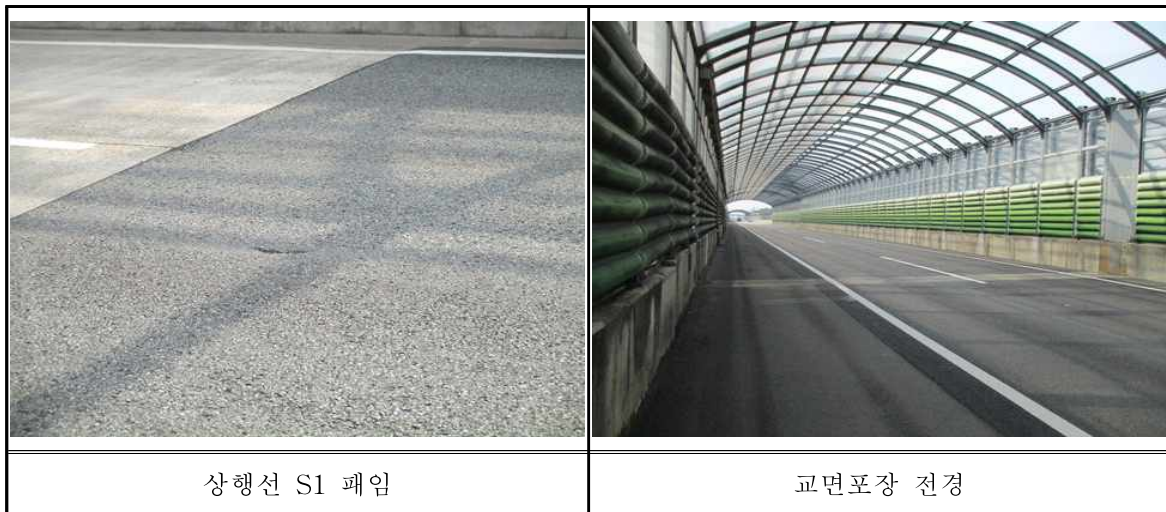
아스팔트로 시공된 교면포장의 조사 결과, 아스콘 패임 등의 손상이 발생한 상태이다. 기 손상에 대해서는 진전시 내구성 확보 및 차량의 주행 성능 향상을 위해 일부 보수가 필요하며, 주의관찰 및 유지관리가 필요한 것으로 판단된다.

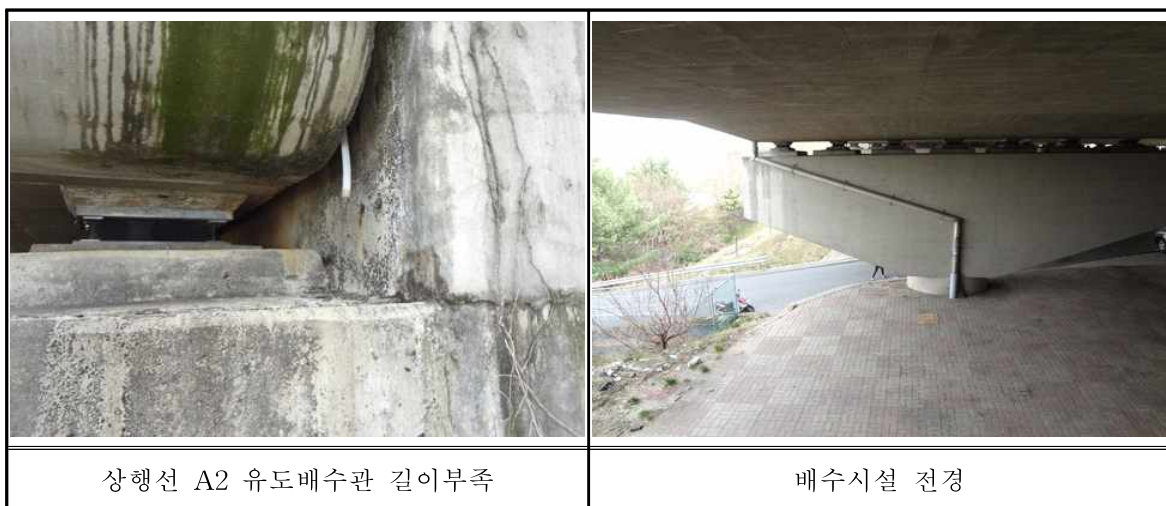
배수시설의 외관조사 결과, 유도배수관 길이부족이 조사되었고, 정비가 요망된다.

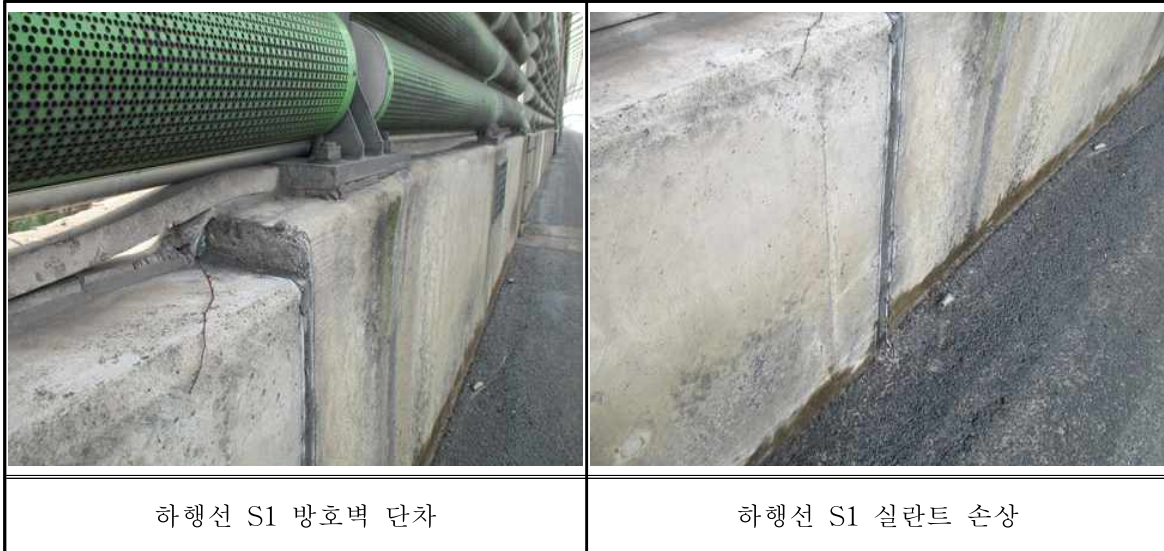
콘크리트 방호벽의 외관조사 결과, 단차로 인한 실란트 손상이 조사되었다. 기 손상부는 지속적인 관찰 후 조치가 요구된다.

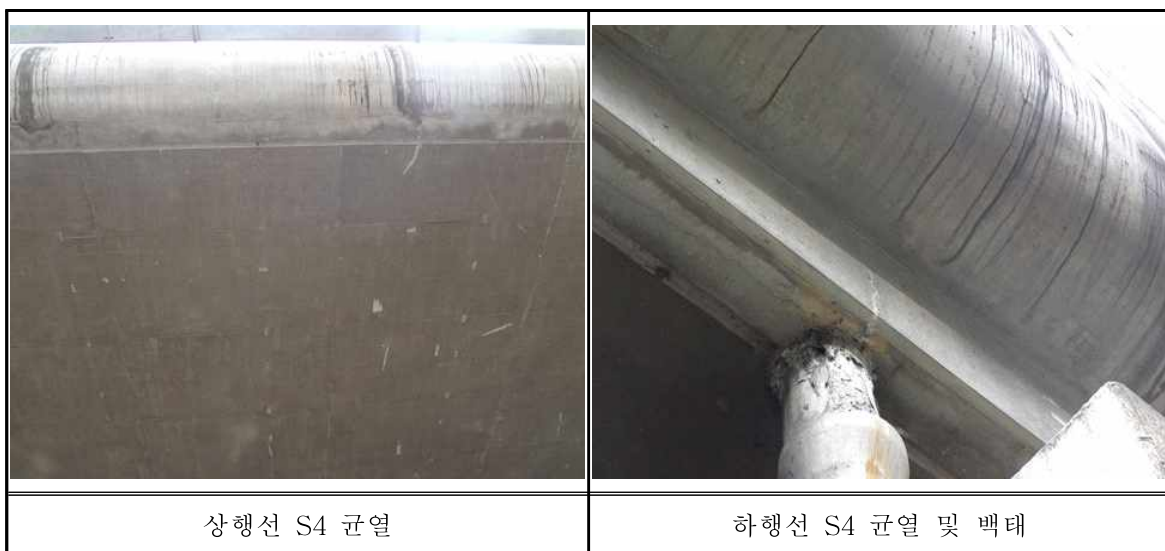
바닥판 하면은 시설물의 노후화로 인한 균열 및 백태, 콘크리트 긁힘 등의 손상이 발생하였고, 기 손상부는 지속적인 관찰 후 진전시 적절한 조치가 요구된다, 바닥판 하면의 유간은 충분히 확보되어 있으므로 시설물의 안전성에 큰 문제가 없는 것으로 판단된다.

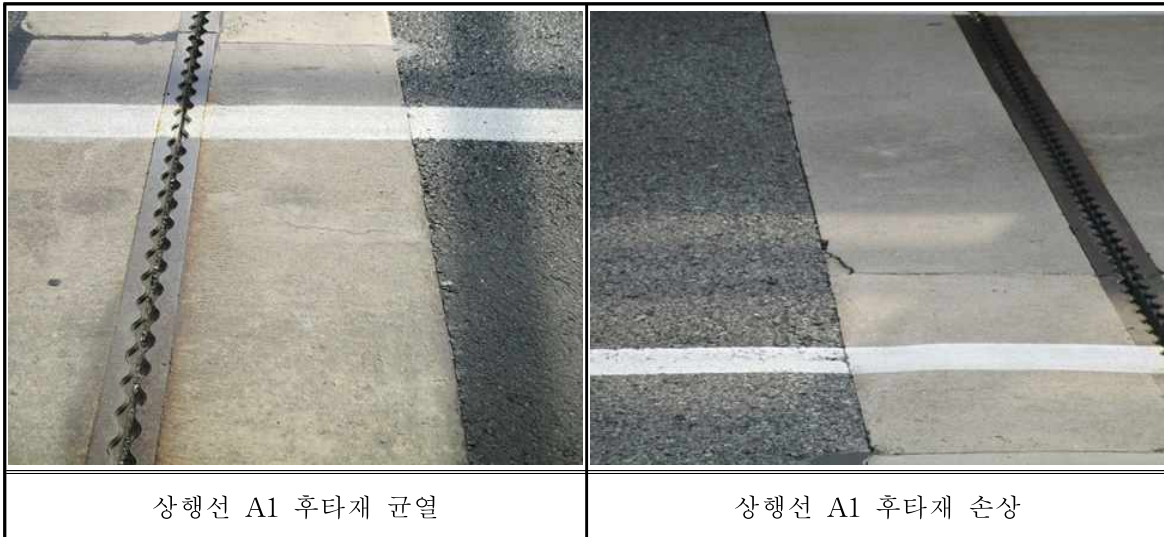
신축이음의, 외관조사 결과, 추가 발생 손상은 없으나, 기존 손상인 본체 이물질 퇴적, 후타재 손상, 후타재 균열 등이 조사된 바, 내구성 확보를 위한 보수 및 정비가 필요하다. 신축이음의 이동량은 양호한 것으로 조사되었다.

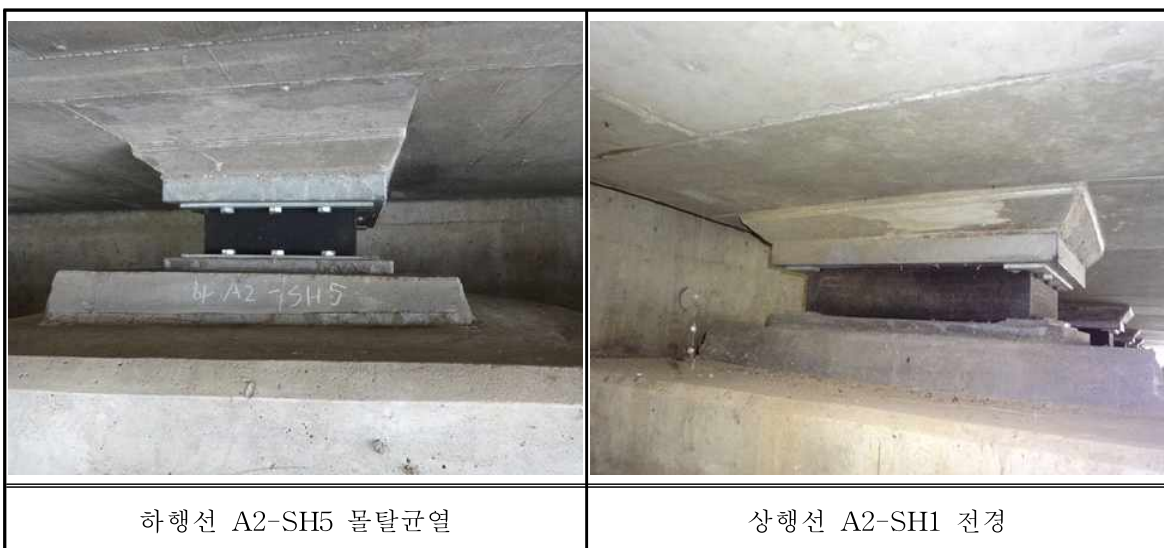
교량받침은 기존 손상인 본체 상부플레이트 이음부 들뜸, 무수축물탈 균열 등이 조사되었으며, 기 손상은 지속적인 관찰 후 진전시 적절한 조치가 필요하다.

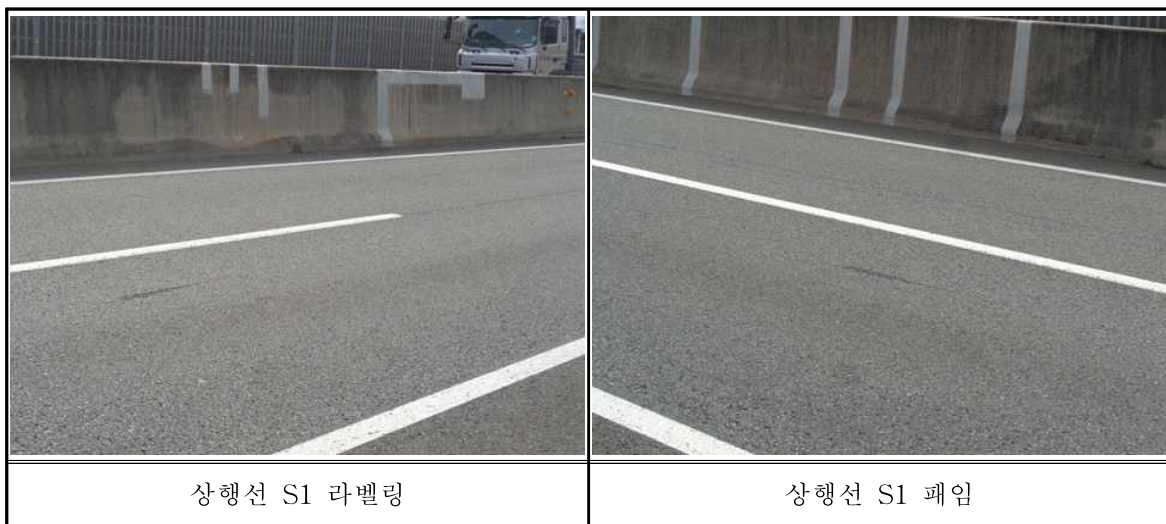
교면포장은 노후화 및 중차량의 반복적인 통행으로 인한 아스콘 라벨링, 패임 등의 손상이 발생한 상태이다. 기 손상에 대해서는 진전시 적절한 조치가 요구된다..

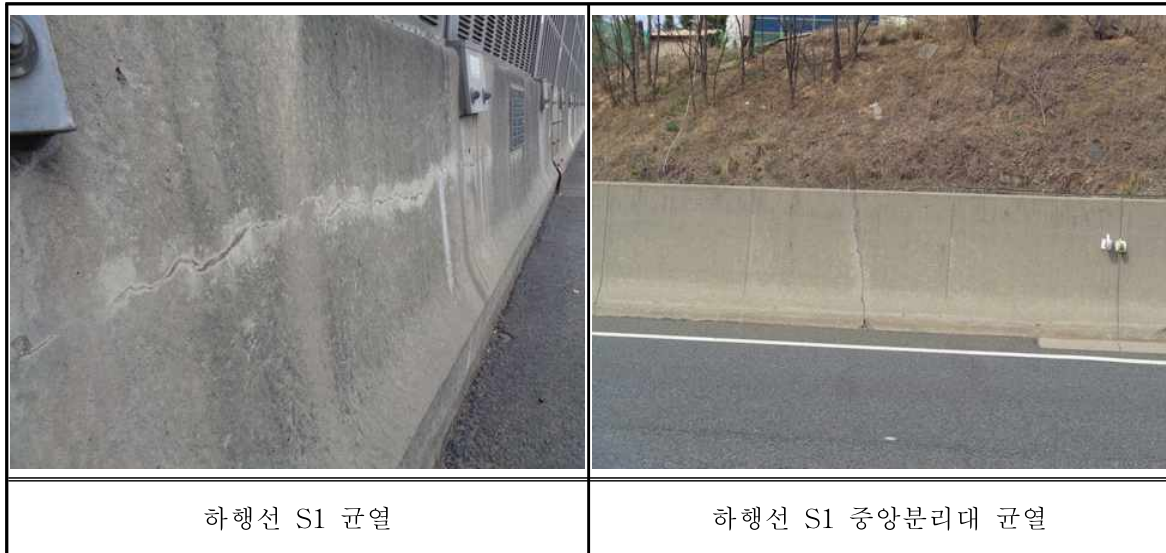
콘크리트 방호벽의 외관조사 결과, 일부 구간에서 균열 및 백태, 콘크리트 파손 등의 손상 등이 조사되었고, 기 손상부는 지속적인 관찰 후 진전시 표면처리, 단면보수 등의 조치가 요구된다.

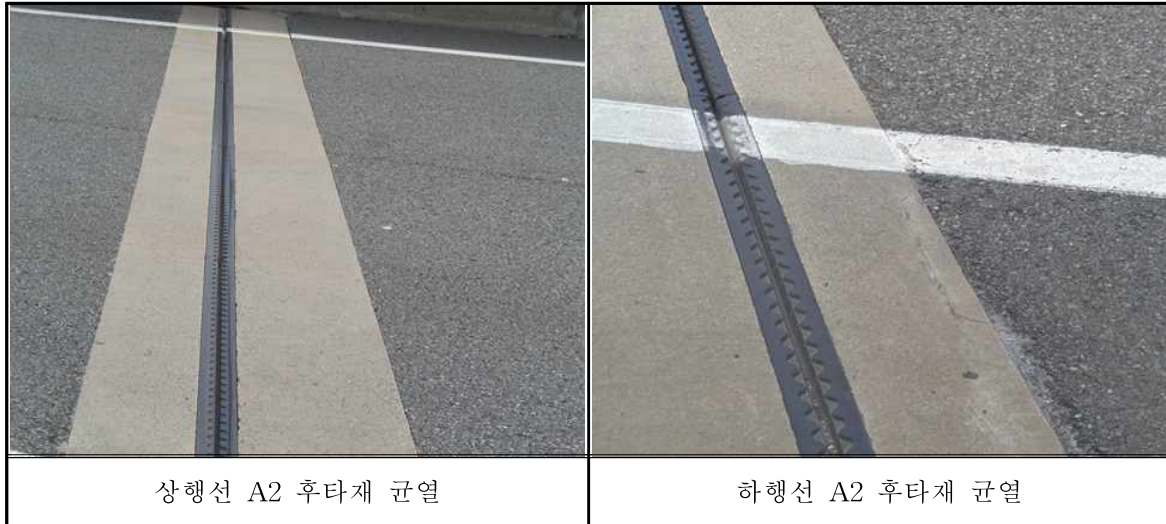
신축이음의 외관조사 결과, 기존 손상인 본체 이물질 퇴적, 후타재 균열, 접속부 이격, 차수관 볼트 불량 등이 조사된 바, 내구성 확보를 위한 보수 및 정비가 필요하다.

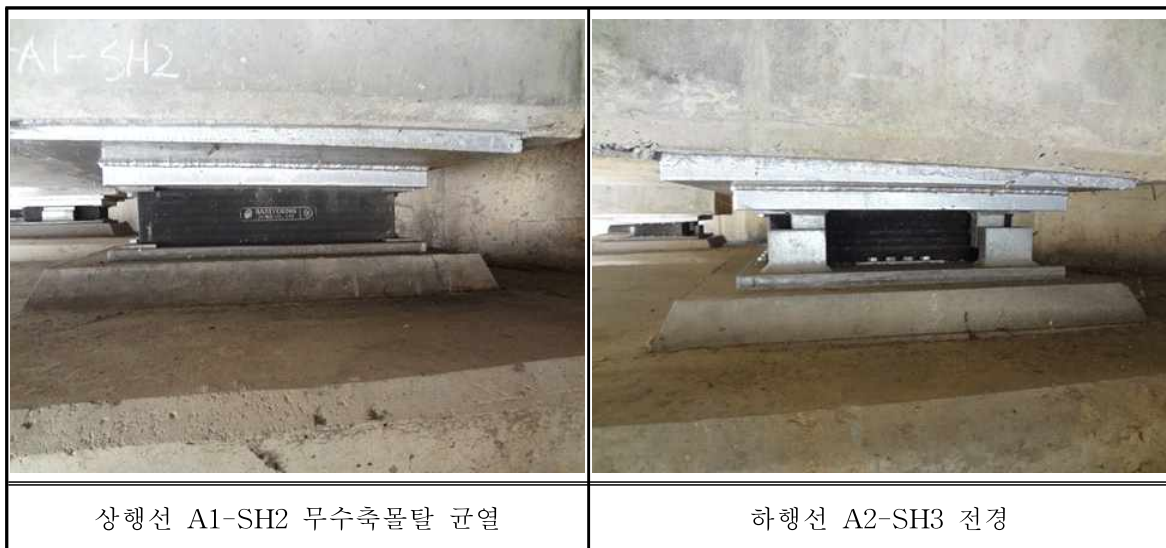
교량받침은 탄성고무 받침으로 시공되어 있으며, 기존 손상인 무수축물탈 균열 등의 손상이 조사되었다. 기 손상부는 지속적인 관찰 후 진전시 내구성 확보를 위한 보수가 필요하다.

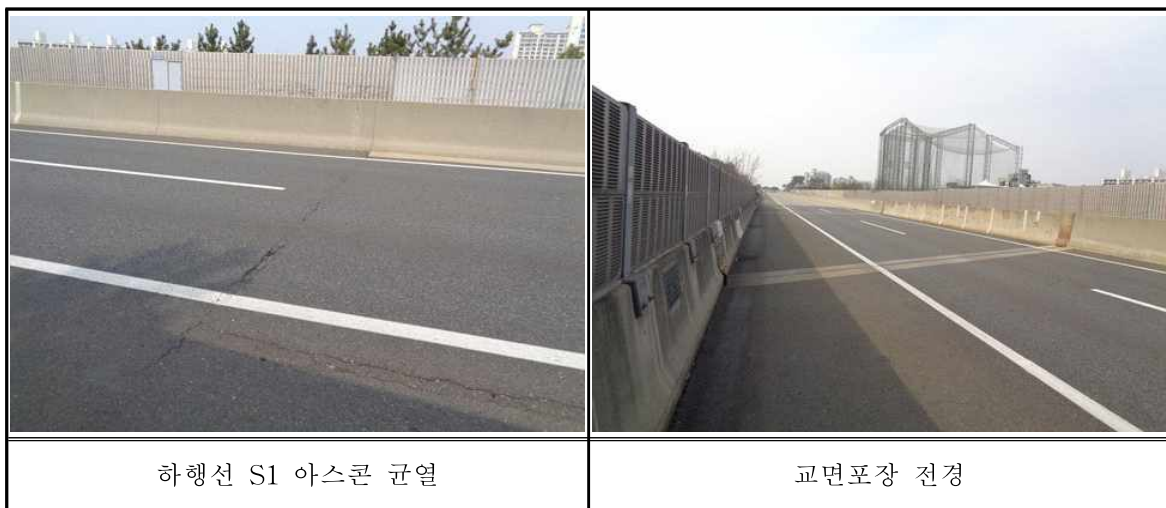
아스팔트로 시공된 교면포장의 외관조사 결과, 아스콘 균열 및 라벨링, 소성변형 등이 발생하였고, 기 손상부는 진전시 아스콘 실링, 패칭 등의 조치가 필요하다.

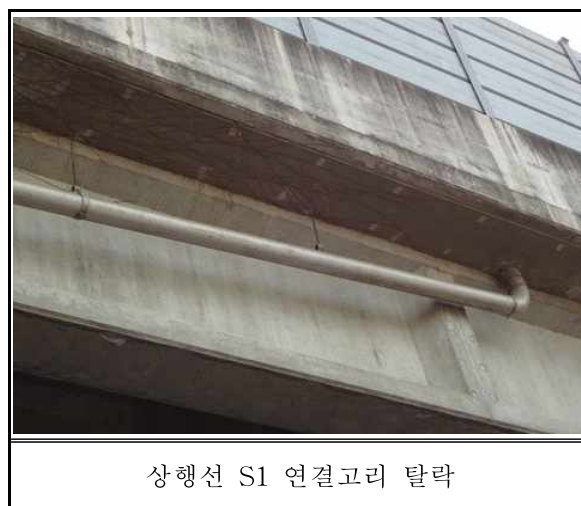
배수시설의 외관조사 결과, 일부 구간에서 연결고리 및 지지대 탈락 등이 조사되었고, 기 손상부는 재설치 등의 정비가 요구된다.

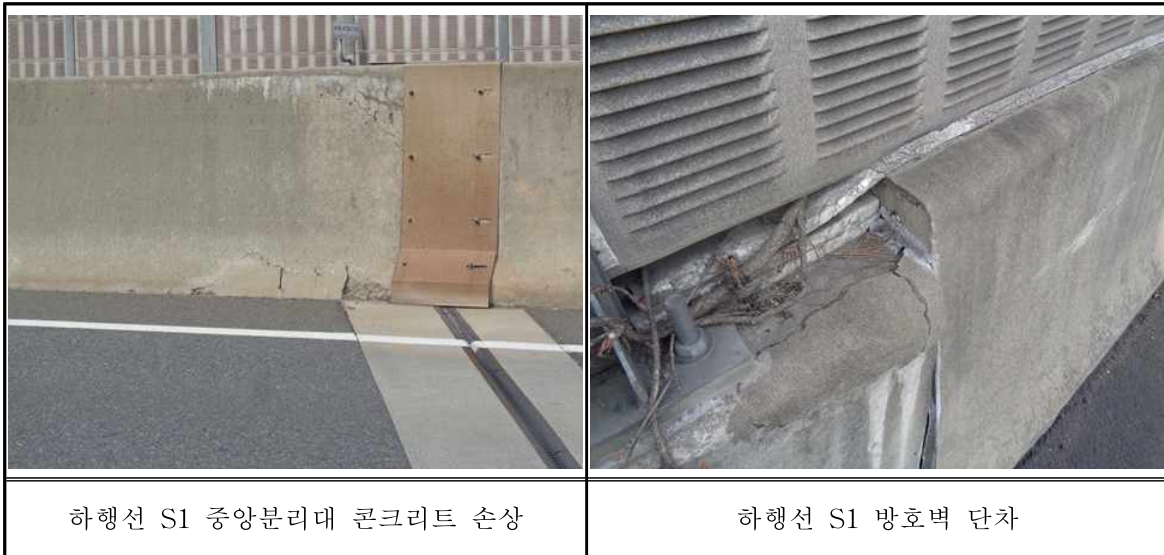
콘크리트 방호벽의 외관조사 결과, 균열부 백태 및 콘크리트 손상, 접속부 단차 등의 손상이 조사되었고, 기 손상부는 지속적인 관찰 후 진전시 표면처리, 단면보수 등의 조치가 요구된다.

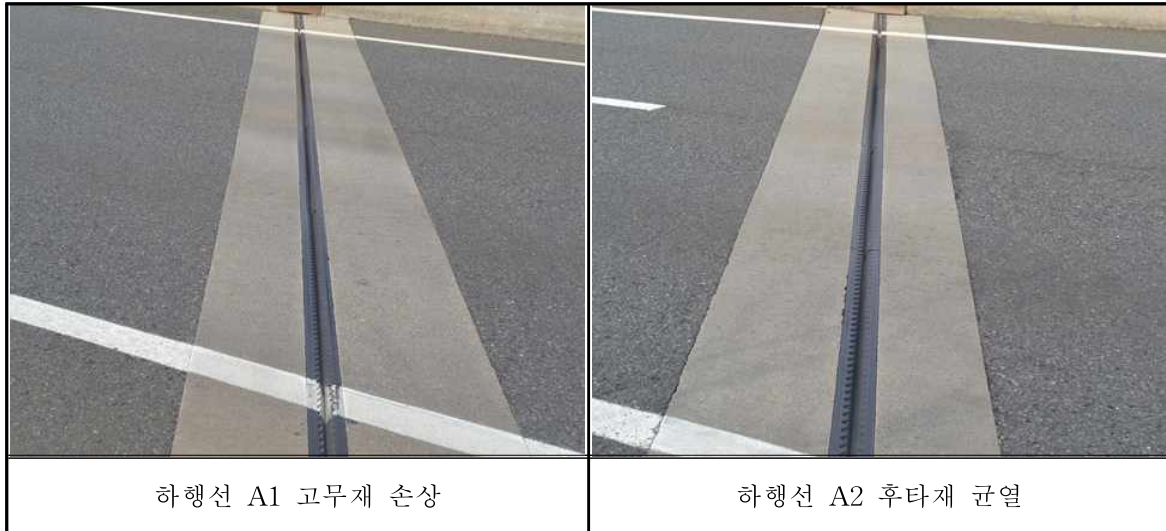
신축이음의 외관조사 결과, 추가 발생 손상은 없으나, 기존 손상인 본체 이물질 퇴적, 후타재 균열, 고무재 손상 등이 조사되었고, 기 손상부는 진전시 내구성 확보를 위한 보수 및 정비가 필요하다

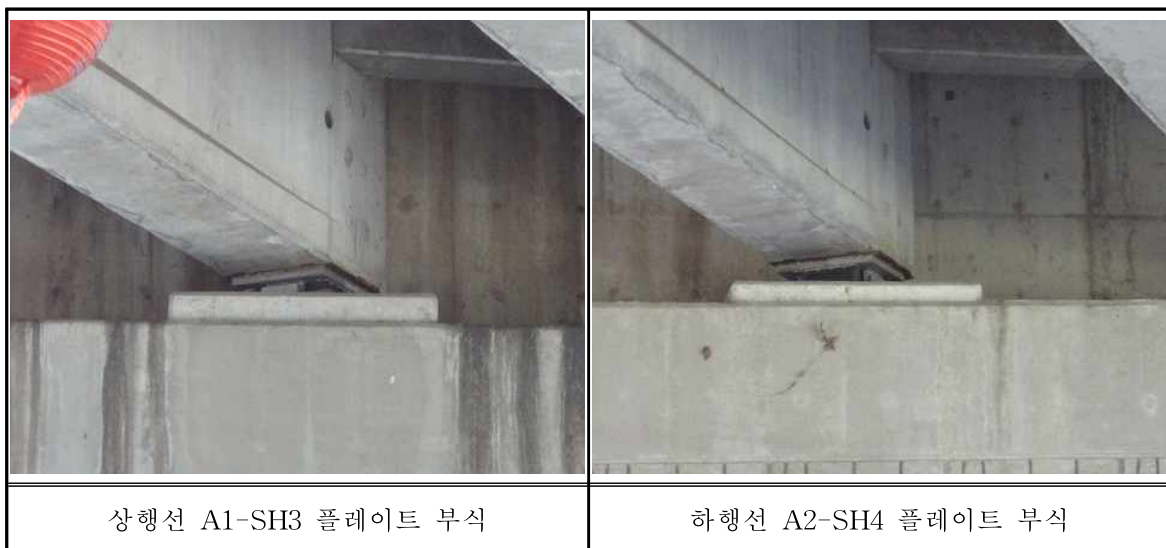
교량받침은 탄성고무 받침으로 시공되어 있으며, 외관조사 결과, 플레이트 부식 등의 손상이 조사되었고, 기 손상은 진전시 내구성 확보를 위한 재도장 등이 조치가 필요하다.

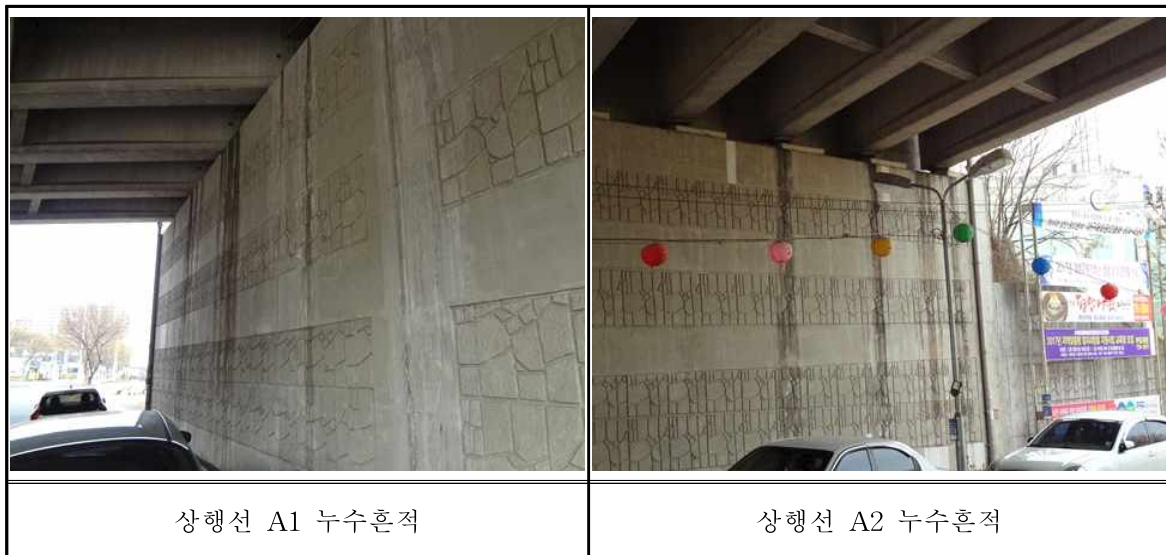
하부구조의 외관조사 결과, 누수흔적, 실란트 손상 등이 조사된 바, 내구성 확보 차원의 적절한 보수가 필요하다. 특히, 체수 및 누수흔적의 경우 장기적으로 신축이음 하부 누수와 연계된 보수 계획이 필요하다.

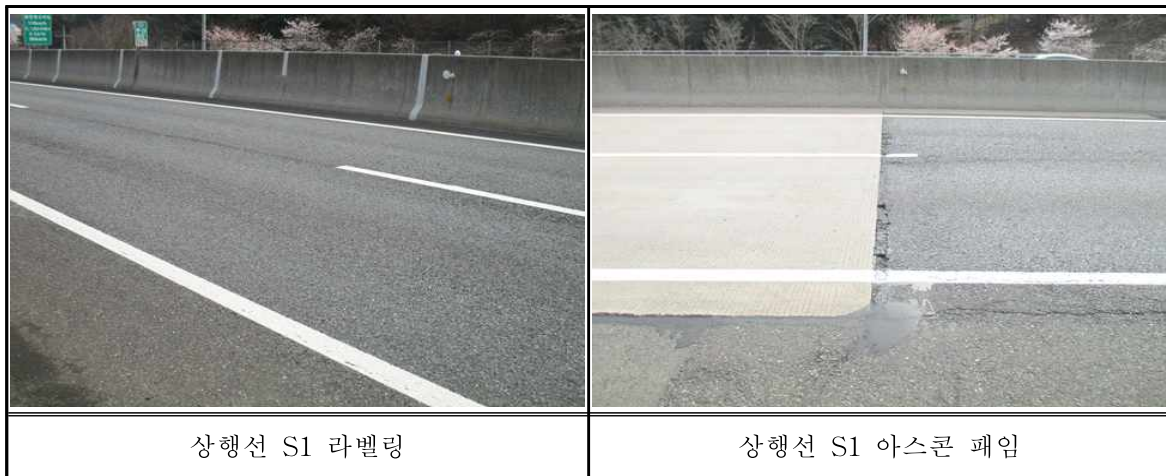
아스팔트로 시공된 교면포장의 외관조사 결과, 아스콘 균열 및 라벨링, 국부적인 포트홀 등의 손상이 조사되었다. 기 손상부는 지속적인 점점 후 진전시 아스콘 실링, 패칭 등의 조치가 필요하다.

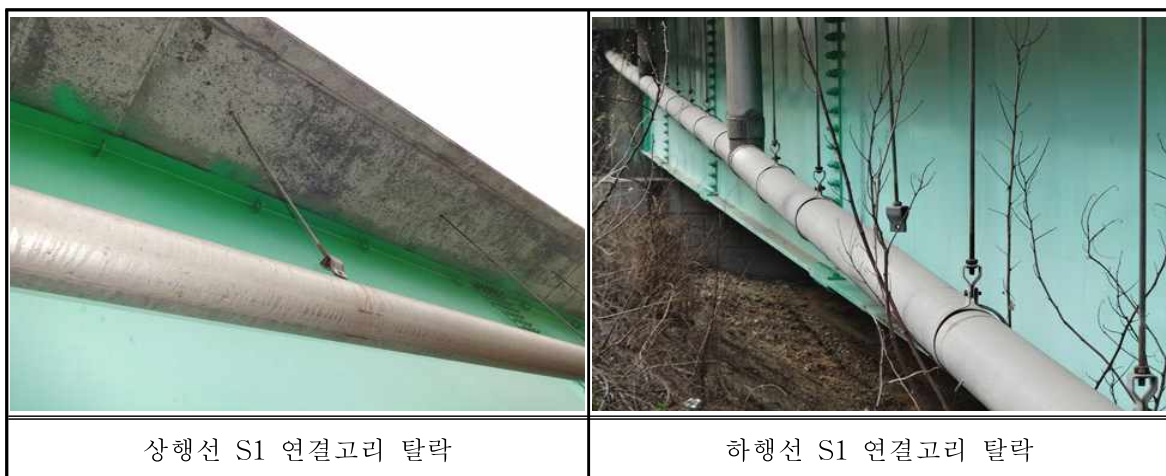
배수시설의 외관조사 결과, 일부 구간에서 연결고리 및 지지대 탈락 등이 조사되었고, 기 손상부는 재설치 등의 정비가 요구된다.

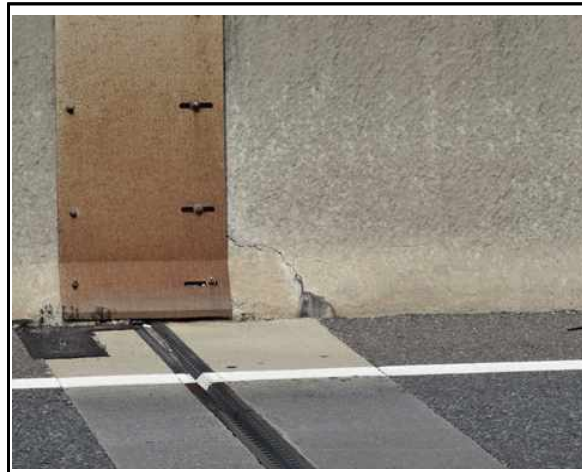
콘크리트 방호벽의 외관조사 결과, 콘크리트 손상, 접속부 단차 등의 손상이 조사되었고, 기 손상부는 지속적인 관찰 후 진전시 표면처리, 단면보수 등의 조치가 요구된다.

하행선 S1 중앙분리대 콘크리트 손상

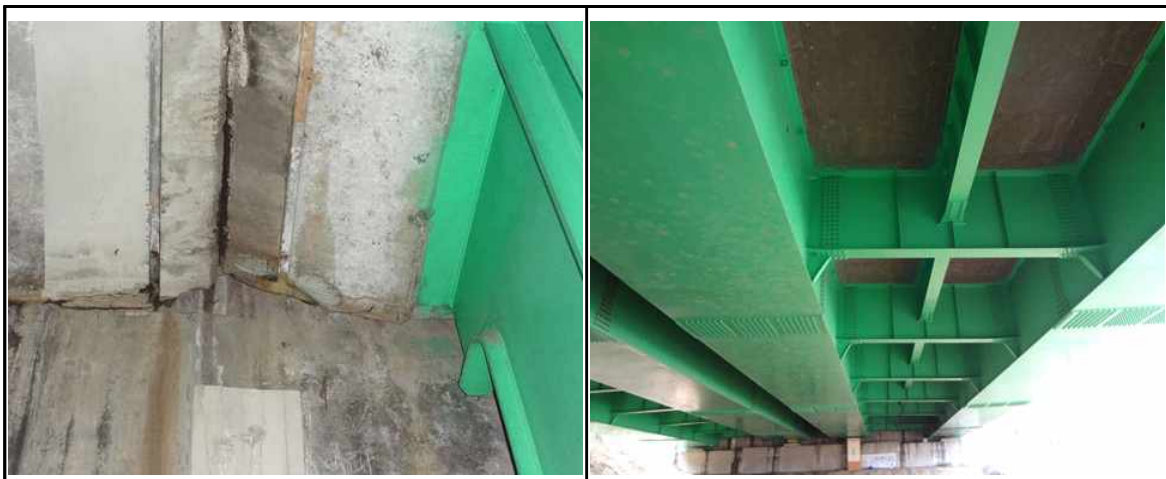
바닥판 하면의 외관조사 결과, 콘크리트 파손 및 누수흔적 및 백태 등이 조사되었고, 콘크리트 손상 구간은 단면보수 등의 조치가 요구된다. 바닥판 하면의 유간은 충분히 확보되어 있으므로 시설물의 안전성에 큰 문제가 없는 것으로 판단된다.

하행선 S1 콘크리트 손상

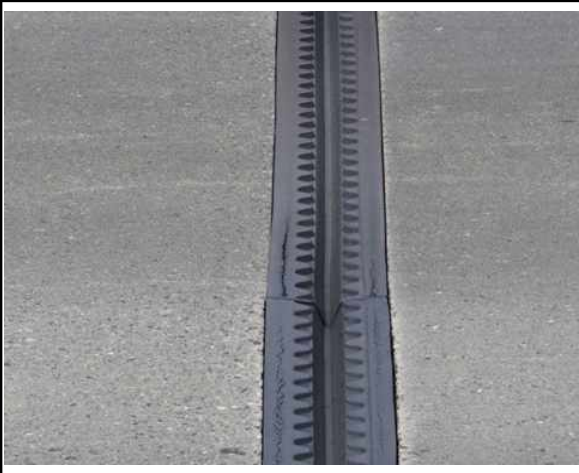
신축이음의 외관조사 결과, 추가 발생 손상은 없으나, 기존 손상인 본체 고무재 손상, 후타재 균열, 접속부 이격 등이 조사되었고, 기 손상부는 진전시 내구성 확보를 위한 보수 및 정비가 필요하다

| 하행선 A1 고무재손상 | 하행선 A2 후타재 균열 |

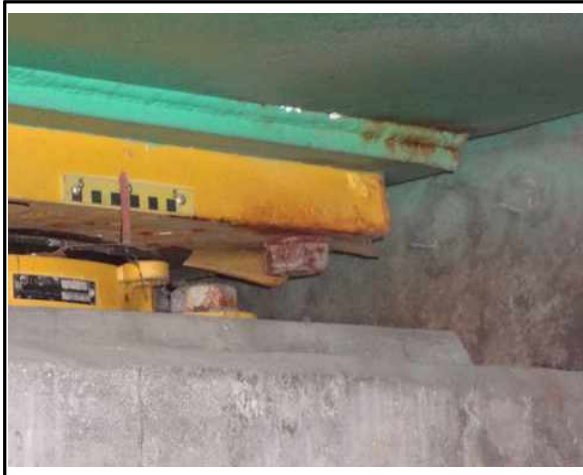
교량받침의 외관조사 결과, 플레이트 및 볼트 녹발생, 도장탈락, 받침콘크리트 철근노출 등의 손상이 조사되었고, 기 손상은 진전시 내구성 확보를 위한 재도장, 단면보수 등이 조치가 필요하다.

| 하행선 A2-SH2 녹발생 | 상행선 A1-SH1 받침콘크리트 철근노출 |

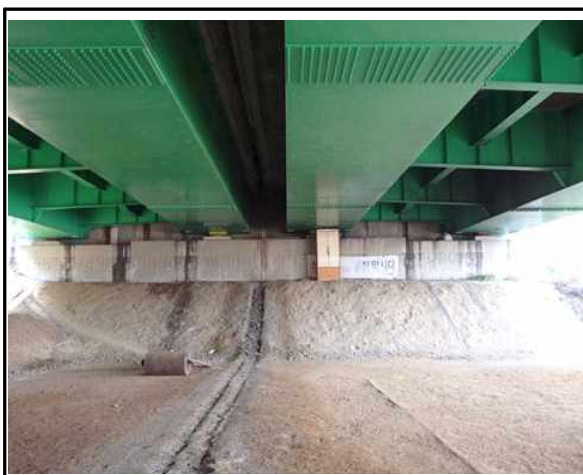
하부구조의 외관조사 결과, 누수흔적, 체수, 법면 토사유실 등이 조사된 바, 내구성 확보 차원의 적절한 보수가 필요하다. 특히, 체수 및 누수흔적의 경우 장기적으로 신축이음 하부 누수와 연계된 보수 계획이 필요하다.

| A2 누수흔적, 법면 토사유실 | 상행선 A1 점검계단 하부 배수로 설치 |

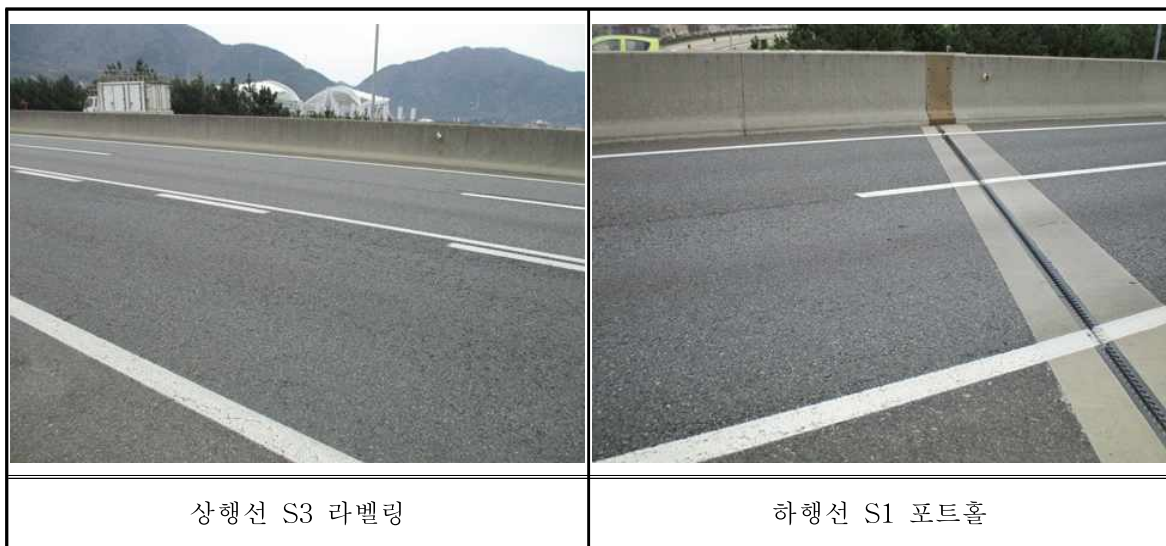
아스팔트로 시공된 교면포장의 외관조사 결과, 기 손상인 아스콘 라벨링, 포트홀 등의 손상이 확인되었다. 기 손상부는 지속적인 점검 후 진전시 적절한 조치가 필요하다.

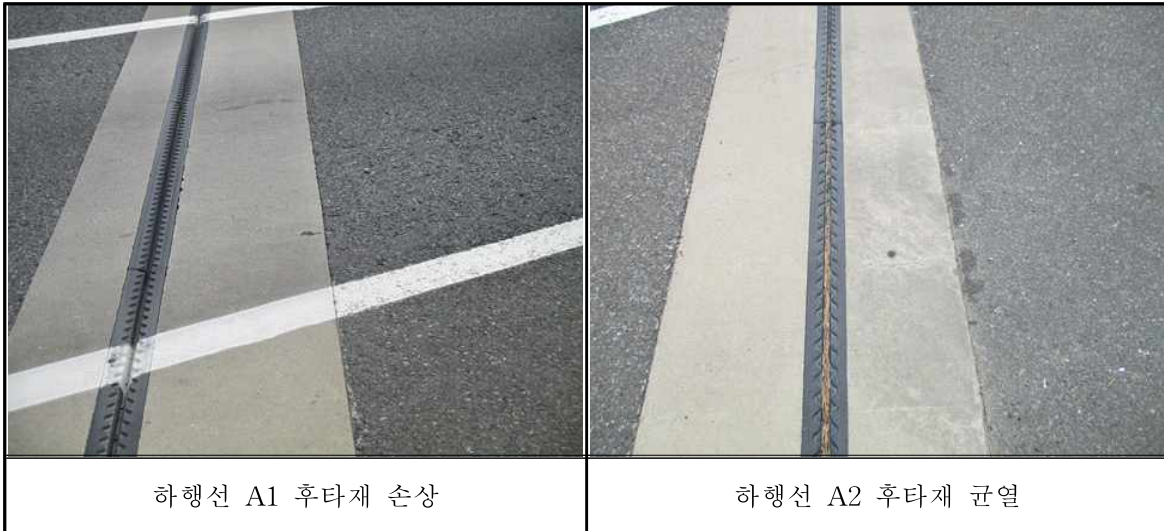
신축이음의 외관조사 결과, 기존 손상인 후타재 균열 및 손상, 접속부 이격, 차수관 볼트 탈락 등이 조사되었고, 기 손상부는 진전시 내구성 확보를 위한 보수 및 정비가 필요하다

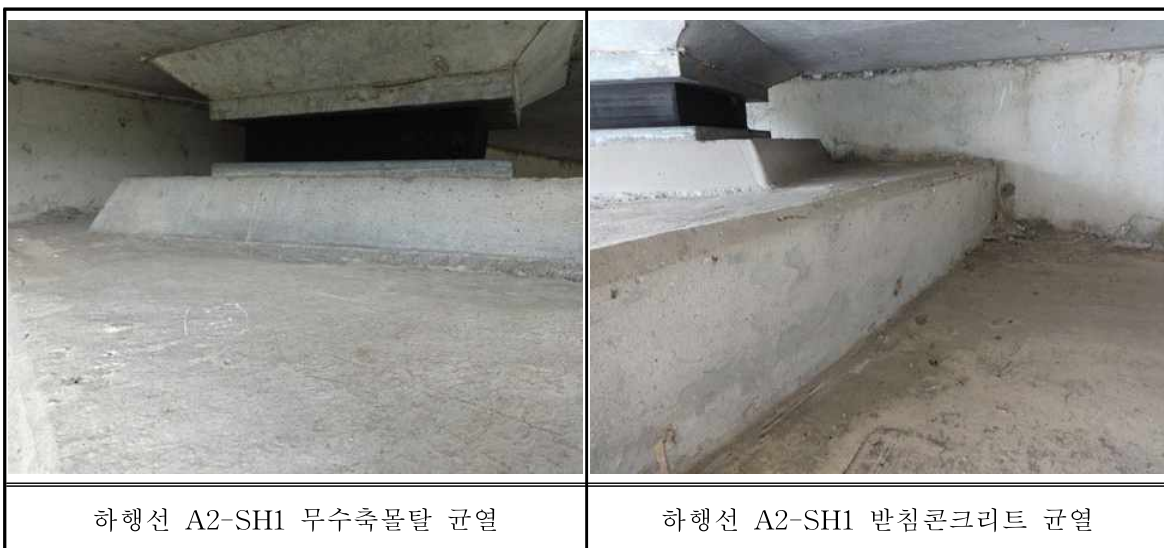
교량받침의 외관조사 결과, 기 손상인 교량받침 밀림 및 무수축물탈 균열 등의 손상이 조사되었다. 현재 진전은 미미하나 지속적인 점검을 통한 진전여부 확인이 필요하다.
