**2017년 상반기 시설물 정기점검 용역(4공구)**  
**정 기 점 검 보 고 서**  
**[ 기타종 시설물 / 교량 ]**

**2017. 06**

**新 대구부산고속도로주식회사**  
**New DAEGU BUSAN Expressway Co., Ltd.**

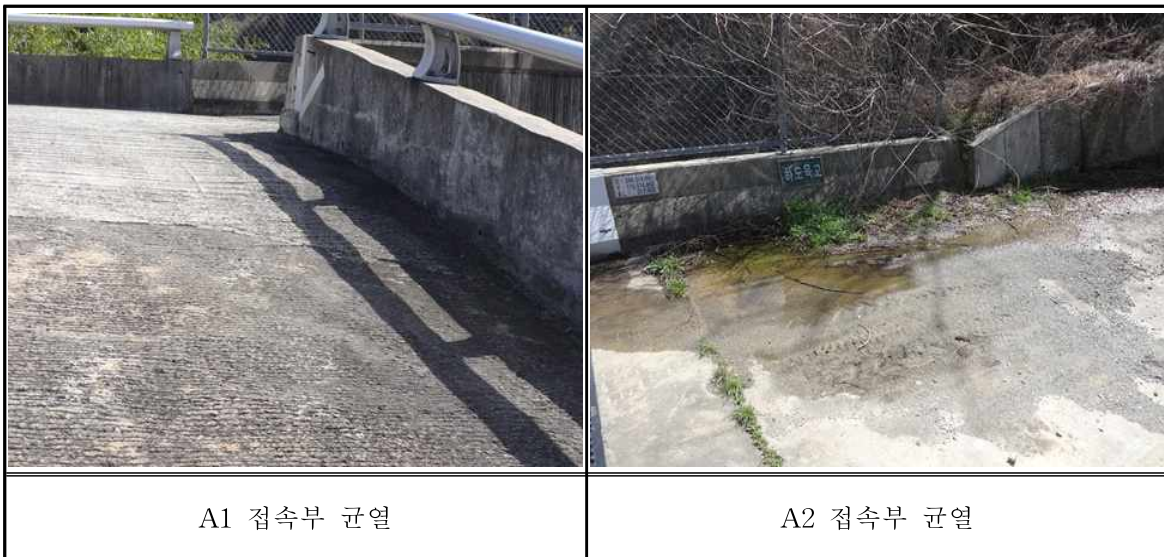
### 1) 교면포장

교면포장의 외관조사 결과, 접속부 균열이 조사되었고, 주의관찰이 필요하다.

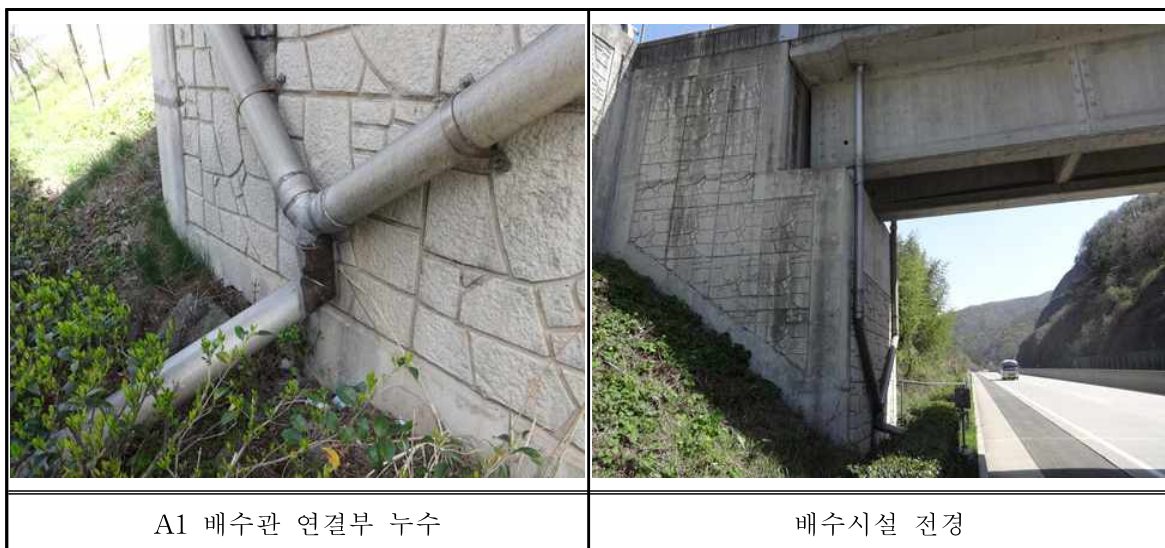
### 2) 배수시설

배수시설의 외관조사 결과, 일부 구간 포장부 배수구 막힘, 배수관 누수가 조사되었고, 정비가 요망된다.

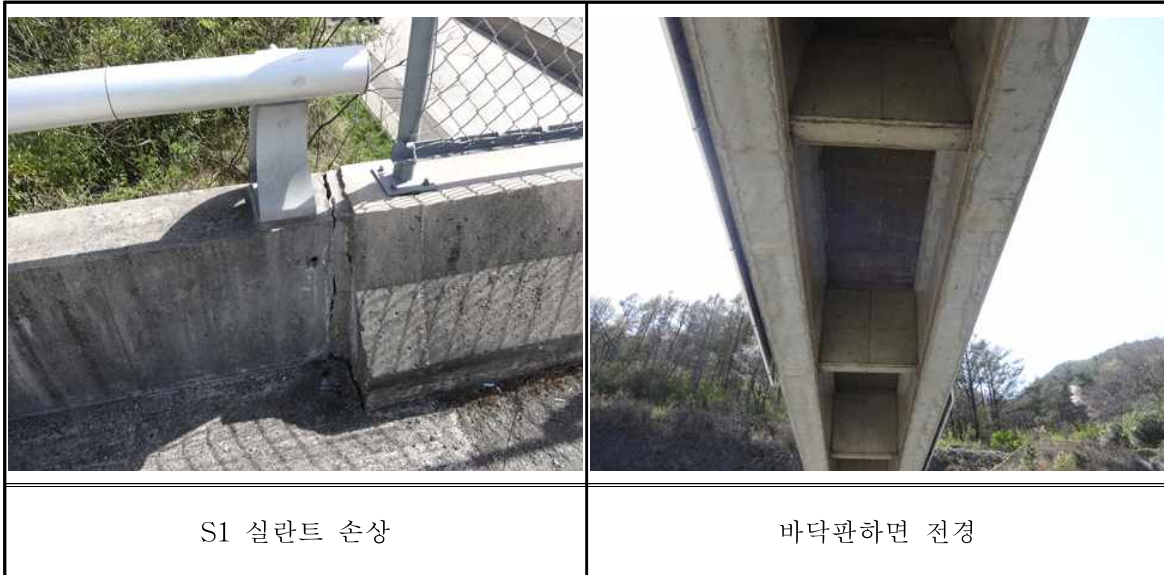
## 3) 방호벽

방호벽의 외관조사 결과, 국부적인 실란트 파손은 주의관찰을 요한다.

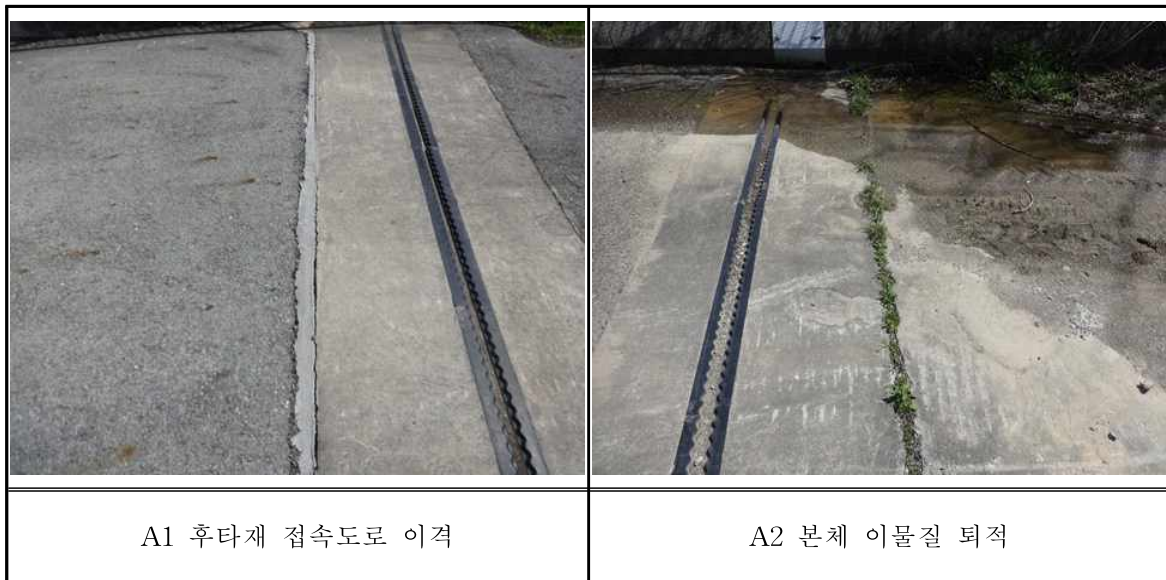
## 6) 신축이음

신축이음의 외관조사 결과, 기 손상인 후타재 접속부 이격 및 본체 이물질퇴적 등의 손상이 조사되었고, 기 손상부는 지속적인 점검을 통한 진전여부 확인 및 청소 등의 정비가 요구된다. 신축이음의 유간은 양호한 것으로 확인되었다.

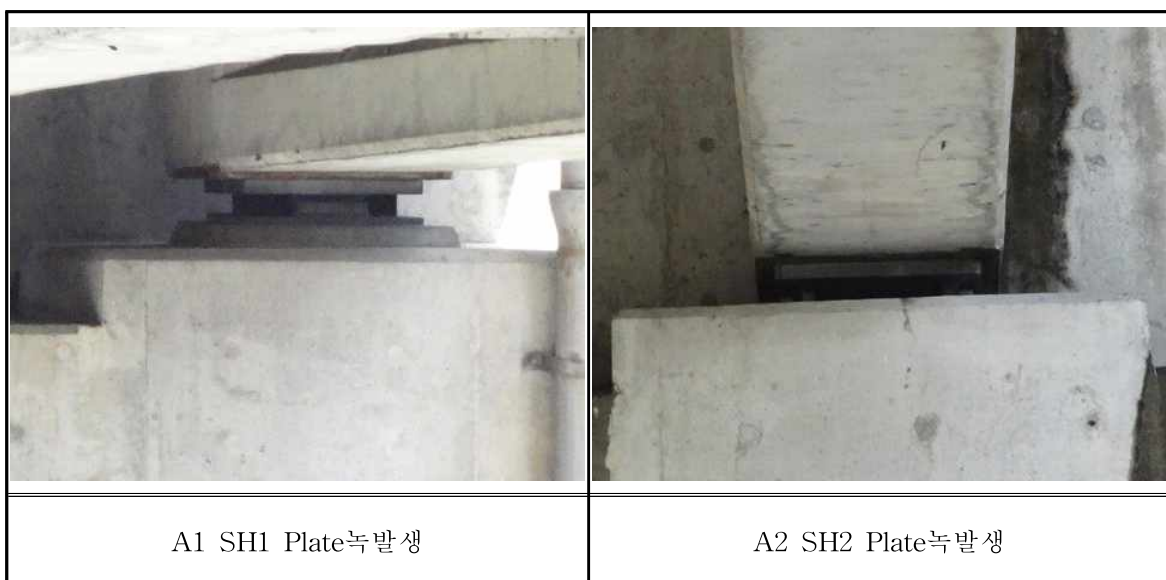
## 7) 교량받침

교량받침의 외관조사 결과, 기 손상인 플레이트 녹발생 등의 손상이 조사되었고, 기 손상부는 지속적인 점검을 통한 진전여부 확인 및 재도장 등의 조치가 요구된다.

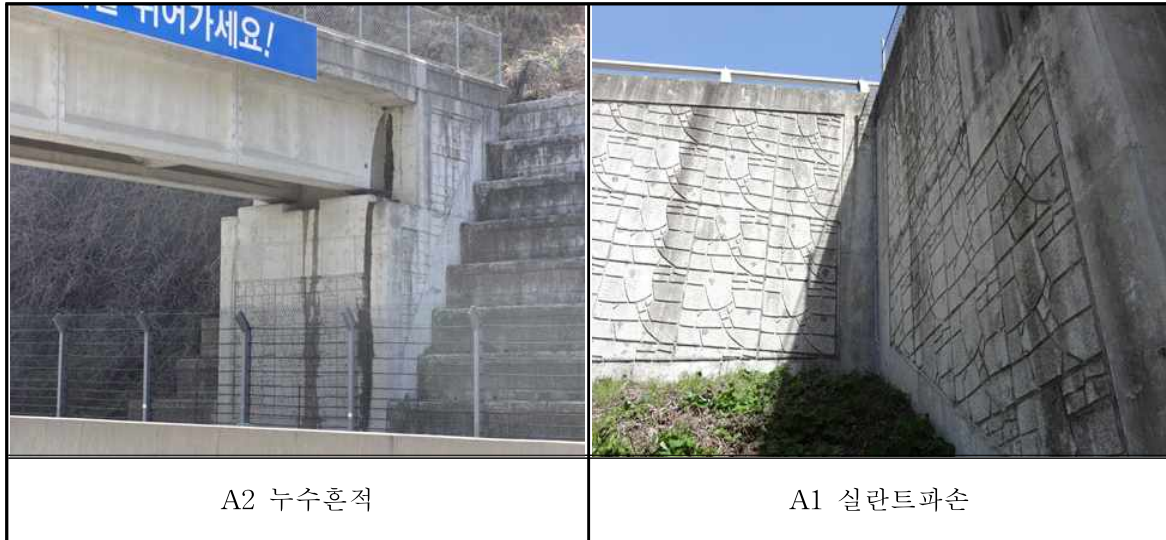
## 8) 교대 및 옹벽

하부구조의 외관조사 결과, 추가 발생 손상은 없으나, 기존 손상인 누수흔적 및 실란트 파손 등의 등이 조사된 바, 내구성 확보를 위한 적절한 조치가 필요하다.

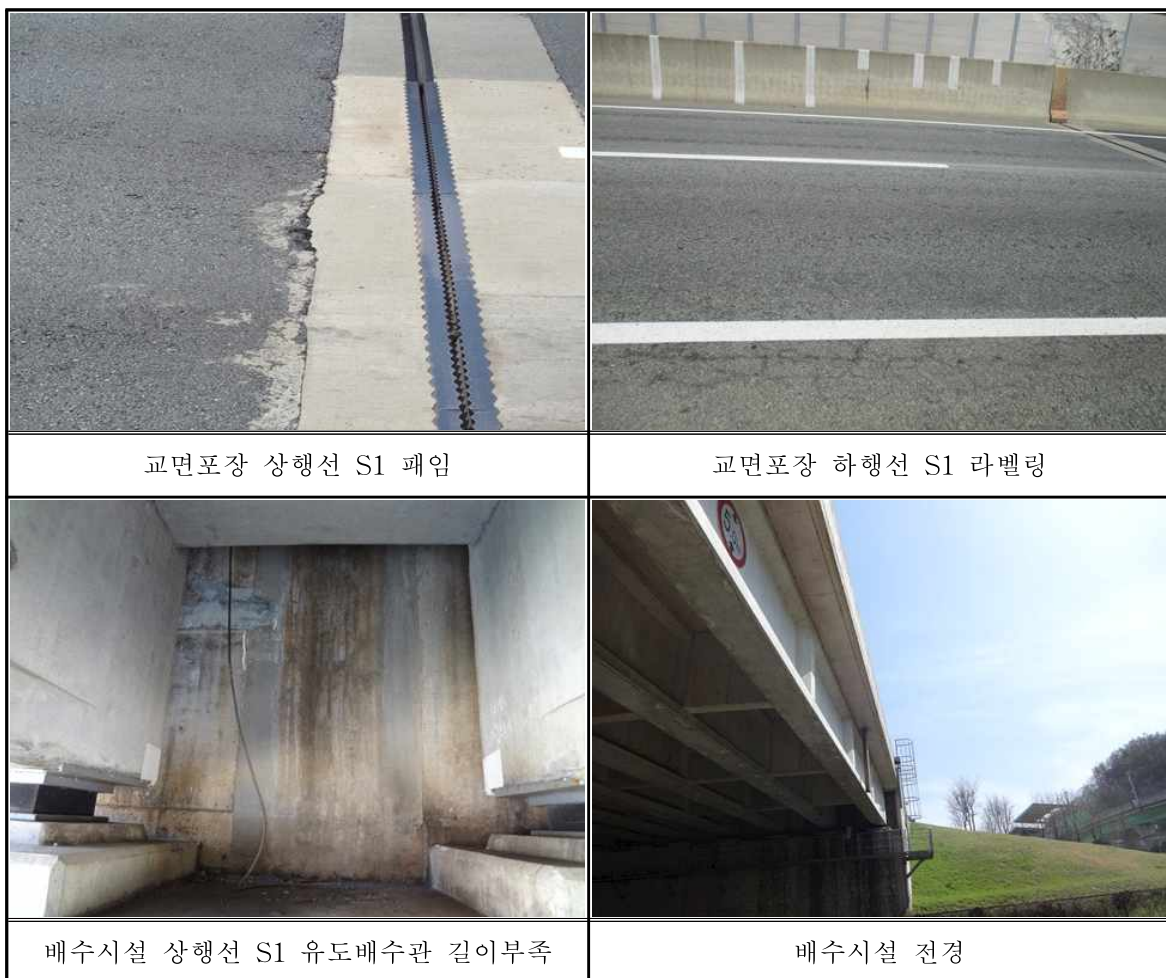
### 2) 배수시설

배수시설의 외관조사 결과, 일부 구간에서 유도배수관 길이부족이 조사되었고, 유도배수관 연결 등의 정비가 요망된다.

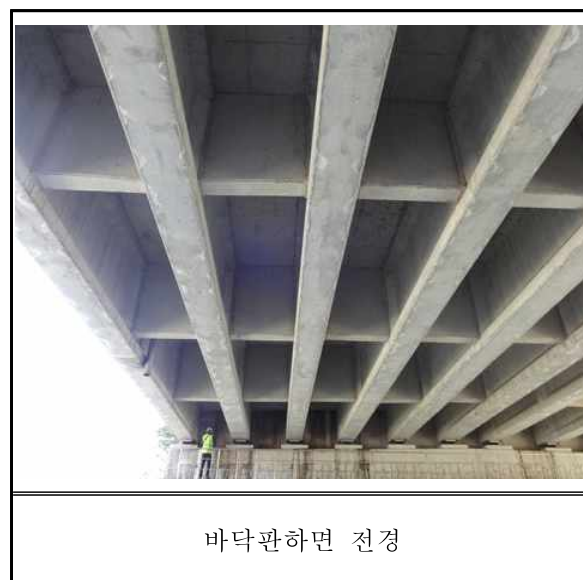
## 4) 바닥판 하면

바닥판 하면의 외관조사 결과, 기 손상인 물끓기흠 설치 미흡이 조사되었고, 주의관찰이 요망된다.

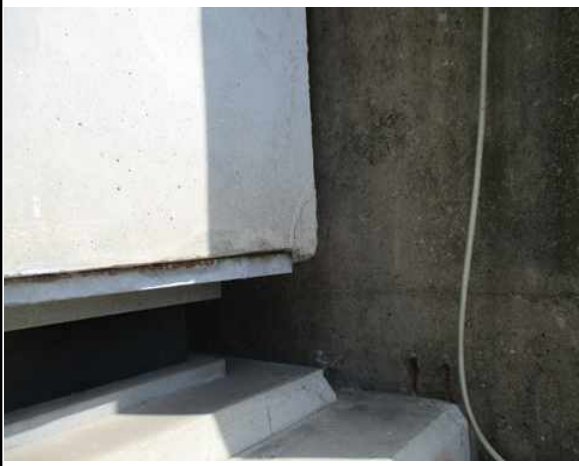
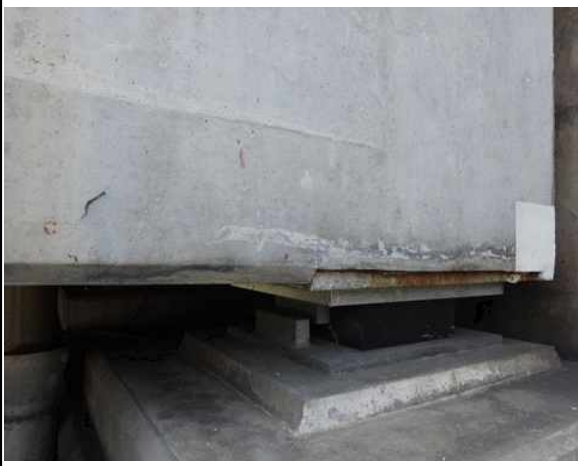
콘크리트 거더의 외관조사 결과, 플레이트 매립부 들뜸 등은 단면보수 등의 조치가 필요하다.

| 하행선 S1 G1 매립부 들뜸 | 상행선 S1 G6 매립부 들뜸 |

| 구 분 | | 손 상 현 황 | | 단 위 | 합 계 | 보수공법 | 비 고 |
|---|---|---|---|---|---|---|---|
| 상부<br>구조 | 거더 | Plate 매립부 손상 | | m <sup>2</sup><br>(개소) | 0.01<br>(1) | 단면보수 | |

| 구분 | 손상내용 | 보수방법 | 수량 | | | 단가<br>(천원) | 공사비<br>(천원) | 우선<br>순위 | 비고 |
|---|---|---|---|---|---|---|---|---|---|
| 거더 | 매립부손상 | 단면보수 | 0.01 | 0.015 | m <sup>2</sup> | 210 | 3 | 2 | |

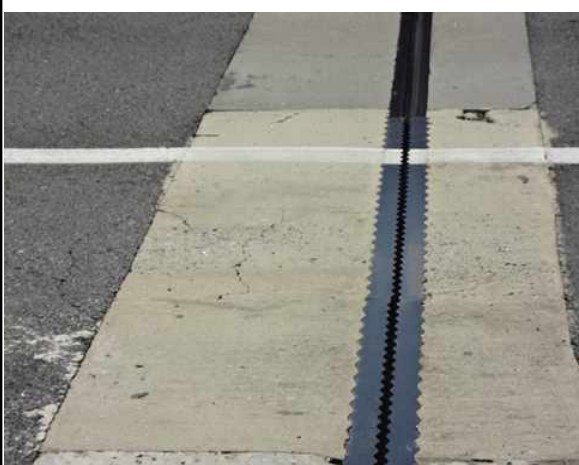
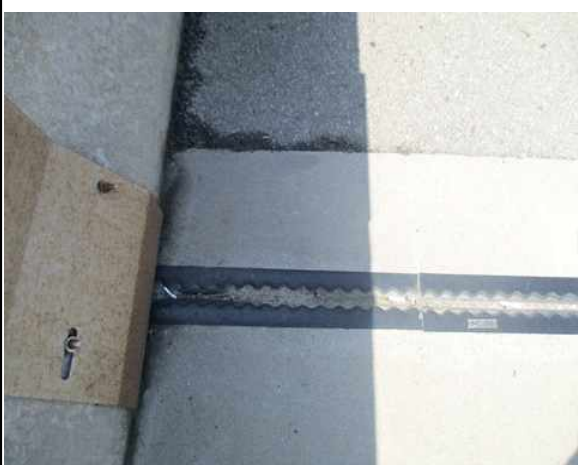
신축이음의 외관조사 결과, 기 손상인 후타재 균열 및 파손, 이물질퇴적 등의 손상이 조사되었고, 기 손상부는 지속적인 점검을 통한 진전여부 확인 및 청소 등의 정비가 요구된다. 신축이음의 유간은 양호한 것으로 확인되었다.

| 상행선 A1 후타재 박락, 균열 | 하행선 A1 이물질 퇴적 |

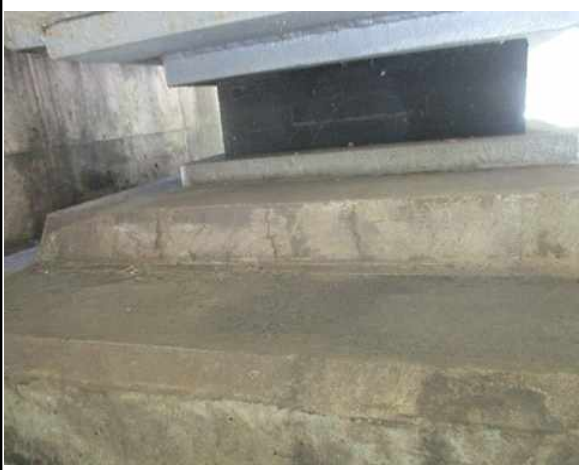
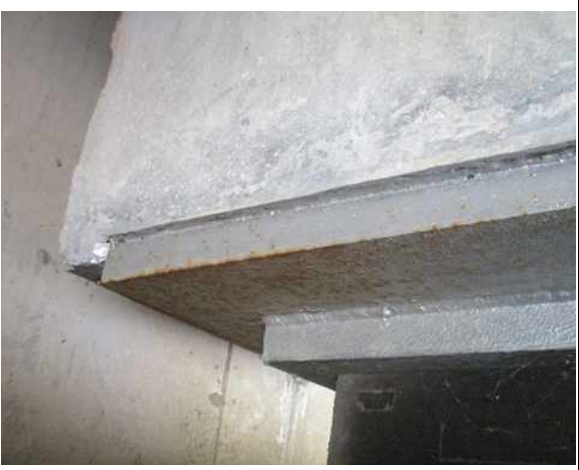
교량받침의 외관조사 결과, PLATE 녹발생, 무수축물탈 균열, 받침콘크리트 균열이 조사되었고, 지속적인 점검 후 진전시 채도장 등의 조치가 요구된다.

| 하행선 A1-SH2 무수축물탈 균열 | 하행선 A1-SH5 PLATE 녹발생 |

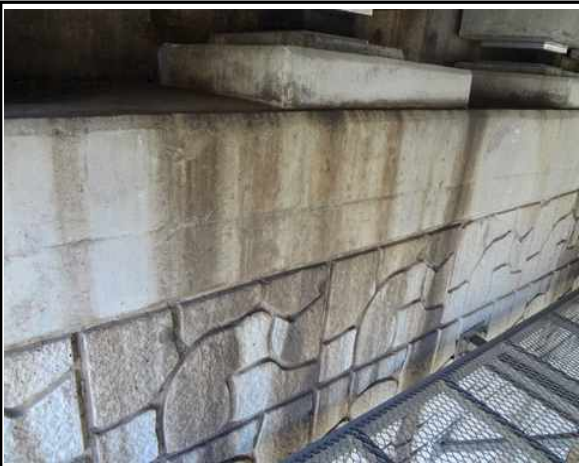
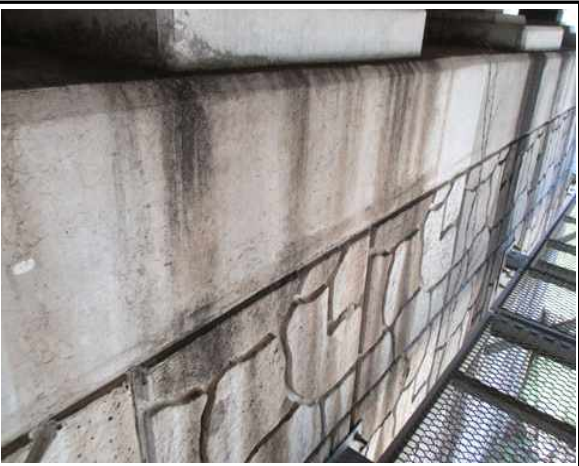
하부구조의 외관조사 결과, 기존 손상인 누수흔적 및 체수 등이 조사된 바, 주의관찰 후 내구성 확보를 위한 적절한 조치가 필요하다.

| 상행선 A1 누수흔적 | 하행선 A1 누수흔적 |
