**2017년 상반기 시설물 정기점검 용역(5공구)**  
**정 기 점 검 보 고 서**  
**[ 기타종 시설물 / 교량 ]**

**2017. 06.**

**新 대구부산고속도로주식회사**  
**New DAEGU BUSAN Expressway Co., Ltd.**

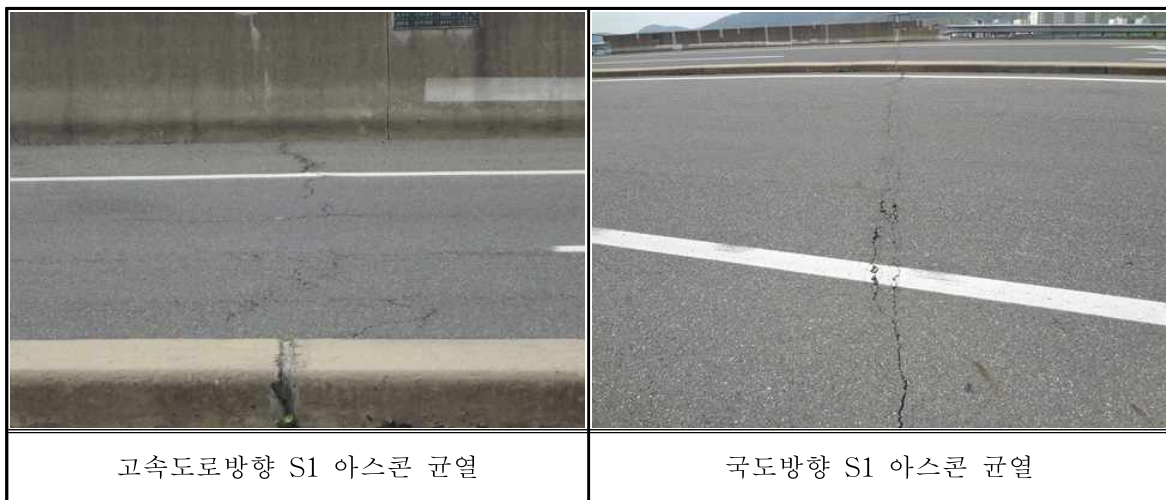
아스팔트로 시공된 교면포장은 노후화 및 중차량의 반복적인 통행으로 인한 아스콘 균열 등의 손상이 발생한 상태이다. 기 손상에 대해서는 진전시 주행 성능 향상을 위해 일부 보수 및 유지관리가 필요한 것으로 판단된다.

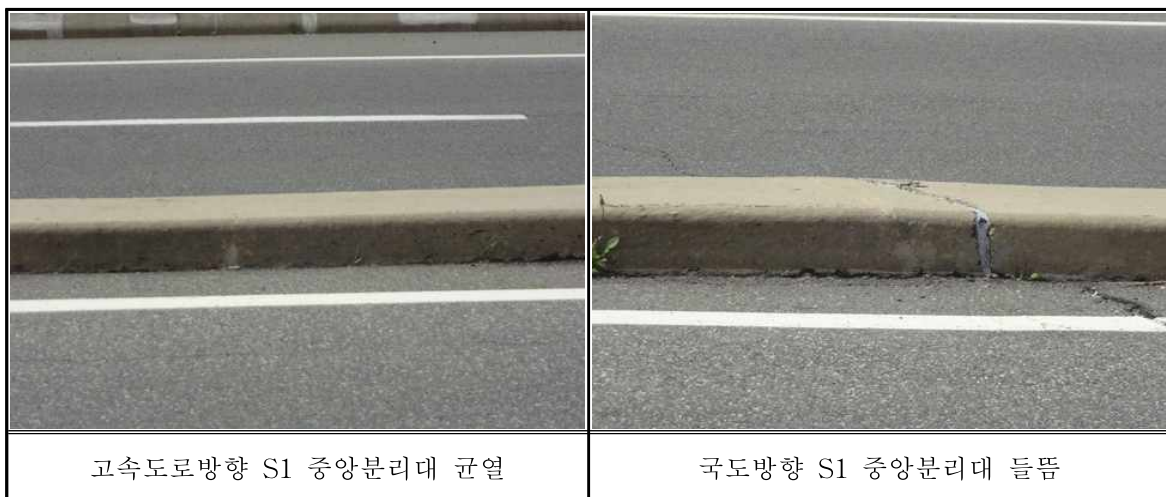
방호벽의 외관조사 결과, 균열 및 들뜸 등의 손상은 지속적인 관찰 후 진전시 표면 처리, 단면보수 등의 조치가 요구된다.

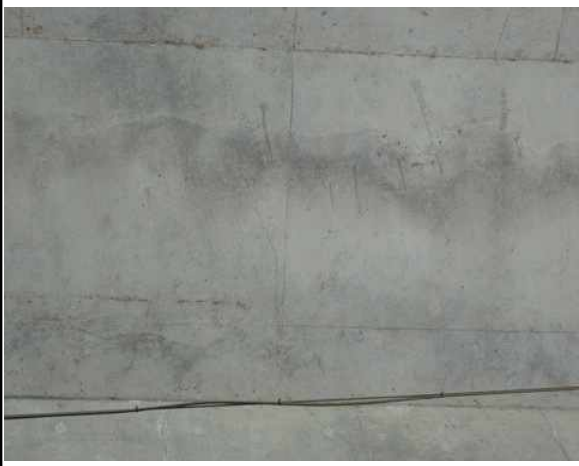
바닥판 하면의 외관조사 결과, 기 손상인 균열 및 백태, 누수 등이 조사되었고, 기 손상부는 지속적인 점검 후 진전시 표면처리 등의 조치가 요구된다.

| 고속도로방향 S1 균열 | 고속도로방향 S1 백태, 누수 |

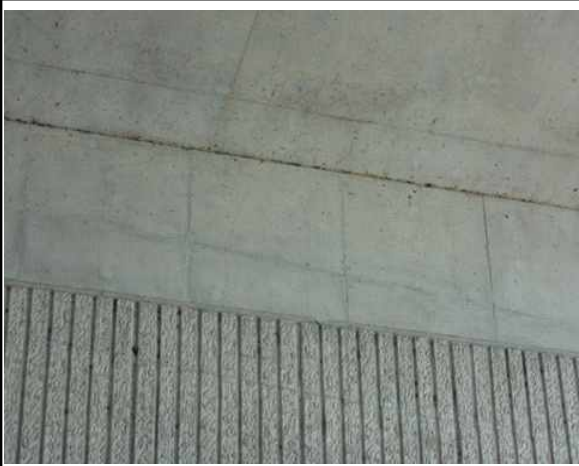
하부구조의 외관조사 결과, 일부 구간 균열 및 실란트 파손 등의 손상이 조사되었고, 지속적인 관찰 후 진전시 내구성 확보 차원의 적절한 보수가 필요하다.

| 고속도로방향 A1 균열 | 국도방향 A2 실란트 파손 |

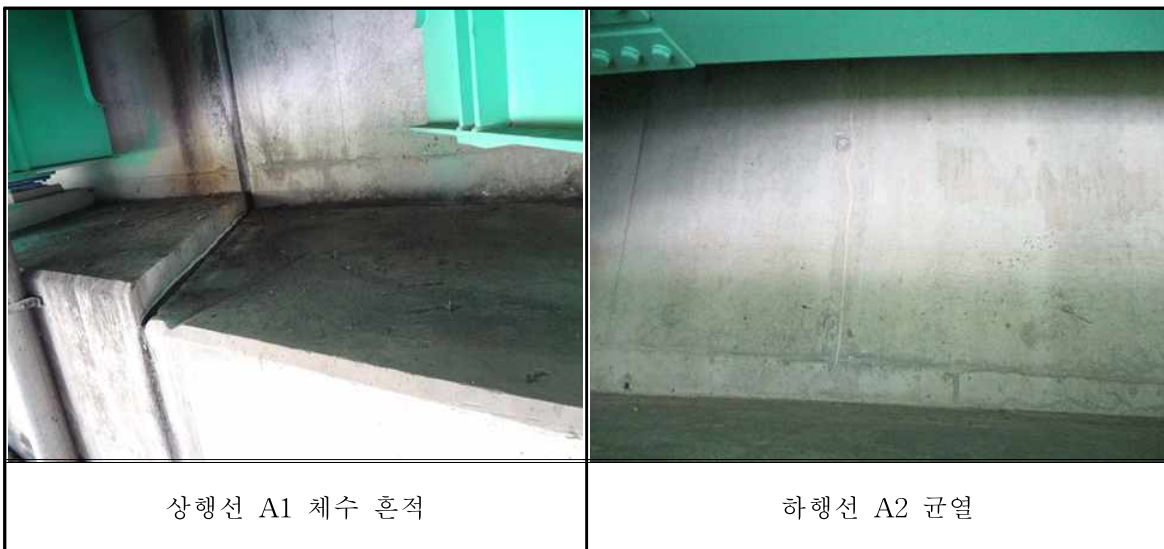
하부구조의 외관조사 결과, 균열 및 누수흔적, 실란트 파손, 백태 등이 조사된 바, 기 손상부는 지속적인 관찰 후 진전시 내구성 확보 차원의 적절한 보수가 필요하다.
