**2017년 상반기 시설물 정기점검 용역(7공구)**  
**정 기 점 검 보 고 서**  
**[ 기타종 시설물 / 교량 ]**

**2017. 06.**

**新 대구부산고속도로주식회사**  
**New DAEGU BUSAN Expressway Co., Ltd.**

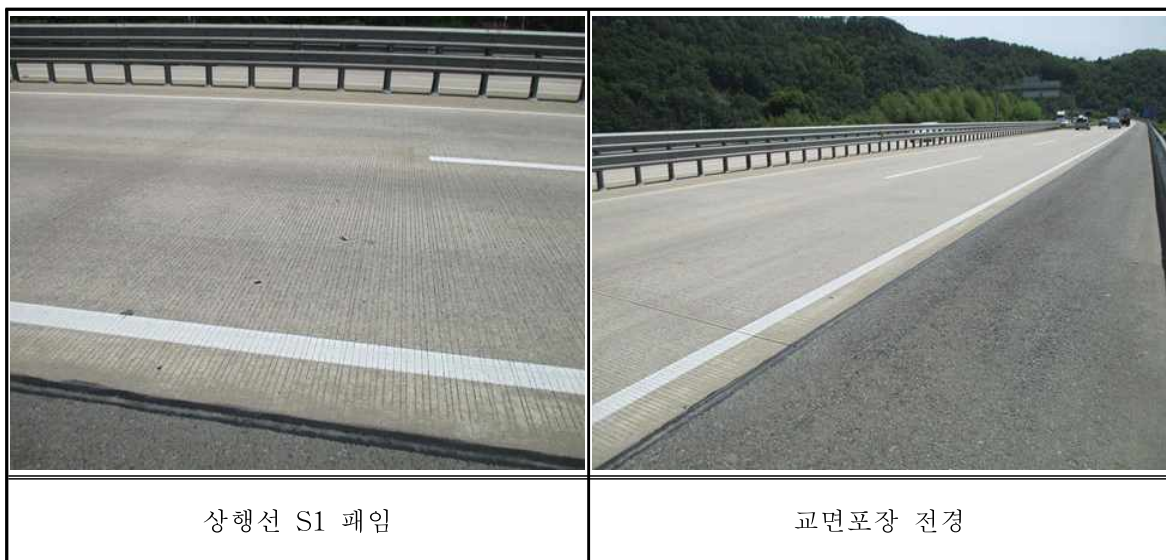
교면포장의 외관조사 결과, 국부적인 패임이 발생하였고, 기 손상부는 지속적인 관찰 후 진전시 적절한 유지관리가 필요하다.

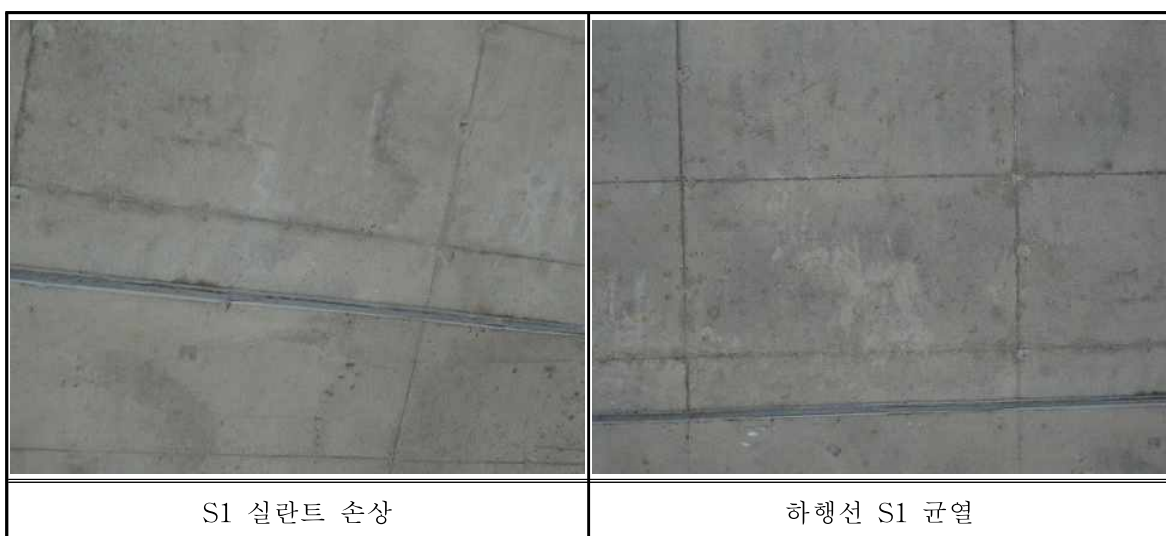
바닥판 하면은 시설물의 노후화로 인한 콘크리트 균열 및 실란트 손상이 조사되었다. 기 손상부는 지속적인 관찰 후 진전시 표면처리 등의 조치가 요구된다.

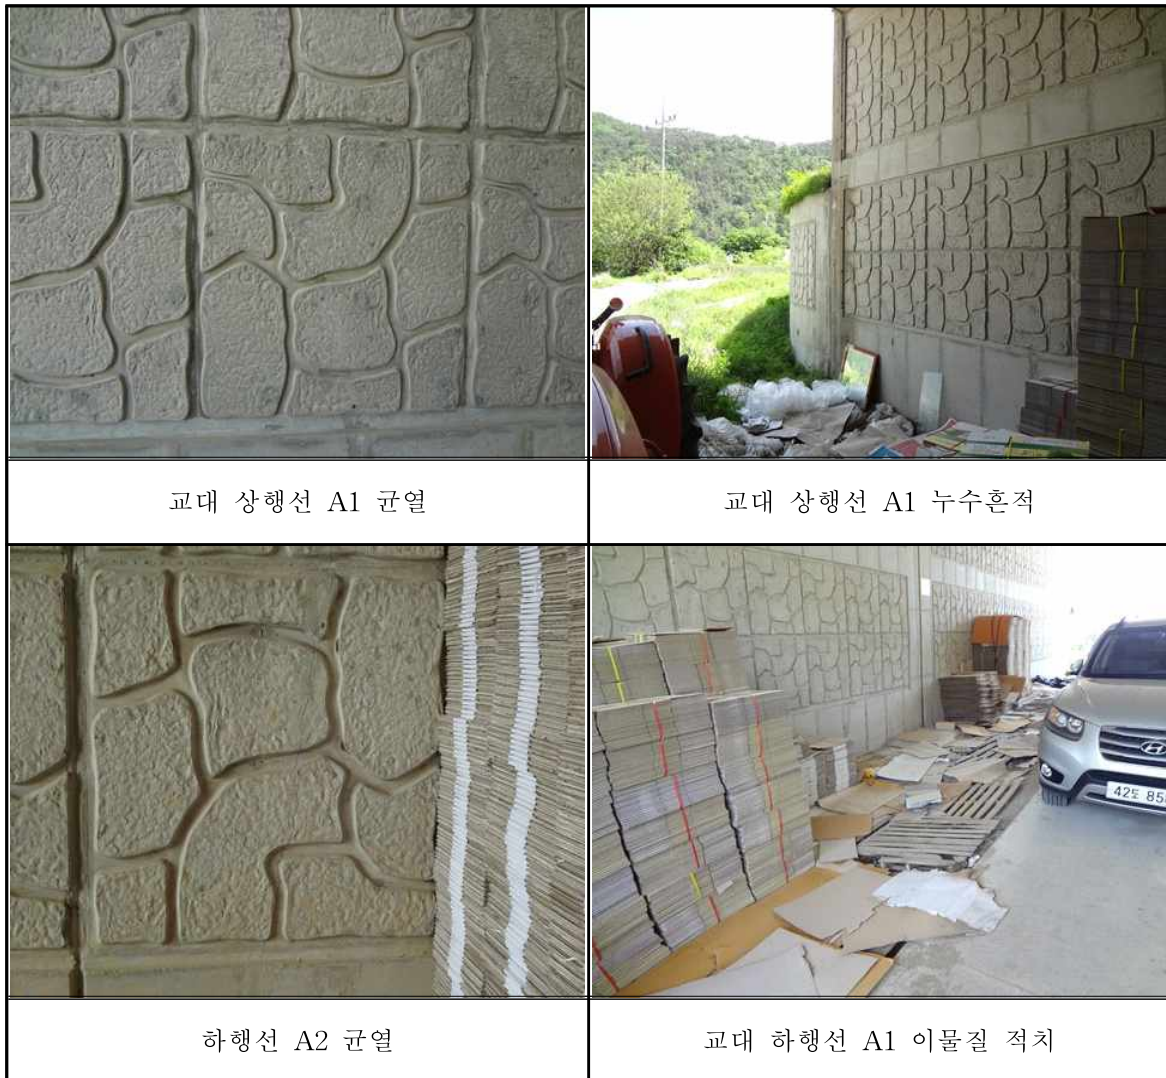
하부구조의 외관조사 결과, 기존 손상인 균열 및 재균열, 누수흔적, 이물질적치 등의 등이 조사된 바, 내구성 확보를 위한 균열보수 및 정비가 필요하다.

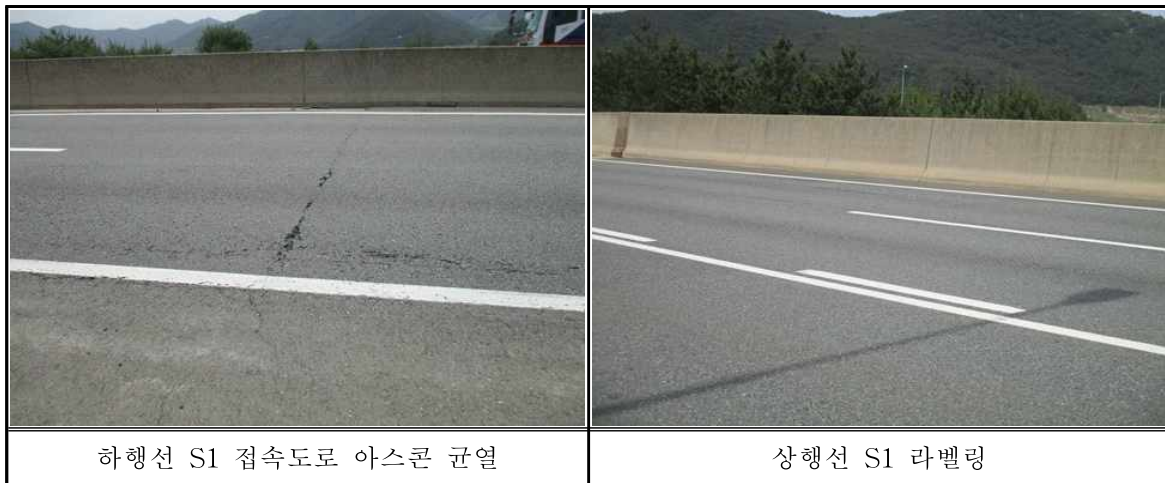
아스팔트로 시공된 교면포장은 노후화 및 중차량의 반복적인 통행으로 인한 아스콘 균열 및 라벨링 및 국부적인 패임 등의 손상이 발생한 상태이다. 기 손상에 대해서는 진전시 주행 성능 향상을 위해 일부 보수 및 유지관리가 필요한 것으로 판단된다.

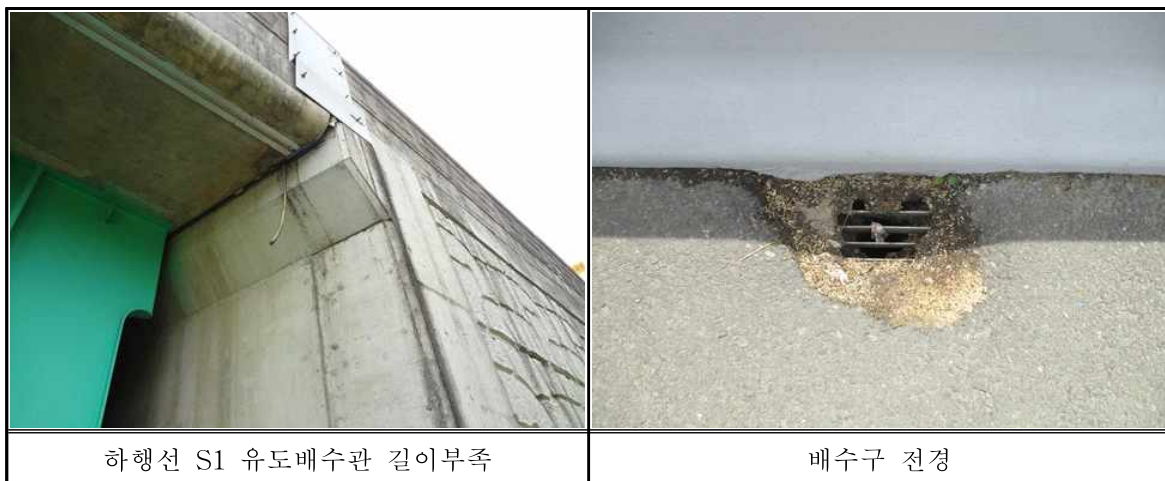
배수시설의 외관조사 결과, 일부 구간에 배수구 막힘이 조사되었고, 청소 등의 유지관리가 요구된다.

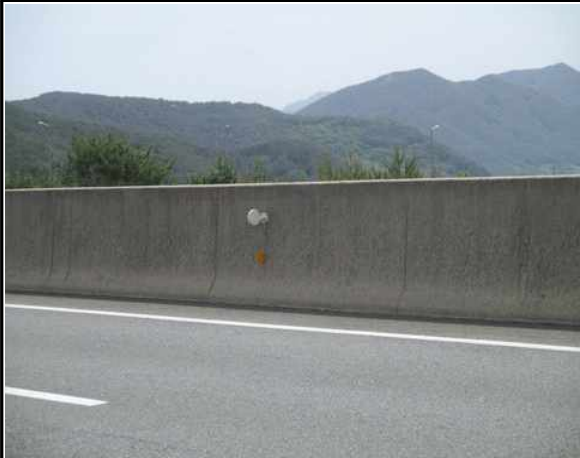
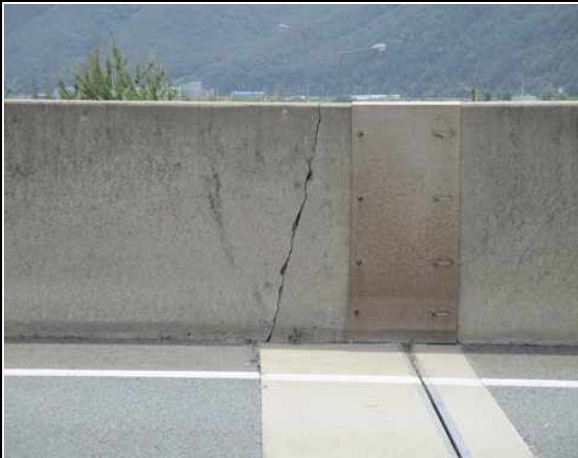
콘크리트 방호벽의 외관조사 결과, 16년 하반기에 갓길측 방호벽 표면보수를 실시하였고, 양호한 상태이다. 균열 및 백태 등의 손상이 조사되었고, 기 손상으로 확인된 바, 지속적인 관찰 후 진전시 표면처리 등의 조치가 필요하다.

| 하행선 S1 중앙분리대 균열 | 하행선 S1 중앙분리대 균열 |

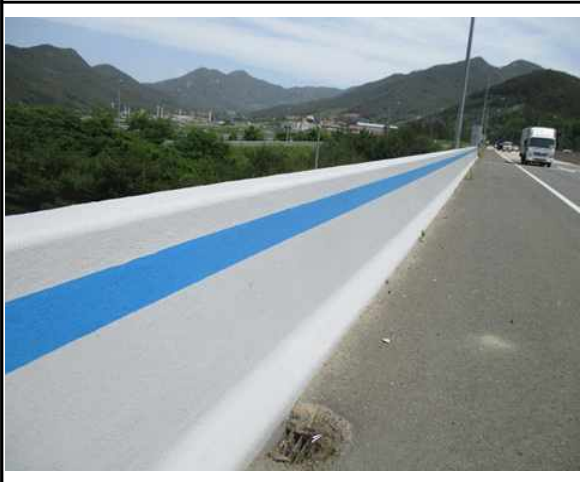
| 방호벽 갓길측 표면보수 | 바닥판하면 전경 |

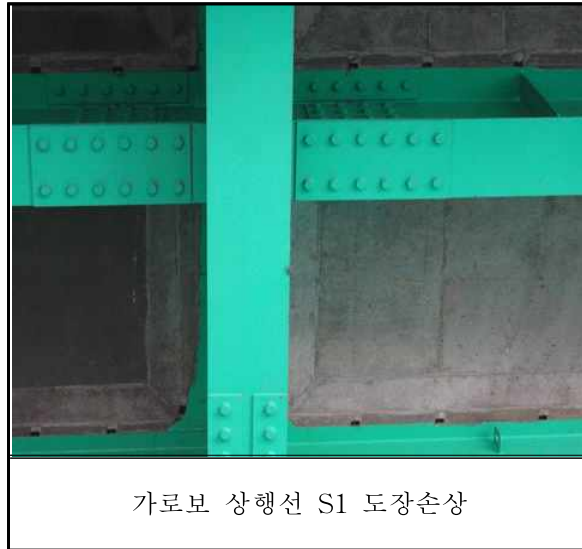
거더 내·외부 및 가로보의 외관조사 결과, 추가 발생 손상은 없으나, 기존 손상인 도장손상 등이 조사된 바, 지속적인 관찰 및 재도장 등의 정비가 필요하다.

가로보 상행선 S1 도장손상

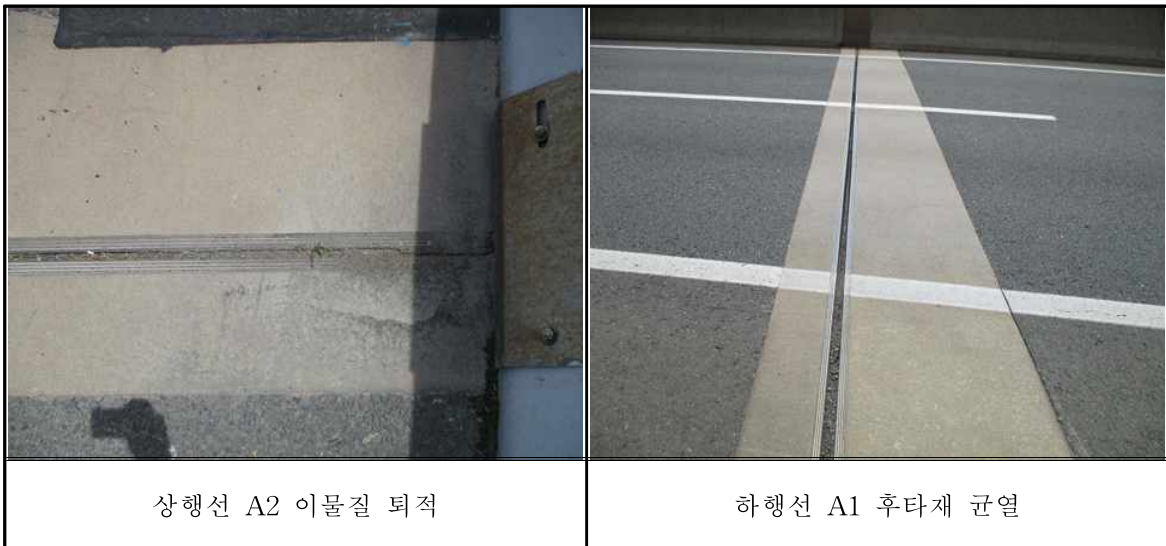
신축이음의 외관조사 결과, 기존 손상인 본체 후타재 균열, 접속부 이격, 본체 이물질 퇴적 등이 조사된 바, 내구성 확보를 위한 보수 및 정비가 필요하다.

상행선 A2 이물질 퇴적

하행선 A1 후타재 균열

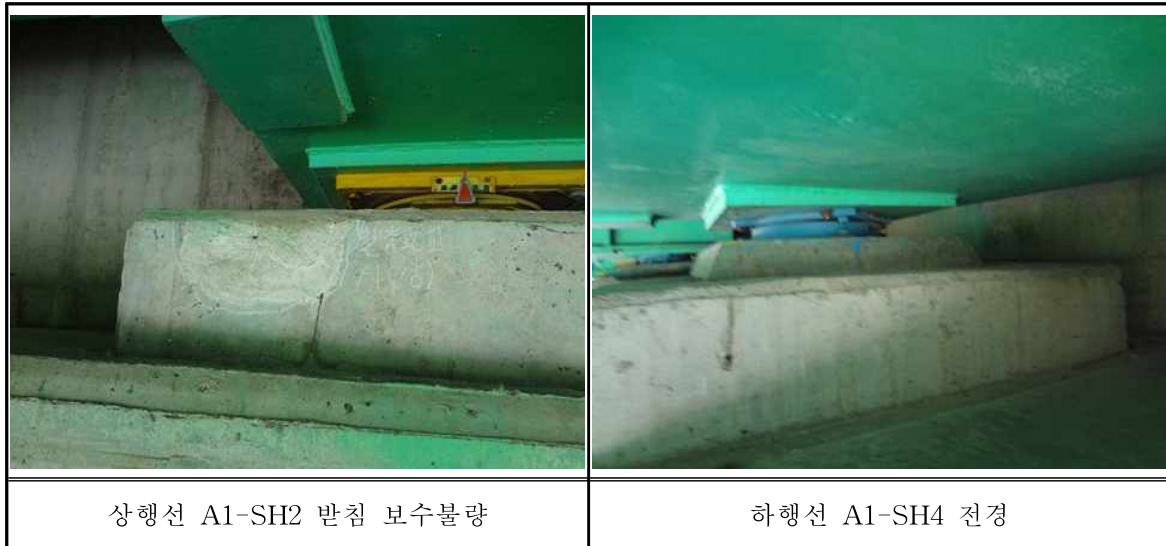
교량받침은 포트받침으로 시공되어 있으며, 전반적으로 양호한 상태이나, 일부 구간에서 보수 미흡이 조사되었고, 손상부는 주의관찰을 요한다.

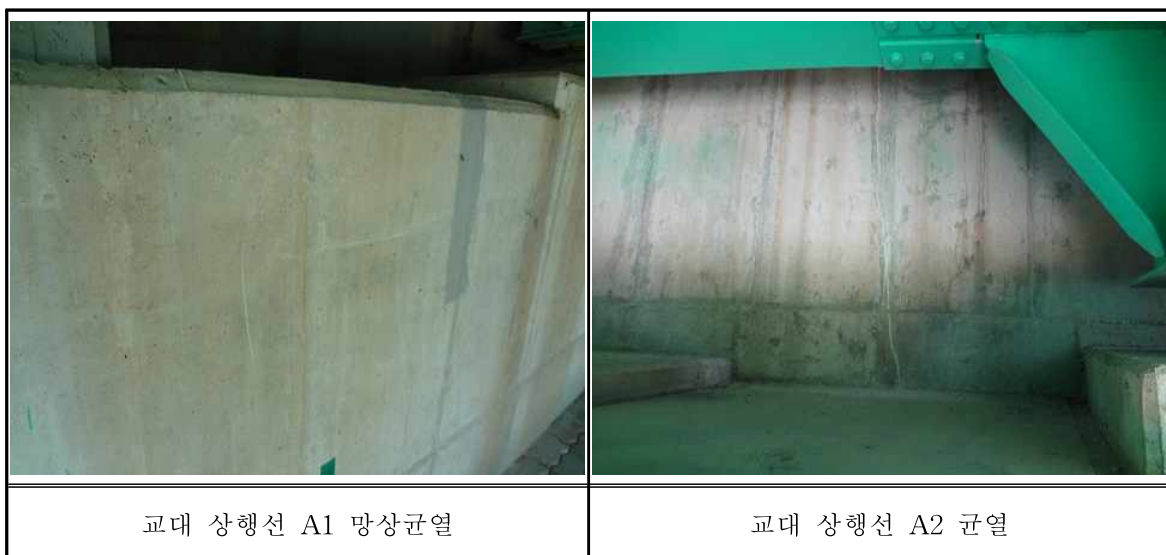
하부구조의 외관조사 결과, 일부 구간 균열 및 재균열, 망상균열, 백태, 실란트 손상 등이 조사되었고, 기 손상부는 지속적인 관찰 후 진전시 내구성 확보 차원의 적절한 보수가 필요하다.

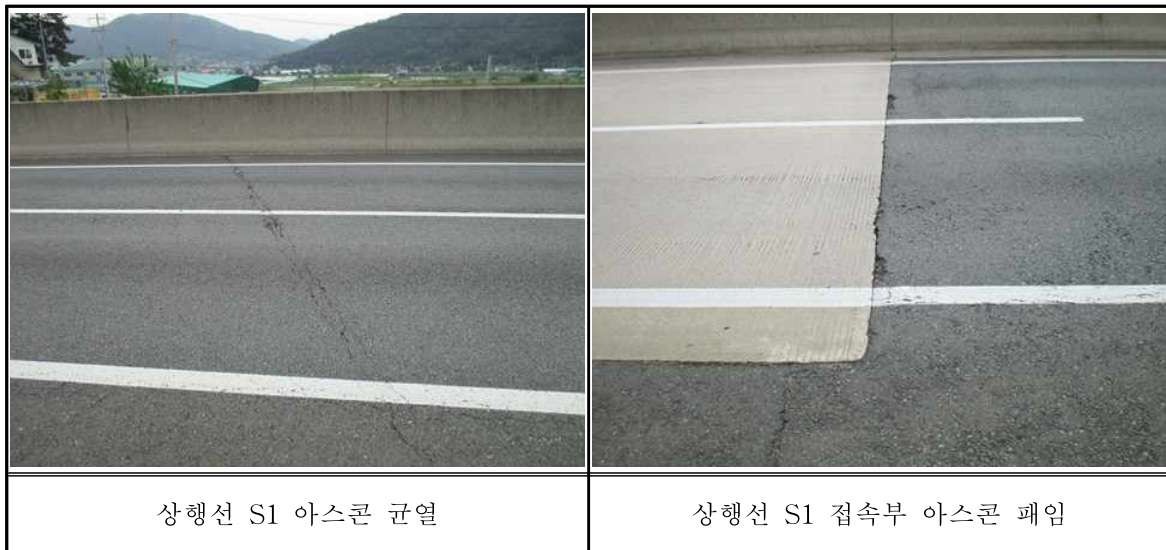
교면포장의 외관조사 결과, 일부 구간에서 아스콘 균열 및 아스콘 손상 등이 발생했으며, 기 손상부는 지속적인 관찰 후 진전시 적절한 조치가 필요하다.

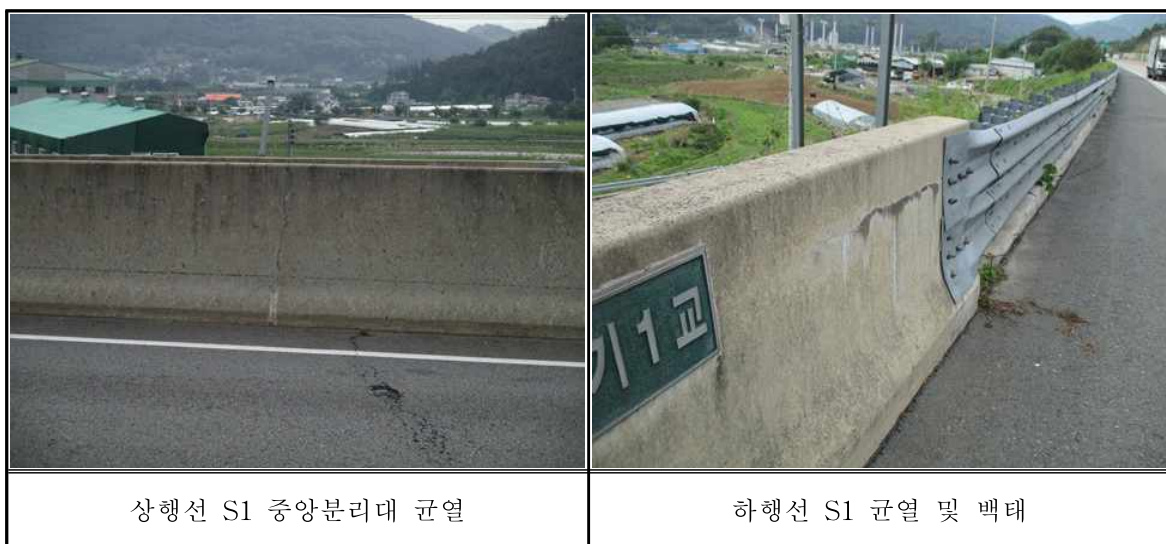
콘크리트 방호벽의 외관조사 결과, 균열, 백태, 박락 등이 조사되었고, 주의관찰 후 손상의 진전시 조치가 요망된다.

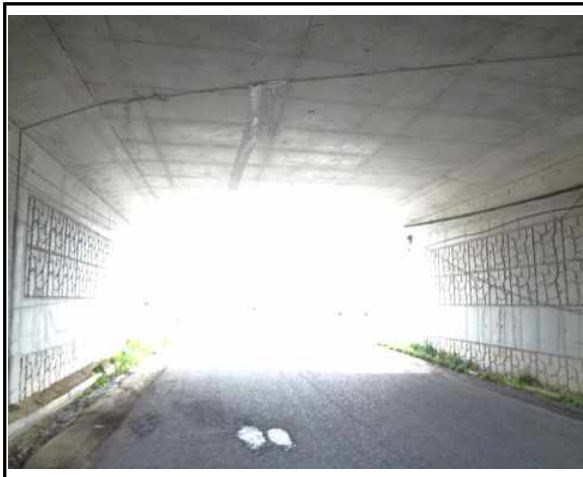
바닥판 하면의 외관조사 결과, 국부적인 콘크리트 손상 및 조인트 누수, 실란트 손상이 조사되었고, 지속적인 관찰 후 진전시 적절한 조치가 필요하다.

| 상행선 S1 실란트 손상, 누수 | 상행선 S1 박락 |

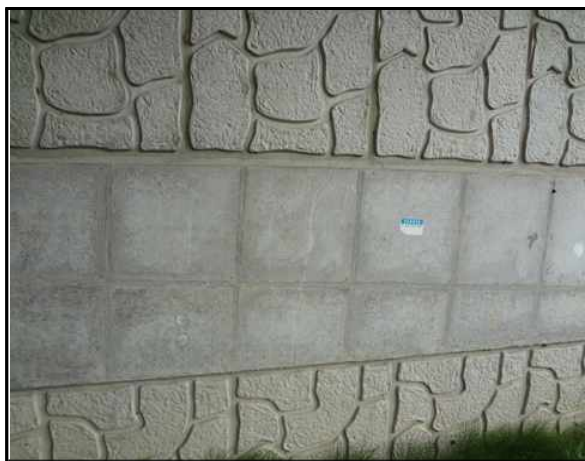
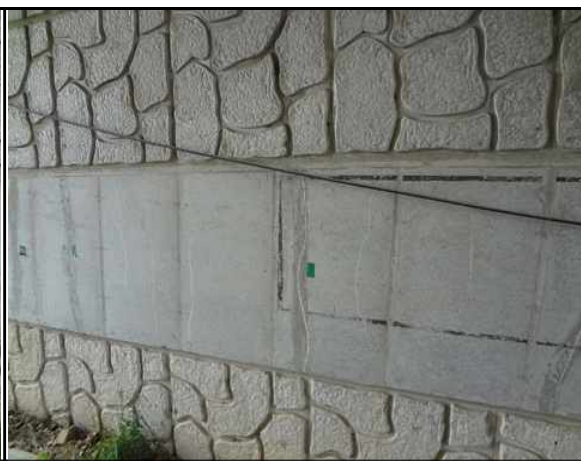
하부구조의 외관조사 결과, 일부 구간 균열 및 재균열 등이 조사된 바, 주의관찰 후 손상의 진전시 내구성 확보 차원의 적절한 보수가 필요하다.

| 상행선 A2 균열 | 하행선 A2 균열 |

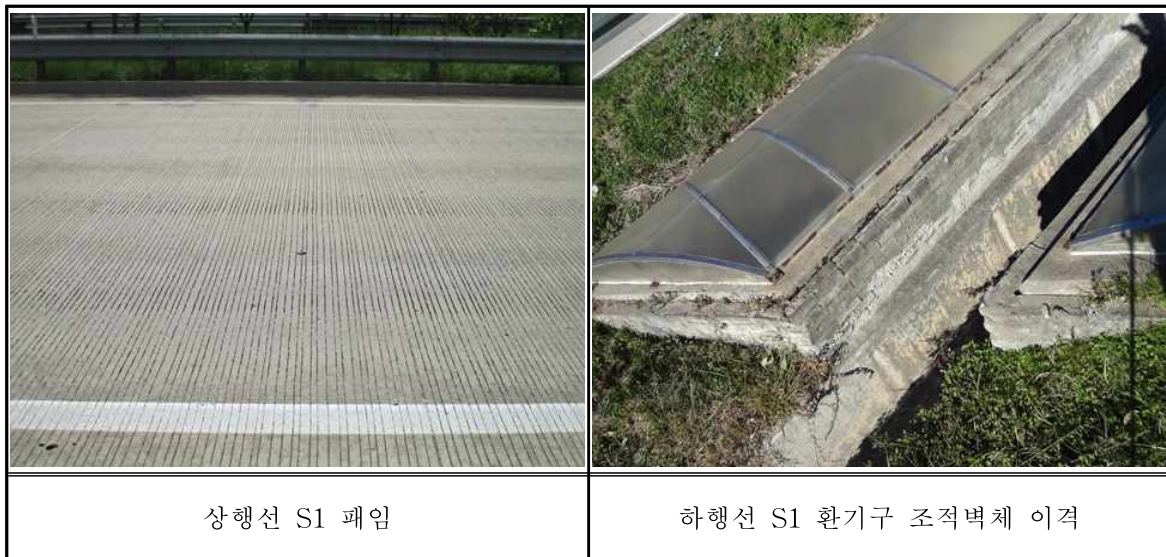
교면포장의 외관조사 결과, 국부적인 패임 및 환기구 조적벽체 이격 손상이 발생한 상태이다. 기 손상에 대해서는 진전시 적절한 보수가 필요하다.

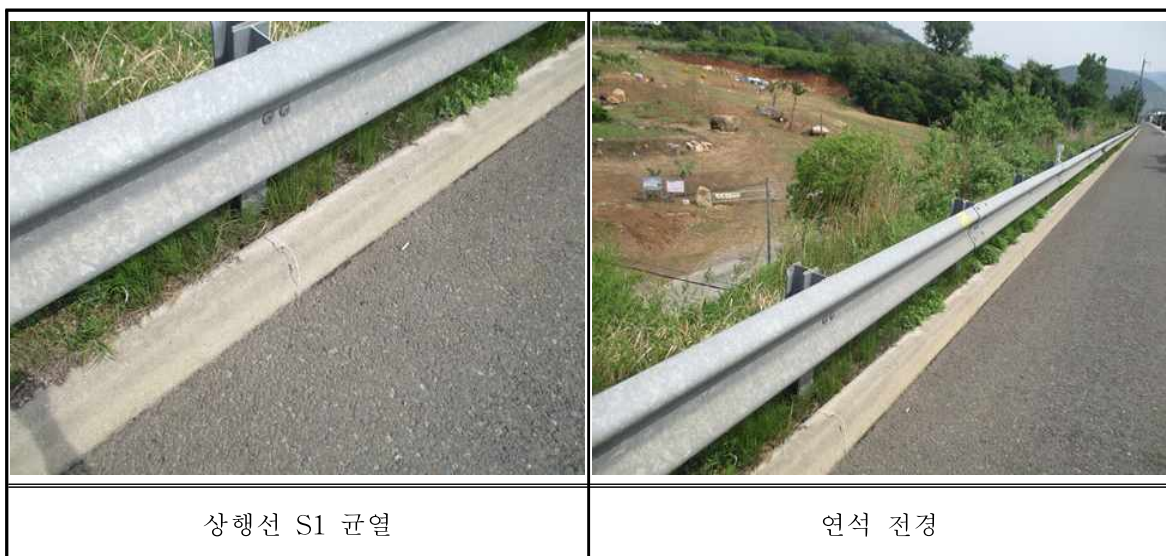
연석 및 가드레일의 외관조사 결과, 균열이 조사되었고 주의관찰을 요한다.

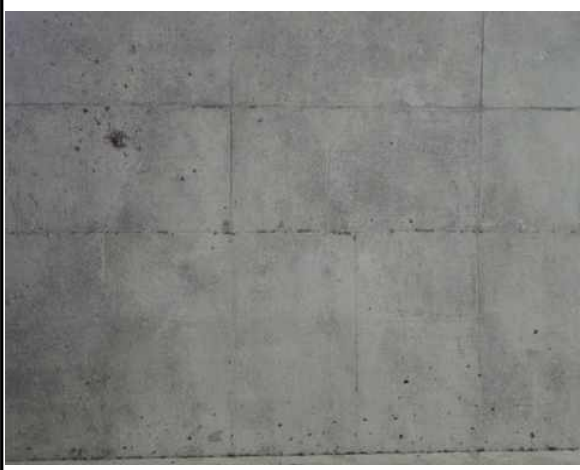
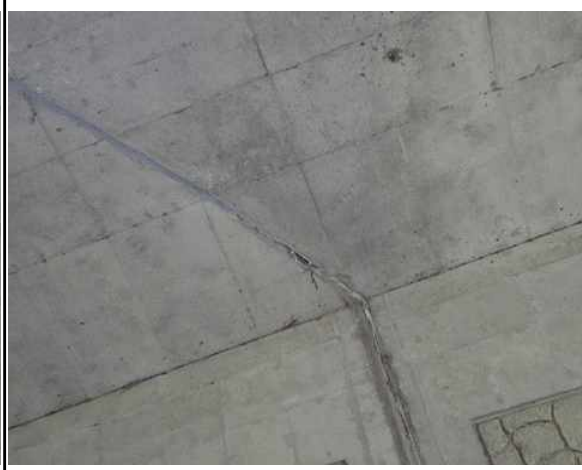
바닥판 하면은 시설물의 노후화로 인한 균열 및 실란트 손상 등이 조사되었다. 기  
손상부는 지속적인 관찰 후 진전시 표면처리, 실란트 충전 등의 조치가 요구된다.

| 하행선 S1 균열 | 상행선 S1 실란트 손상 |

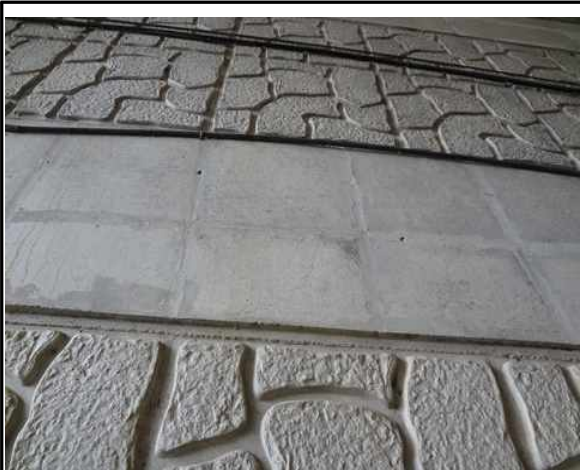
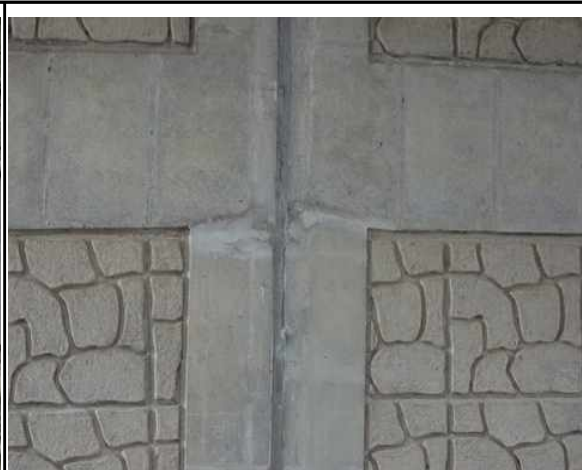
하부구조의 외관조사 결과, 국부적인 균열 및 실란트 손상 등이 조사된 바, 내구성  
확보 차원의 적절한 보수가 필요하다.

| 상행선 A2 균열 | 하행선 A2 실란트 손상 |
