**2017년 상반기 시설물 정기점검 용역(8공구)**  
**정 기 점 검 보 고 서**  
**[ 기타종 시설물 / 교량 ]**

**2017. 06.**

**新 대구부산고속도로주식회사**  
**New DAEGU BUSAN Expressway Co., Ltd.**

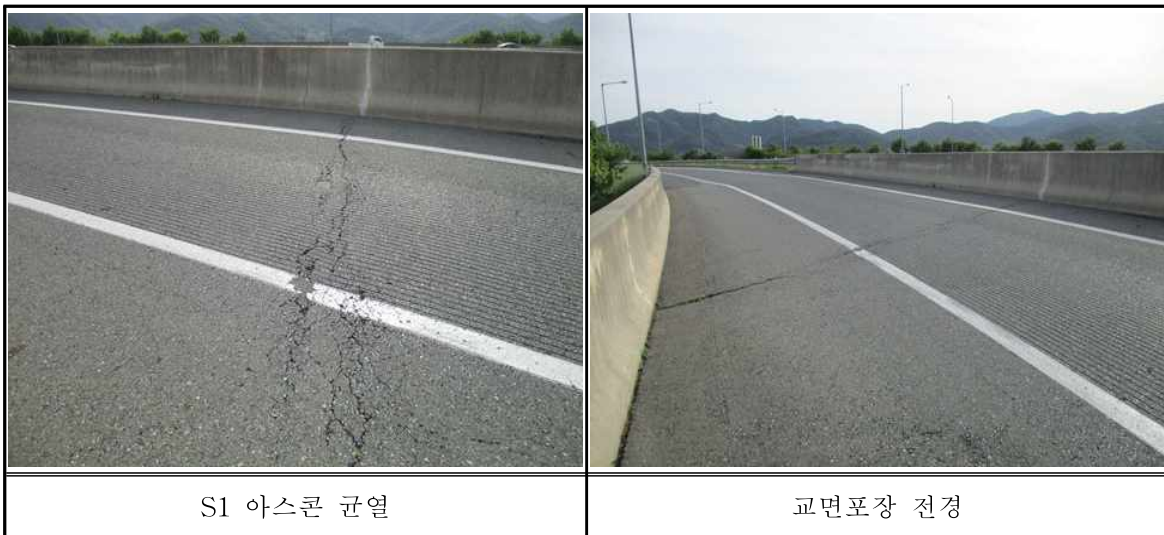
교면포장은 노후화 및 중차량의 반복적인 통행으로 인한 아스콘 균열이 국부적으로 발생하였고, 기 손상부는 주의관찰을 요한다.

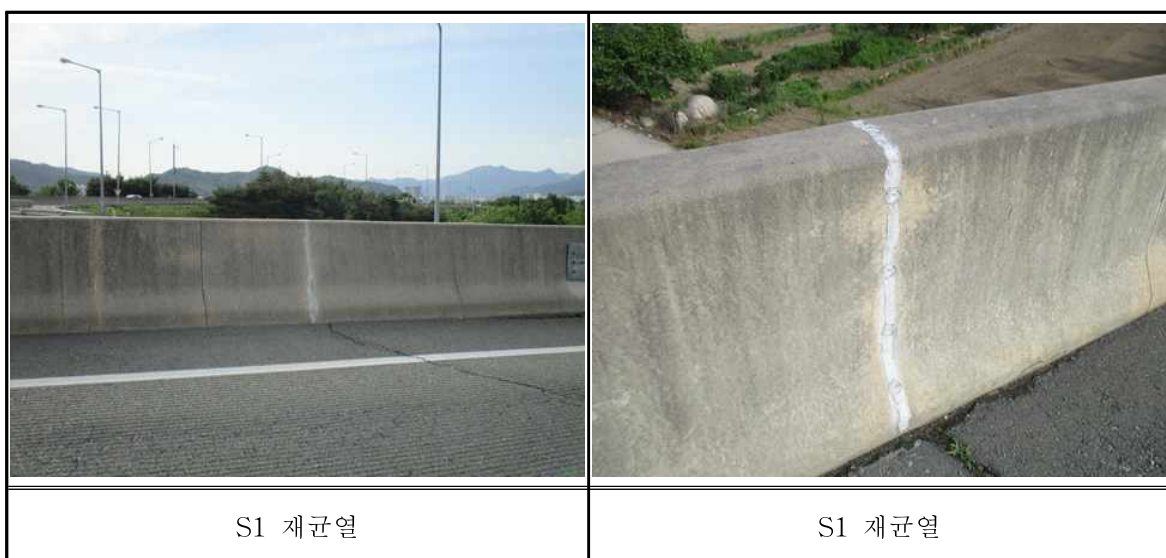
콘크리트 방호벽의 외관조사 결과, 재균열이 조사되었고, 기 손상부는 지속적인 관찰 후 진전시 표면처리 등의 조치가 필요하다.

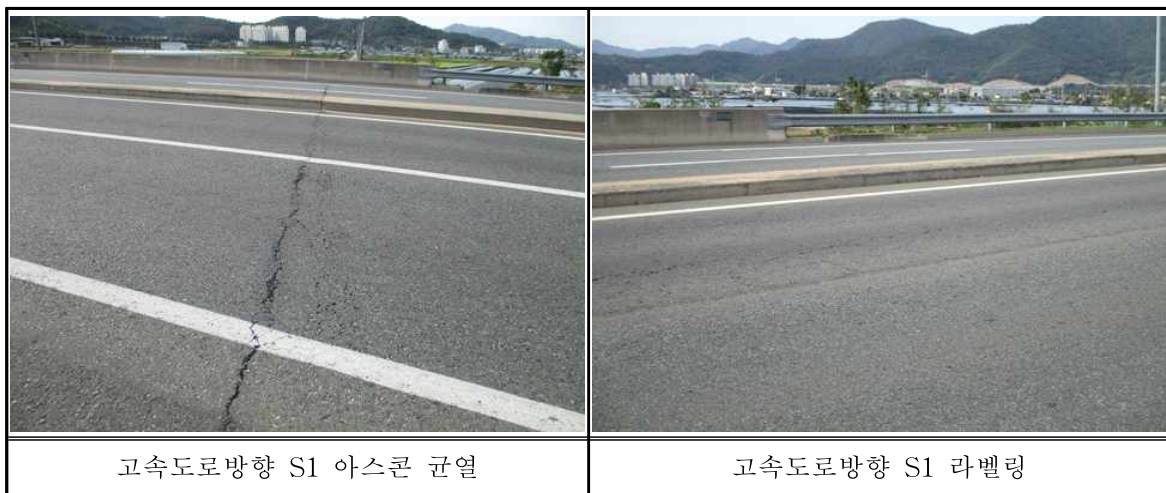
아스팔트로 시공된 교면포장은 노후화 및 중차량의 반복적인 통행으로 인한 아스콘 균열 및 라벨링 등의 손상이 발생한 상태이다. 기 손상에 대해서는 진전시 적절한 유지관리가 필요한 것으로 판단된다.

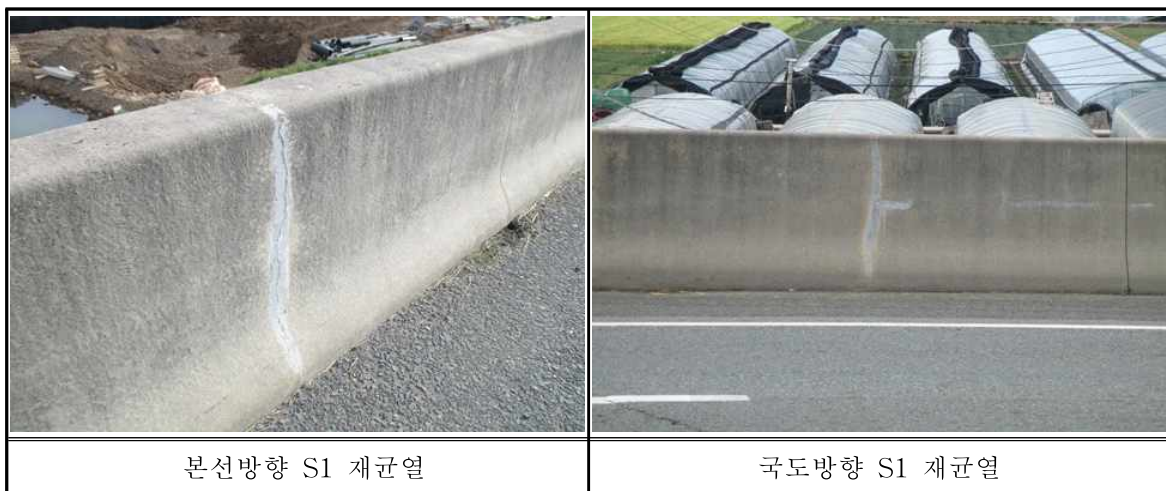
콘크리트 방호벽의 외관조사 결과, 균열 등의 손상이 조사되었고, 기 손상으로 확인된 바, 지속적인 관찰 후 진전시 표면처리 등의 조치가 필요하다.

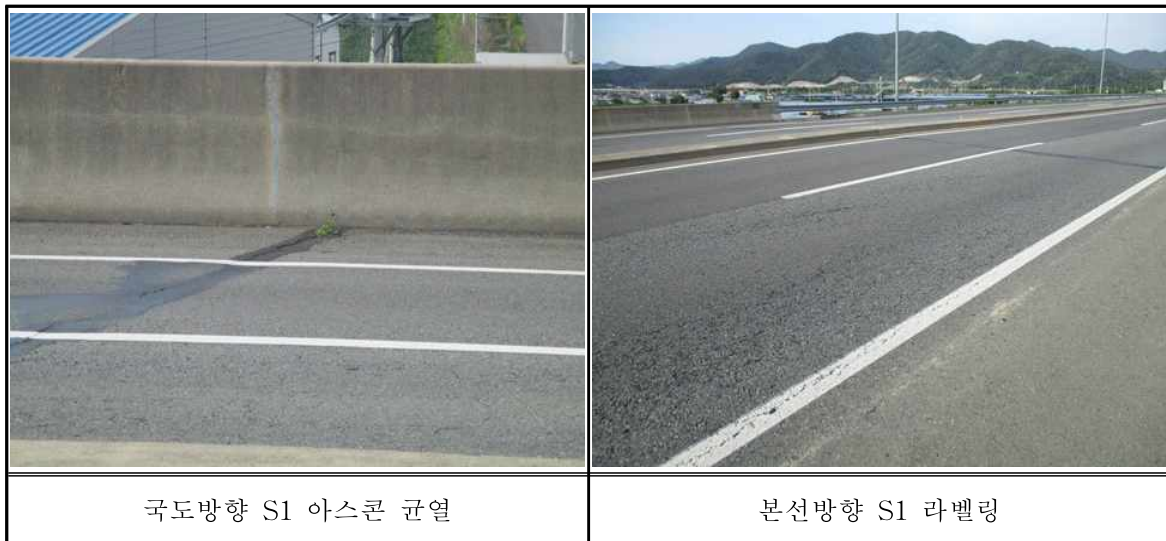
교면포장의 외관조사 결과, 일부 구간에서 라벨링 및 패임 등이 조사되었고, 지속적인 관찰 후 진전시 적절한 조치가 필요하다.

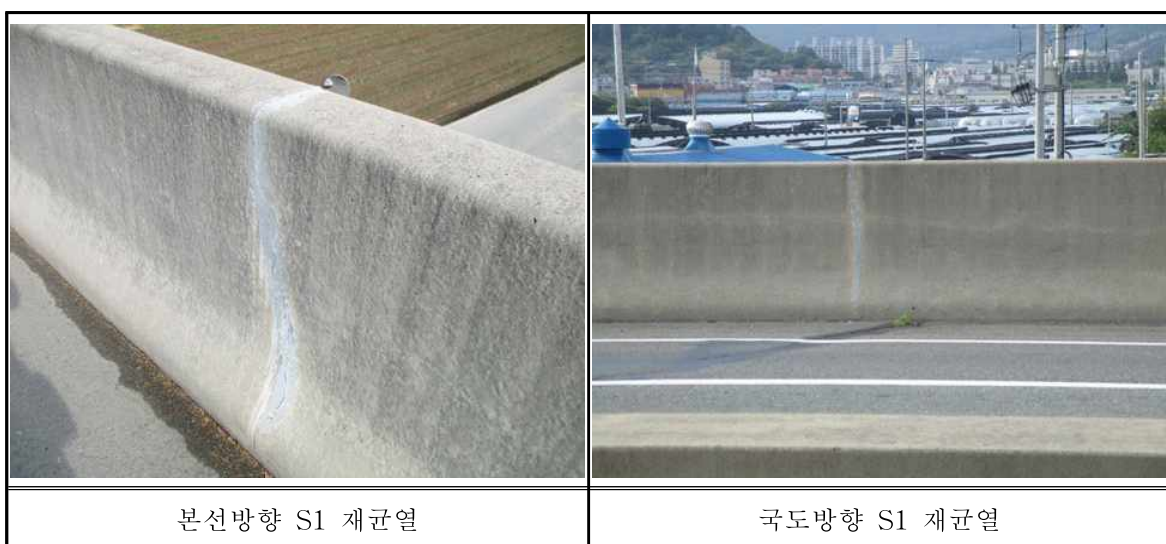
콘크리트 방호벽의 외관조사 결과, 일부 구간에서 균열 및 재균열이 조사되었고, 지속적인 관찰 후 진전시 표면처리 등의 조치가 필요하다.

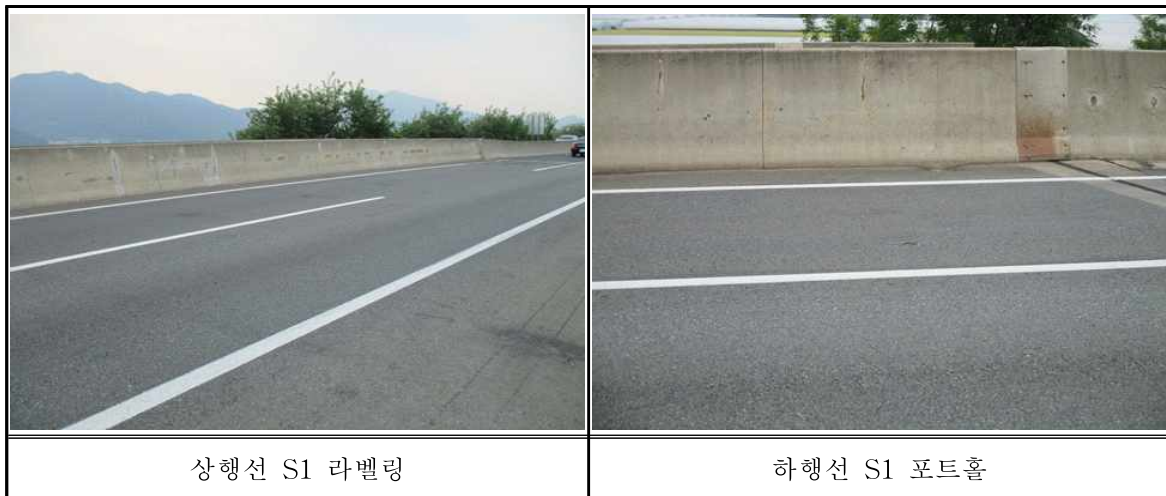
아스팔트로 시공된 교면포장은 노후화 및 중차량의 반복적인 통행으로 인한 아스콘 라벨링 및 국부적인 포트홀 등의 손상이 발생한 상태이다. 기 손상은 주의관찰 후 손상의 진전시 아스콘 패칭 등의 조치가 필요한 것으로 판단된다.

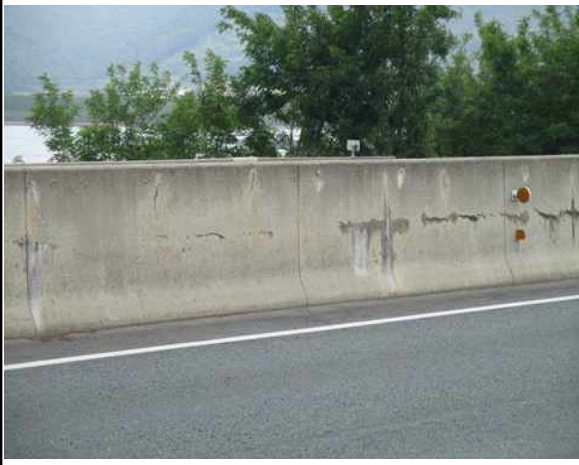
콘크리트 방호벽의 외관조사 결과, 균열 및 백태, 콘크리트 박락 등의 손상이 조사되었고, 기 손상부는 지속적인 관찰 후 진전시 단면보수 등의 조치가 요구된다.

| 하행선 S1 중앙분리대 균열 및 백태 | 하행선 S1 콘크리트 박락 |

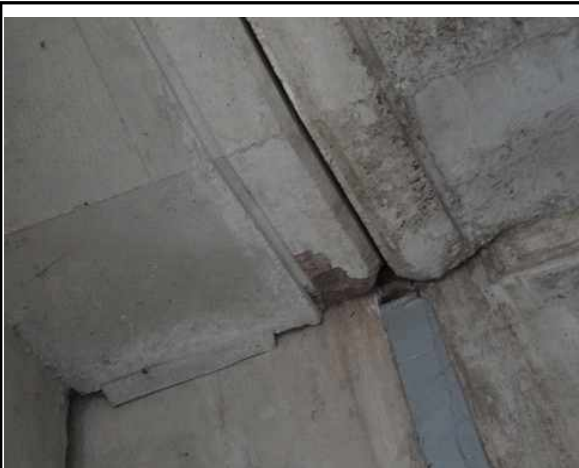
| 하행선 S1 콘크리트 박락 | 거더 전경 |

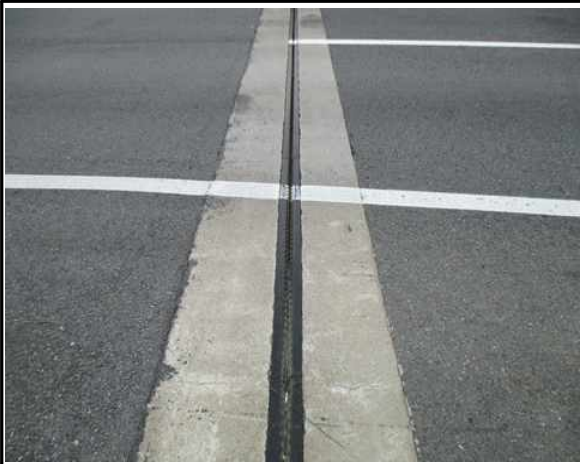
| 상행선 A1 후타재 균열 | 하행선 A1 고무재 손상 |

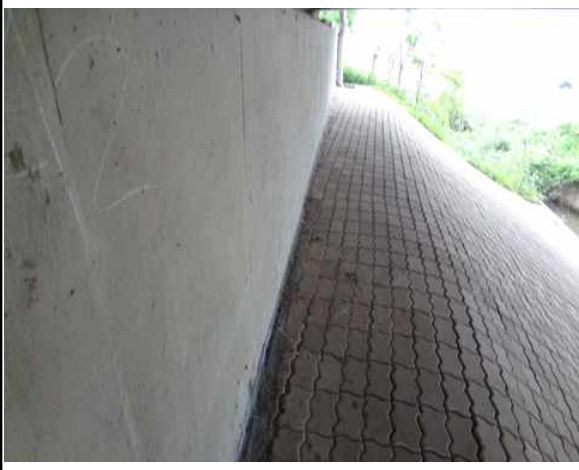
| 상행선 A2 법면 이격 보수 양호 | 하행선 A2 실란트 보수 양호 |

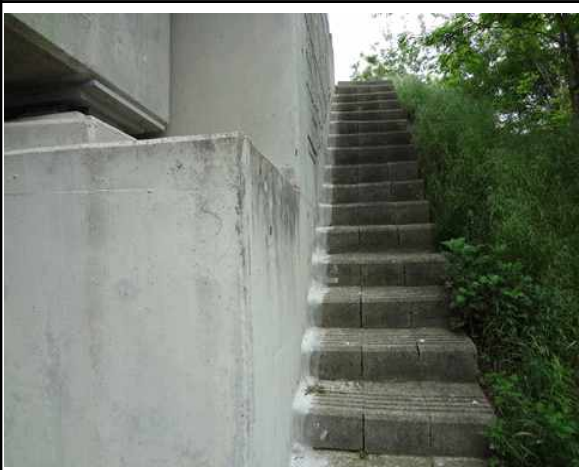
| 하행선 A1 점검계단 이격 보수 양호 | 하행선 A1 누수흔적 |

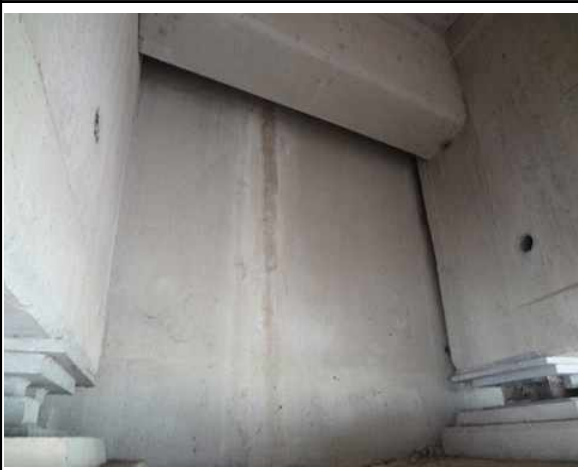
하부구조의 외관조사 결과, 금회 법면 이격 보수, 실란트 보수를 실시하였고, 보수부는 양호한 상태이다. 교대 홍벽의 누수흔적은 주의관찰이 필요하다.

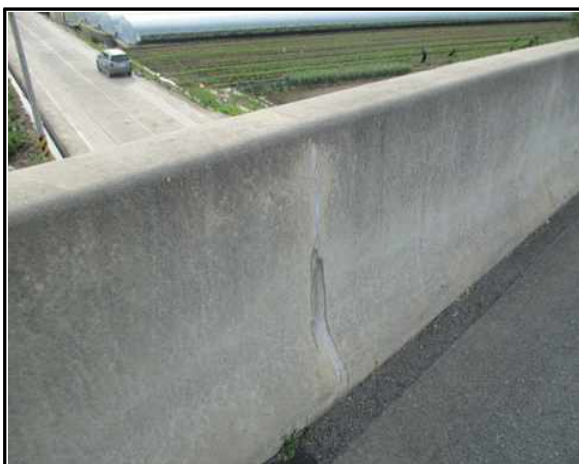
콘크리트 방호벽의 외관조사 결과, 일부 구간에서 균열 및 균열부 백태, 박락 등이 조사되었고, 기 손상부는 지속적인 관찰 후 진전시 표면처리 등의 조치가 요구된다.

하행선 S1 균열 및 백태

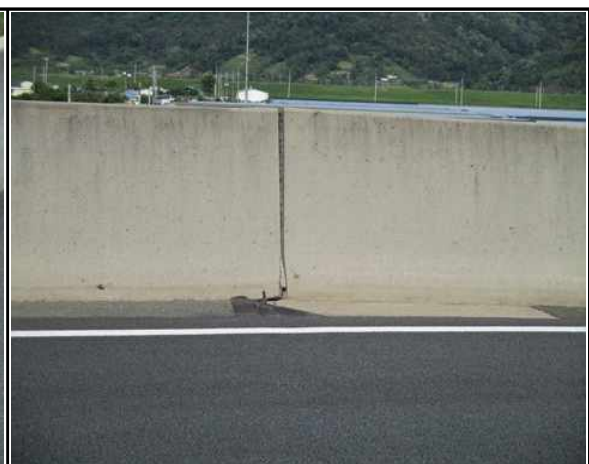
하행선 S1 중앙분리대 박락

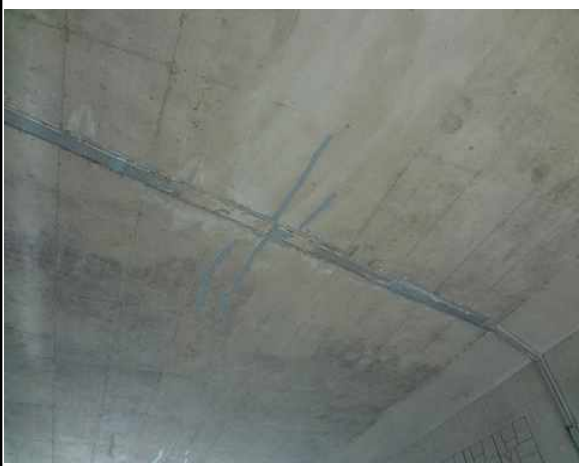
| 바닥판하면 S1 균열 보수 양호 | 교대 A1 실란트 보수 |

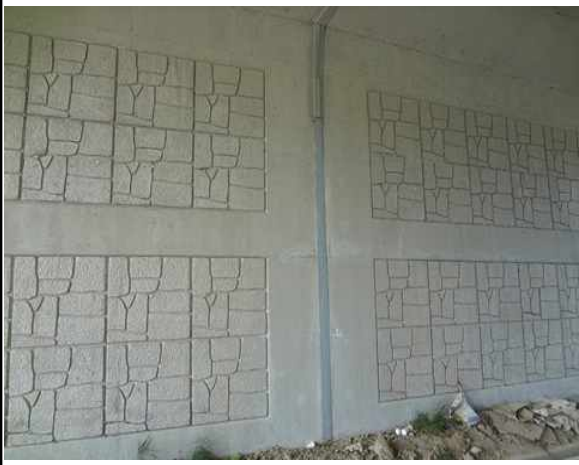
| 교대 A2 실란트 보수 | 교대 전경 |

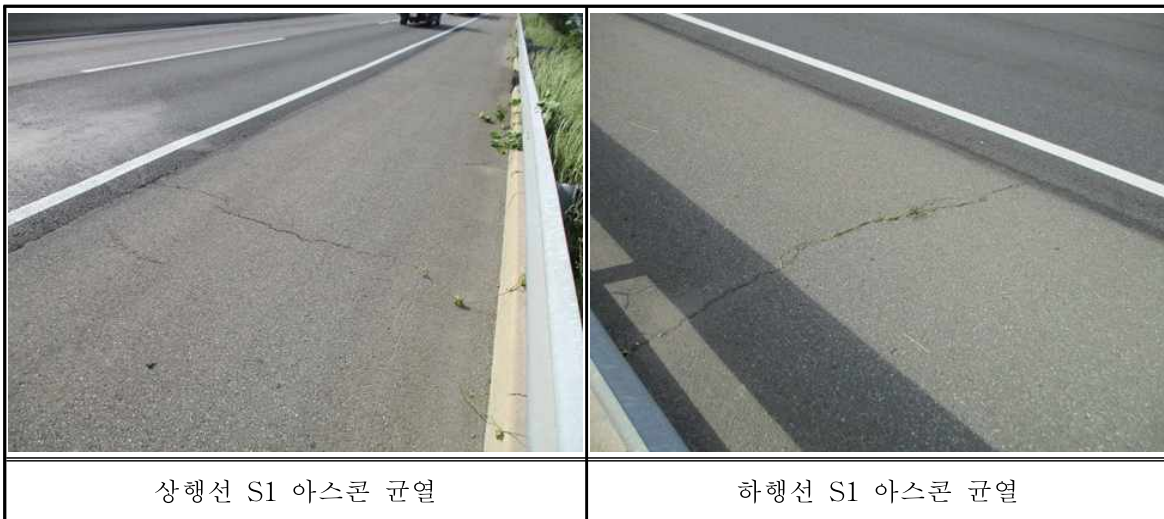
아스팔트로 시공된 교면포장은 아스콘 균열, 패임 등의 손상이 발생한 상태이다. 기손상에 대해서는 진전시 차량의 주행 성능 향상을 위해 일부 보수가 필요하다.

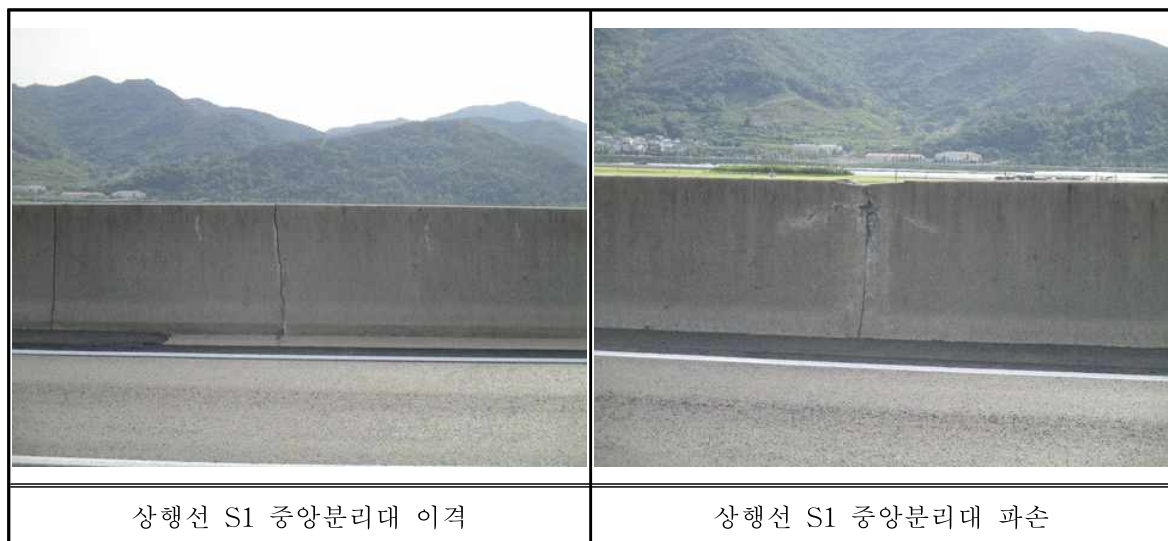
콘크리트 방호벽의 외관조사 결과, 중분대 이격, 파손 등의 손상이 조사되었고, 기손상부는 지속적인 관찰 후 진전시 적절한 등의 조치가 요구된다.

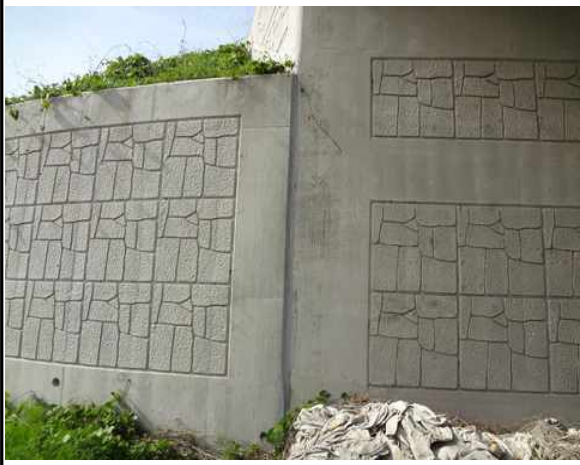
| 교대 하행선 A2 실란트 보수 양호 | 교대 A2 전경 |

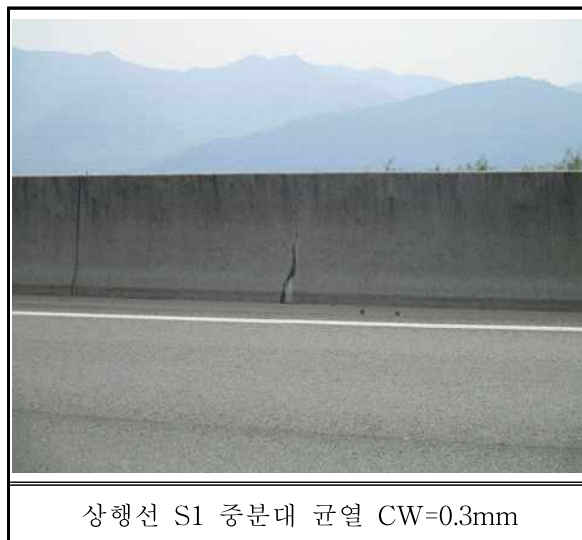
콘크리트 방호벽의 외관조사 결과, 일부 구간에서 중분대 균열이 발생하였고, 기 상부는 지속적인 점점 후 진전시, 표면처리 등의 조치가 필요하다.

상행선 S1 중분대 균열 CW=0.3mm

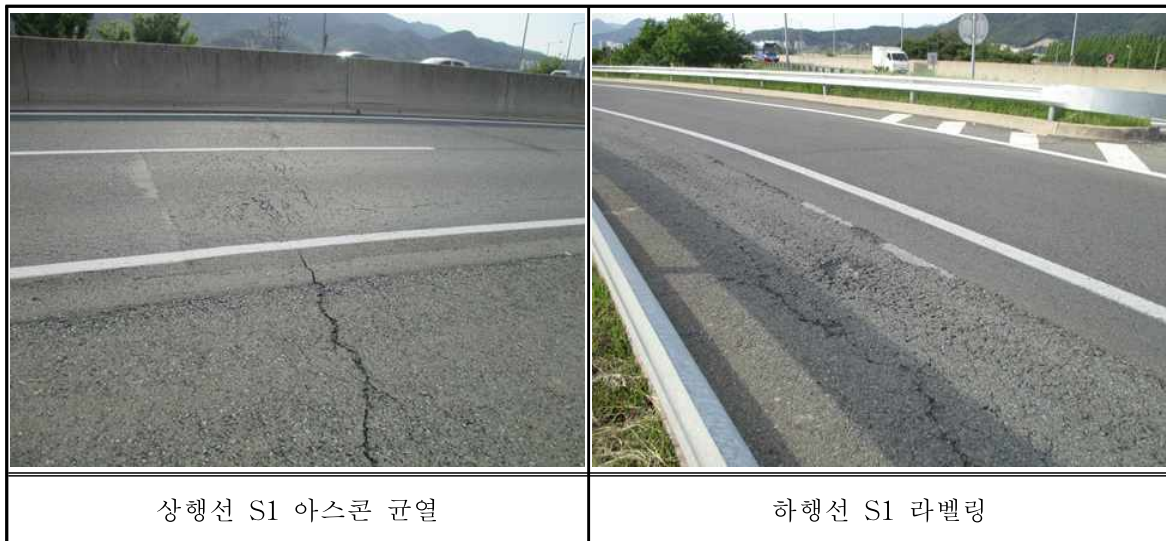
아스팔트로 시공된 교면포장은 노후화 및 중차량의 반복적인 통행으로 인한 아스콘 균열 및 라벨링이 발생한 상태이고, 주의관찰 후 진전시 조치가 필요하다.

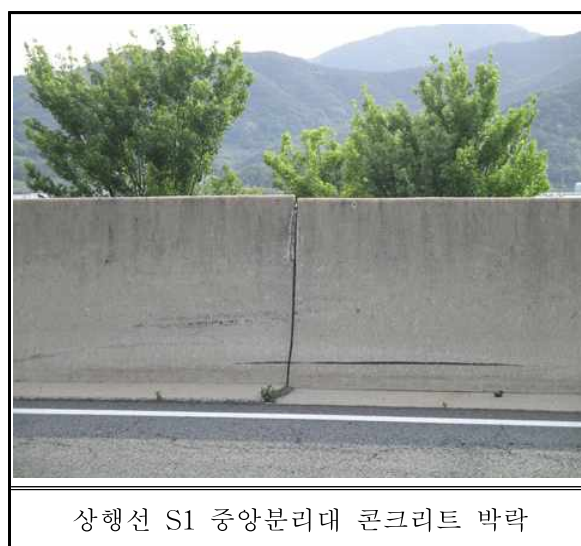
콘크리트 방호벽의 외관조사 결과, 일부 구간에서 콘크리트 박락이 발생하였고, 지속적인 점검 후 진전시 단면보수 등의 조치가 필요하다.

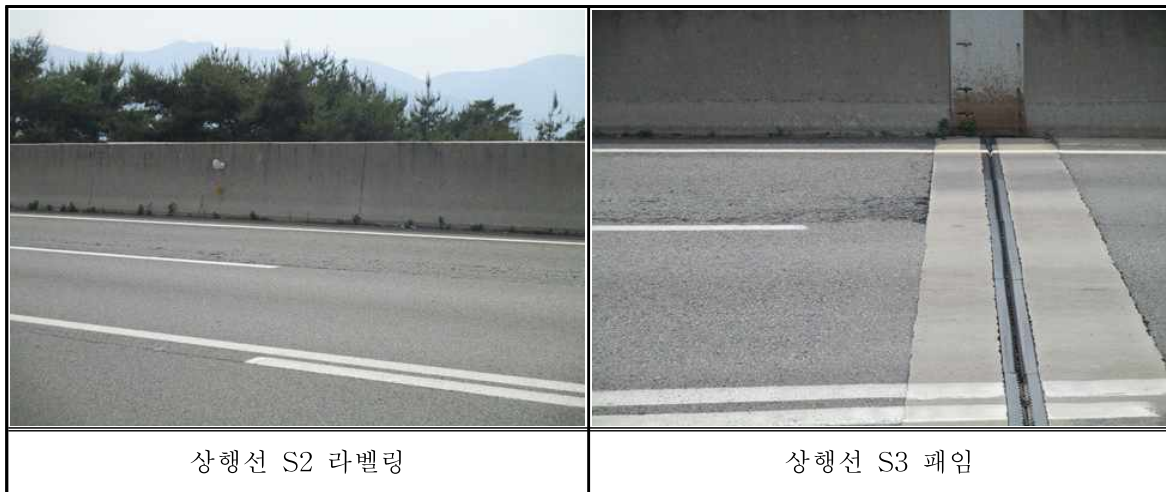
아스팔트로 시공된 교면포장은 노후화 및 중차량의 반복적인 통행으로 인한 아스콘 라벨링 및 국부적인 패임이 조사되었고, 기 손상은 주의관찰 후 손상의 진전시 내구성 확보 및 차량의 주행 성능 향상을 위해 일부 보수가 필요하다.

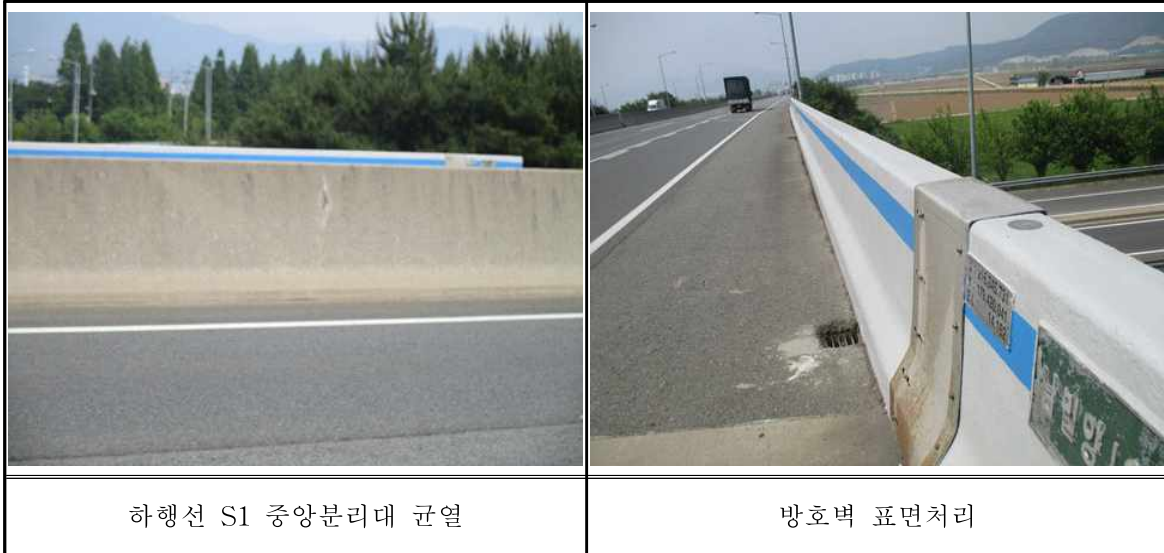
콘크리트 방호벽은 갯길구간 보수를 실시하였고, 양호한 상태이다. 일부 구간에서 균열 및 재균열 등의 손상이 조사되었고, 주의관찰이 요망된다.

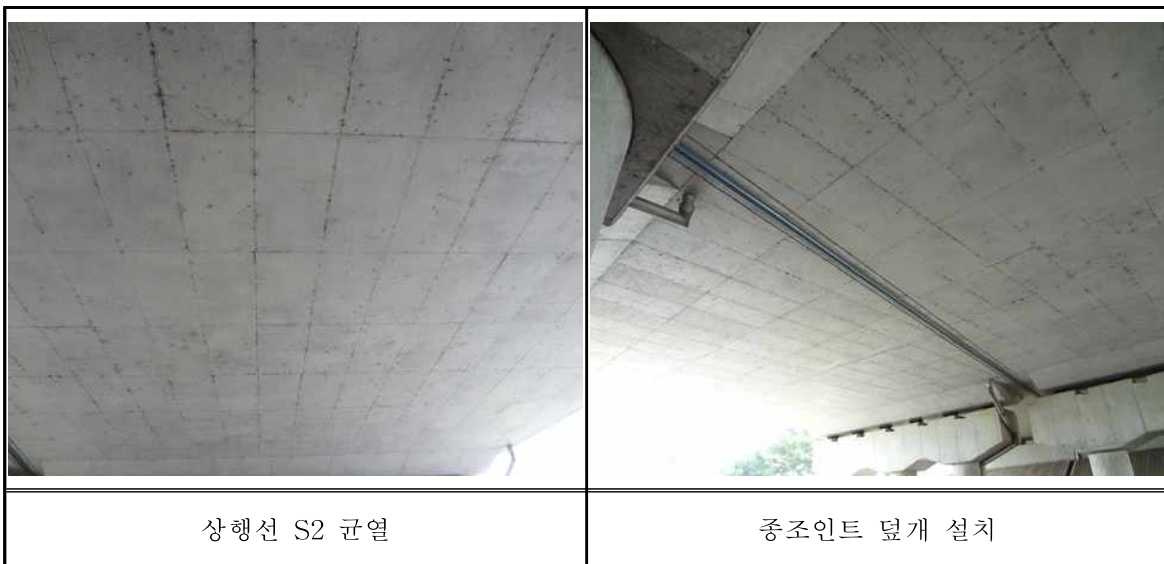
바닥판 하면은 박락에 대해 보수 및 종조인트 덮개를 설치하였고, 양호한 상태이다. 주요 손상으로 균열이 조사되었으며, 주의관찰이 요망된다.

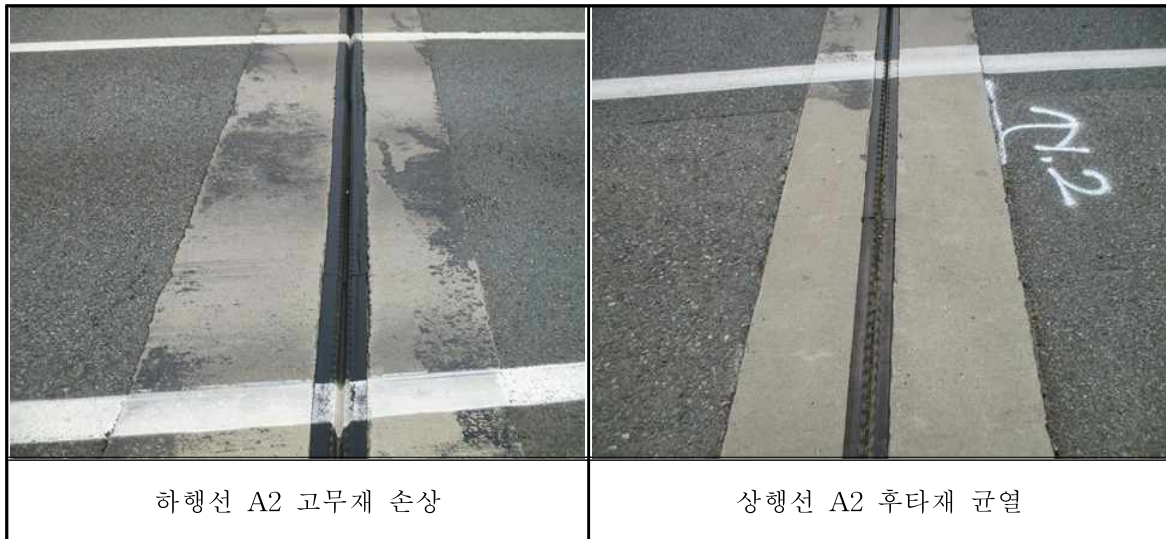
신축이음의 외관조사 결과, 본체 고무재 손상, 이물질 퇴적, 후타재 균열, 접속부 이격 및 단차 등이 조사된 바, 내구성 확보를 위한 보수 및 청소 등의 정비가 필요하다.

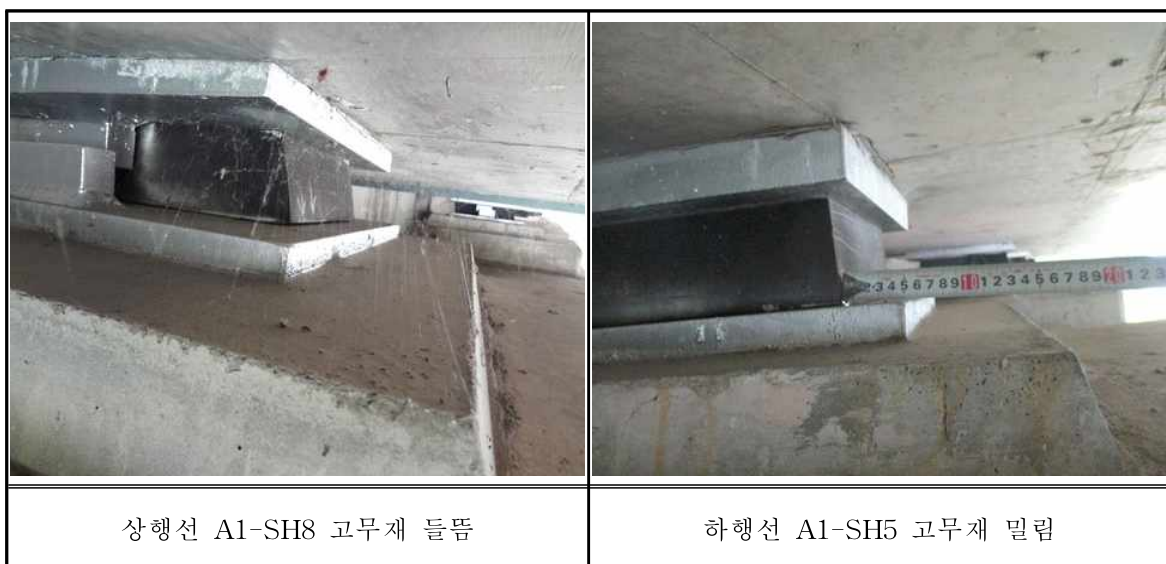
교량받침은 탄성고무 받침으로 시공되어 있으며, 주요 손상으로 고무재 밀림, 들뜸이 조사되었고, 지속적인 점검을 통한 손상의 추가 발생 및 진전여부 확인이 요구된다.

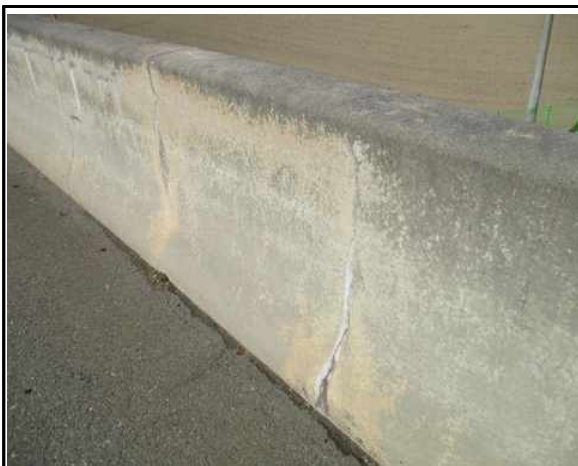
방호벽의 외관조사 결과, 균열, 백태, 콘크리트 박락 등이 손상이 조사되었다. 기 손상부는 주의관찰 후 진전시 표면처리, 단면보수 등의 적절한 등의 조치가 요구된다.

상행선 S1 균열

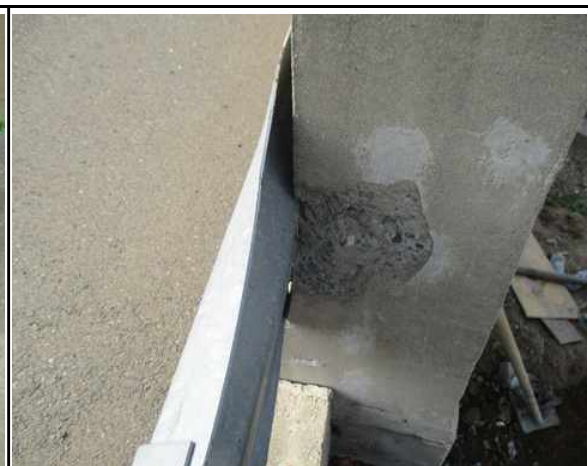
상행선 S1 콘크리트 박락

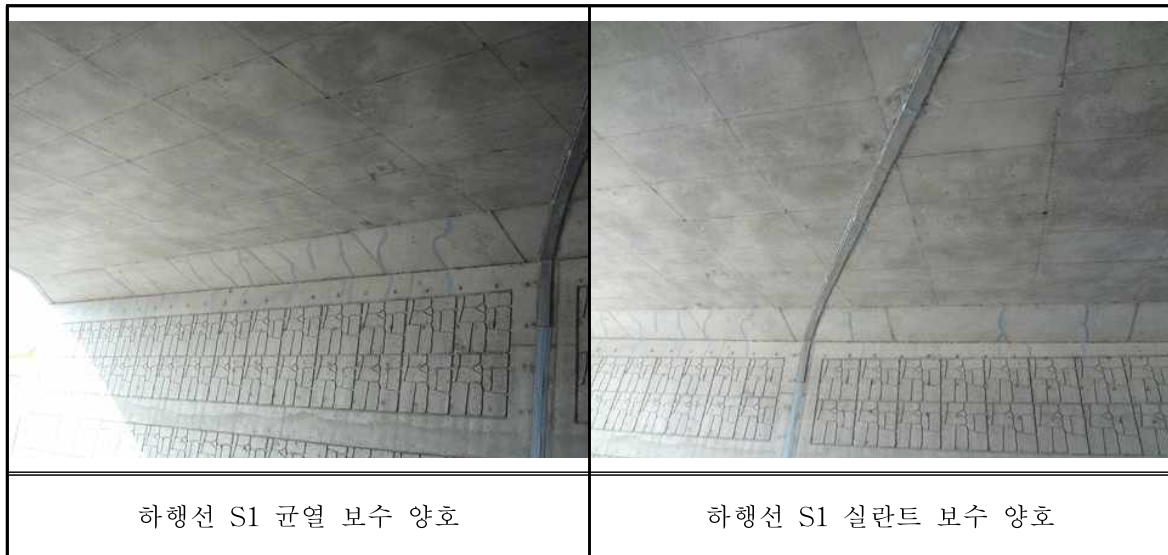
바닥판 하면은 금회 균열 및 실란트 보수를 실시하였고, 보수부는 양호한 상태이다.

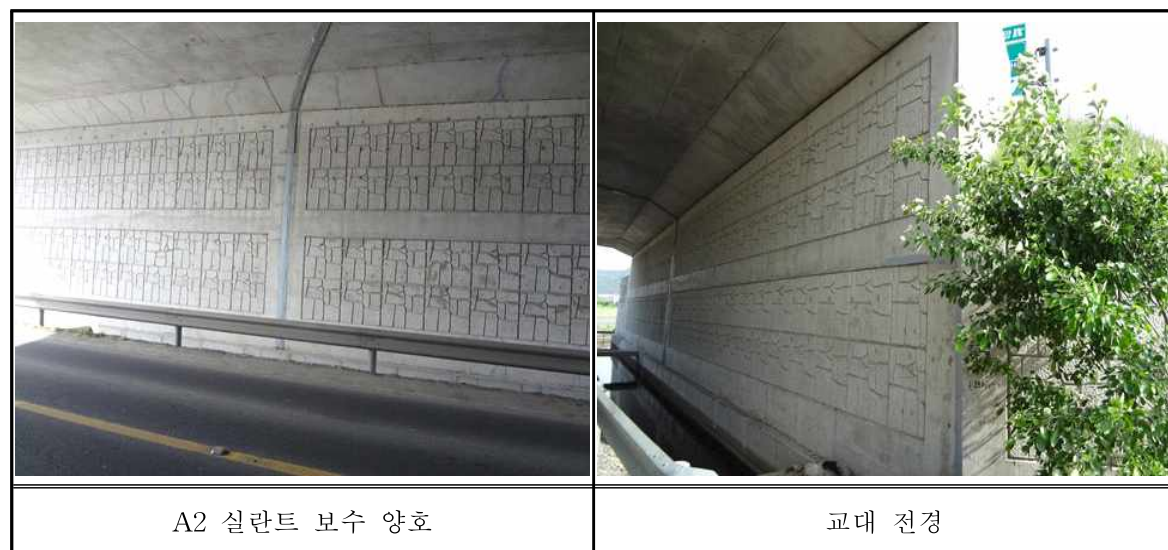
하부구조는 금회 균열 및 실란트 보수를 실시하였고, 양호한 상태이다.
