**2017년 상반기 시설물 정기점검 용역(9공구)**  
**정 기 점 검 보 고 서**  
**[ 기타종 시설물 / 교량 ]**

**2017. 06.**

**新 대구부산고속도로주식회사**  
**New DAEGU BUSAN Expressway Co., Ltd.**

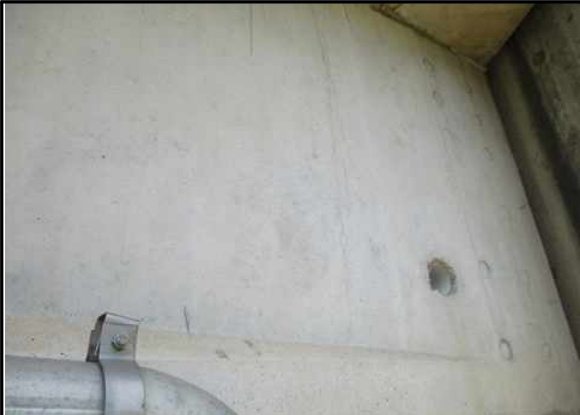
콘크리트 거더 및 가로보의 외관조사 결과, 기 손상인 거더 망상균열, 가로보 백태 및 재료분리 등의 손상이 조사되었다. 기 손상부는 지속적인 관찰 후 진전시 표면처리 등의 조치가 요구된다.

| 거더 하행선 S1 G1 망상균열 | 가로보 하행선 S3 G1~2 백태 |

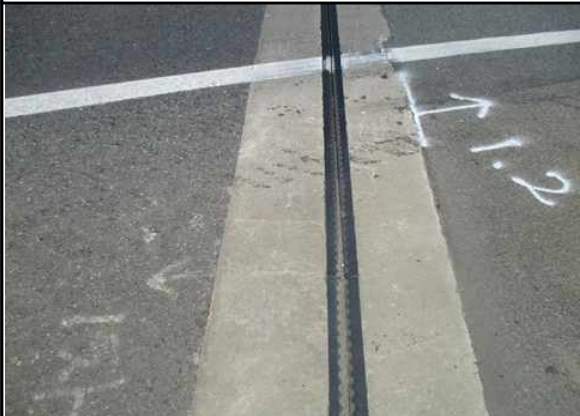
신축이음의 외관조사 결과, 기존 손상인 후타재 균열, 차수판 볼트 및 앵커 탈락 등이 조사된 바, 내구성 확보를 위한 보수 및 정비가 필요하다.

| 신축이음 하행선 A1 후타재 균열 | 신축이음 하행선 A1 이물질 퇴적 |

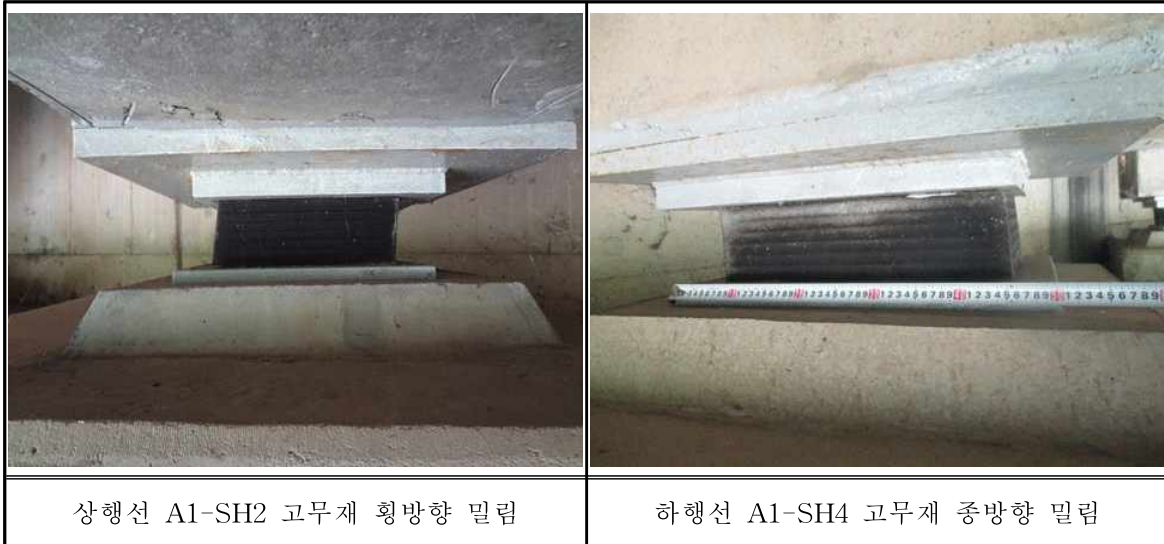
교량받침은 탄성고무 받침으로 시공되어 있으며, 기 손상인 탄성패드 밀림, 스토퍼 파손, 무수축물탈 균열 등의 손상이 조사되었고, 진전은 없는 것으로 판단되었다. 기 손상부는 지속적인 점검을 통한 손상의 추가 발생 및 진전여부 확인이 요구된다.

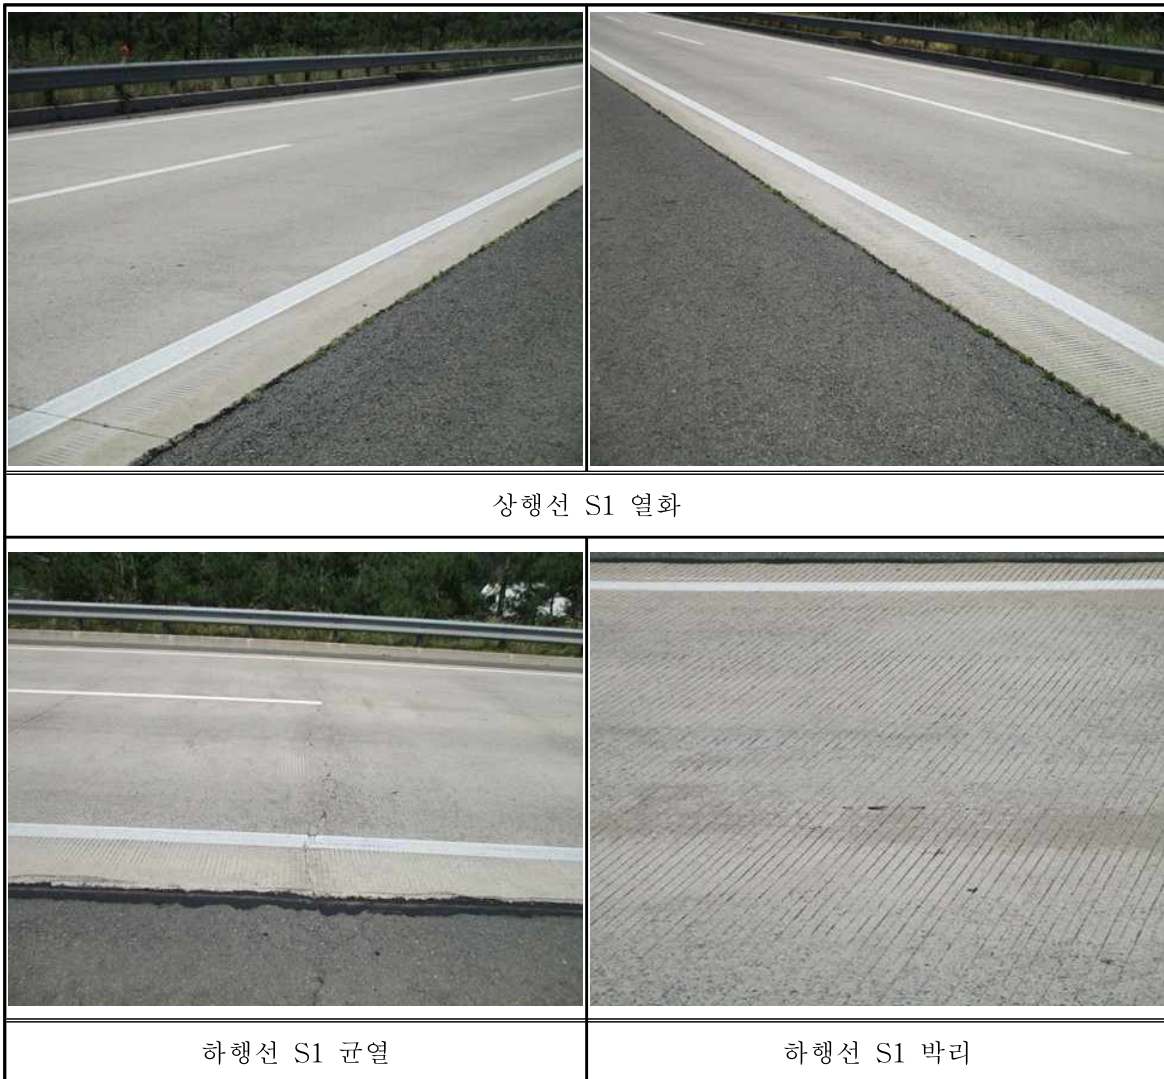
콘크리트 연석의 외관조사 결과, 일부 구간에서 균열 및 백태, 파손 등의 손상이 조사되었고, 기 손상부는 지속적인 관찰 후 진전시 표면처리, 단면보수 등의 조치가 필요하다.

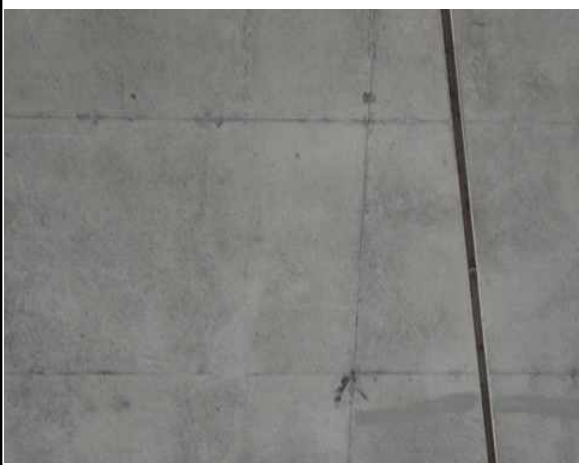
바닥판 하면은 시설물의 노후화로 인한 균열 및 망상균열 등의 손상이 조사되었다. 기 손상부는 지속적인 관찰 후 진전시 표면처리 등의 조치가 요구된다.

| 바닥판하면 상행선 S1 균열 | 교대 상행선 A1 실란트 파손 |

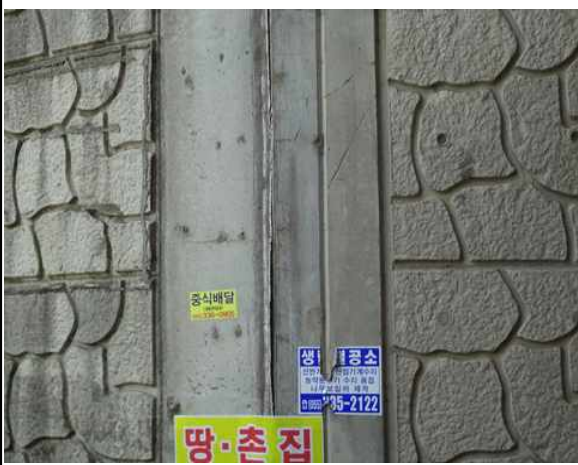
벽체의 외관조사 결과, 기 손상인 균열 및 실란트 손상, 콘크리트 파손 및 철근노출 등의 손상이 조사되었다. 기 손상부는 지속적인 관찰 후 진전시 단면보수 등의 조치가 요구된다.

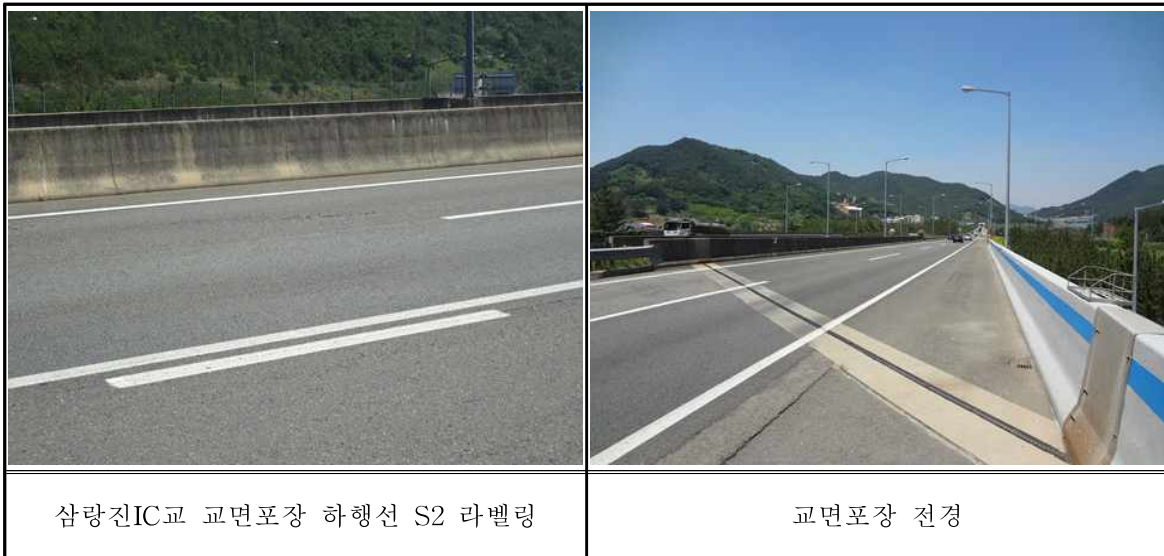
교면포장은 노후화 및 중차량의 반복적인 통행으로 인한 아스콘 라벨링 등의 손상이 발생한 상태이다. 기 손상에 대해서는 진전시 내구성 확보 및 차량의 주행 성능 향상을 위해 일부 보수가 필요하며, 주의관찰 및 유지관리가 필요한 것으로 판단된다.

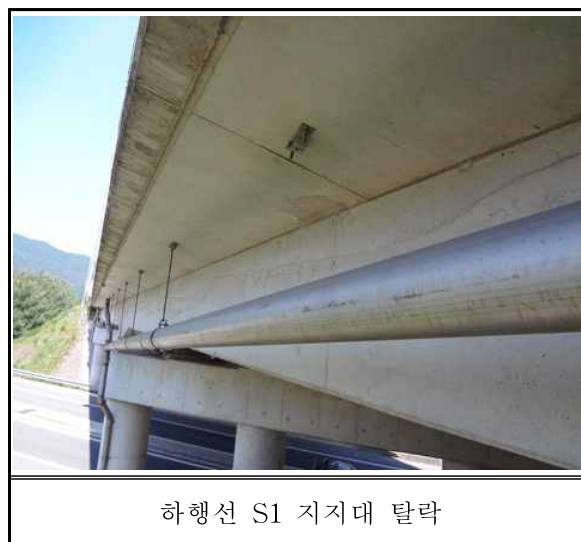
배수시설의 외관조사 결과, 연결고리 탈락 및 지지대 탈락, 배수구 그레이팅 망실 등의 손상이 조사되었고, 기 손상부는 재체결 등의 정비가 필요하다.

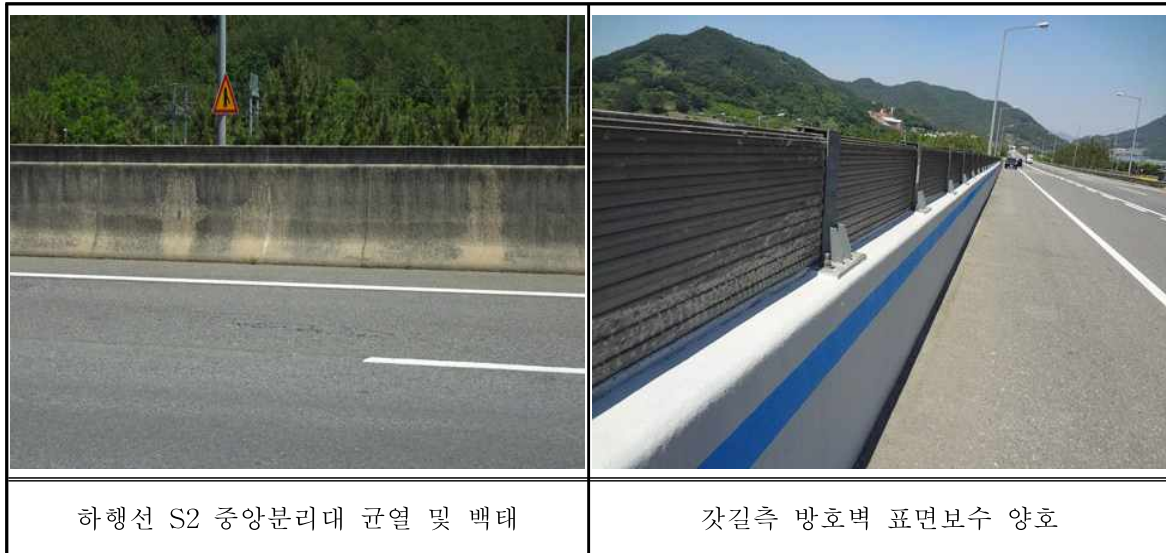
콘크리트 방호벽의 외관조사 결과, 갓길측 방호벽에 대해 표면보수를 실시하였고, 양호한 상태이다. 중앙분리대측 균열 및 백태가 조사되었고, 기 손상부는 지속적인 관찰 후 진전시 표면처리, 단면보수 등의 조치가 필요하다.

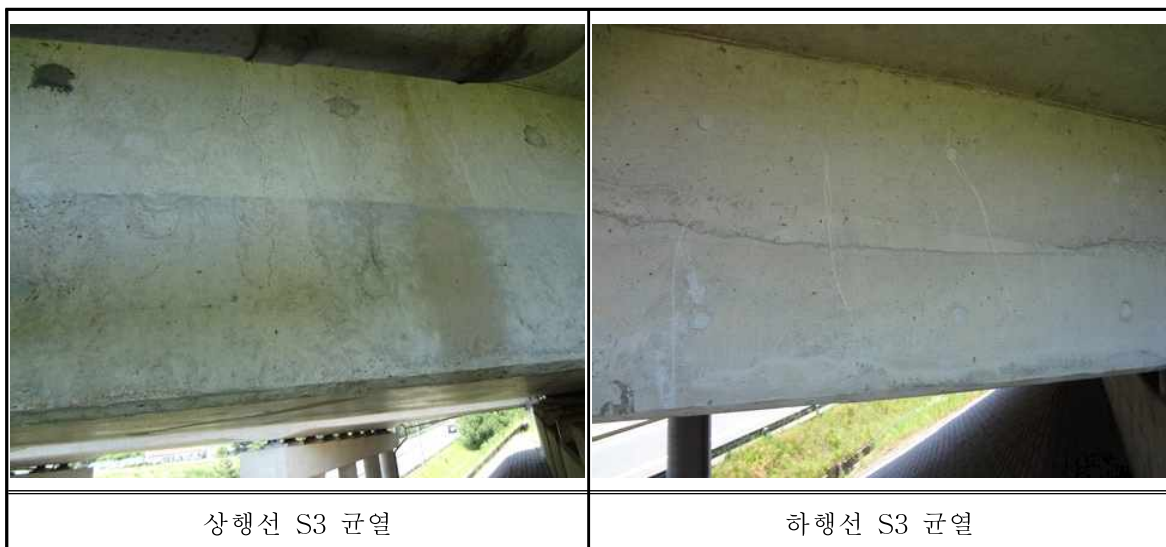
바닥판 하면은 시설물의 노후화로 인한 균열 및 누수흔적, 보수부 들뜸 등의 손상이 조사되었다. 바닥판 하면의 유간은 충분히 확보되어 있으므로 시설물의 안전성에 큰 문제가 없는 것으로 판단된다. 기 손상부는 지속적인 관찰 후 진전시 표면처리 등의 조치가 요구되며, 보수부 재 들뜸 구간은 단면보수가 필요하다.

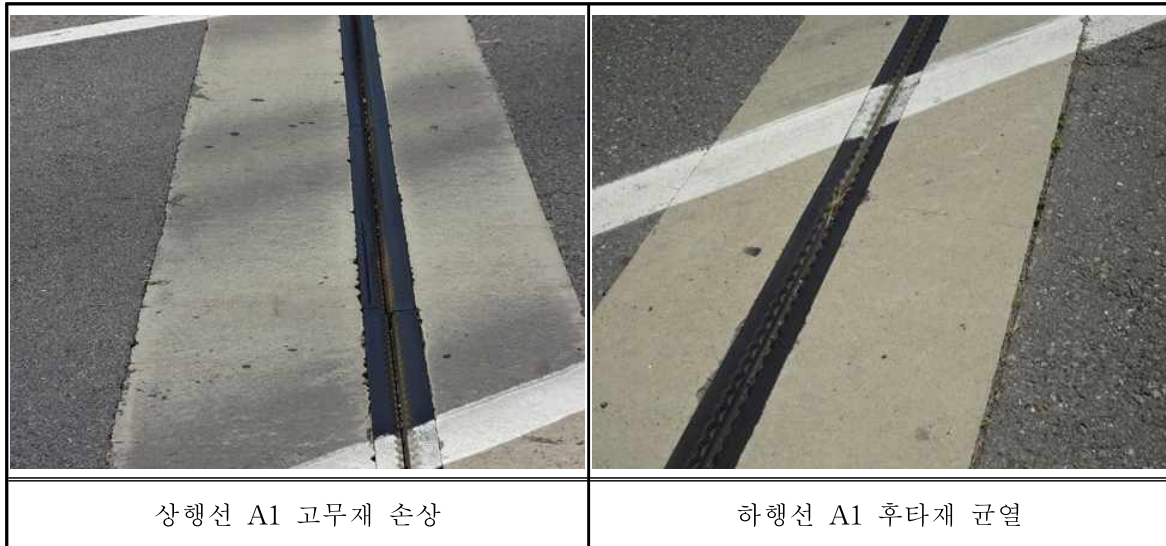
신축이음의, 외관조사 결과, 추가 발생 손상은 없으나, 기존 손상인 고무재 손상, 후타재 균열 및 접속슬래브 이격 등이 조사된 바, 내구성 확보를 위한 보수 및 정비가 필요하다.

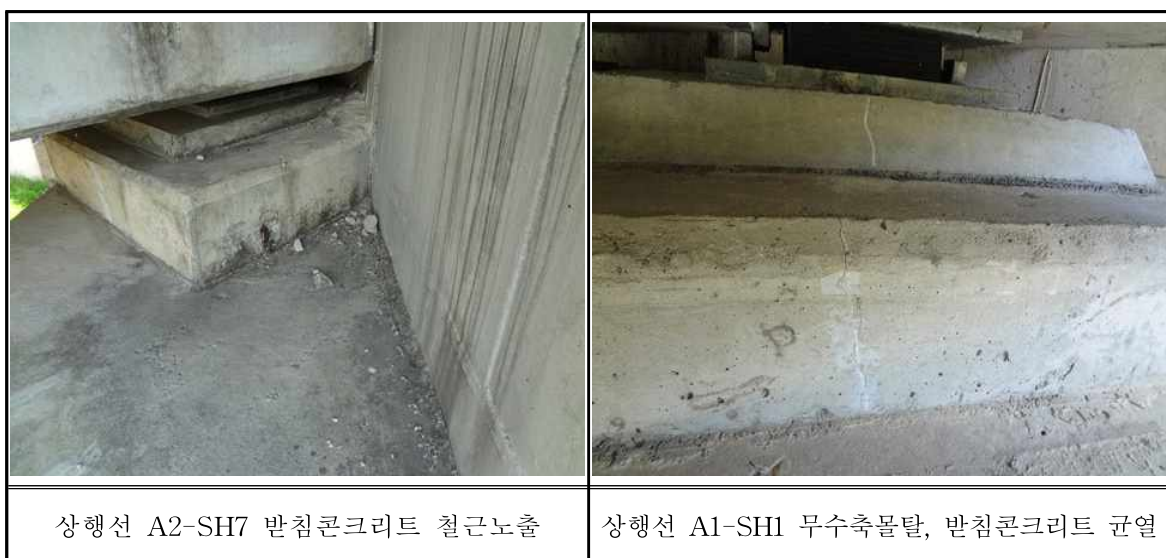
교량받침은 탄성고무 받침으로 시공되어 있으며, 기 손상인 스톱퍼 간섭, 무수축물탈 균열, 받침콘크리트 파손 및 철근노출 등의 손상이 조사되었고, 진전은 없는 것으로 판단되었다. 기 손상부는 지속적인 점검을 통한 손상의 추가 발생 및 진전여부 확인이 요구된다.

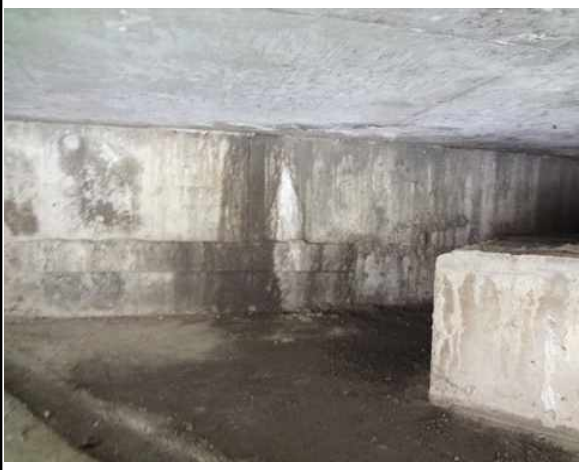
하부구조의 외관조사 결과, 일부 구간 균열 및 재균열, 누수흔적, 백태, 법면 하부 배부름, 체수, 점검계단 이격 등의 손상이 조사되었다. 기 손상부는 주기적인 점검을 통한 진전여부 확인 후 진전시 표면처리 등의 조치가 필요하다.

| 교대 상행선 A2 백태 | 교각 상행선 P2 기둥부 균열 |
