**2017년 상반기 시설물 정기점검 용역(10공구)**  
**정 기 점 검 보 고 서**  
**[ 기타종 시설물 / 교량 ]**

**2017. 06.**

**新 대구부산고속도로주식회사**  
**New DAEGU BUSAN Expressway Co., Ltd.**

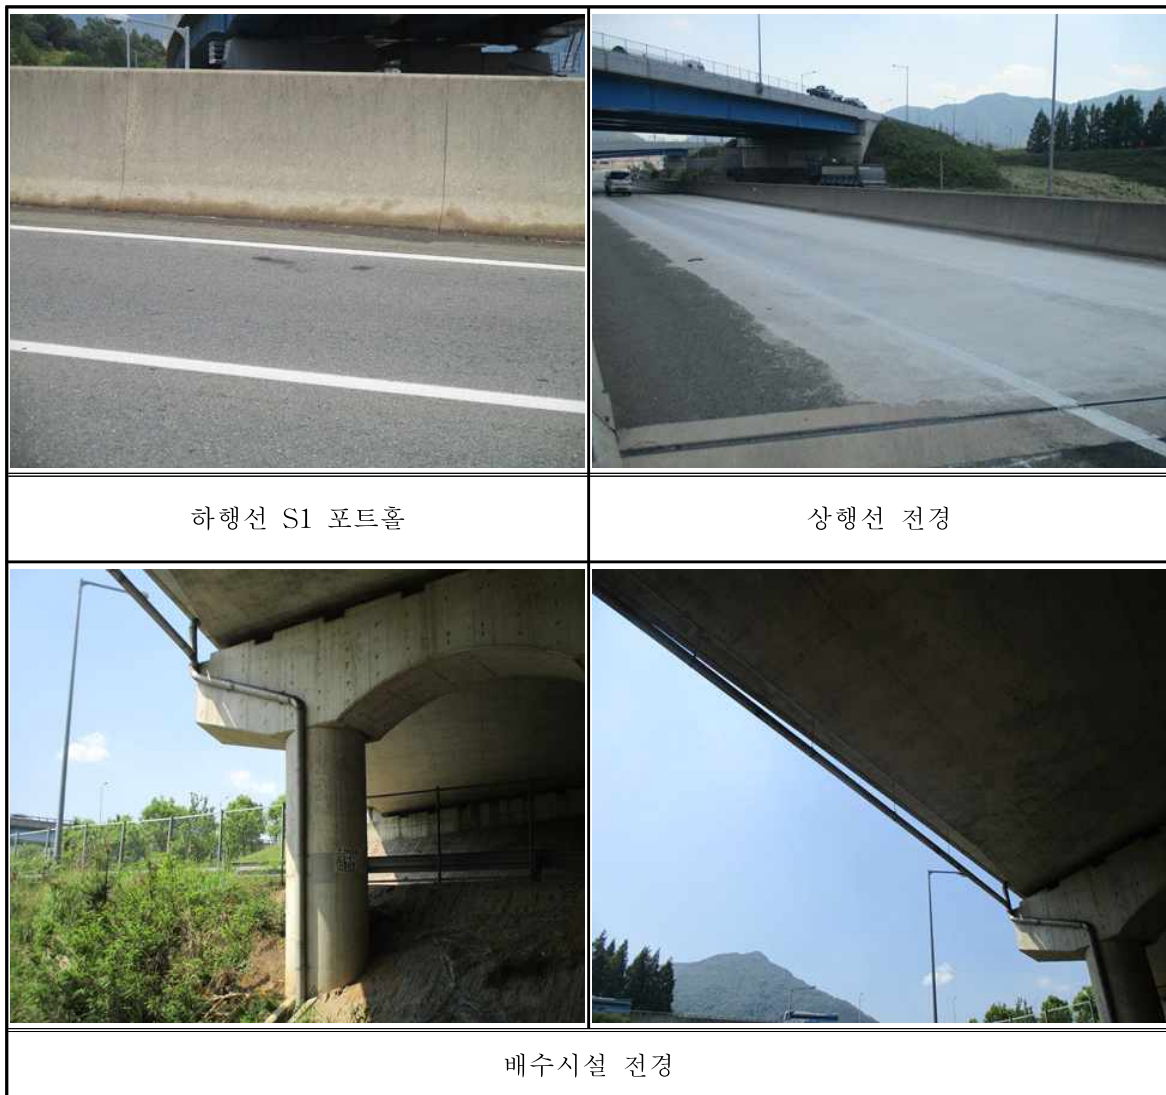
콘크리트 방호벽이며, 경미한 수준의 균열이 일부 발생한 상태이다.

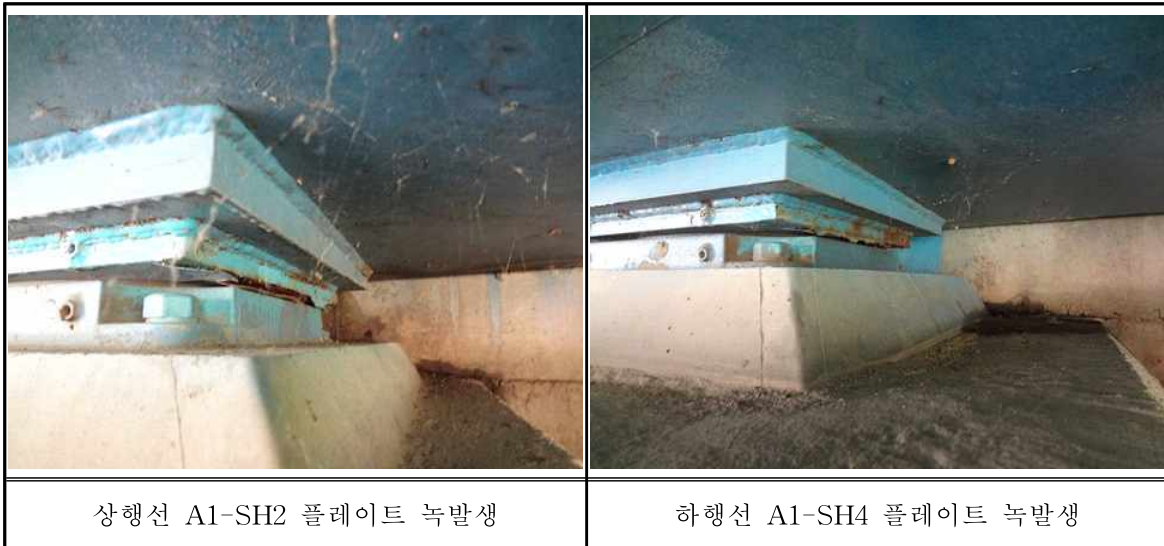
교량받침은 포트받침으로 시공되어 있으며, 기존 손상인 플레이트 녹발생 등이 조사되었고, 진전시 채도장 등의 조치가 요구된다.

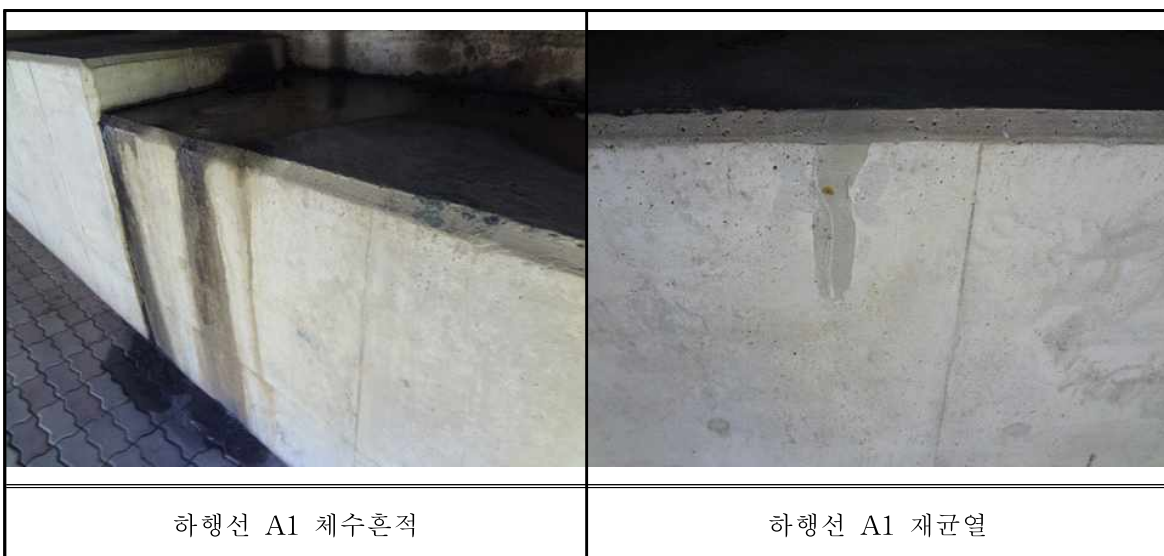
하부구조의 외관조사 결과, 일부 구간 균열 및 체수흔적, 실란트 손상, 하부 배수로 미설치로 인한 체수 발생 등이 조사된 바, 내구성 확보 차원의 적절한 보수가 필요하다. 특히, 체수 및 누수흔적의 경우 장기적으로 신축이음 하부 누수와 연계된 보수 계획이 필요하다.

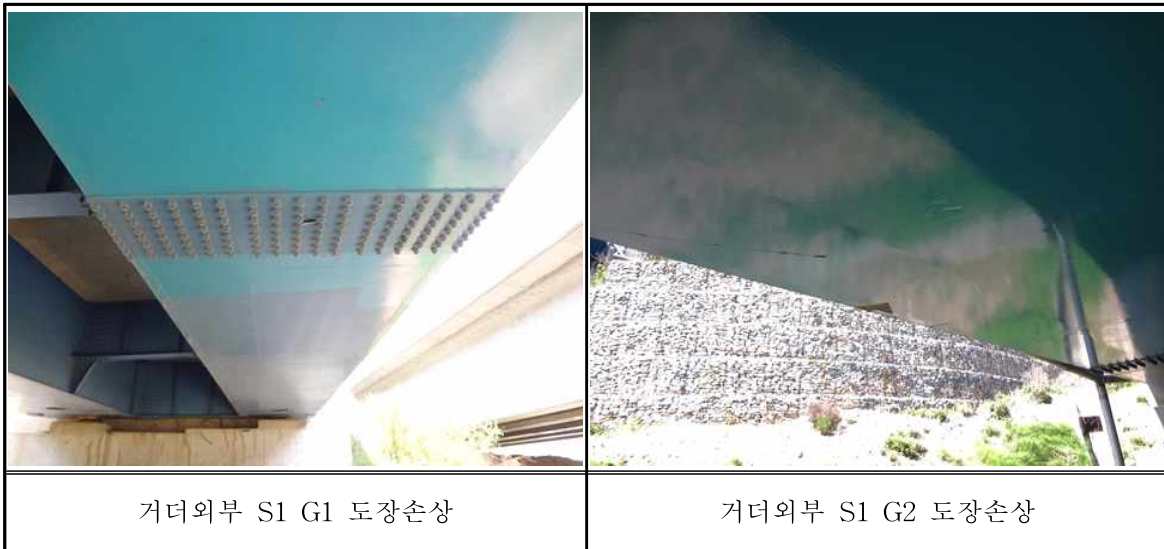
거더 내·외부 및 가로보(세로보)의 외관조사 결과 추가 발생 손상은 없으나, 기존 손상인 도장손상 등이 조사된 바, 지속적인 관찰 후 진전시 재도장 등의 정비가 필요하다.

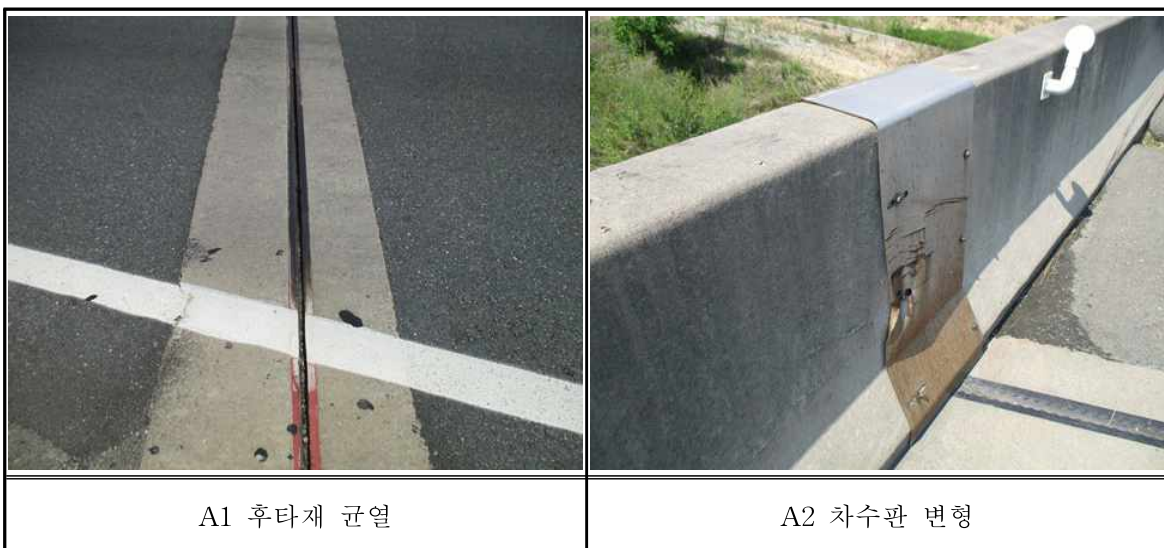
신축이음의 외관조사 결과 추가 발생 손상은 없으나, 기존 손상인 본체 이물질퇴적, 후타재 균열. 하부 누수, 하부 간격제 미제거 등이 조사된 바, 내구성 확보를 위한 보수 및 정비가 필요하다.

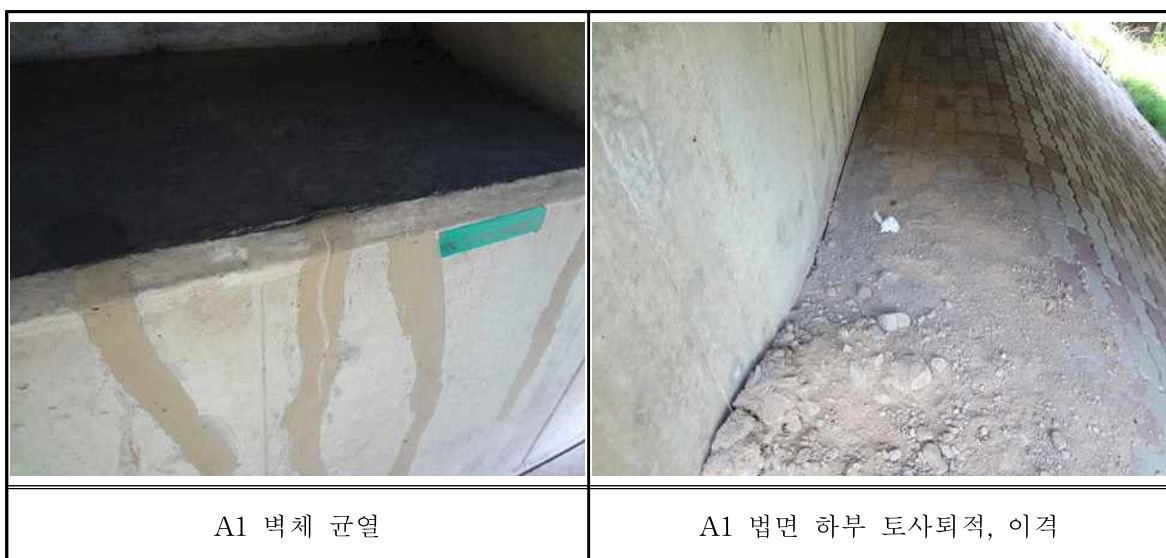
하부구조의 외관조사 결과, 일부 구간 균열 및 재균열, 체수, 법면 토사퇴적 등이 조사된 바, 내구성 확보 차원의 적절한 보수가 필요하다. 특히, 체수 및 누수흔적의 경우 장기적으로 신축이음 하부 누수와 연계된 보수 계획이 필요하다.

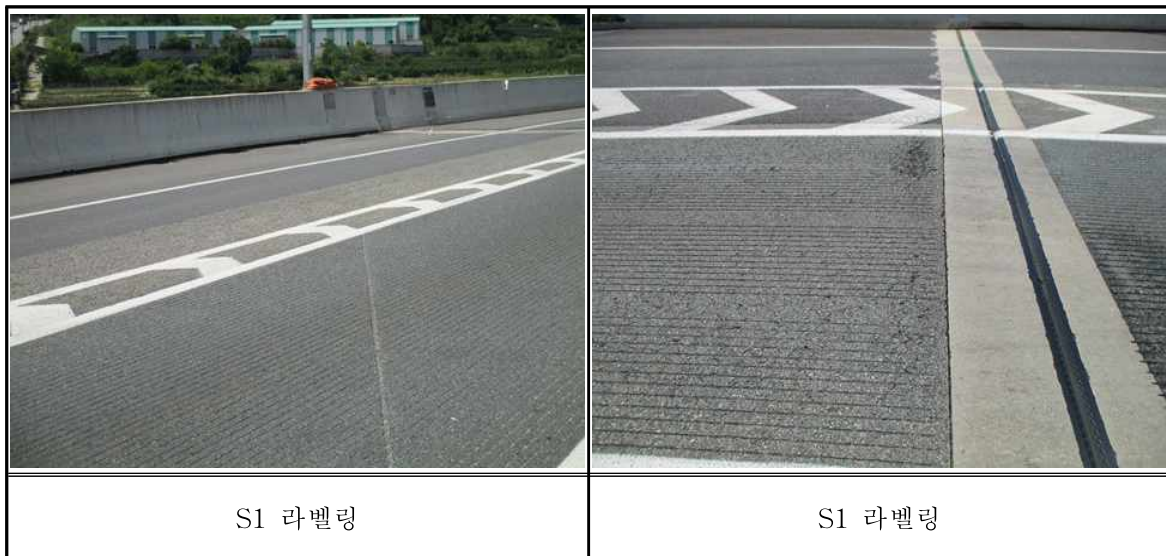
아스팔트로 시공된 교면포장은 노후화 및 중차량의 반복적인 통행으로 인한 아스콘 라벨링 등의 손상이 발생한 상태이다. 기 손상에 대해서는 진전시 내구성 확보 및 차량의 주행 성능 향상을 위해 일부 보수가 필요하며, 주의관찰 및 유지관리가 필요한 것으로 판단된다.

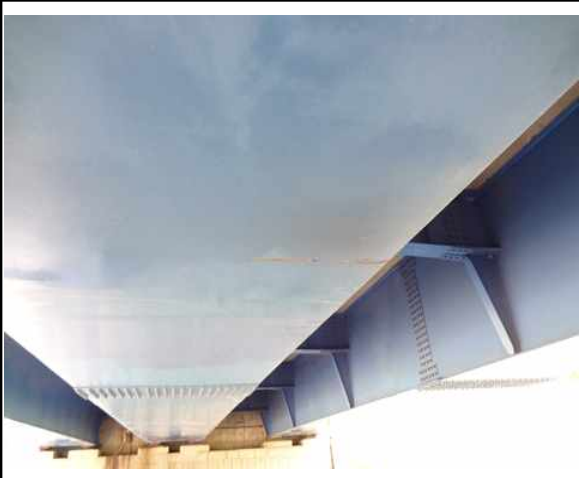
| 거더외부 S1 G1 도장손상 | 거더외부 S1 G2 도장손상 |

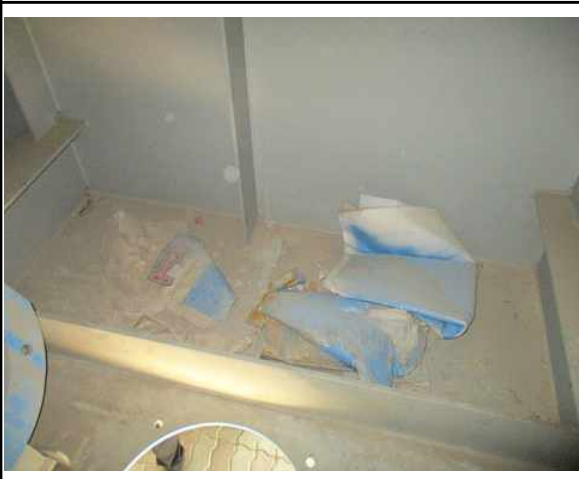
| 거더내부 S1 G1 이물질퇴적 | 거더내부 S1 G1 도장손상 |

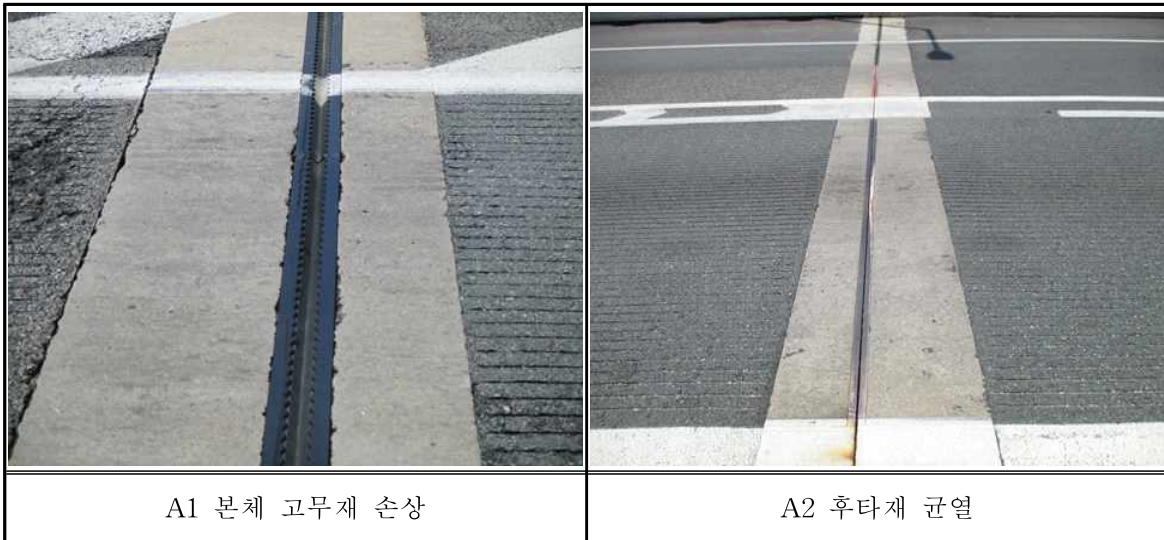
신축이음장치에 대한 외관조사 결과 주된 손상으로 본체 고무재 손상, 이물질 퇴적, 후타재 균열 및 접속부 이격 등이 조사된 바, 내구성 확보를 위한 보수 및 정비가 필요하다.

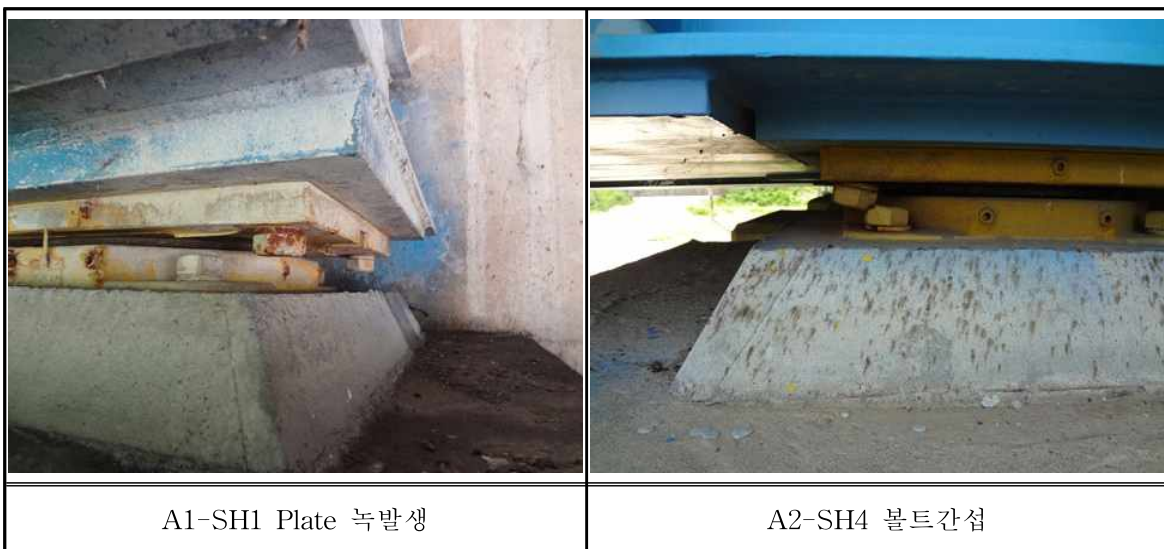
교량받침 A2 SH4 상·하 Plate 볼트 간섭은 전회 점검과 비교시 진전은 없는 것으로 확인되었으나, 지속적인 점검을 통한 주의관찰이 필요하며, 신축이음 하부 누수는 거더 및 하부 구조 손상의 원인이 되므로 유도배수관 설치 등의 적절한 조치가 요구된다.

교량받침은 포트받침으로 시공되어 있으며, 기존 손상인 상·하 플레이트 볼트 맞닿음과 녹발생 등이 조사되어 플레이트 재도장과 볼트 간섭부에 대한 주의관찰이 요망된다.

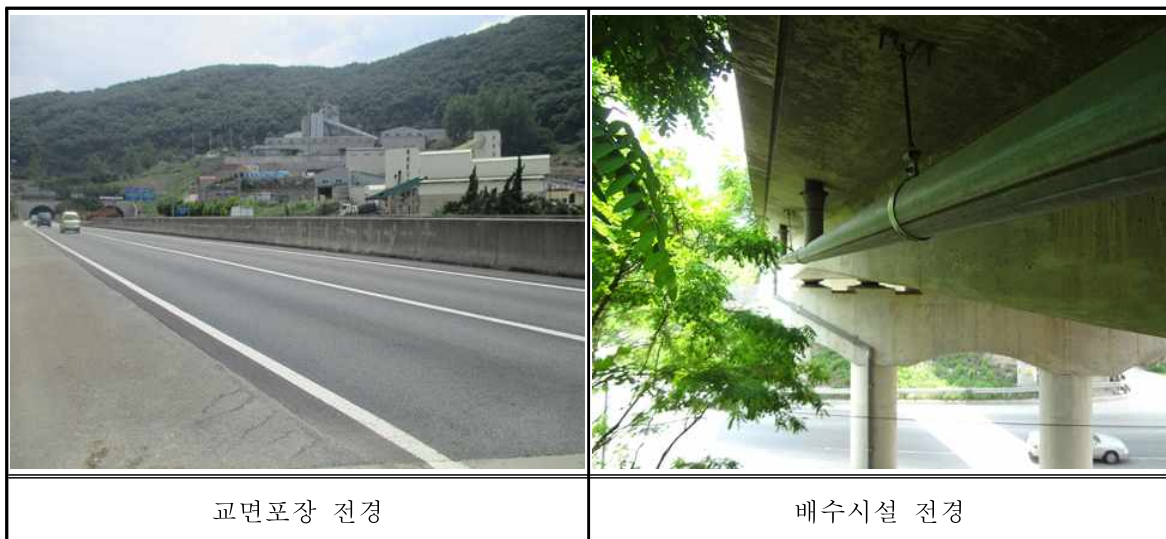
배수시설은 육교형이며 조사결과, 일부구간 배수관 연결고리 탈락, 유도배수관 길이 부족, 배수구 막힘 등이 조사되었으며, 원활한 배수처리를 위한 정비가 요망된다.

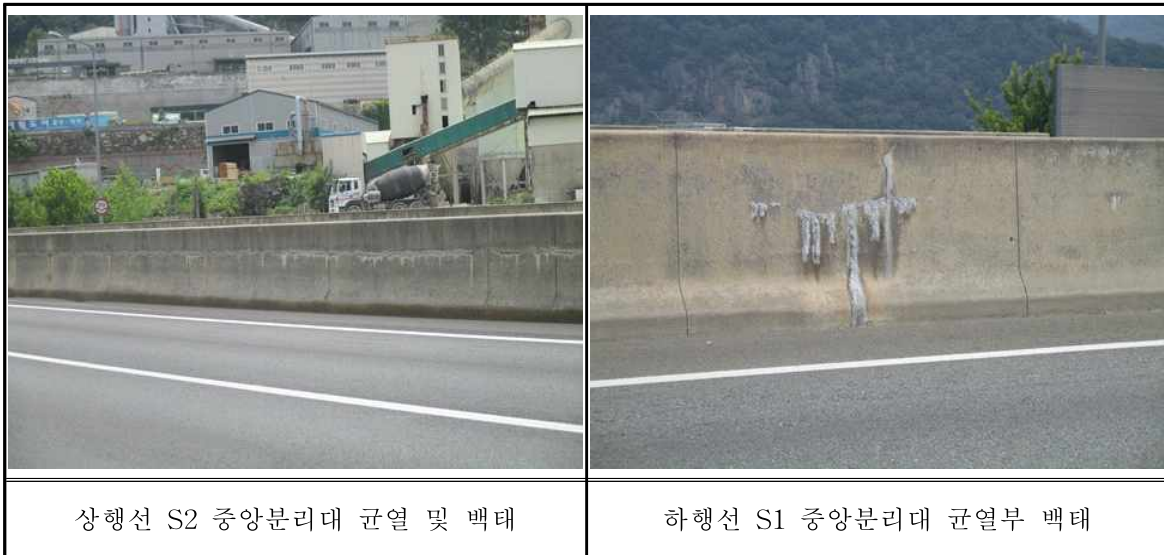
콘크리트 방호벽의 외관조사 결과, 일부 구간에서 균열 및 백태, 콘크리트 손상 등이 조사되었고, 기 손상부는 지속적인 관찰 후 진전시 표면처리, 단면보수 등의 조치가 요구된다.

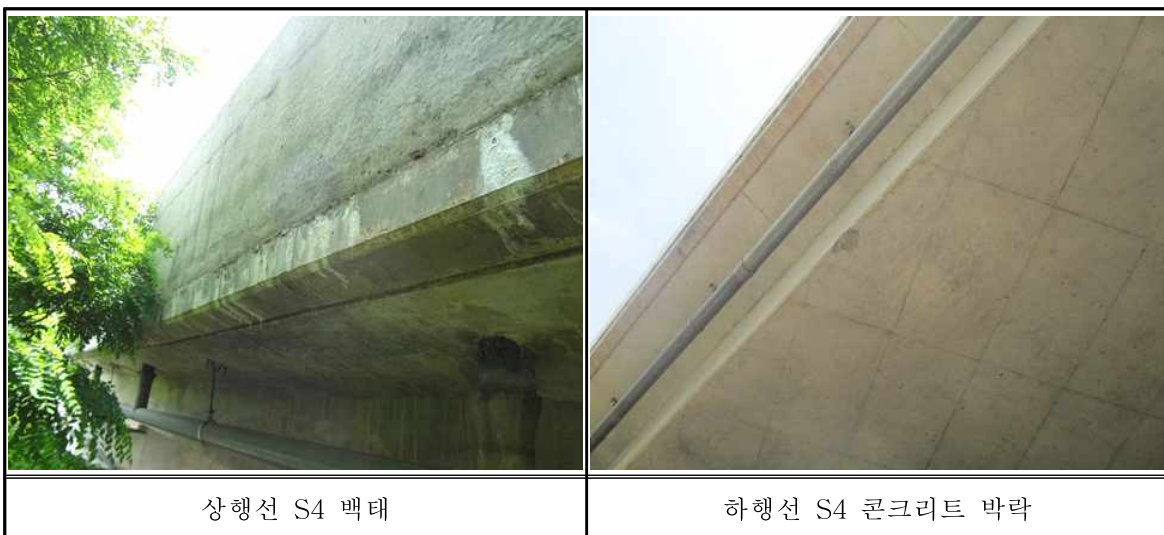
바닥판 하면은 시설물의 노후화로 인한 콘크리트 손상 및 철근노출, 균열, 백태, 망상균열 등의 손상이 조사되었다. 기 손상부는 지속적인 관찰 후 진전시 표면처리, 단면보수 등의 조치가 요구된다.

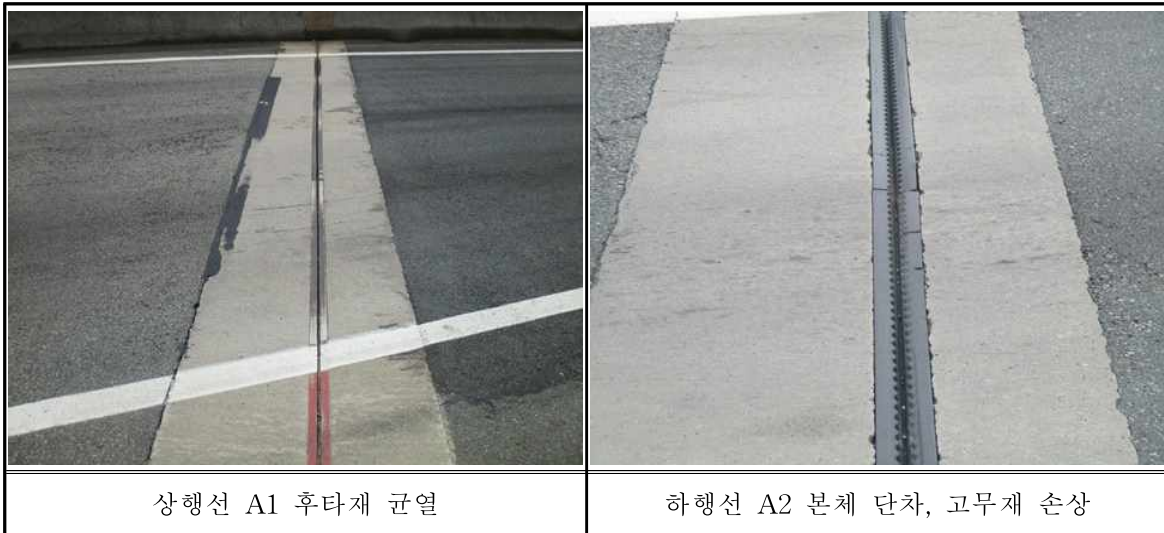
신축이음장치에 대한 외관조사 결과, 기존 손상인 본체 단차, 고무재 손상, 후타재 균열, 손상, 접속부 이격 등이 조사된 바, 내구성 및 기능향상을 위한 적절한 조치가 필요하다.

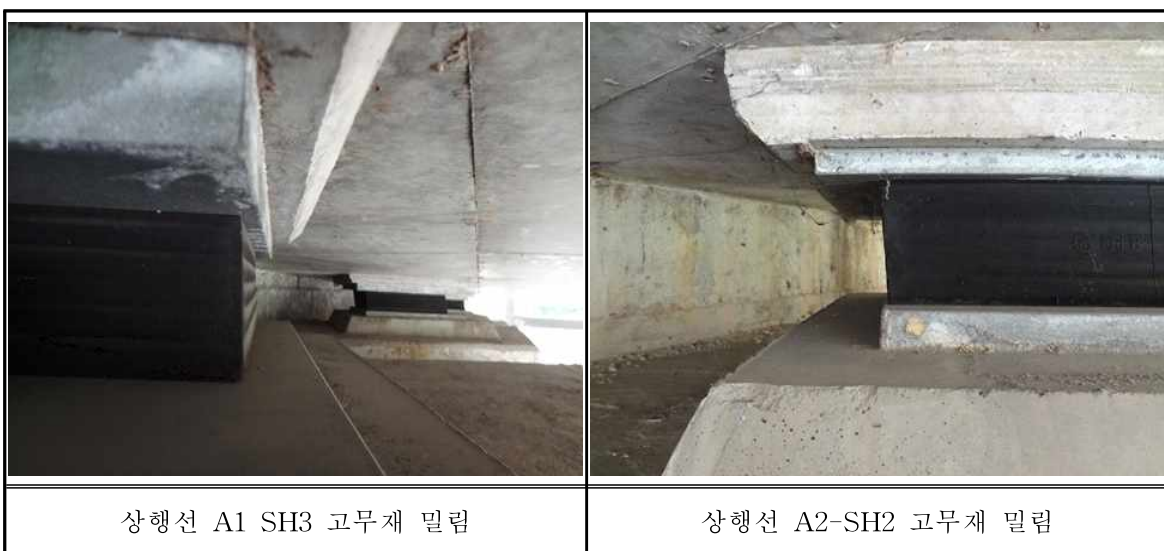
교량받침은 탄성고무 받침으로 시공되어 있으며, 기존 손상인 본체 고무재 밀림, 스토퍼 간섭에 의한 변형, 무수축물탈 균열 등의 손상이 조사되었고, 기 손상부는 지속적인 관찰 후 진전시 내구성 확보를 위한 보수가 필요하다. 특히, 고무재 밀림의 경우 지속적인 점검을 통한 손상의 추가 발생 및 진전여부 확인이 요구된다.

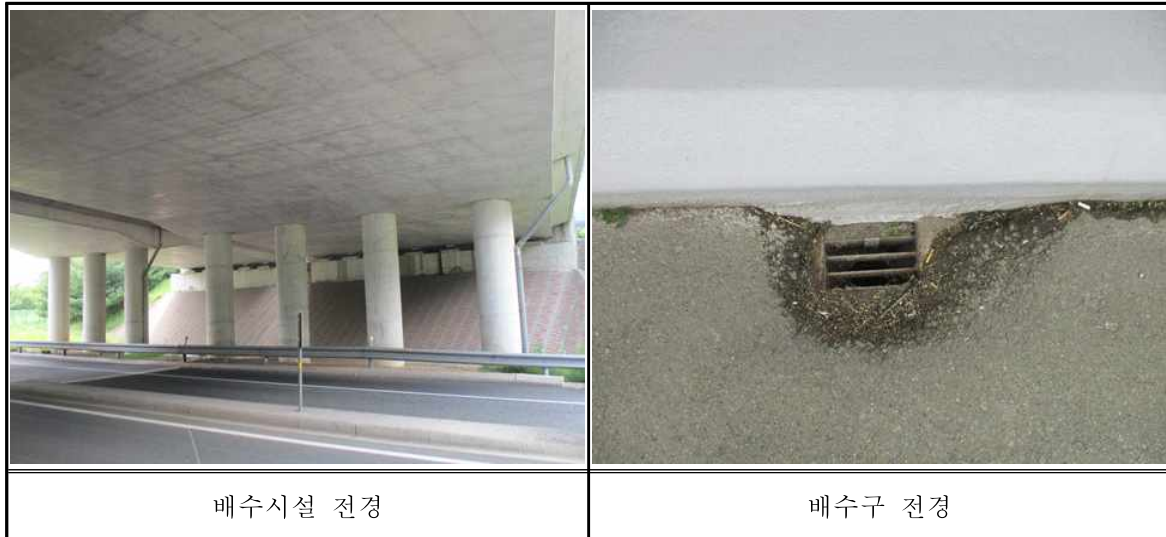
배수시설의 외관조사 결과, 일부 구간에서 유도배수관 길이부족이 조사되었고, 기 손상부는 유도배수관 설치 등의 조치가 요구된다.

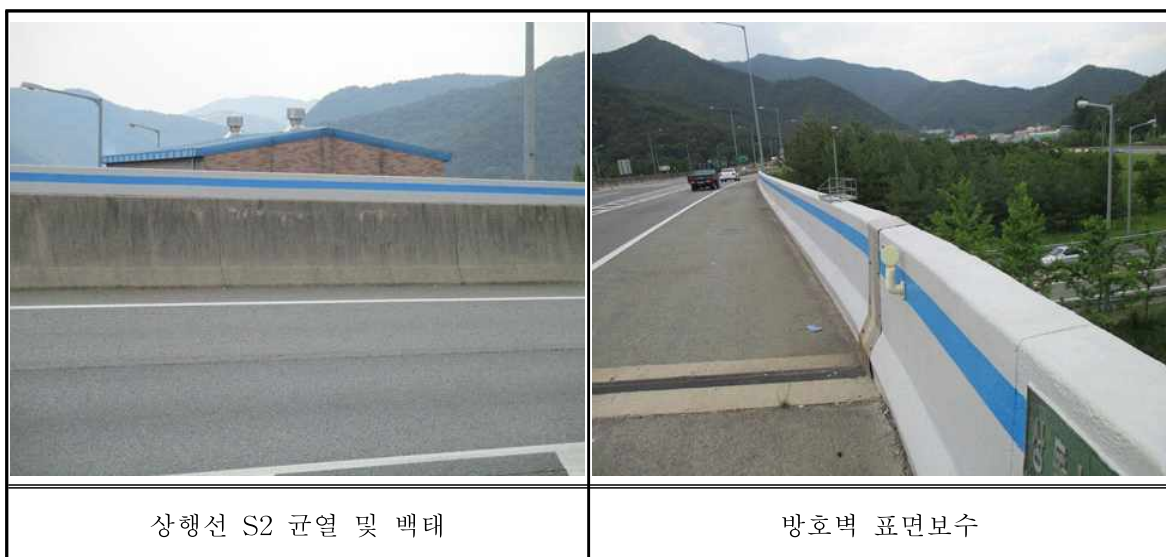
콘크리트 방호벽의 외관조사 결과, 16년 하반기에 표면보수를 실시하였고, 양호한 상태이다. 일부 구간에서 균열 및 균열부 백태 등의 손상이 조사되었고, 기 손상부는 지속적인 관찰 후 진전시 표면처리 등의 조치가 요구된다.

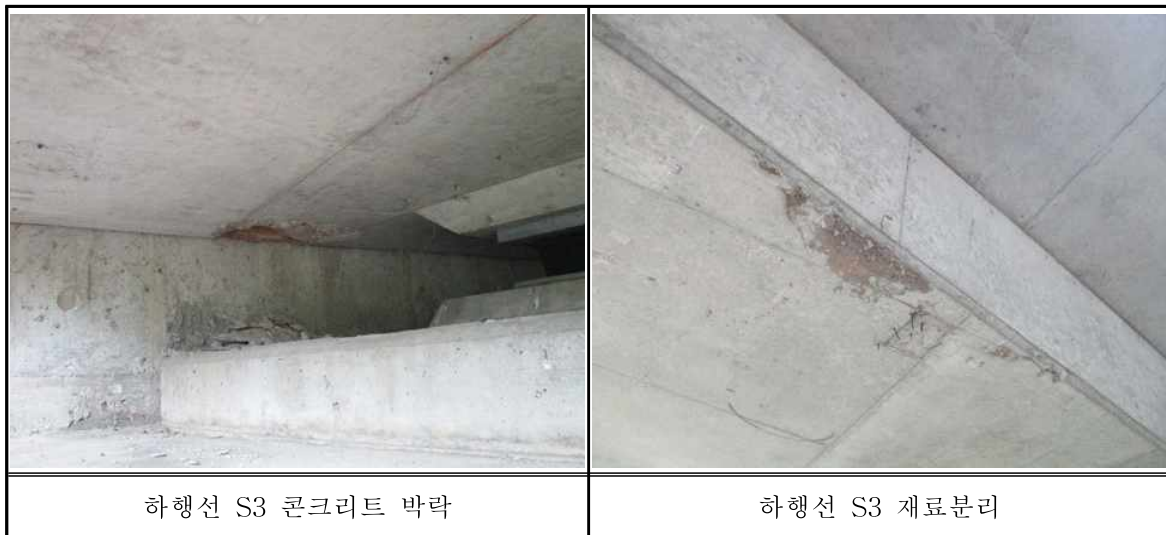
바닥판 하면은 일부 구간 경미한 콘크리트 박락, 균열, 백태, 재료분리 등이 확인되었다. 기 발생한 손상은 공용중 열화 등으로 인해 발생한 비구적인 손상들이며 내구성 확보를 위한 적절한 보수가 필요하다.

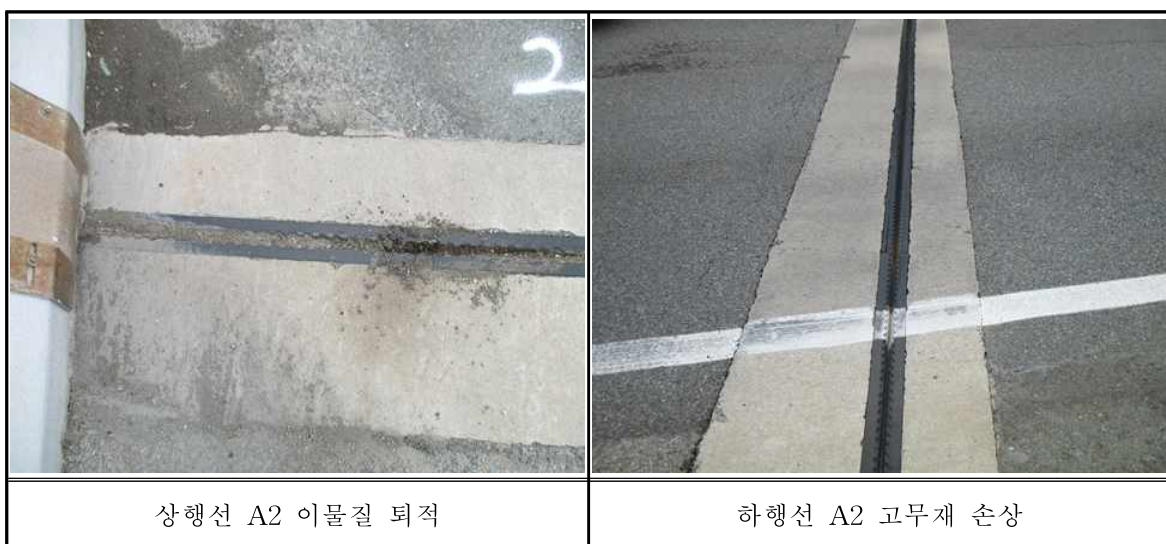
신축이음장치에 대한 외관조사 결과, 기존 손상인 본체 이물질 퇴적, 고무재 손상, 후타재 균열, 접속부 이격 등이 조사되었고, 기 손상부는 진전시 내구성 확보를 위한 보수 및 정비가 필요하다.

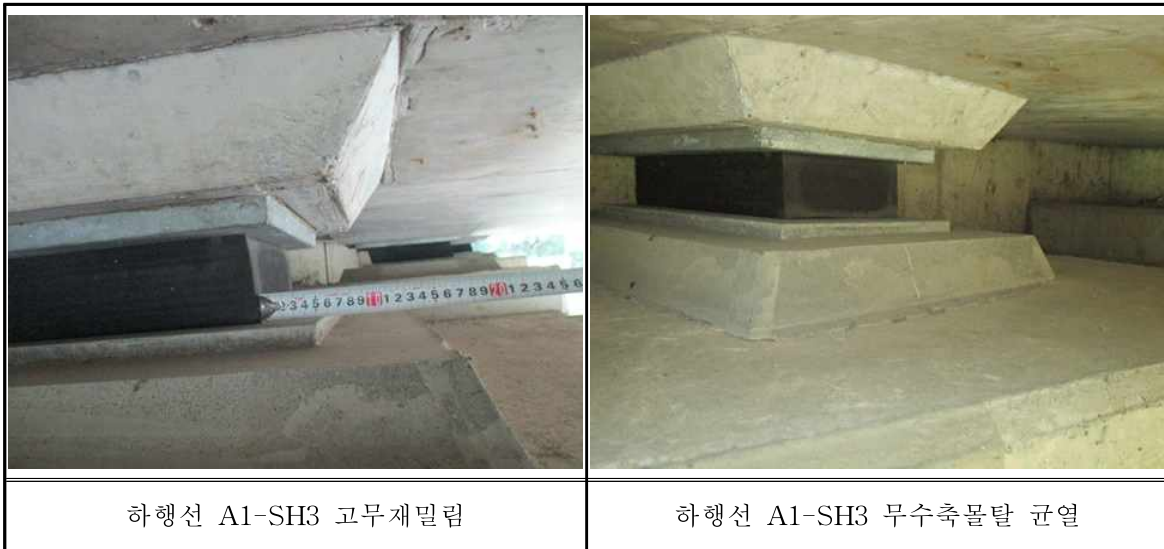
교량받침은 탄성고무 받침으로 시공되어 있으며, 고무재 밀림, 받침콘크리트 및 무수축물탈 균열 등이 조사된 바, 내구성 확보를 위한 보수가 필요하다. 특히, 고무재 밀림의 경우 지속적인 점검을 통한 손상의 추가 발생 및 진전여부 확인이 요구된다.

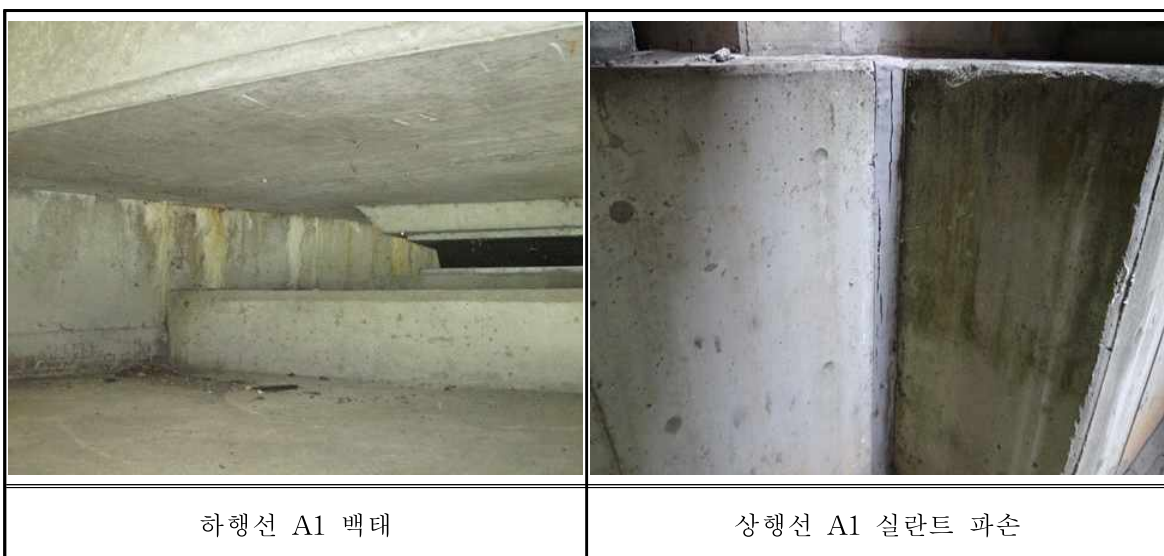
하부구조의 외관조사 결과, 균열 및 백태, 누수흔적, 접합부 실란트 손상, 점검계단 이격 등이 조사된 바, 내구성 확보 차원의 적절한 보수가 필요하다. 특히, 체수 및 누수흔적의 경우 신축이음 하부 누수와 연계된 보수 계획이 필요하다.

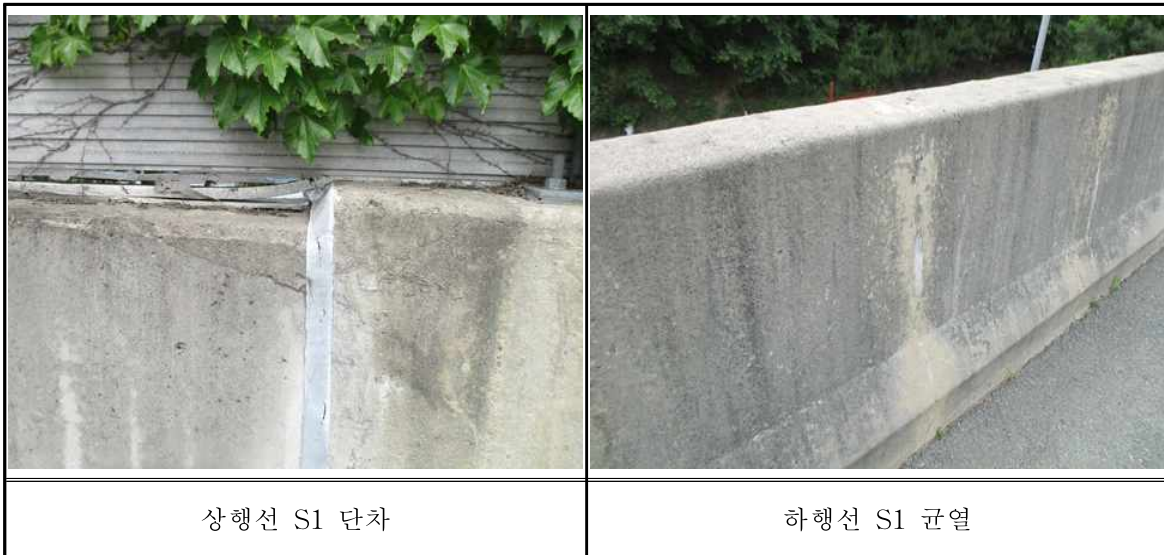
콘크리트 방호벽의 외관조사 결과, 일부 구간에서 균열이 발생하였고, 접속부 방호벽 단차 등의 손상이 조사되었다, 기 손상부는 지속적인 점검 후 진전시, 표면처리 등의 조치가 필요하다.

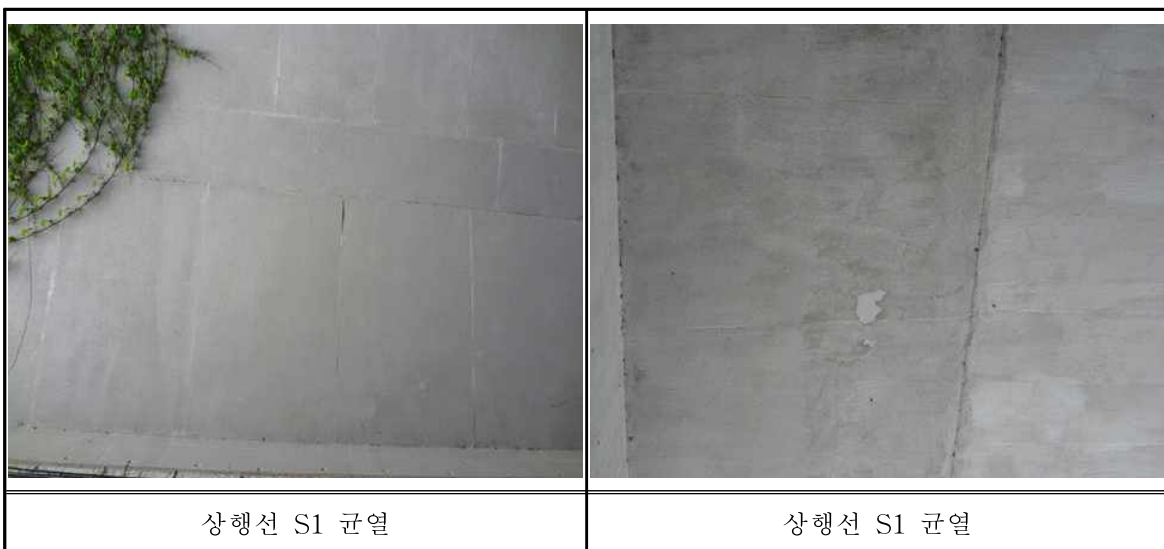
바닥판 하면은 시설물의 노후화로 인한 균열이 조사되었으며, 지속적인 관찰 후 진전시 보수 등의 조치가 요구된다.

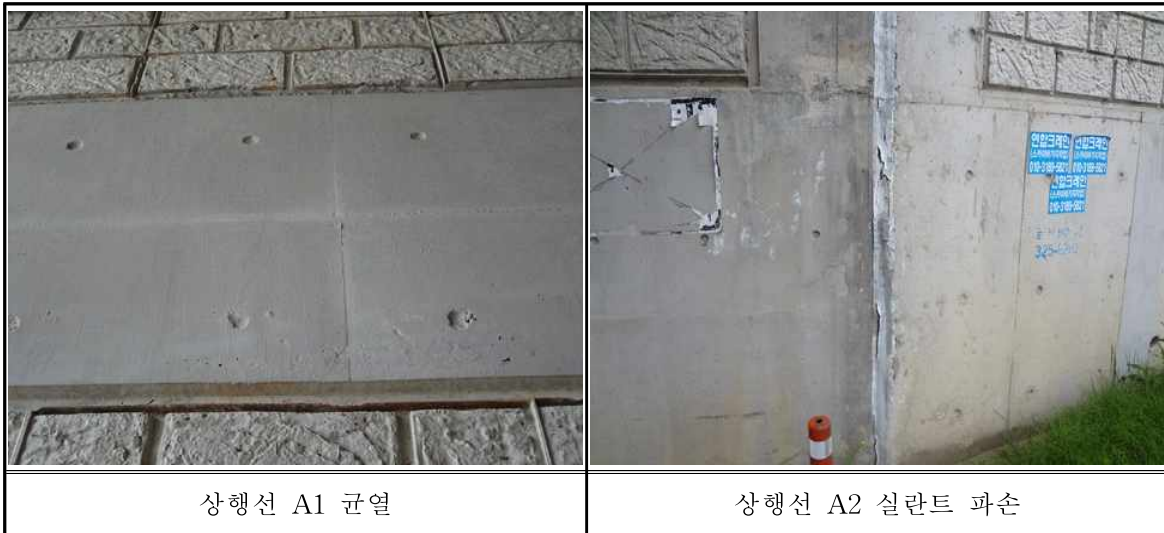
벽체의 외관조사 결과, 일부 구간에서 균열, 실란트 파손 등의 손상이 조사되었고, 기 손상부는 지속적인 관찰 후 진전시 표면처리 등의 조치가 요구된다.

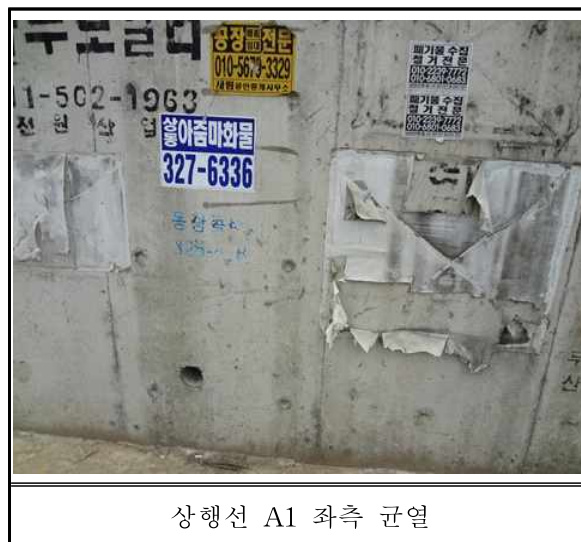
옹벽의 외관조사 결과, 일부 구간에서 균열이 발생하였고, 주의관찰이 필요하다.

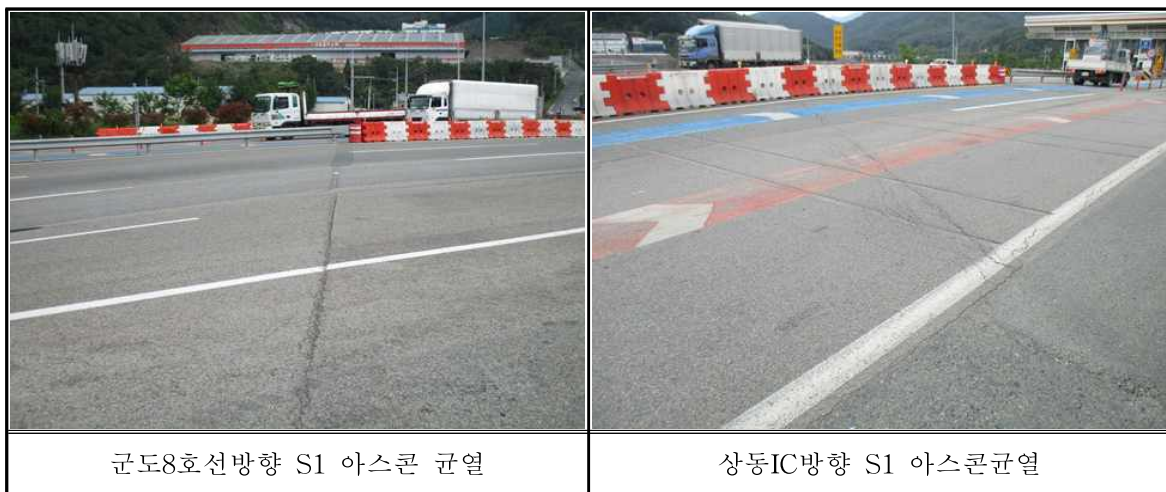
아스팔트로 시공된 교면포장은 노후화 및 중차량의 반복적인 통행으로 인한 아스콘 균열 등의 손상이 발생한 상태이다. 기 손상부는 진전시 차량의 주행 성능 향상을 위해 일부 보수가 필요하다.

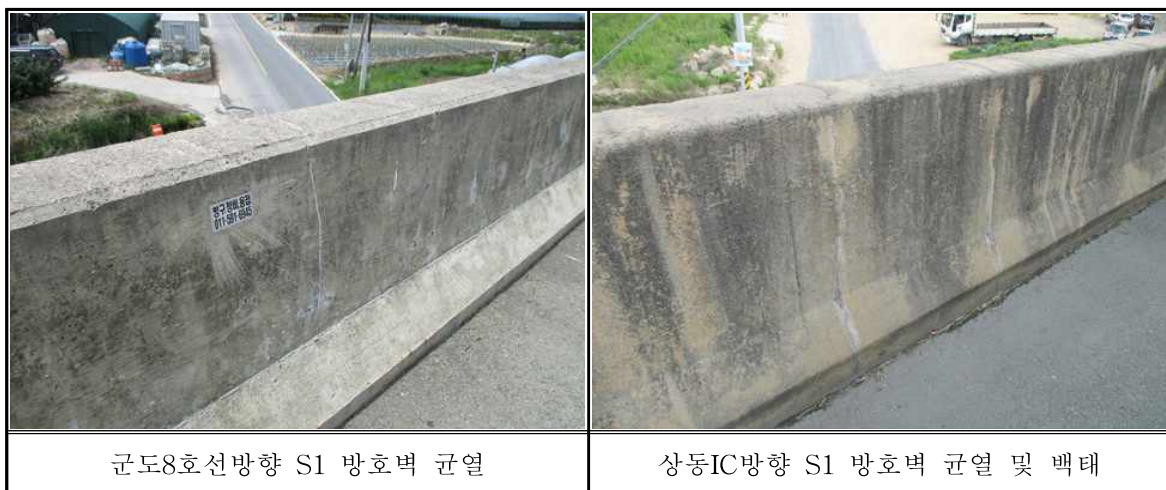
콘크리트 방호벽의 외관조사 결과, 일부 구간에서 균열 및 백태, 이격, 박락 등의 손상이 발생하였고, 지속적인 점검 후 진전시 표면처리 등의 조치가 필요하다.

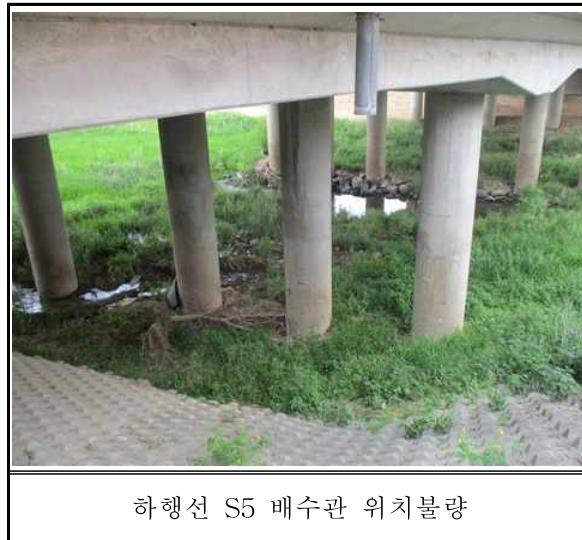
배수시설의 외관조사 결과, 배수관 연결부 누수, 위치불량이 조사되었다. 배수관 위치불량의 경우 교대 법면 손상을 초래할 수 있으므로, 유도배수관 연결 등의 조치가 요구된다.

하행선 S5 배수관 위치불량

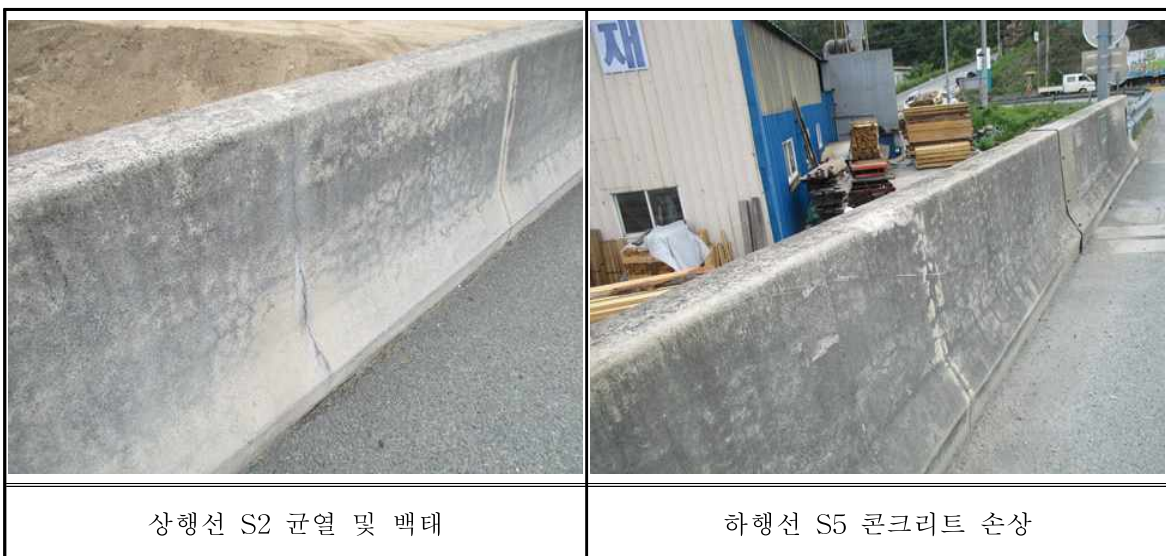
콘크리트 방호벽의 외관조사 결과, 일부 구간에서 균열 및 콘크리트 손상 등의 손상이 조사되었고, 기 손상부는 주의관찰을 요한다.

상행선 S2 균열 및 백태

하행선 S5 콘크리트 손상

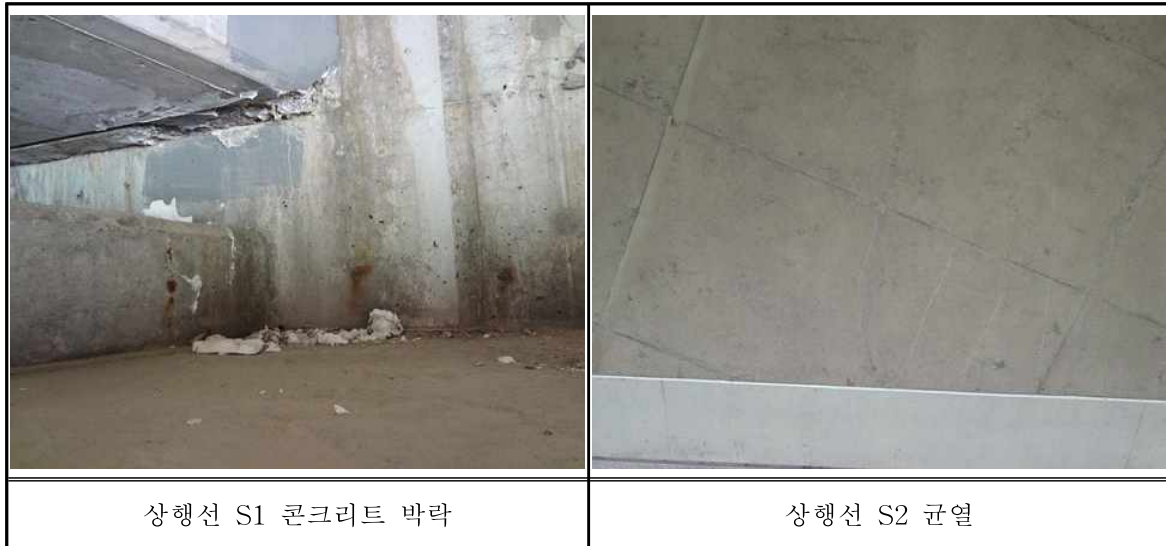
바닥판 하면은 시설물의 노후화로 인한 균열 및 콘크리트 손상 등이 조사되었으며, 주의관찰 후 손상의 진전시 보수를 실시하는 것이 바람직하다.

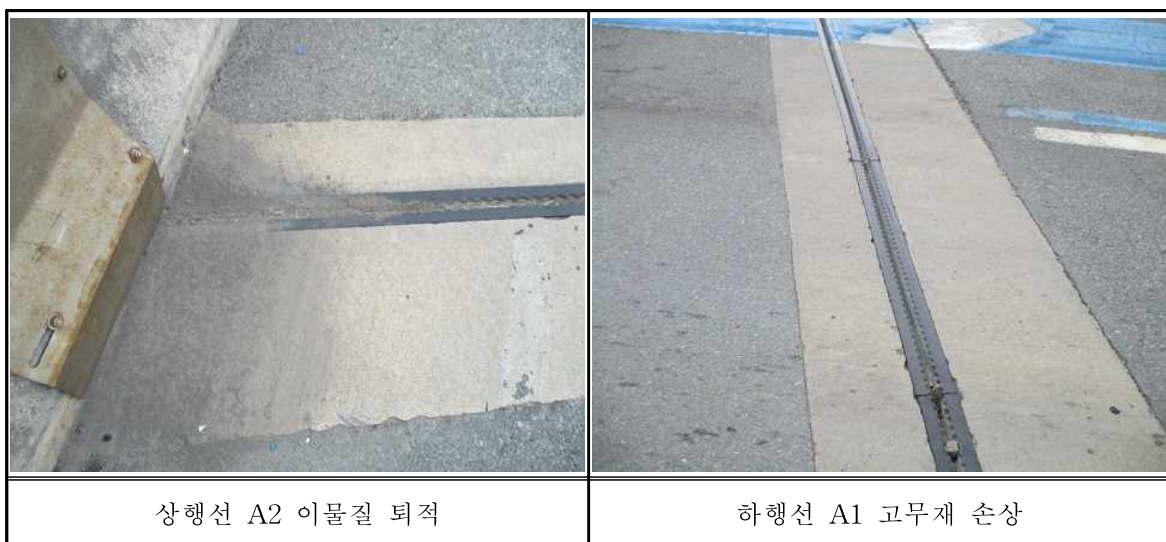
신축이음장치에 대한 외관조사 결과, 기존 손상인 본체 이물질 퇴적, 고무재 손상, 후타재 균열, 접속부 이격 및 단차 등이 조사된 바, 내구성 확보를 위한 보수 및 정비가 필요하다.

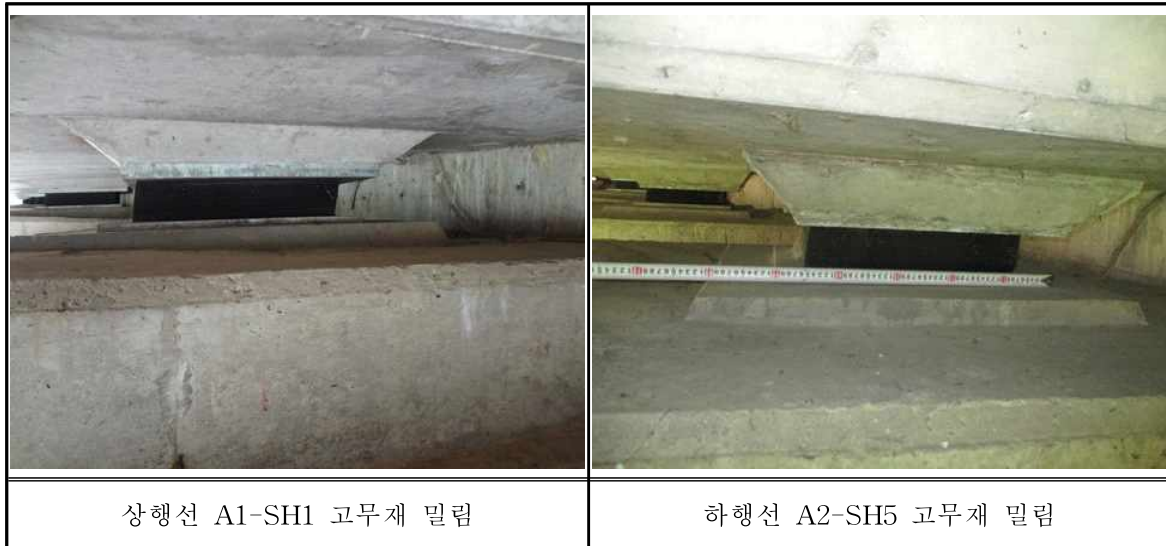
교량받침은 탄성고무 받침으로 시공되어 있으며, 기존 손상인 고무재 밀림이 조사되어 점검을 통한 주의관찰 등 진전여부 확인이 필요하다.

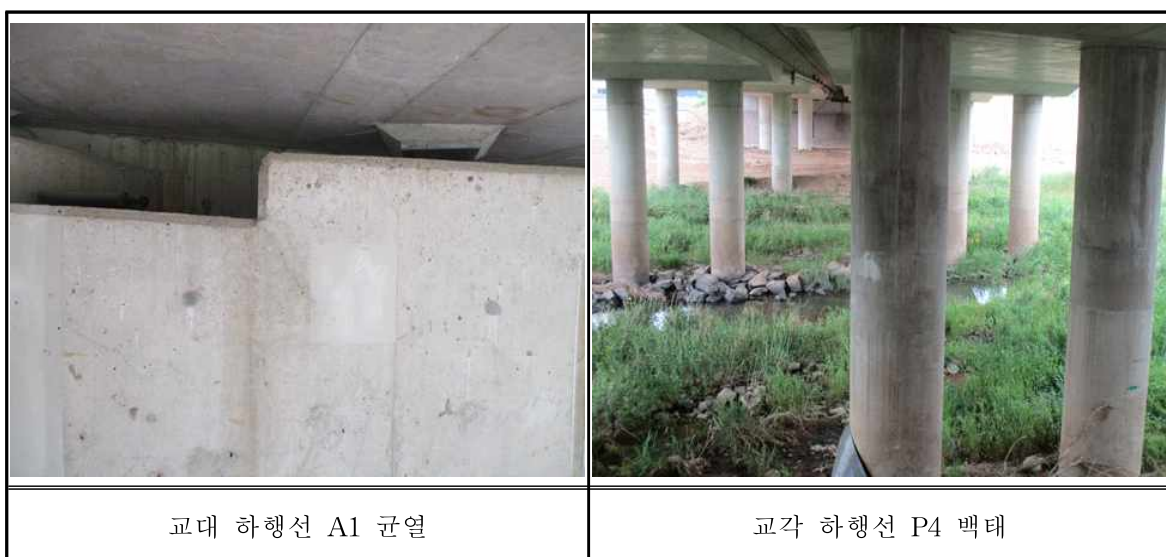
하부구조의 외관조사 결과, 일부 구간 균열 및 누수흔적, 백태, 접합부 실란트 손상, 법면 보호블럭 이격 등이 조사된 바, 손상의 진전시 내구성 확보 차원의 적절한 보수가 필요하다.

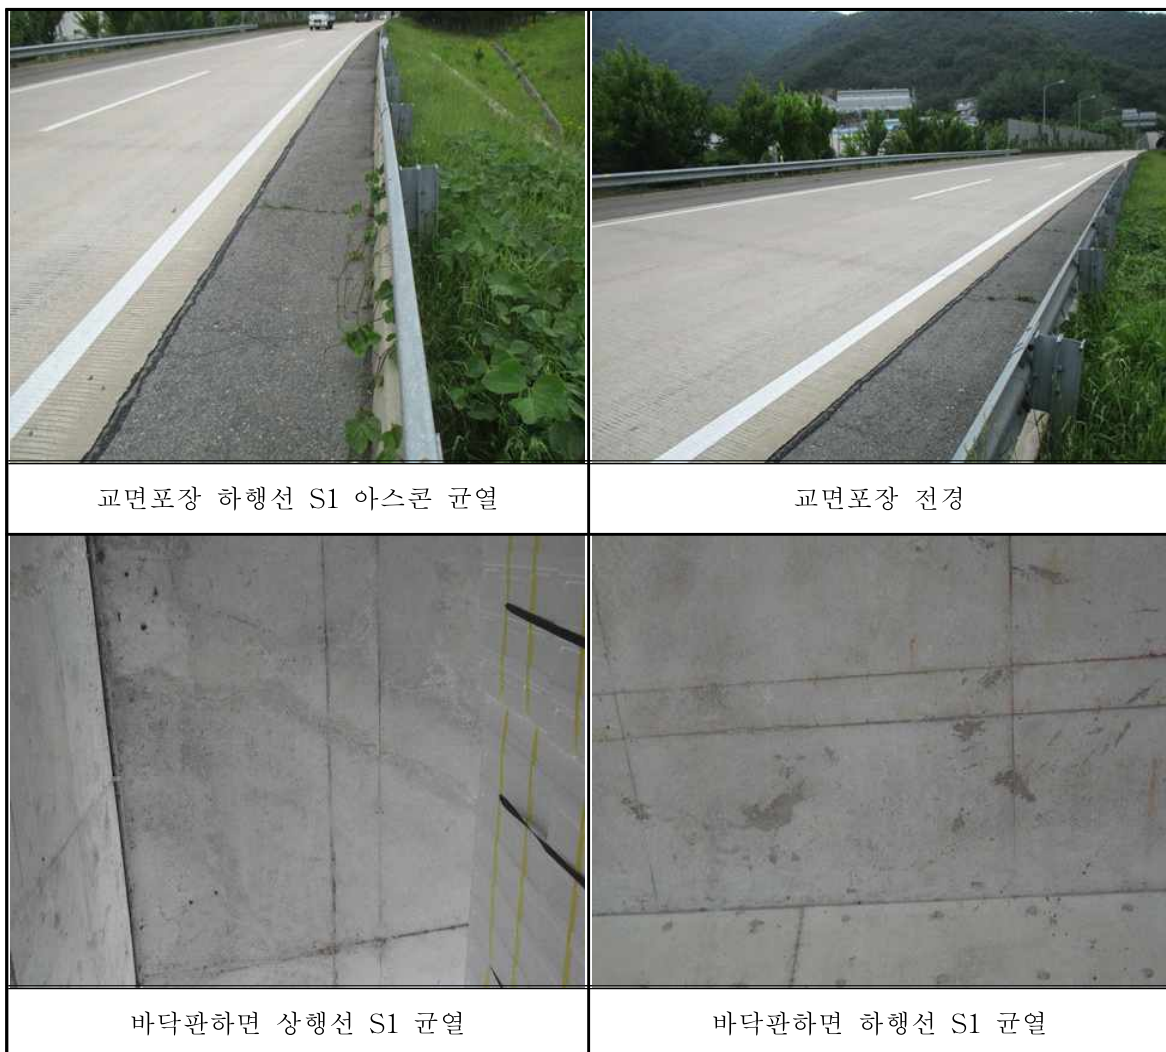
바닥판 하면은 시설물의 노후화로 인한 균열이 조사되었으며, 지속적인 관찰 후 진전시 적절한 등의 조치가 요구된다.
