**2017년 상반기 시설물 정기점검 용역  
정 기 점 검 보 고 서  
[기 타 종 사 면]**

**2017. 06.**

**新 대구부산고속도로주식회사**  
**New DAEGU BUSAN Expressway Co., Ltd.**

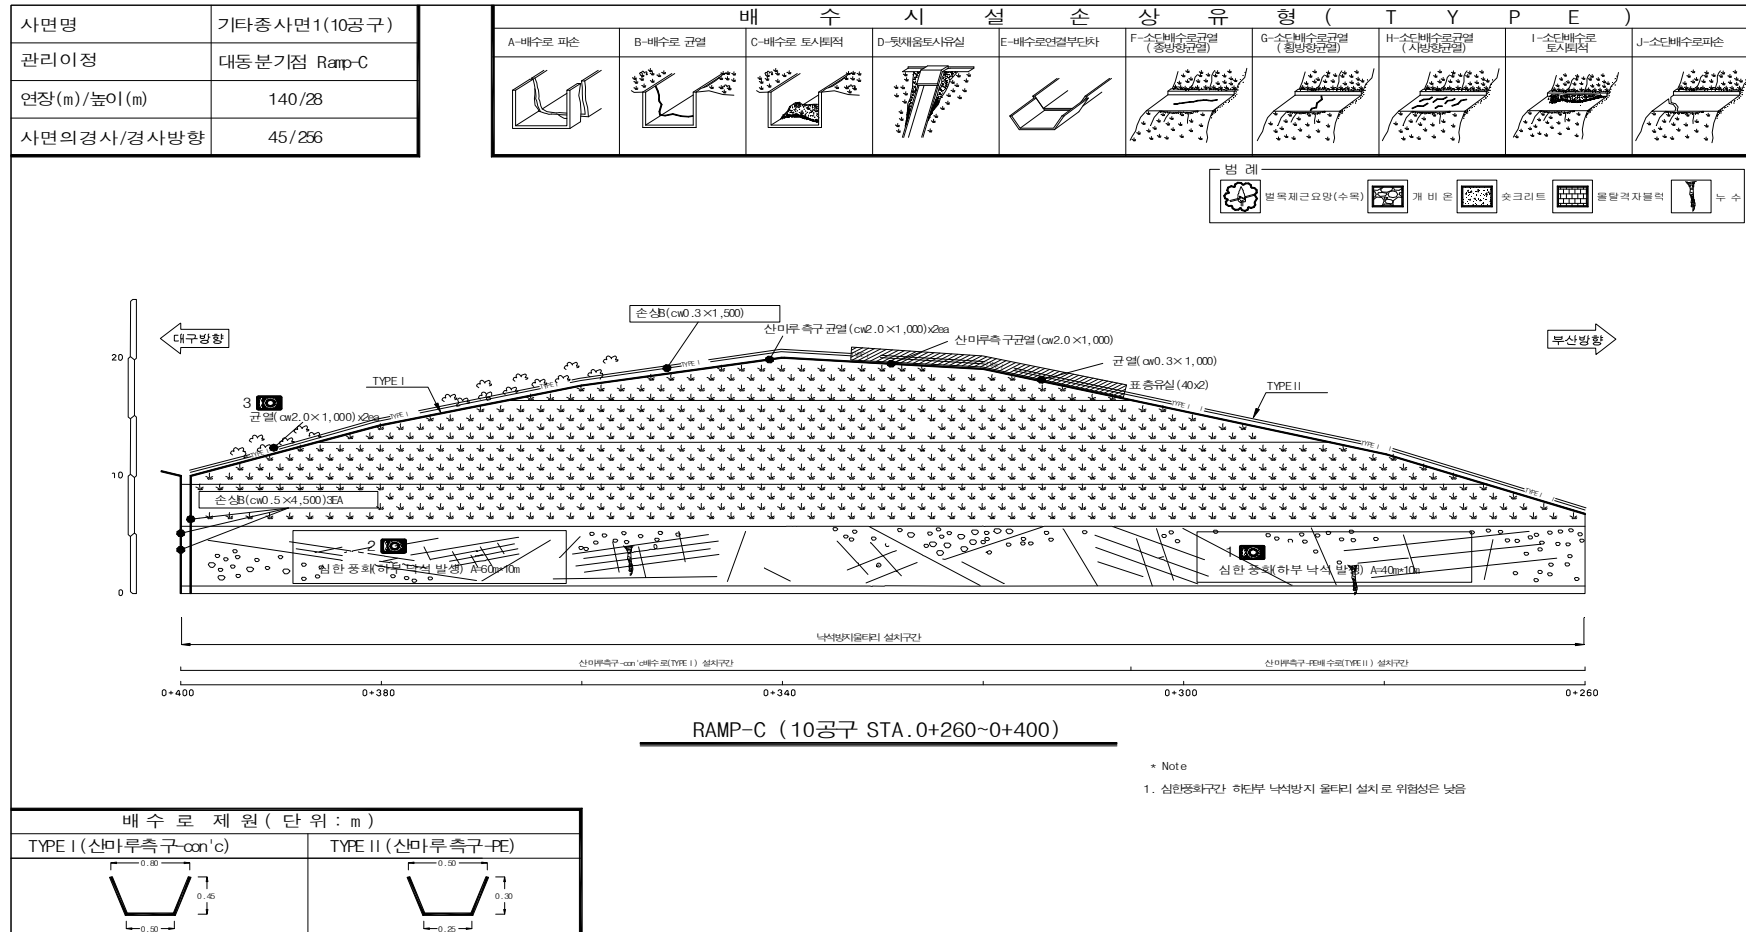
#### 1) 외관조사망도

사면의 암상태는 보통~심한풍화 정도이고, 하단에 발달한 절리를 중심으로 심한풍화, 낙석발생이 발생하였다. STA.0+280, +380 1단의 심한풍화, 하부낙석은 주의관찰이 요망된다.

배수시설은 산마루측구가 시공되어 있으며, 배수기능에 문제는 없는 것으로 확인되었다. 기존 손상인 균열은 균열보수를 통한 유지관리가 요망된다.

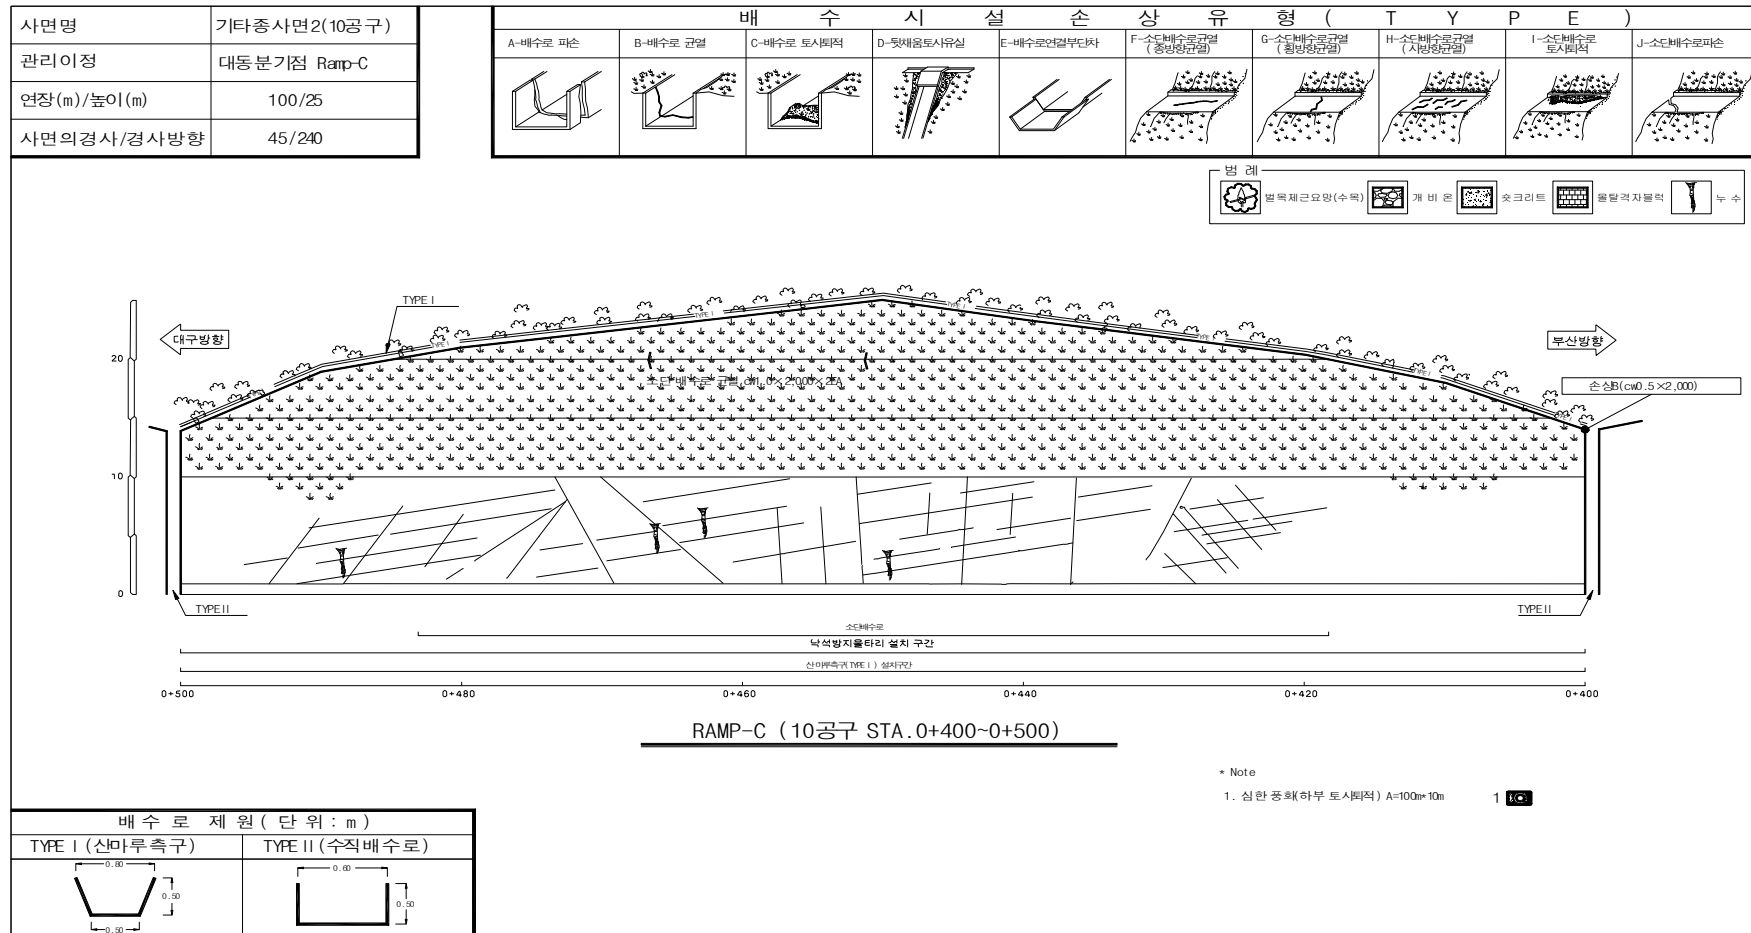
#### 1) 외관조사망도

사면의 암상태는 보통~심한풍화 정도이고, 하단에 심한풍화에 의한 이완암, 낙석위험이 발생하였다. 사면 하단의 전구간 심한풍화에 의한 이완암, 낙석퇴적은 주의관찰이 요망된다.

배수시설은 산마루측구, 소단배수로가 시공되어 있으며, 배수기능에 문제는 없는 것으로 확인되었다. 기존 손상인 균열은 균열보수를 통한 유지관리가 요망된다.

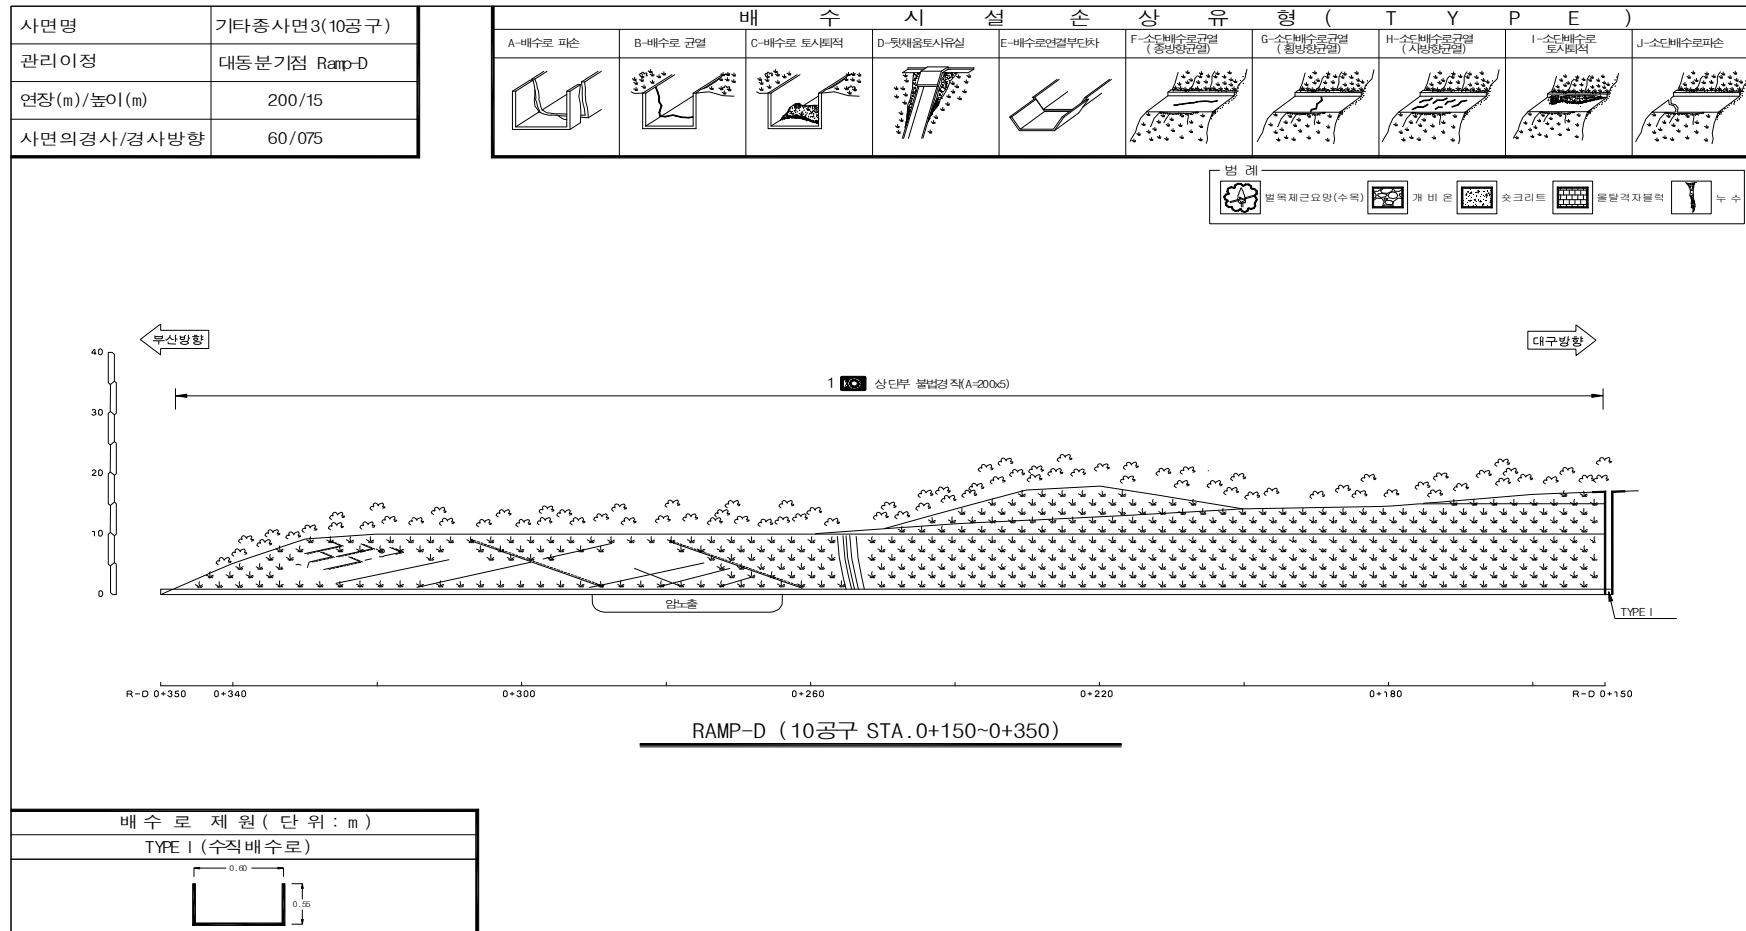
#### 1) 외관조사망도

사면 상단에 불법경작을 하고 있으며, 사면에 영향을 미칠 수 있으므로 주의관찰 및 정비가 요망된다.

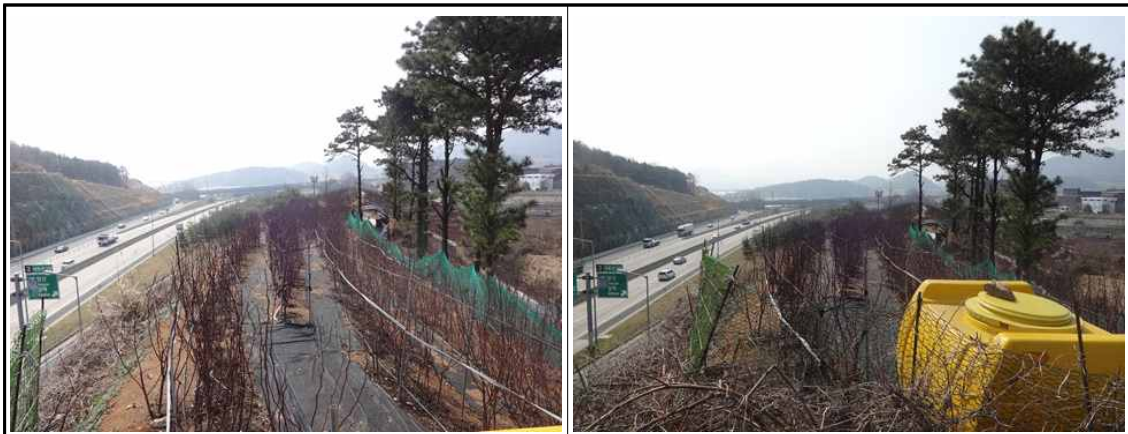
① 전구간 상단 불법경작 ⇨ 주의관찰, 정비

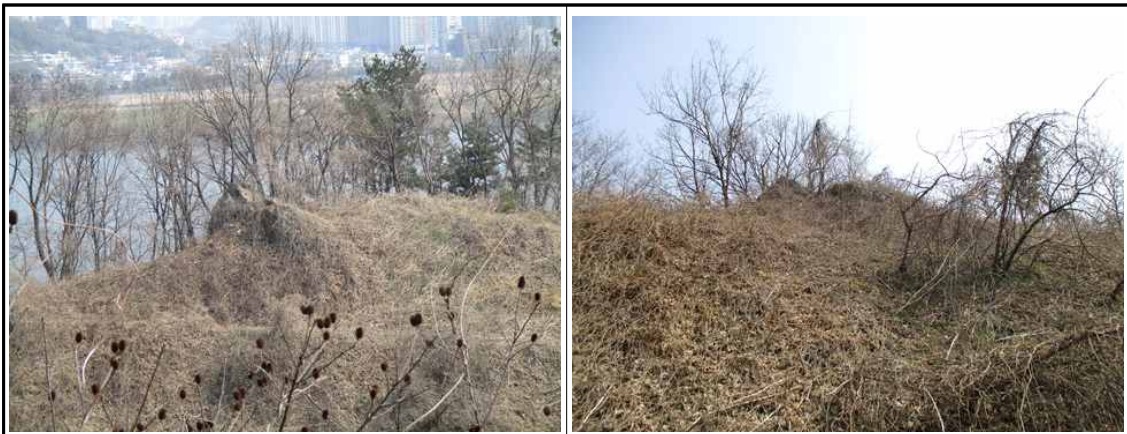
12.69K 이완암 및 암노출은 위험성이 낮으므로, 주의관찰이 필요하다.

㉠ 12.69K 상단 암반 ⇨ 주의관찰

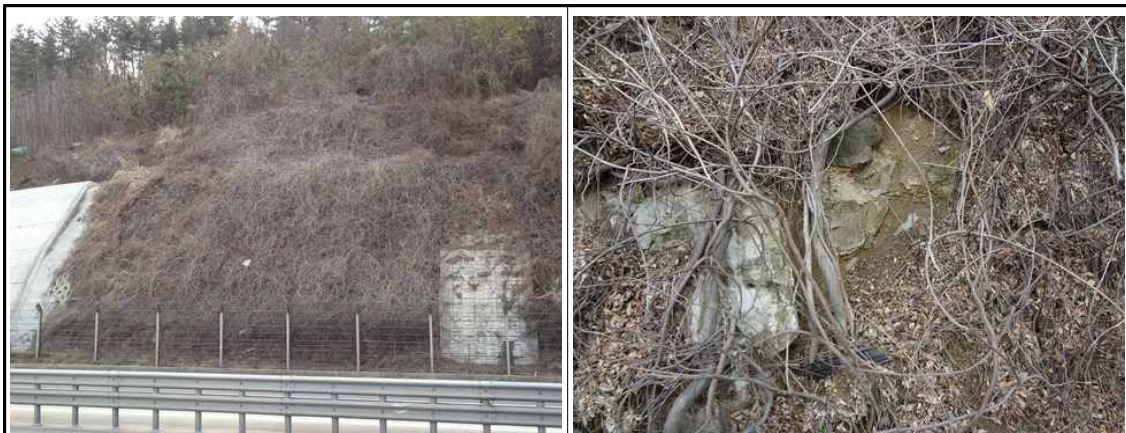
① 13.73K 1단 이완암, 표층유실, 누수 ⇨ 주의관찰 후 조치

| ■ 10공구 기타종사면 7 (부산방향) (L=250m, 13.60K~13.85K) | | | |
|---|---|---|---|
| 표층유실 | ① 13.73K 1단 표층유실, 누수 A=10m*10m | 주의관찰 후 조치 | |

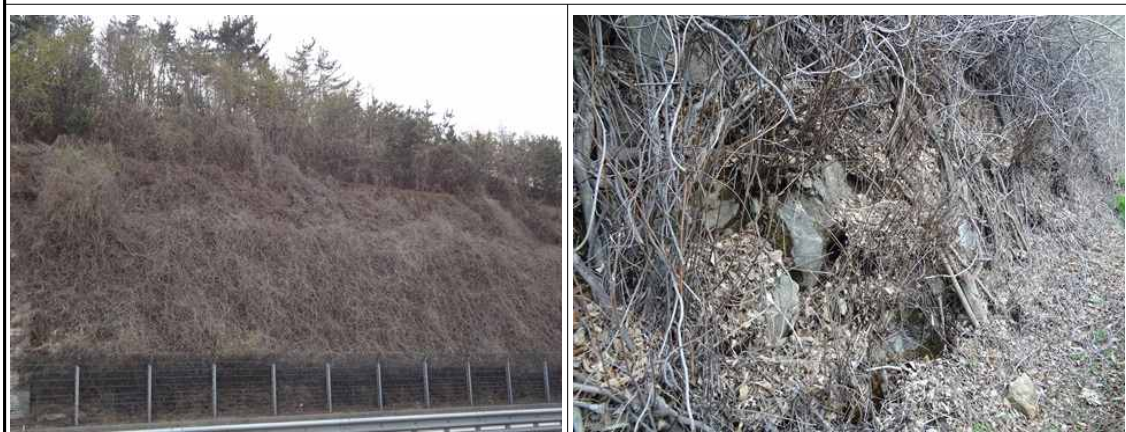
② 13.77K 1단 표층유실, 누수 ⇨ 주의관찰 후 조치

| ■ 10공구 기타종사면 7 (부산방향) (L=250m, 13.60K~13.85K) | | | |
|---|---|---|---|
| | ③ 13.77K 1단 표층유실, 누수 A=10m*10m | 주의관찰 후 조치 | |

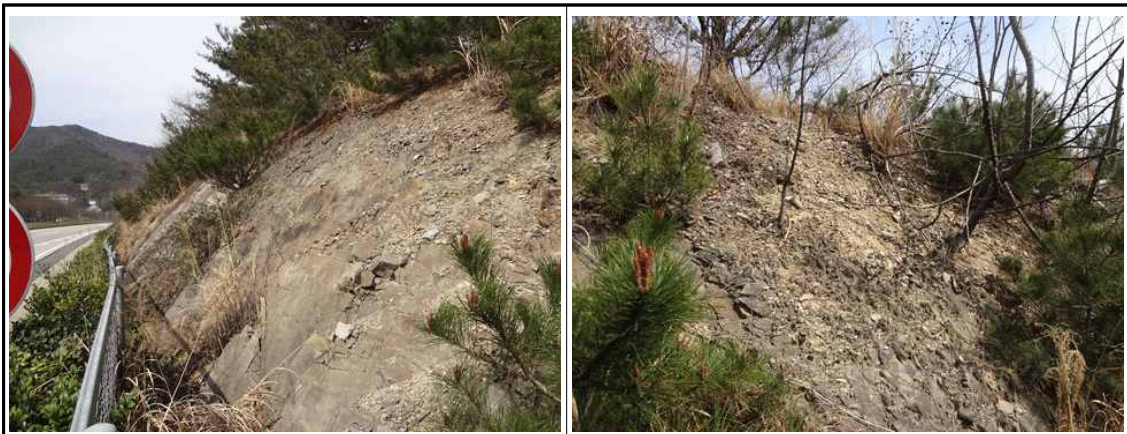
사면의 암상태는 보통~심한풍화 정도이고, 일부구간 식생공이 시공되어 있다.  
17.01~17.05K 심한풍화에 의한 이완암은 야생동물보호울타리로 인해 낙석의 도로유입가능성은 낮으나, 주의관찰이 요망된다.

㉠ 17.03K 1단 심한풍화, 이완암 ⇨ 주의관찰

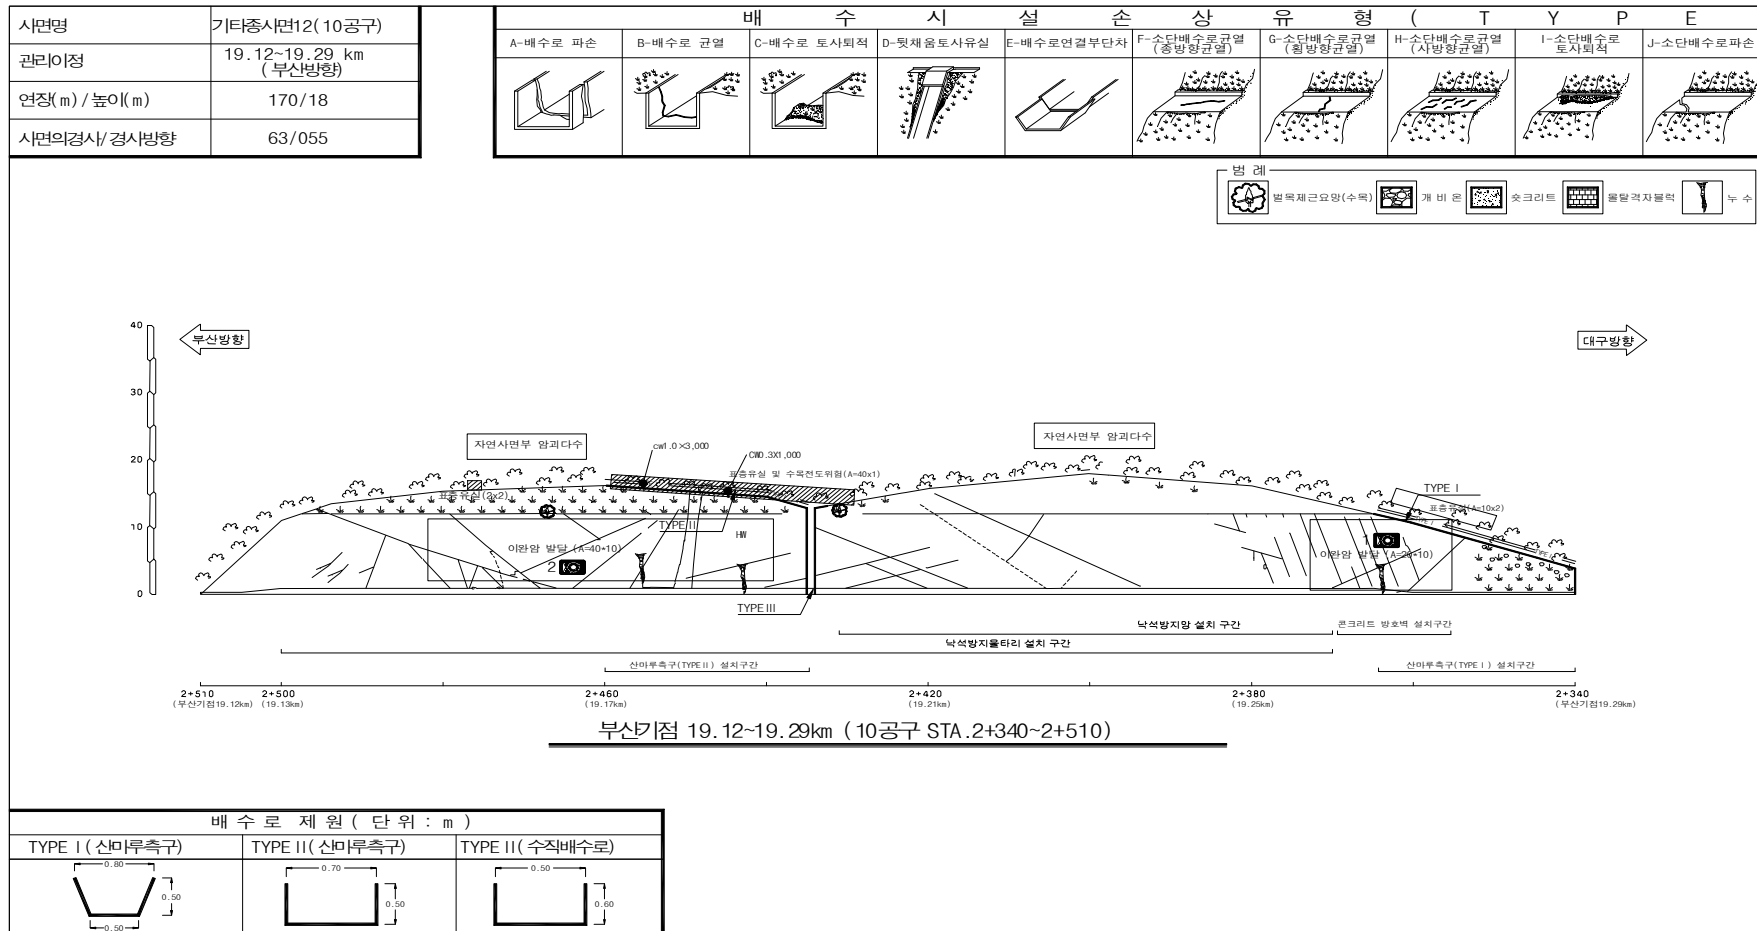
#### 1) 외관조사망도

사면의 암상태는 보통~심한풍화 정도이고, 중·하단에 발달한 절리를 중심으로 이완암, 누수가 발생하였다. 19.17K 절리, 이완암, 누수는 손상의 진전은 미미하나 주의관찰이 요망된다. 19.27K의 이완암은 낙석위험이 있으므로, 낙석방지망 설치가 필요하다. 사면 상단의 식생은 양호한 상태이나, 일부 표층유실이 발생하였고, 주의관찰이 요망된다. 상부자연사면 전구간에 암괴가 다수 확인되었고, 낙석의 위험성은 낮으나 지속적인 주의관찰이 필요하다.

배수시설은 산마루측구, 수직도수로가 시공되어 있으며, 배수기능에 문제는 없는 것으로 확인되었다. 기존 손상인 균열은 균열보수를 통한 유지관리가 요망된다.

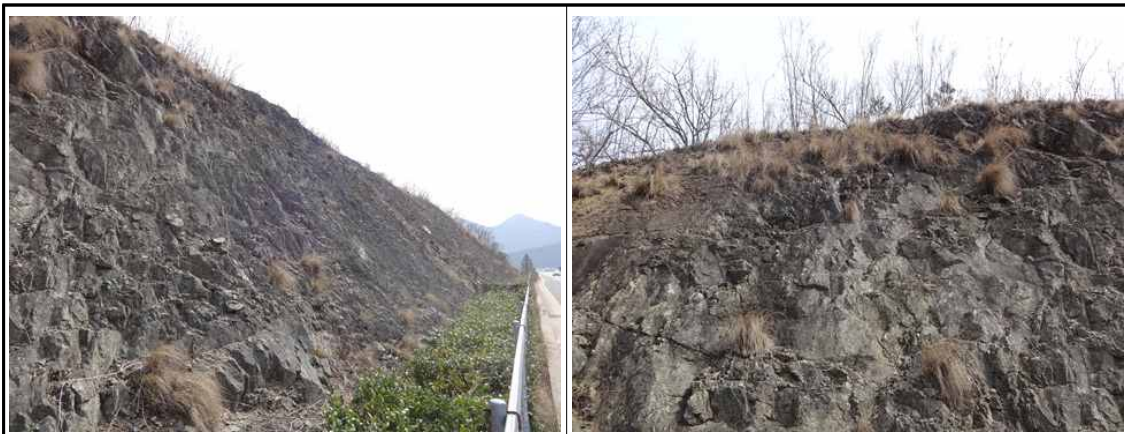
사면의 암상태는 보통~심한풍화 정도이고, 발달한 절리를 중심으로 이완암이 발생하였다. 19.45~19.51K의 이완암은 야생동물보호울타리 설치로 인해 낙석의 도로유입가능성은 낮으나 주의관찰이 요망된다.

㉠ 19.45~19.51K 1단 이완암 ⇨ 주의관찰

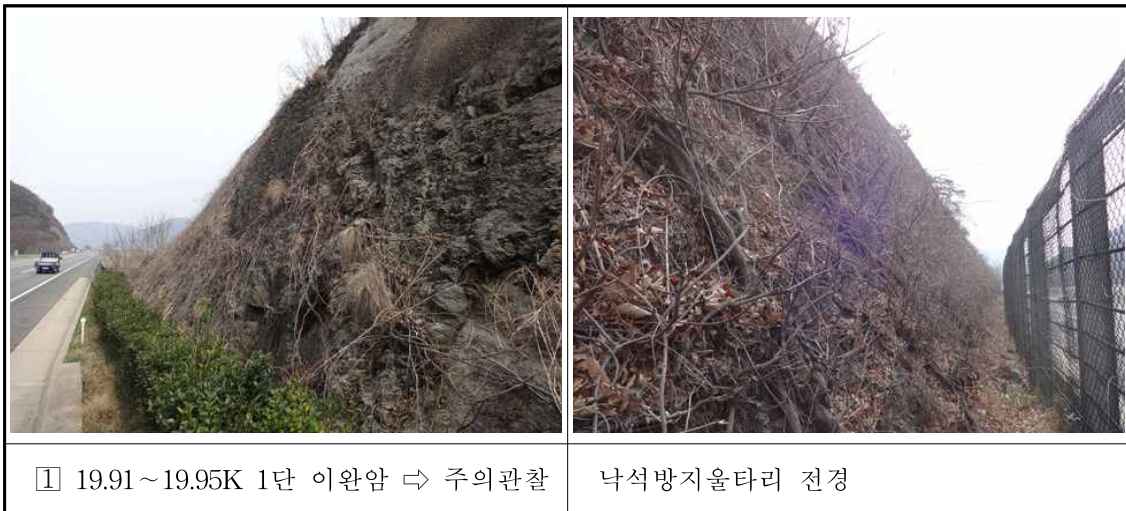
사면의 암상태는 보통~심한풍화 정도이고, 하단에 발달한 절리를 중심으로 이완암이 발생하였다. 19.91~19.95K 하단의 절리, 이완암은 주의관찰이 요망된다.

㉠ 19.91~19.95K 1단 이완암 ⇨ 주의관찰

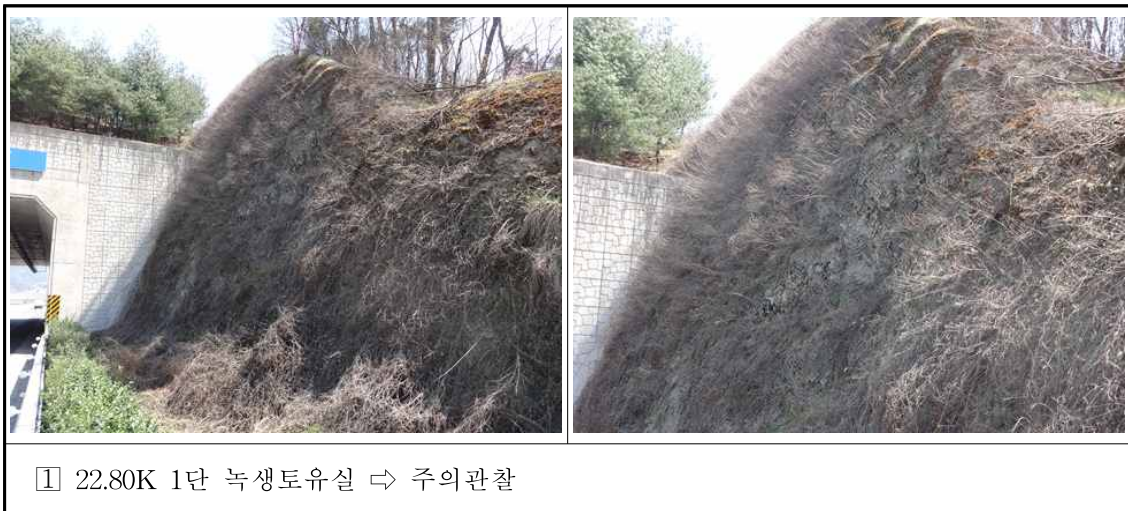
사면은 전구간 녹생토가 시공되어 있는 상태이며, 일부 녹생토유실이 발생하였다. 녹생토유실의 진전은 미미한 상태로 주의관찰이 요망된다.

㉠ 22.80K 1단 녹생토유실 ⇨ 주의관찰

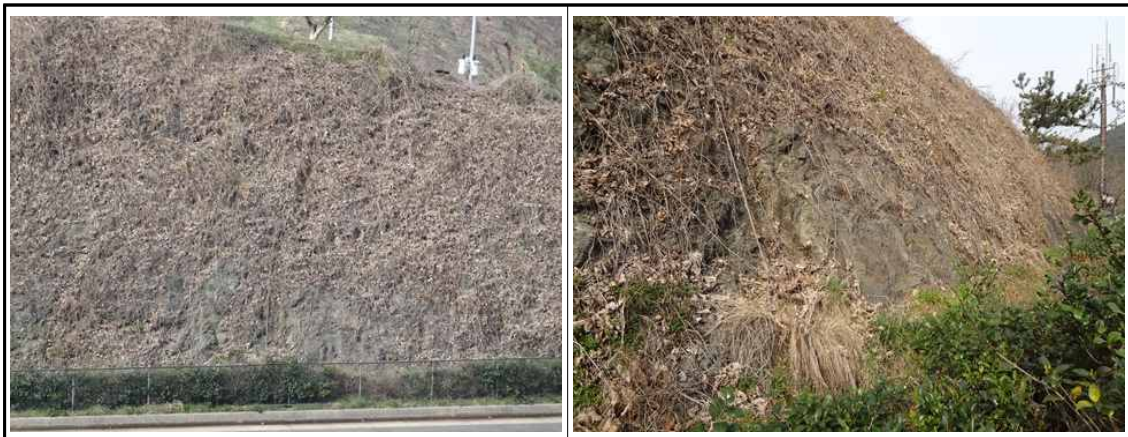
사면의 암상태는 보통~심한풍화 정도이고, 하단에 발달한 절리를 중심으로 이완암이 발생하였다. 28.97K의 이완암은 야생동물보호울타리로 인해 도로유입 가능성이 낮으므로, 주의관찰이 필요하다.

㉠ 28.97K 1단 이완암 ⇨ 주의관찰

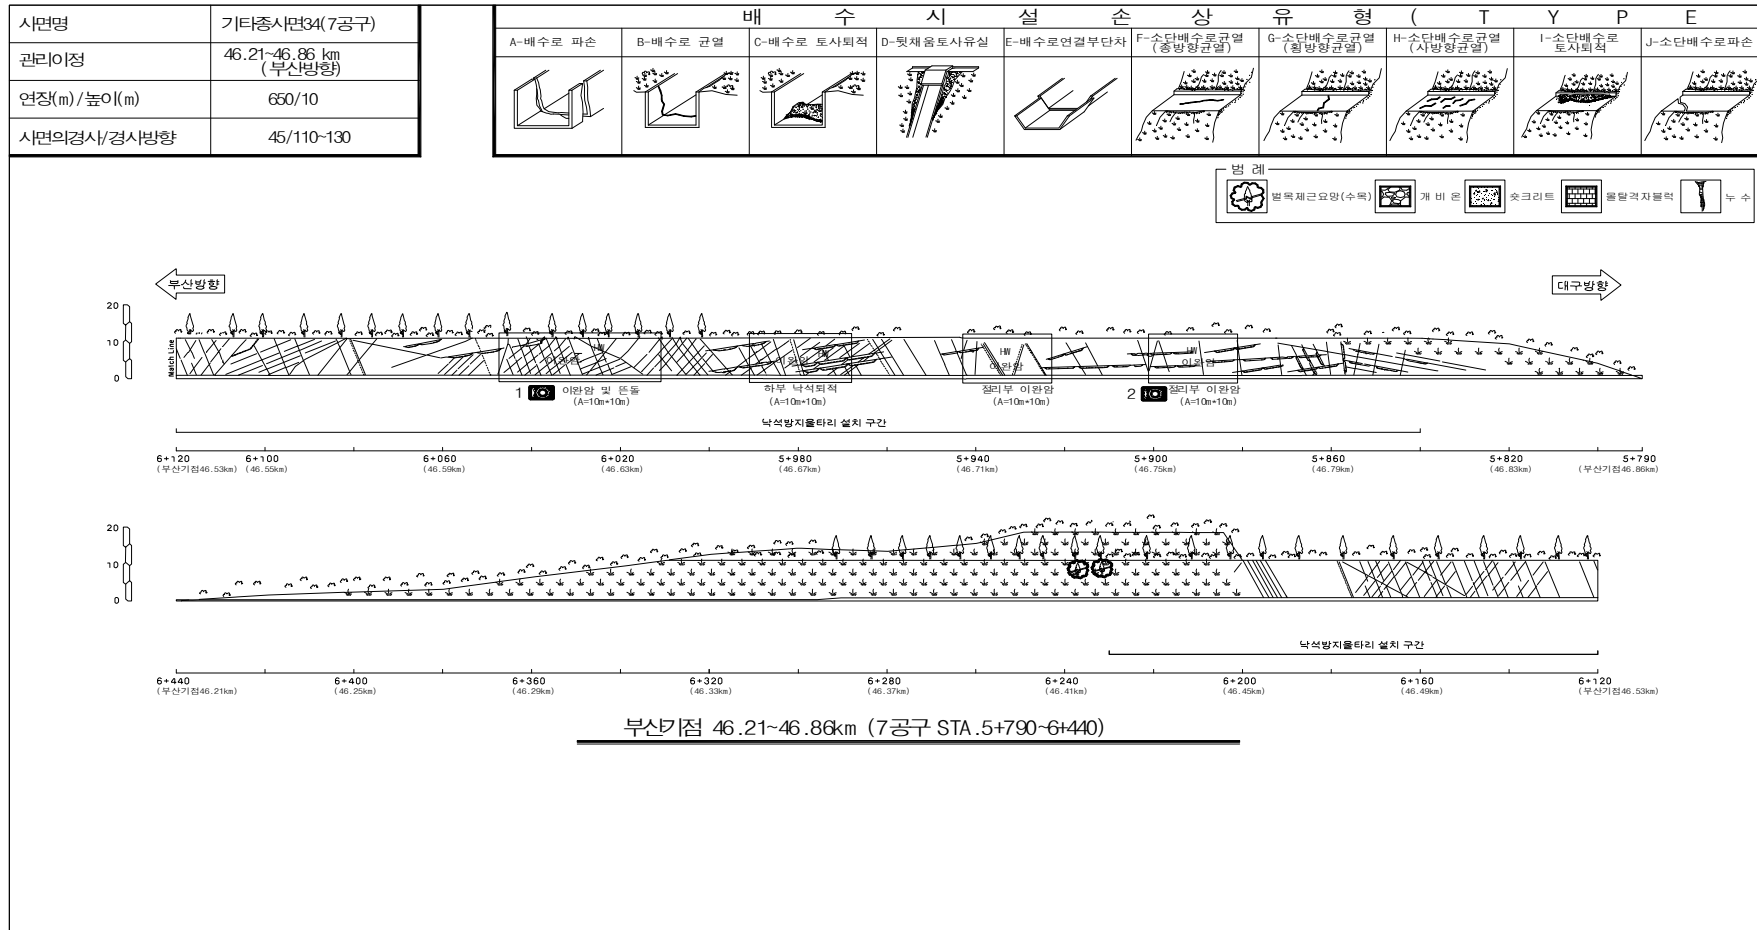
#### 1) 외관조사망도

사면의 사면의 암상태는 보통~심한풍화 정도이고, 심한풍화에 의해 이완암, 낙석퇴적이 발생하였다. 46.60~46.77K의 이완암 및 낙석위험은 풍화가 진행중이므로 주의관찰 후 진전시 조치가 요망된다.

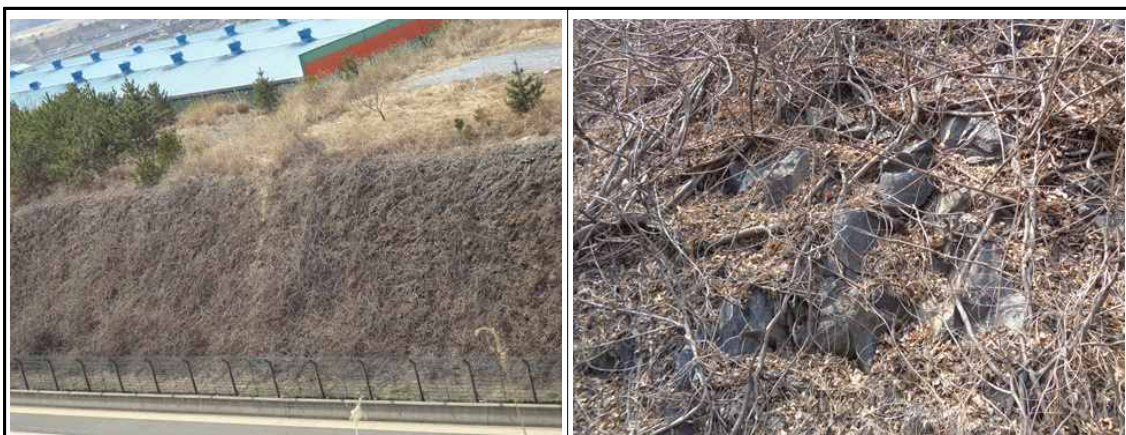
① 46.63K 1단 심한풍화, 이완암 ⇨ 주의관찰 후 조치

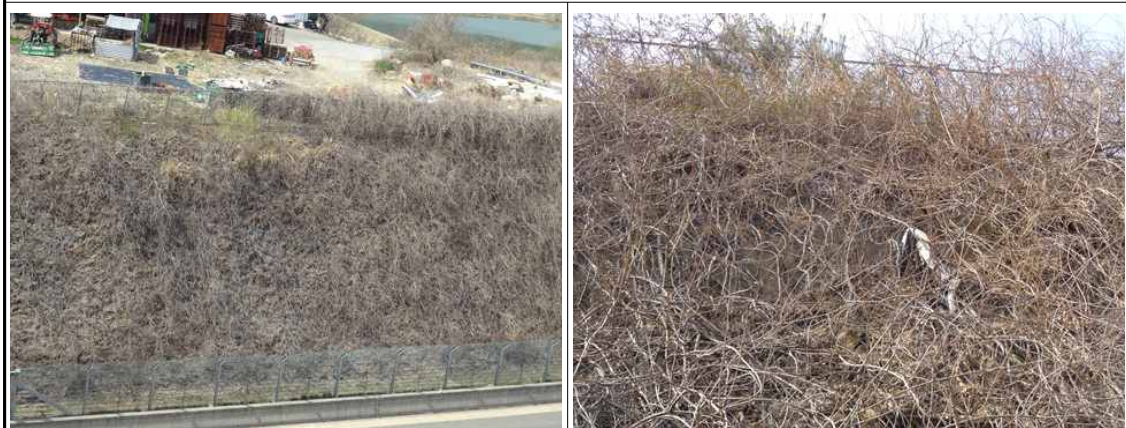
② 46.76K 1단 심한풍화, 이완암 ⇨ 주의관찰 후 조치
