## 3.28 기타종사면 43 (4공구)

## 3.28.1 일반현황

| 기타종사면 43 (대구방향 65.94~66.23km / 4공구 STA.10+230~10+520) | | | | |

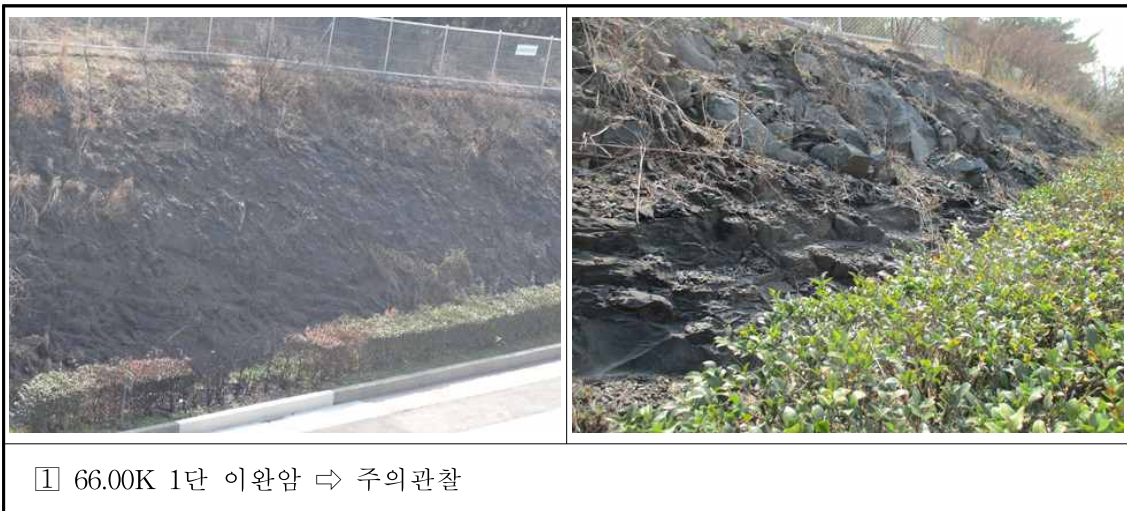
사면의 암상태는 보통~심한풍화 정도이고, 하단에 발달한 절리를 중심으로 이완암이 발생하였다. 66.00K의 이완암은 주의관찰이 요망된다.

㉠ 66.00K 1단 이완암 ⇨ 주의관찰

| ■ 4공구 기타종사면43 (대구방향) (L=290m, 65.94~66.23K) | | | |
|---|---|---|---|
| 낙석위험 | ① 65.97~66.01K 1단 이완암 A=40m*10m | 주의관찰 | |

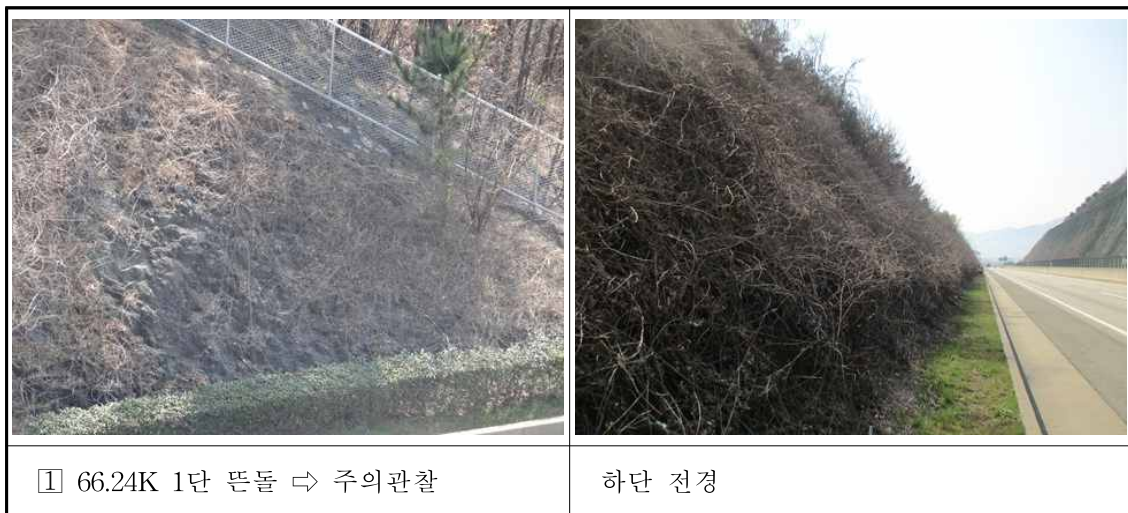
사면의 암상태는 보통~심한풍화 정도이고, 중·하단에 발달한 절리를 중심으로 뜯돌이 발생하였다. 66.24K의 뜯돌은 주의관찰이 요망된다.

| ■ 4공구 기타중사면44 (대구방향) (L=160m, 66.23~66.39K) | | | |
|---|---|---|---|
| 낙석위험 | ㉠ 66.24K 1단 뜯돌 A=10m*5m | 주의관찰 | |

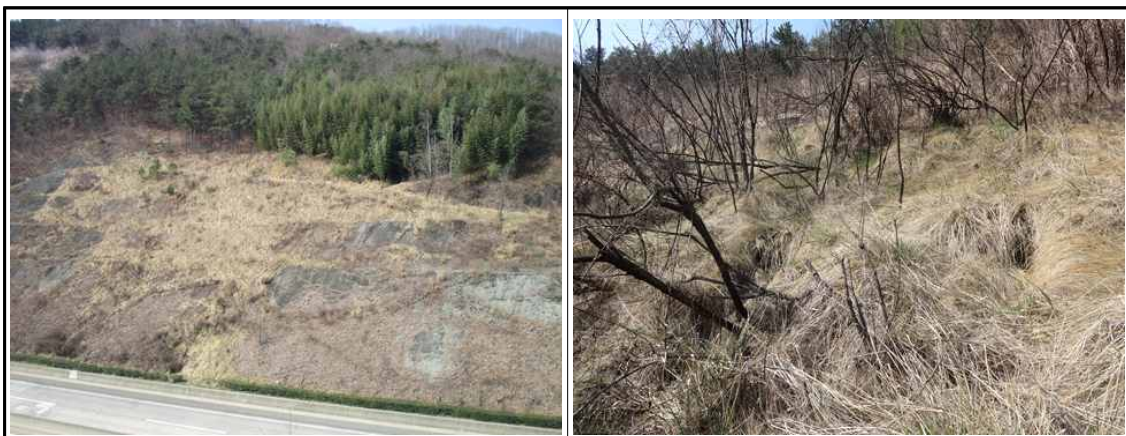
사면의 암상태는 보통~심한풍화 정도이고, 중·하단에 발달한 심한풍화에 의해 세굴 및 표층유실, 뜬돌이 발생하였다. 66.43~66.48K의 세굴, 표층유실은 현재 진전은 미미하나 주의관찰 후 조치가 요망된다.

① 66.46K 1단 세굴, 표층유실 ⇨ 주의관찰 후 조치

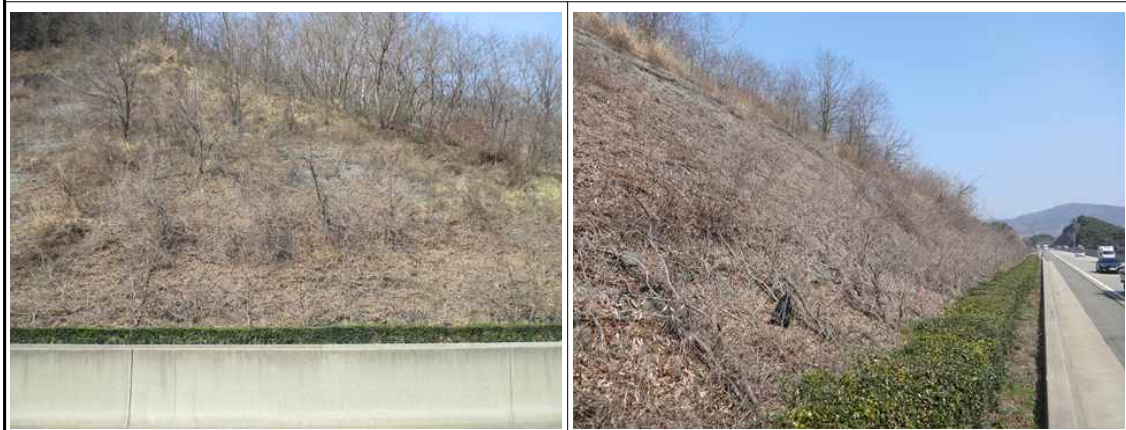
② 66.54K 1단 뜬돌 ⇨ 주의관찰

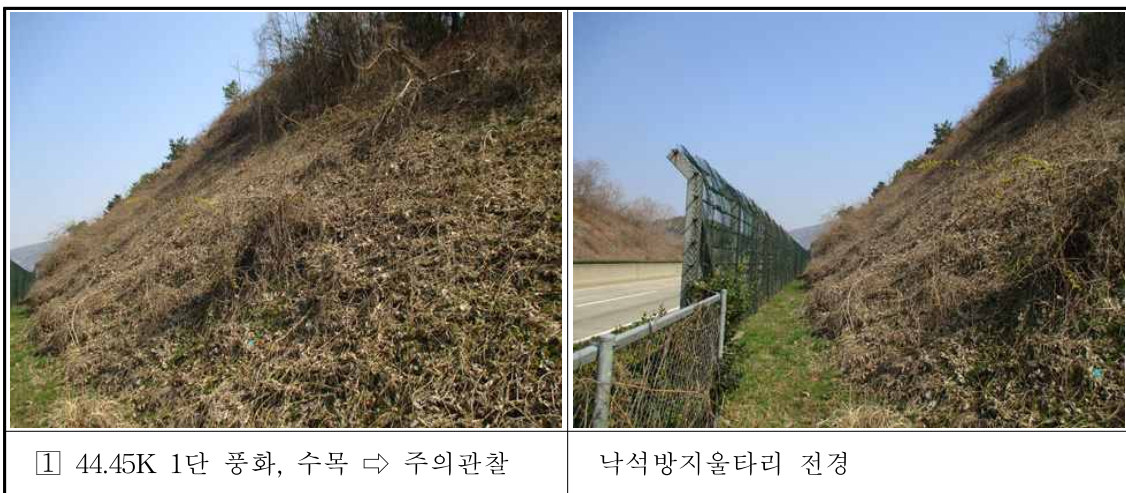
사면의 암상태는 보통~심한풍화 정도이고, 상단에 식생불량이 발생하였다. 사면 하단의 심한풍화, 상단 식생불량은 진전은 미미하나 주의관찰이 요망된다.

㉠ 44.45K 1단 풍화, 수목 ⇨ 주의관찰

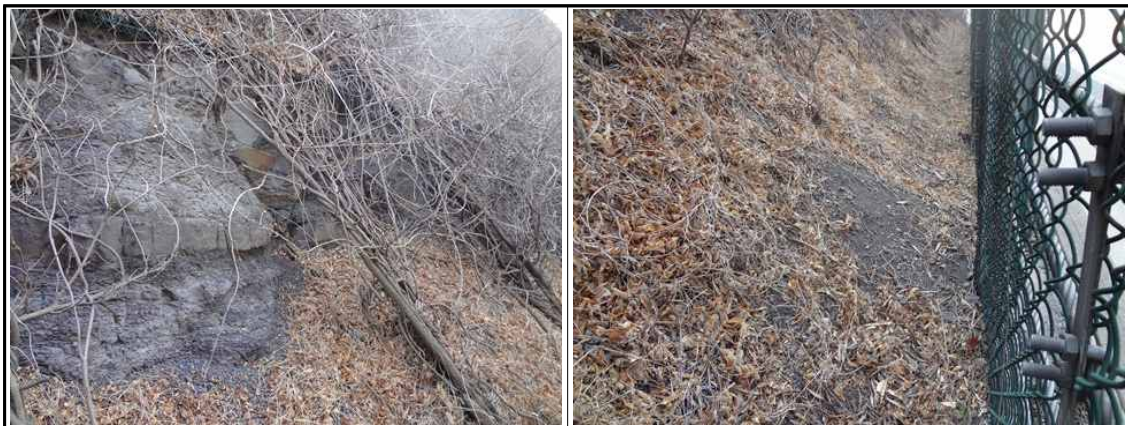
사면의 암상태는 심한풍화 정도이고, 하단 전구간에 풍화토가 퇴적되어 있다.  
사면 하단의 심한풍화는 주의관찰이 요망된다.

㉠ 전구간 하단 풍화토 퇴적 ⇨ 주의관찰

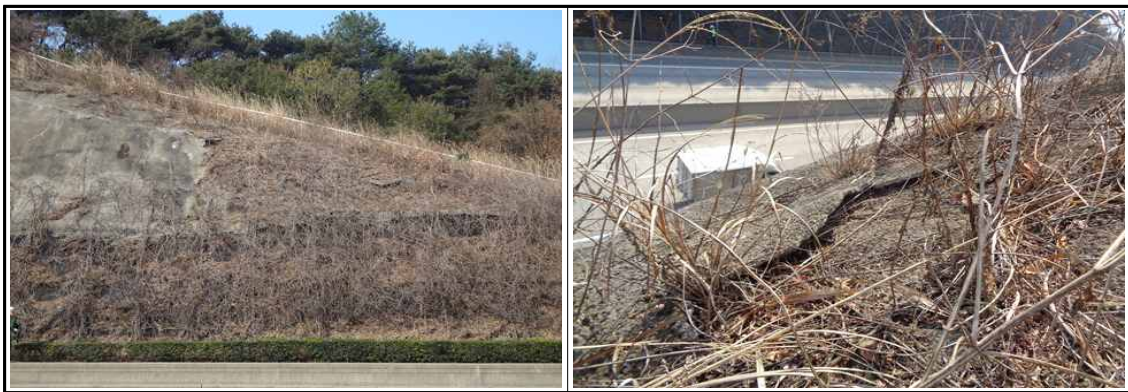
보호·보강시설로 슛크리트가 시공되어 있으며, 66.94K 슛크리트 상단 들뜸 및 파손은 슛크리트 박락으로 손상의 추가 발생 가능성이 있으므로, 낙석방지망 설치 필요하다.

① 66.94K 1단 상부 슛크리트 들뜸 및 파손 ⇨ 낙석방지망 (A=20\*12)

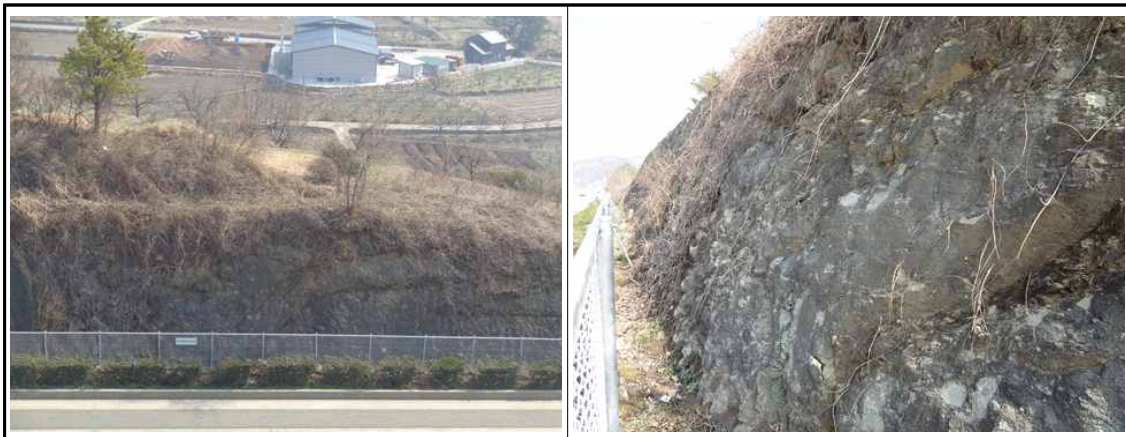
사면의 암상태는 보통~심한풍화 정도이고, 중·하단에 발달한 절리를 중심으로 이완암이 발생하였다. 67.35K 상단에 발생한 이완암, 수목은 수목의 뿌리에 의해 낙석이 발생할 수 있으므로, 주의관찰 후 조치가 요망된다.

① 67.35K 1단 상부 이완암, 수목 ⇨ 주의관찰 후 조치

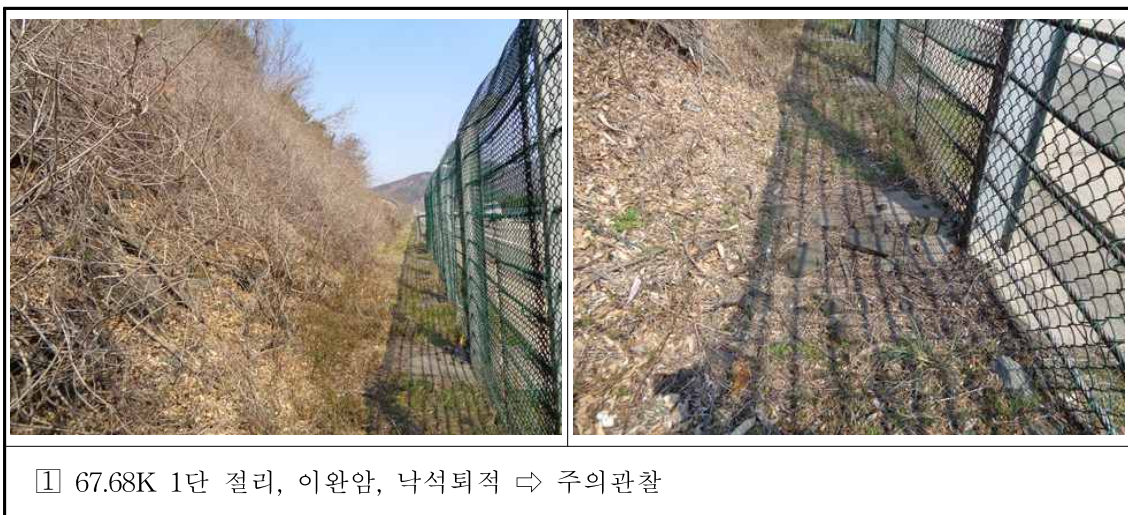
사면의 암상태는 보통~심한풍화 정도이고, 중·하단에 발달한 절리를 중심으로 이완암, 하부퇴적이 발생하였다. 67.68K의 절리, 이완암, 낙석퇴적은 낙석방지울타리로 인해 도로유입가능성은 낮으나, 주의관찰이 요망된다.

㉠ 67.68K 1단 절리, 이완암, 낙석퇴적 ⇨ 주의관찰

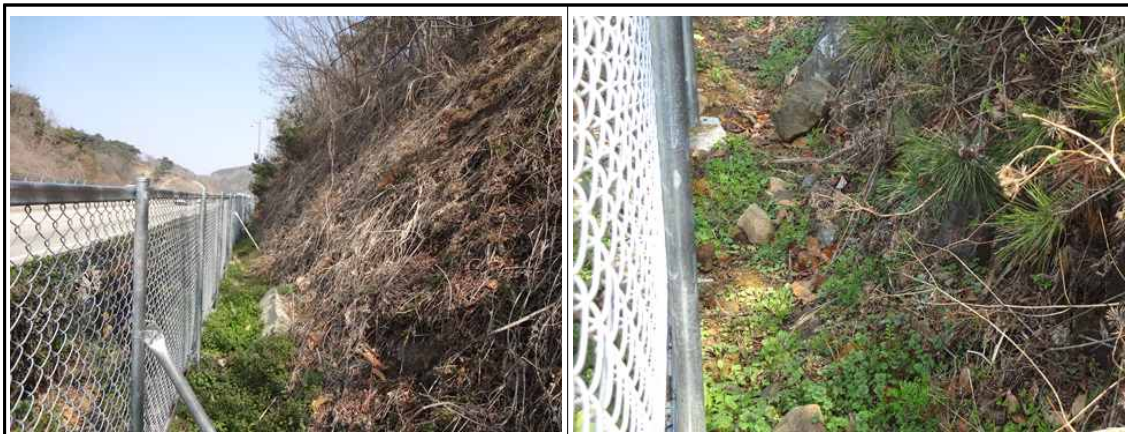
사면의 암상태는 보통~심한풍화 정도이고, 중·하단에 발달한 절리를 중심으로 이완암, 하부 퇴적이 발생하였다. 67.66~67.70K의 절리, 이완암, 낙석퇴적은 주의 관찰이 요망된다.

㉠ 67.66~67.70K 1단 절리, 이완암, 낙석퇴적 ⇨ 주의관찰

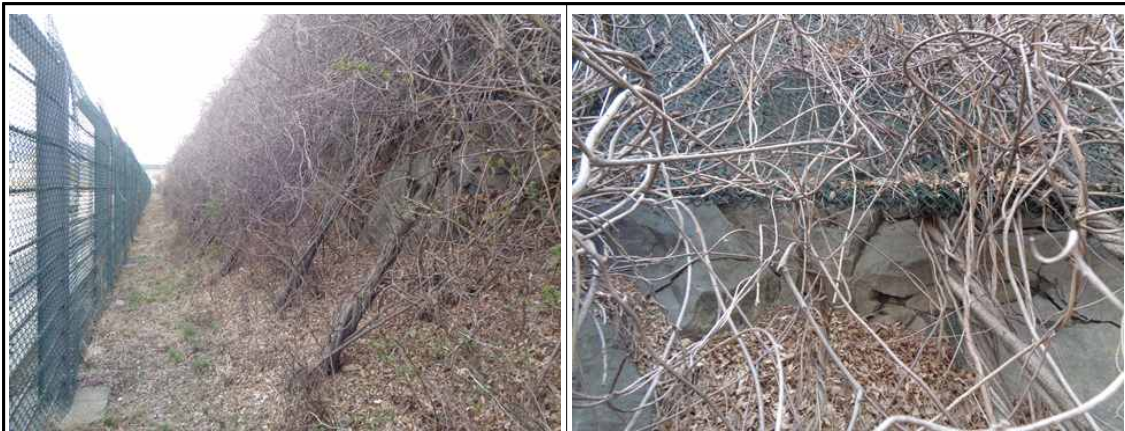
사면의 암상태는 보통~심한풍화 정도이고, 중·하단에 발달한 절리를 중심으로 이완암, 하부 퇴적이 발생하였다. 71.31K, 71.37K의 절리, 충전물유실, 이완암, 하부퇴적은 보호공으로 인해 도로유입가능성은 낮으나, 주의관찰 후 손상의 진전시 조치가 요망된다.

① 71.31K 1단 절리, 충전물유실, 하부퇴적 ⇨ 주의관찰

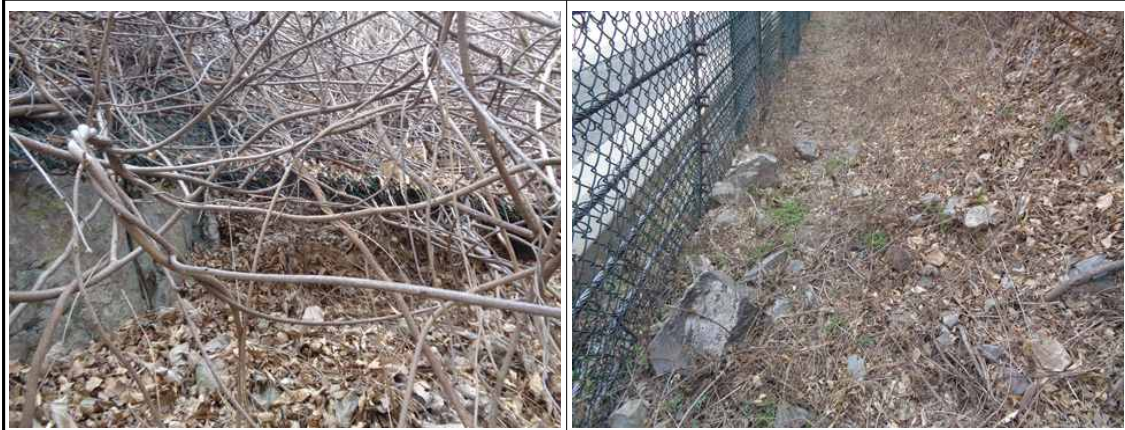
② 71.37K 1단 절리, 충전물유실, 하부퇴적 ⇨ 주의관찰

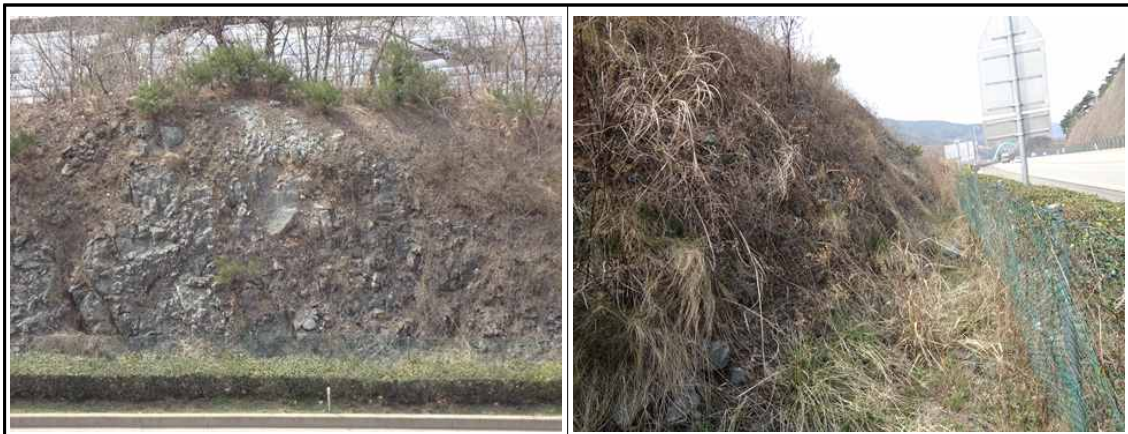
사면의 암상태는 보통~심한풍화 정도이고, 중·하단에 발달한 절리를 중심으로 이완암, 뜯돌이 발생하였다. 71.91~71.96K의 이완암 및 뜯돌은 야생동물유도울타리로 인해 낙석의 도로유입가능성은 낮으나 주의관찰이 요망된다.

㉠ 71.91~71.96K 1단 이완암, 뜯돌 ⇨ 주의관찰

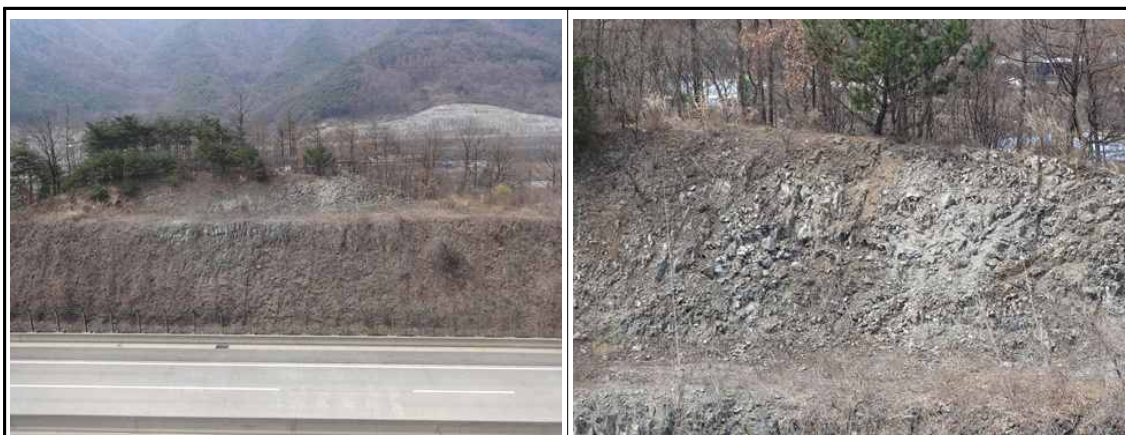
사면의 암상태는 보통~심한풍화 정도이고, 중·하단에 발달한 절리를 중심으로 이완암, 뜯돌이 발생하였다. 73.49K, 73.44K의 이완암 및 뜯돌은 현재 진전은 미미하나, 손상의 진전가능성이 있으므로 주의관찰이 요망된다.

① 73.44K 1단 이완암, 뜯돌 ⇨ 주의관찰

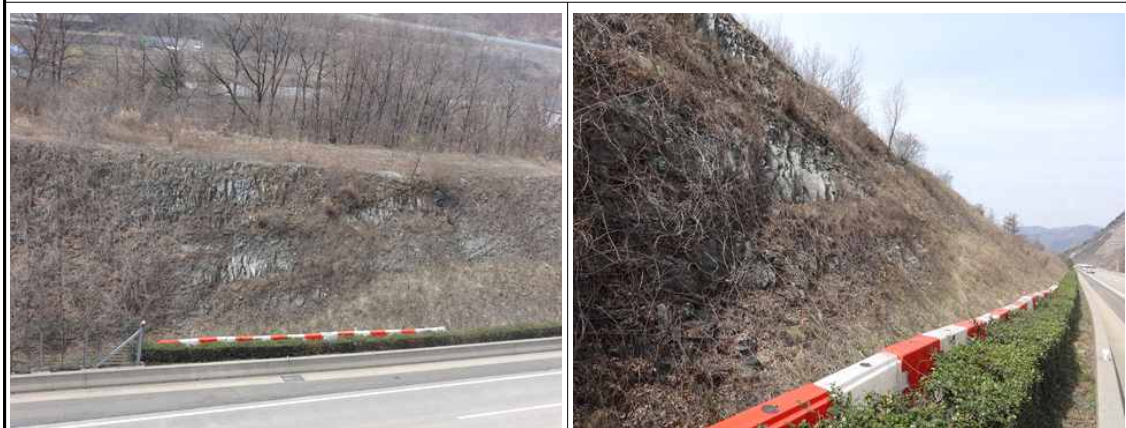
② 73.49K 1단 이완암, 뜯돌 ⇨ 주의관찰

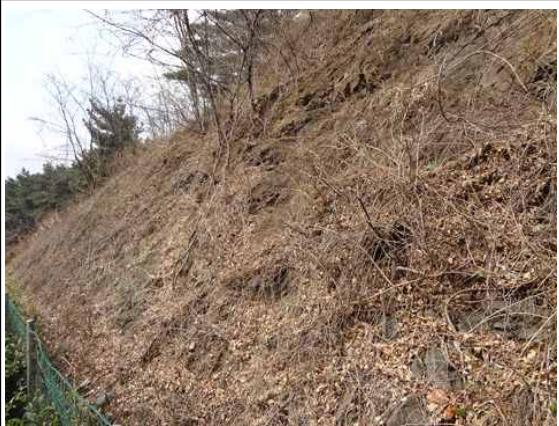
사면의 암상태는 보통~심한풍화 정도이고, 중·하단에 발달한 절리를 중심으로 이완암, 하부 퇴적이 발생하였다. 사면 하단 77.14~77.19K의 절리, 심한풍화, 이완암은 진전은 미미하나 풍화가 진행중이므로 주의관찰이 요망된다.

| ① 77.15K 1단 이완암 ⇨ 주의관찰 | ② 77.18K 1단 심한풍화 ⇨ 주의관찰 |

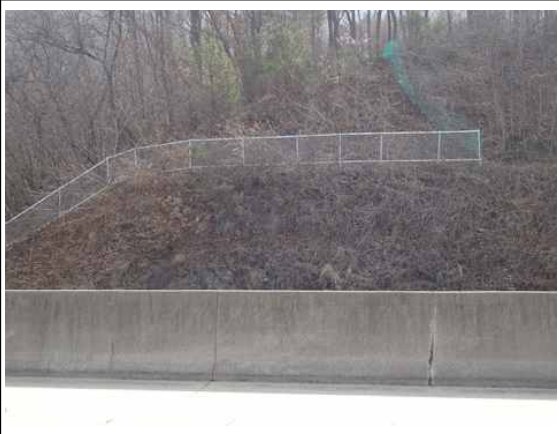
사면의 암상태는 보통~심한풍화 정도이고, 하단에 발달한 절리를 중심으로 이완암이 발생하였다. 77.58K의 이완암은 야생동물유도울타리로 인해 도로유입가능성은 낮으나 주의관찰이 필요하다.

| <p>① 77.58K 1단 이완암 ⇨ 주의관찰</p> | |

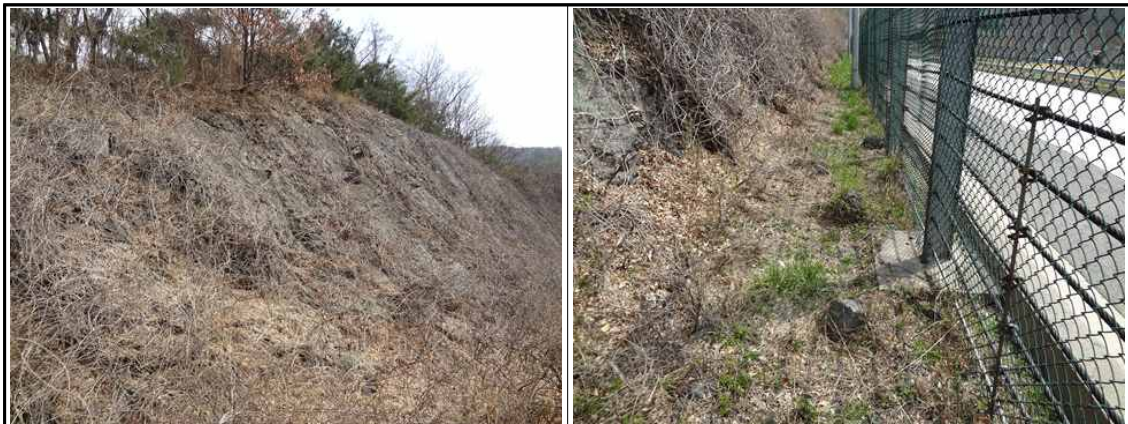
사면의 암상태는 보통~심한풍화 정도이고, 하단에 발달한 절리를 중심으로 이완암, 누수가 발생하였다. 79.53~79.60K의 절리, 이완암, 누수는 손상의 진전은 미미하나, 지속적인 주의관찰이 요망된다. 사면 상단의 수목은 벌목이 필요하다.

□ 79.53~79.60K 1단 이완암, 누수 ⇨ 주의관찰

| 3공구 기타종사면74 (대구방향) (L=160m, 79.45~79.61K) | | | |
|---|---|---|---|
| 낙석위험 | ① 79.54~79.60K 1단 이완암, 뜯돌, 누수 | 주의관찰 | |

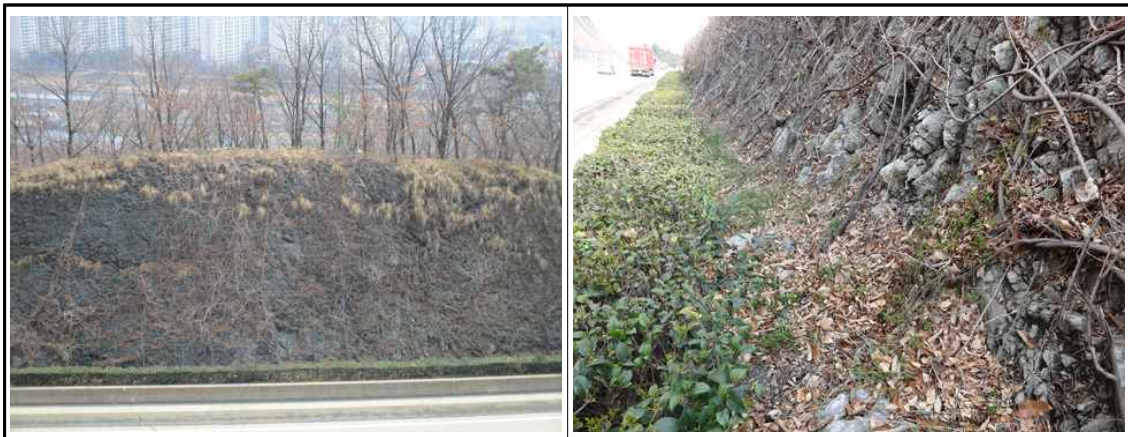
사면의 암상태는 보통~심한풍화 정도이고, 중·하단에 발달한 절리를 중심으로 풍화, 파쇄, 뜯돌이 발생하였다. 81.05~81.09K, 81.12K의 이완암 및 뜯돌은 파쇄가 심하므로, 주의관찰 후 손상의 진전시 조치가 요망된다.

㉠ 81.07K 1단 낙석위험 ⇨ 주의관찰

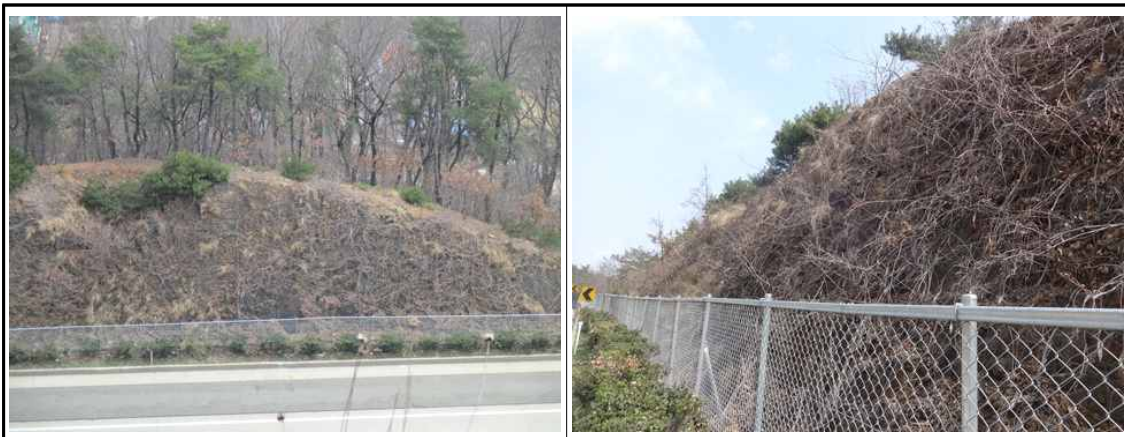
사면의 암상태는 보통~심한풍화 정도이고, 발달한 절리를 중심으로 심한풍화, 이완암이 발생하였다. 81.24~81.30K의 심한풍화, 낙석위험은 지속적인 주의관찰이 요망되며, 진전시 조치가 필요하다.

□ 81.24~81.30K 1단 심한풍화, 이완암, 낙석위험 ⇨ 주의관찰

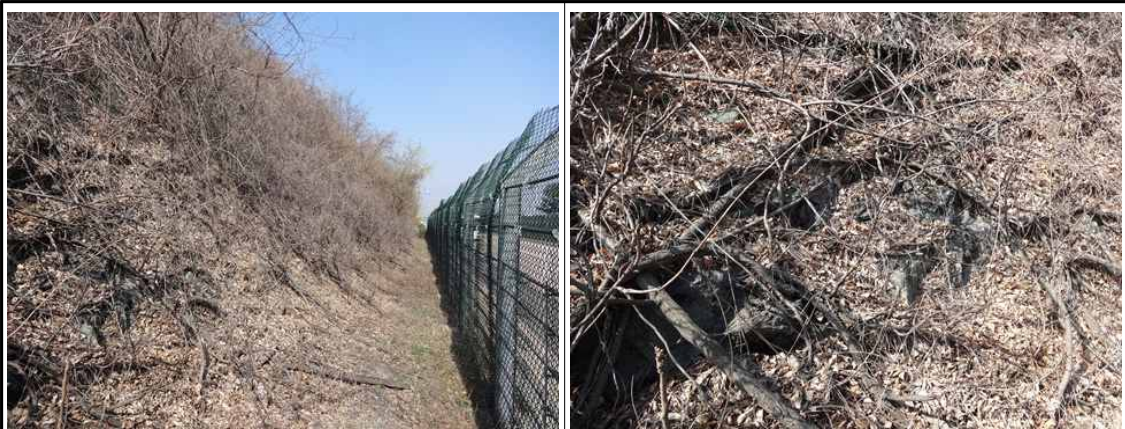
사면의 암상태는 보통~심한풍화 정도이고, 중·하단에 풍화, 이완암이 발생하였다. 83.10~83.15K의 이완암, 뜯돌은 보호공으로 인해 도로유입가능성은 낮으나, 주의관찰이 요망된다.

㉠ 83.12K 1단 이완암, 뜯돌 ⇨ 주의관찰
