## 3.61 기타종사면 86 (2공구)

| 기타종사면 86 (부산방향 83.20~83.31km / 2공구 STA.7+940~8+050) | | | | |

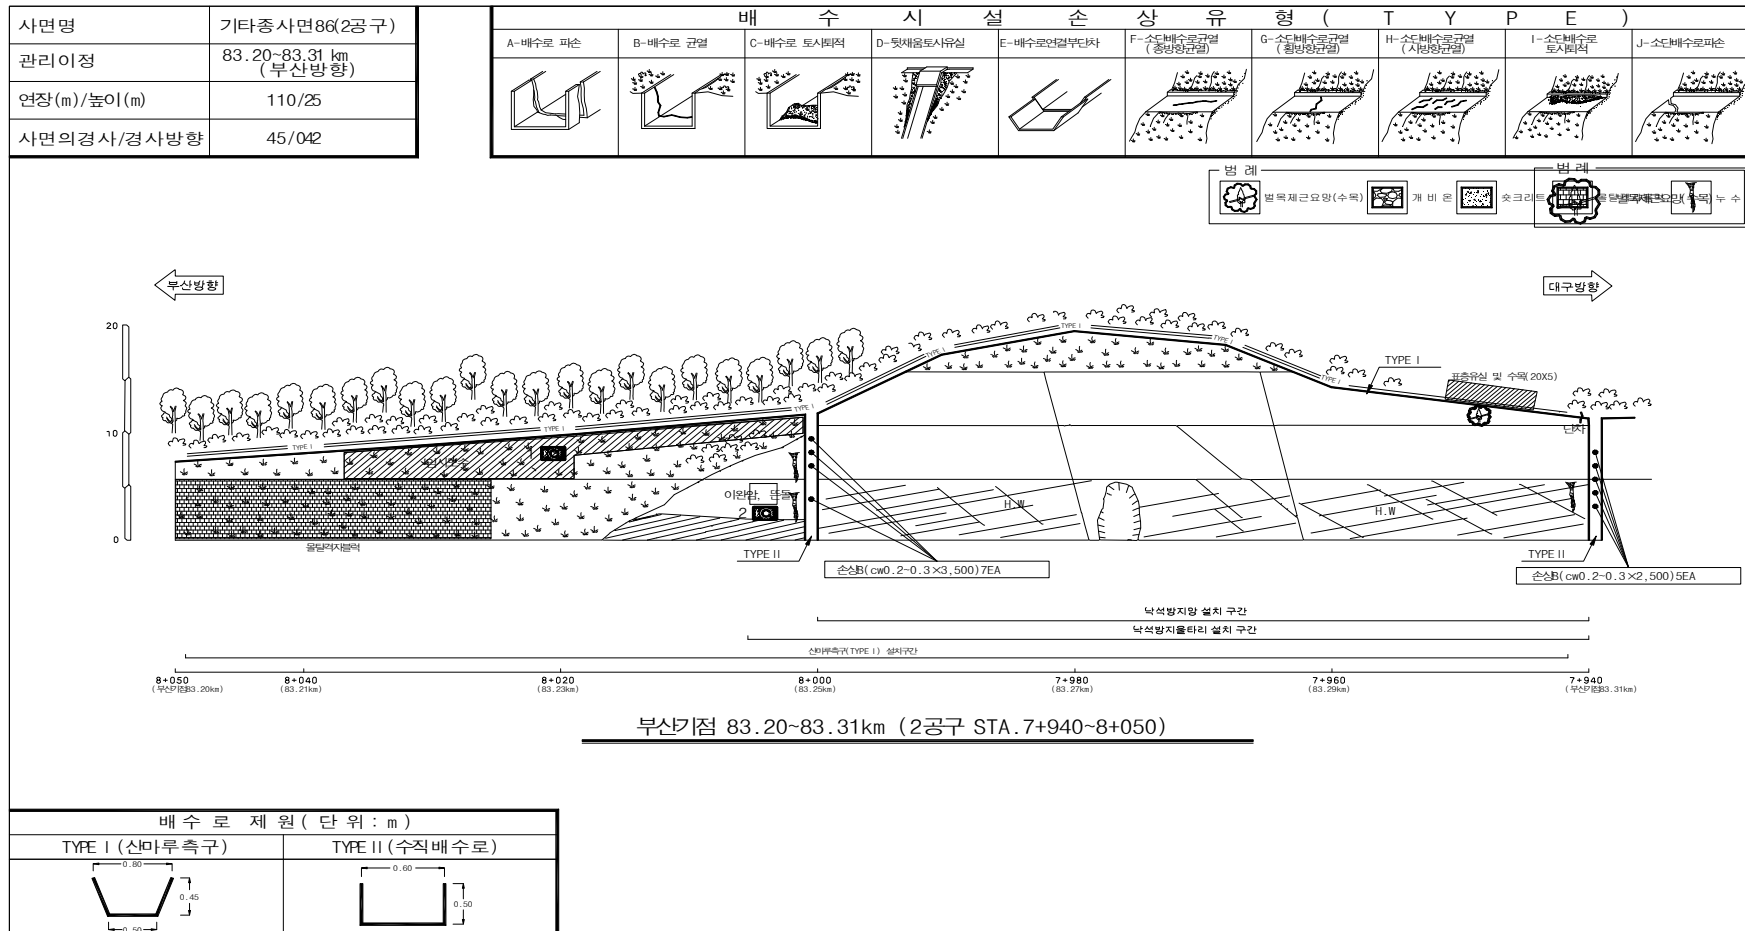
사면의 암상태는 보통~심한풍화 정도이고, 하단에 이완암, 누수가 발생하였다. 83.25K의 이완암, 누수, 사면 상단의 표층유실은 지속적인 주의관찰이 요망된다.

배수시설은 산마루측구, 수직도수로가 시공되어 있으며, 기존 손상인 균열은 균열보수를 통한 유지관리가 요망된다. 83.25K 상단의 표층유실로 인해 산마루측구 토사퇴적이 발생하였고, 정비가 필요하다.

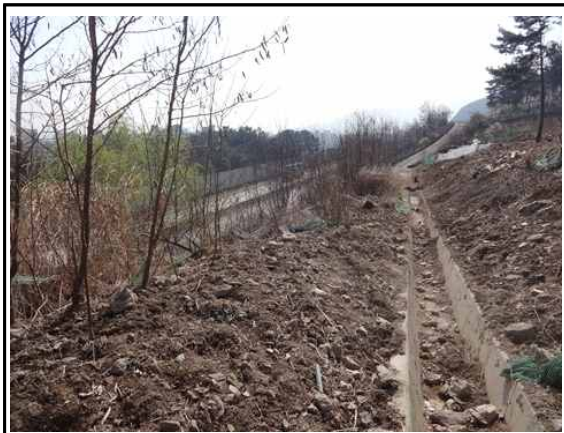
| ① 83.23K 상단 표층유실 ⇨ 주의관찰, 정비 | |

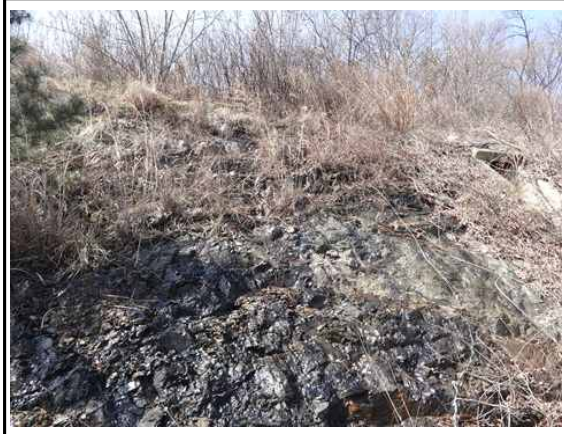
| ② 83.25K 1단 이완암, 누수 ⇨ 주의관찰 | 낙석방지울타리 전경 |

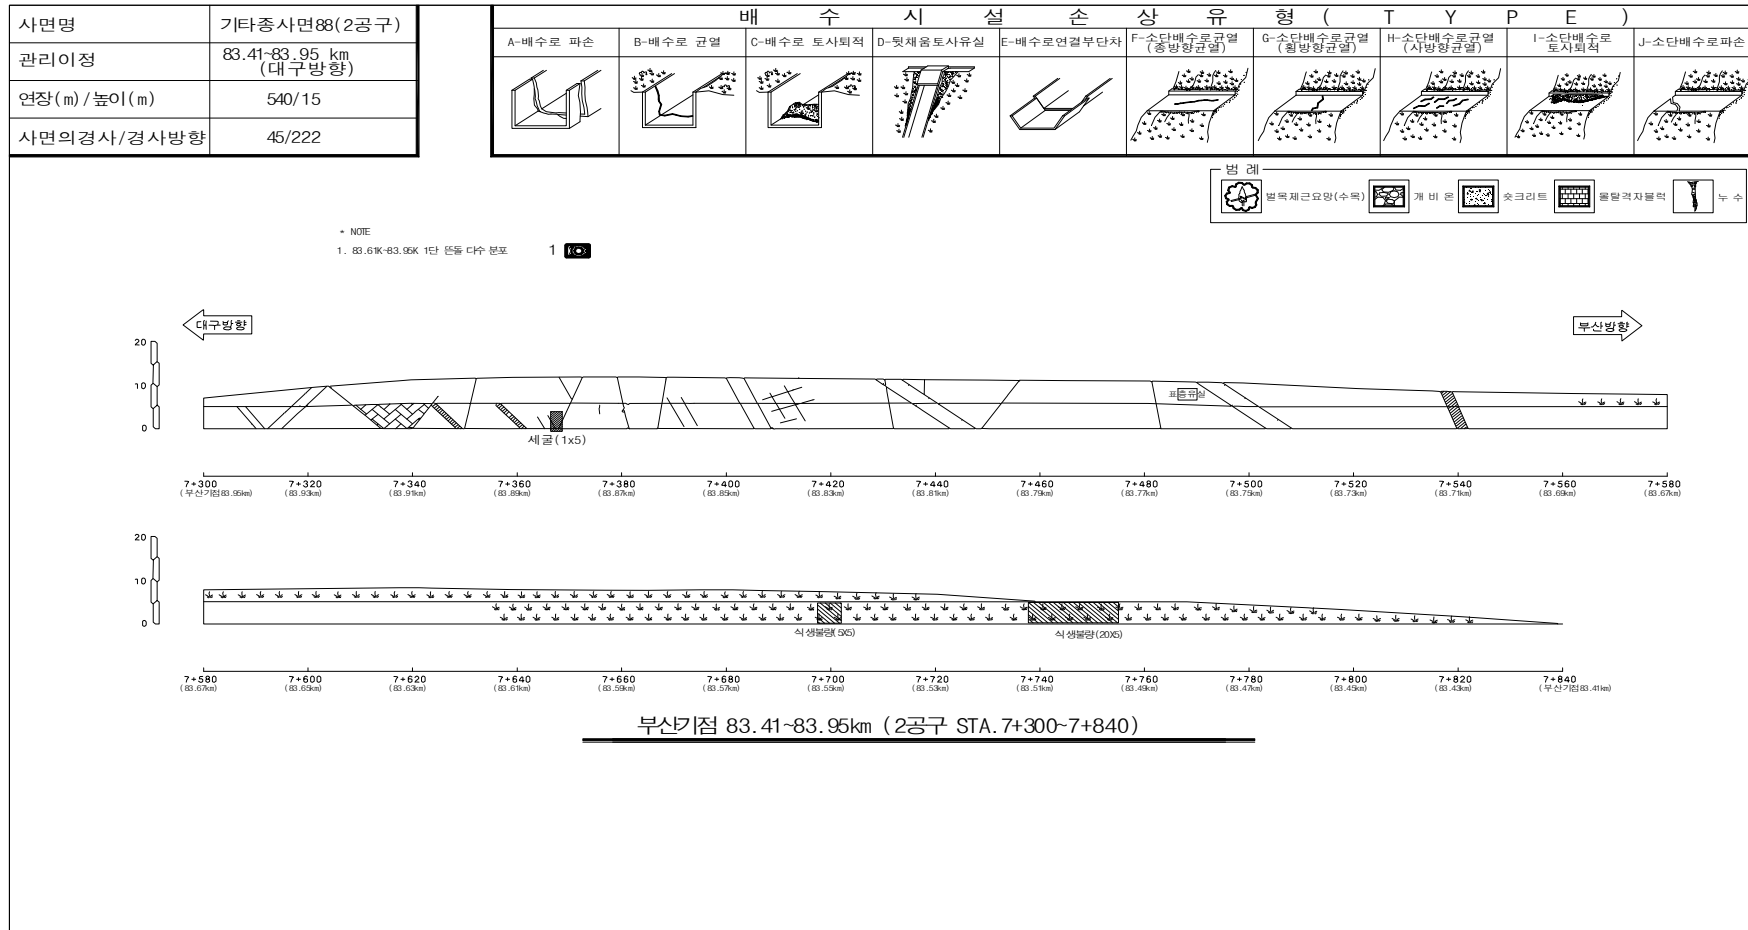
사면의 암상태는 보통~심한풍화 정도이고, 중·하단에 풍화에 의한 이완암, 뜬돌이 발생하였다. 83.61~83.95K의 이완암 및 뜬돌은 주의관찰이 요망된다.

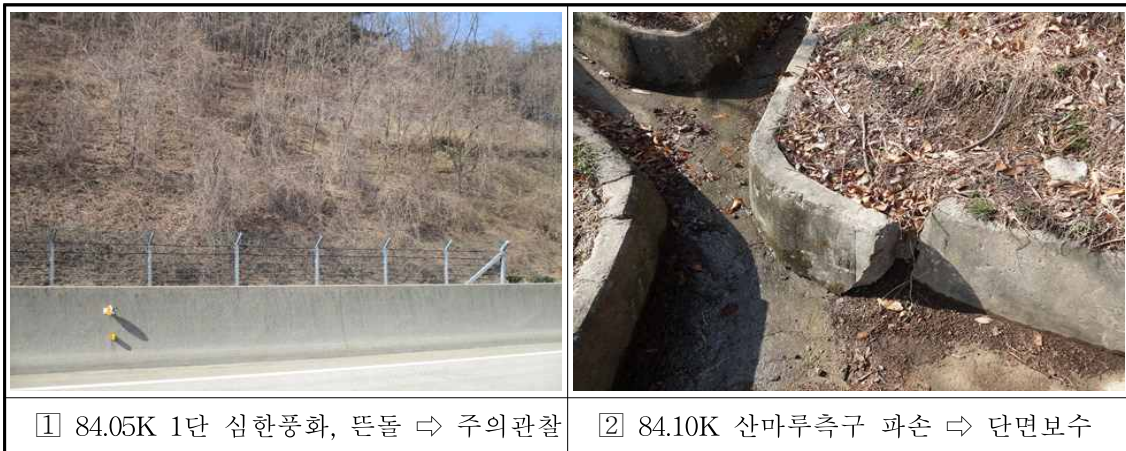
① 84.05K 1단 심한풍화, 뜬돌 ⇨ 주의관찰

② 84.10K 산마루측구 파손 ⇨ 단면보수

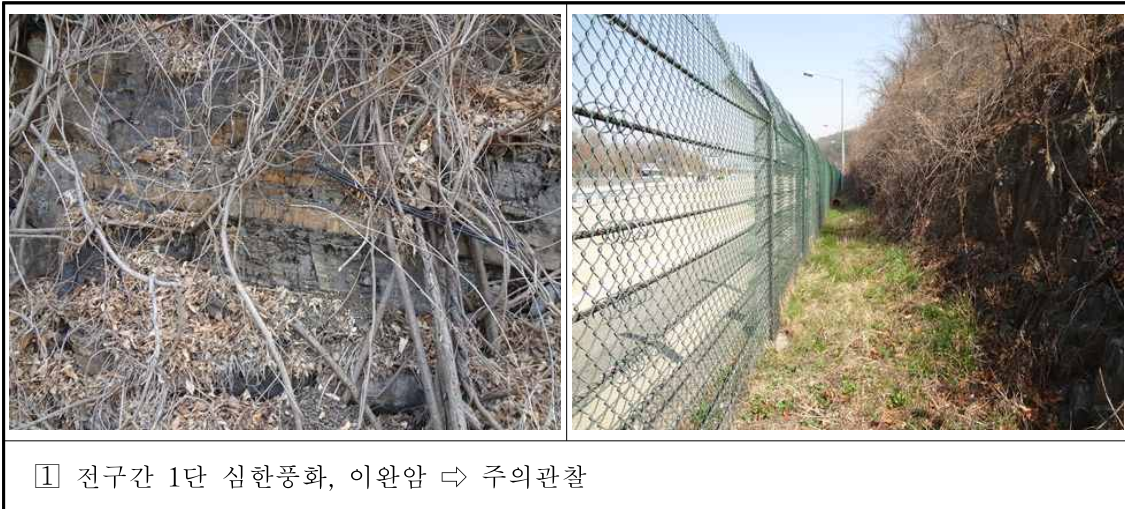
㉠ 전구간 1단 심한풍화, 이완암 ⇨ 주의관찰

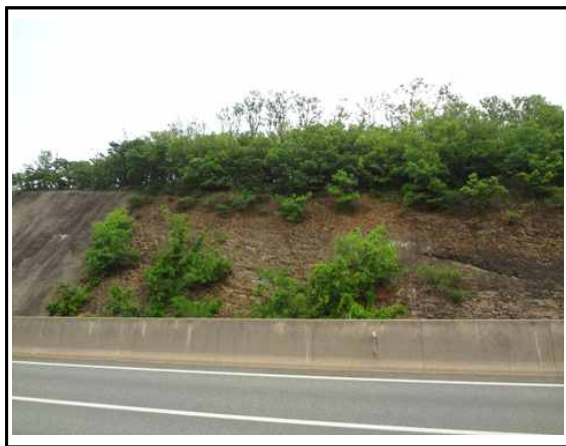
| ① 88.44K 1단 표층유실 ⇨ 주의관찰 | 하단 전경 |

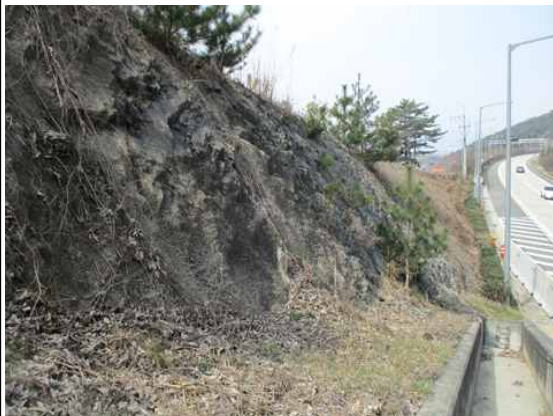
| <p>① STA.+25 1단 뜬돌 ⇨ 주의관찰</p> | <p>② STA.+260 산마루측구 낙석퇴적 ⇨ 정비</p> |

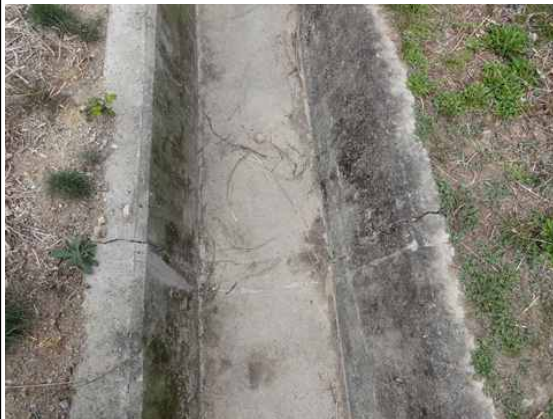
| <p>③ STA.+170 산마루측구 균열 ⇨ 균열보수</p> | <p>낙석방지울타리 전경</p> |

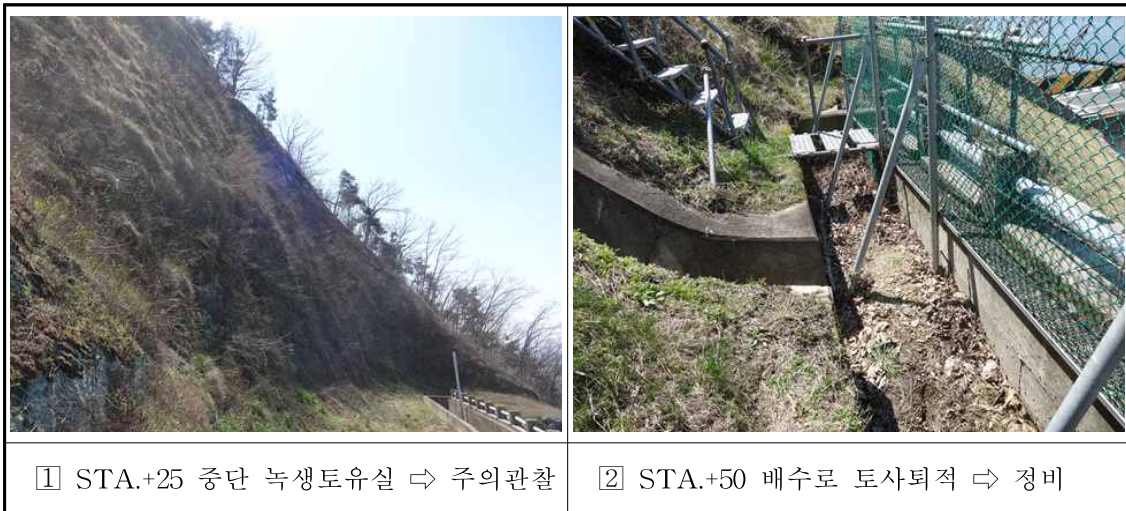
① STA.+25 중단 녹생토유실 ⇨ 주의관찰

② STA.+50 배수로 토사퇴적 ⇨ 정비
