# 2017년 상반기 시설물 정기점검 용역(2공구) 정 기 점 검 외 관 조 사 망 도

[ 기 타 종 시 설 물 / 교 량 ]

# 2공구 시설물

[ 교량 8개소 ]

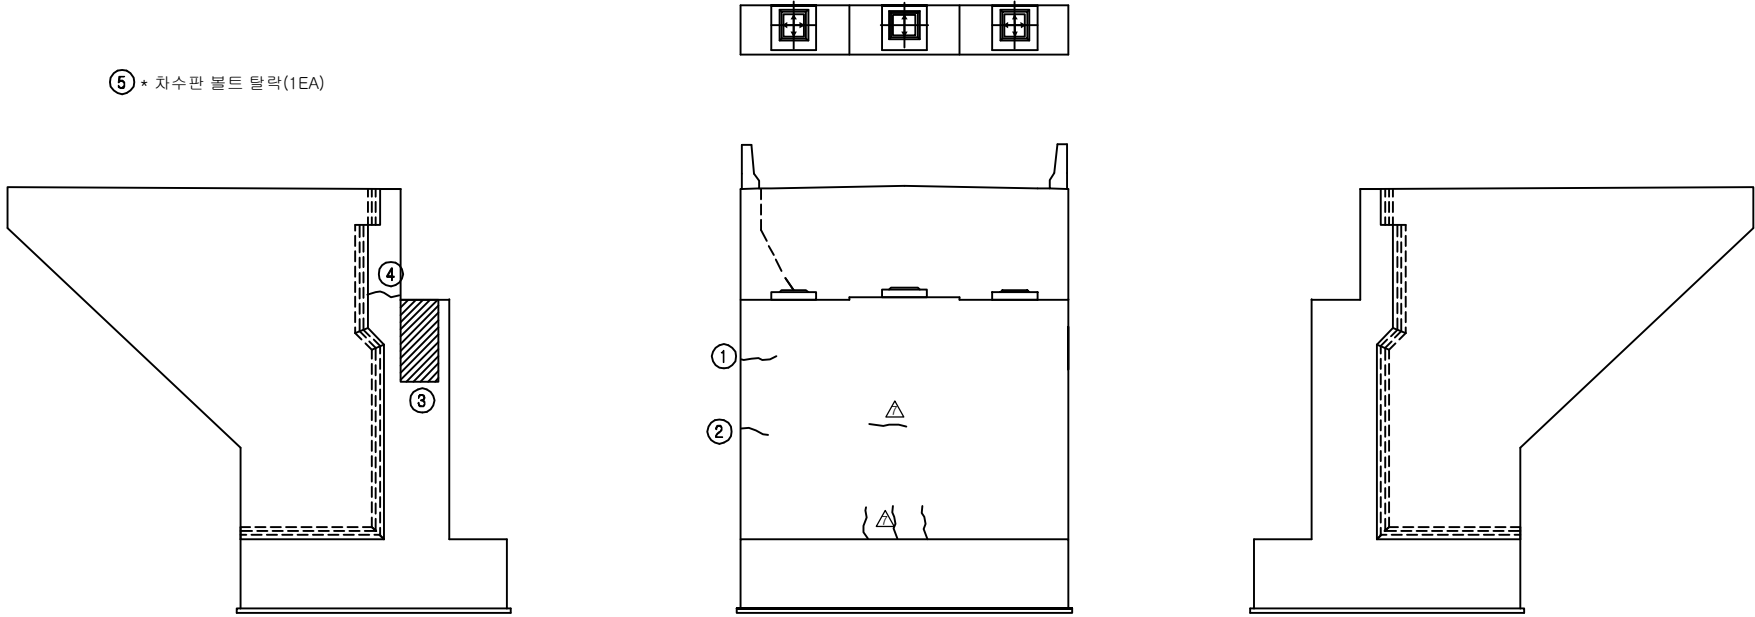
ID:옥산육교-교대 A2

⑤ \* 차수판 볼트 탈락(1EA)

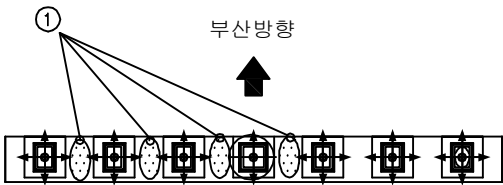
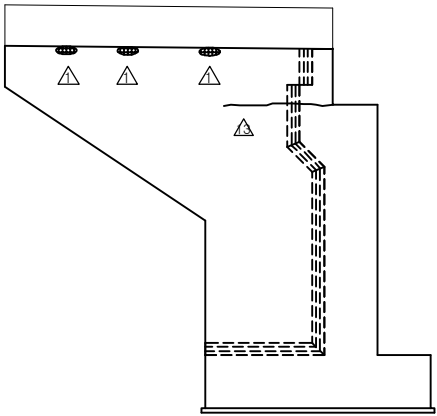
## 날개벽(우측)

④ \*차수판 앵커 탈락(2EA)  
⚠ \*법면 접합부 보수부 재손상

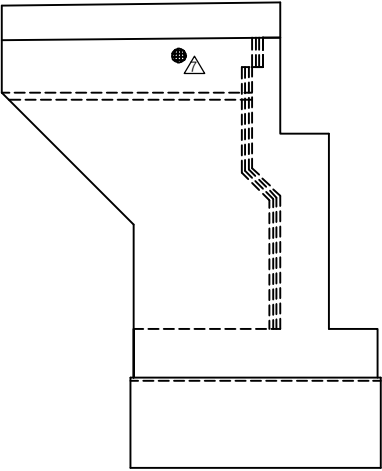
## 날개벽(우측)

- ⑨ \*상·부산 바닥간하면 접합부 누수로 인한 법면 토사 유실 및 하부 지면 패임  
 △ \*점검계단 하부(날개벽 우측) 콘크리트 파손 A=0.5X0.5  
 ⑩ \*차수판 볼트 풀림(3EA)

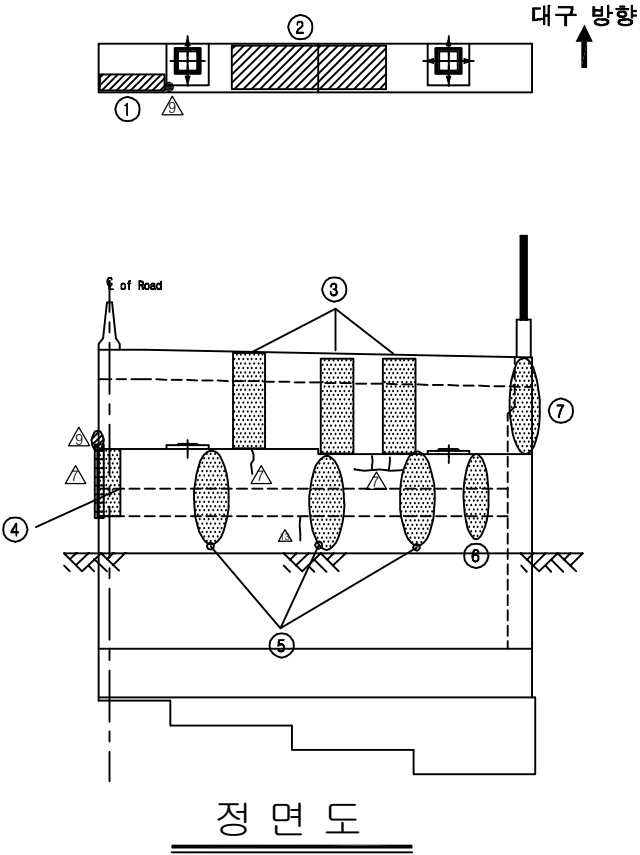
⑧ \*상·부산 바닥판하면 접합부 누수로 인한 법면 토사 유실 및 하부 지면 패임

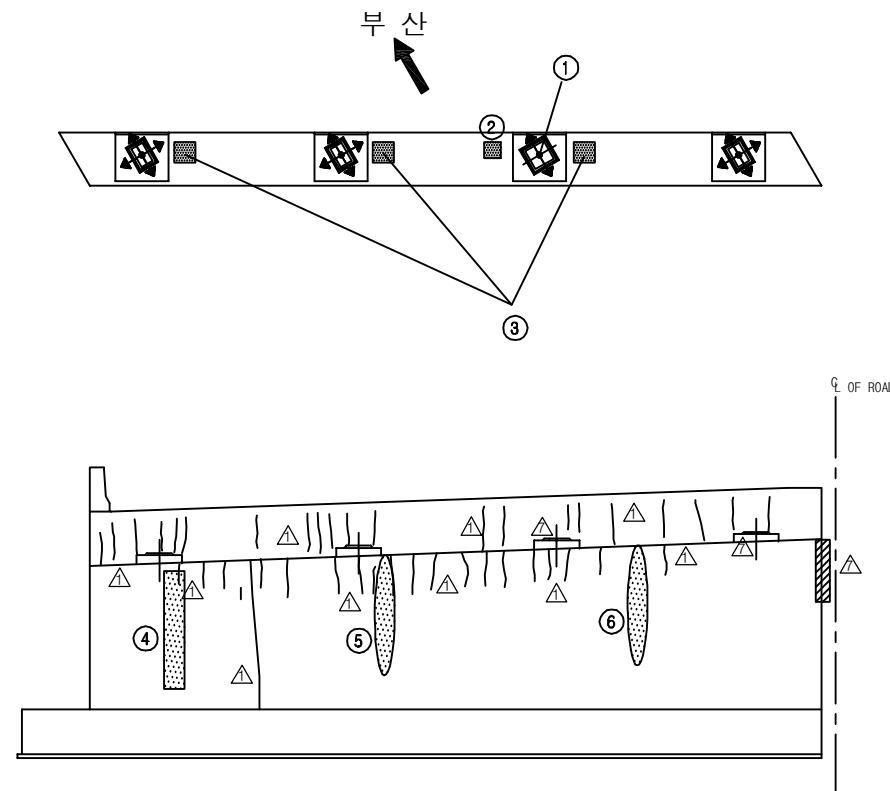
날개벽(좌측)

⑦ \*교대법면 누수흔적(바닥판 상,부산 접합부에서 낙수)
