# 2017년 상반기 시설물 정기점검 용역(4공구) 정 기 점 검 외 관 조 사 망 도

[ 기 타 종 시 설 물 / 교 량 ]

2017. 06.

# 4공구 시설물

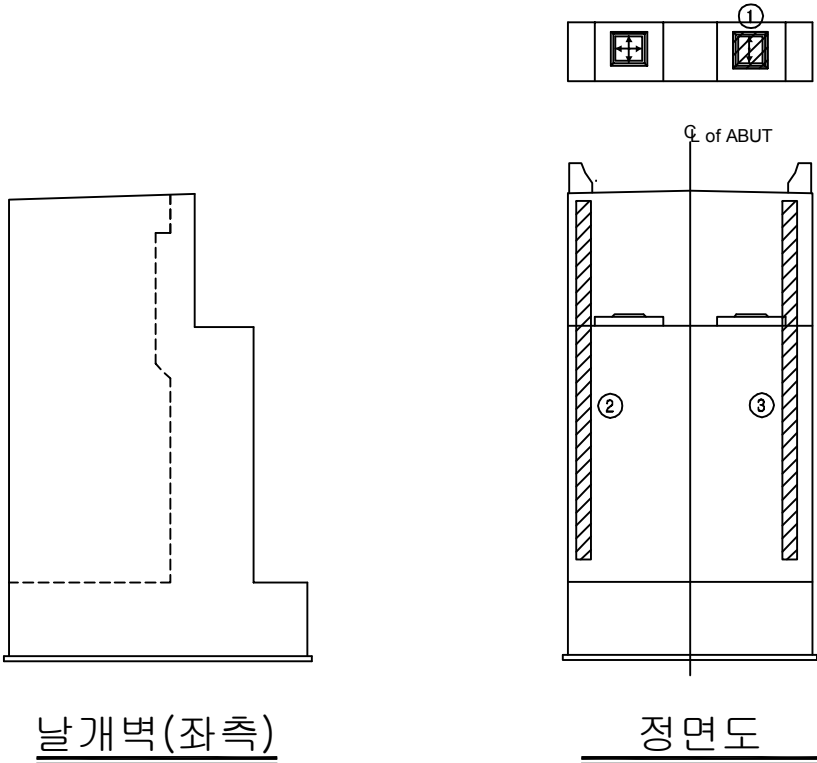
ID:하도육교-교대 A2

④ ※ 차수판 볼트 탈락(2EA)

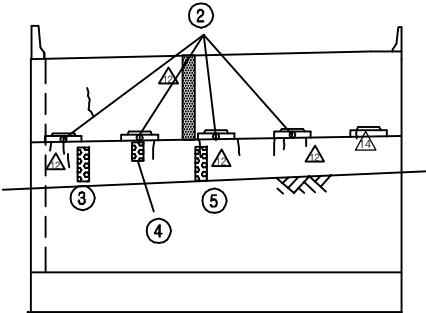
ID:흥산3교(부산)-교대 A2

⑥ \* 차수판 앵커 탈락(1EA)
