# 2017년 상반기 시설물 정기점검 용역(7공구) 정 기 점 검 외 관 조 사 망 도

[ 기 타 종 시 설 물 / 교 량 ]

2017. 06.

# 7공구 시설물

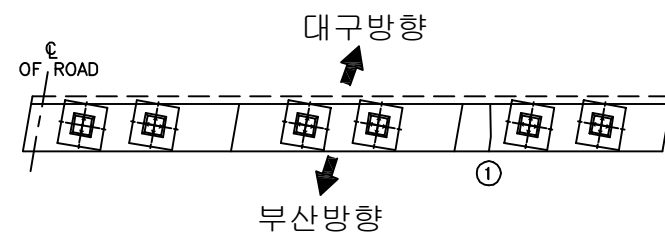
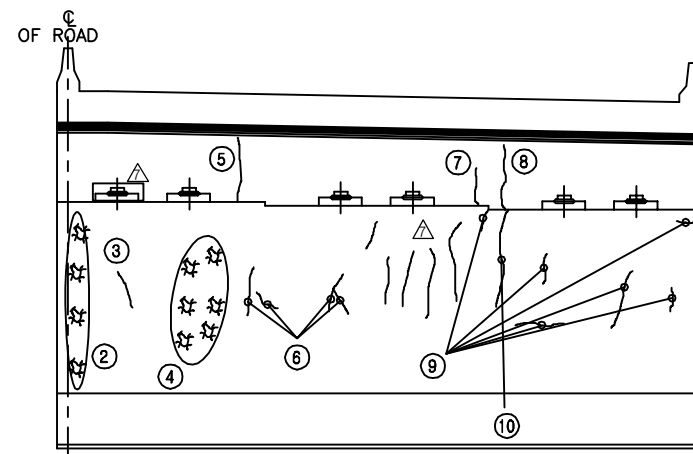
- ⑫ ※ 차수판 앵커 탈락(1EA)  
 ⑬ ※ 간격재 미 제거  
 ⑭ ※ 배수측구 손상

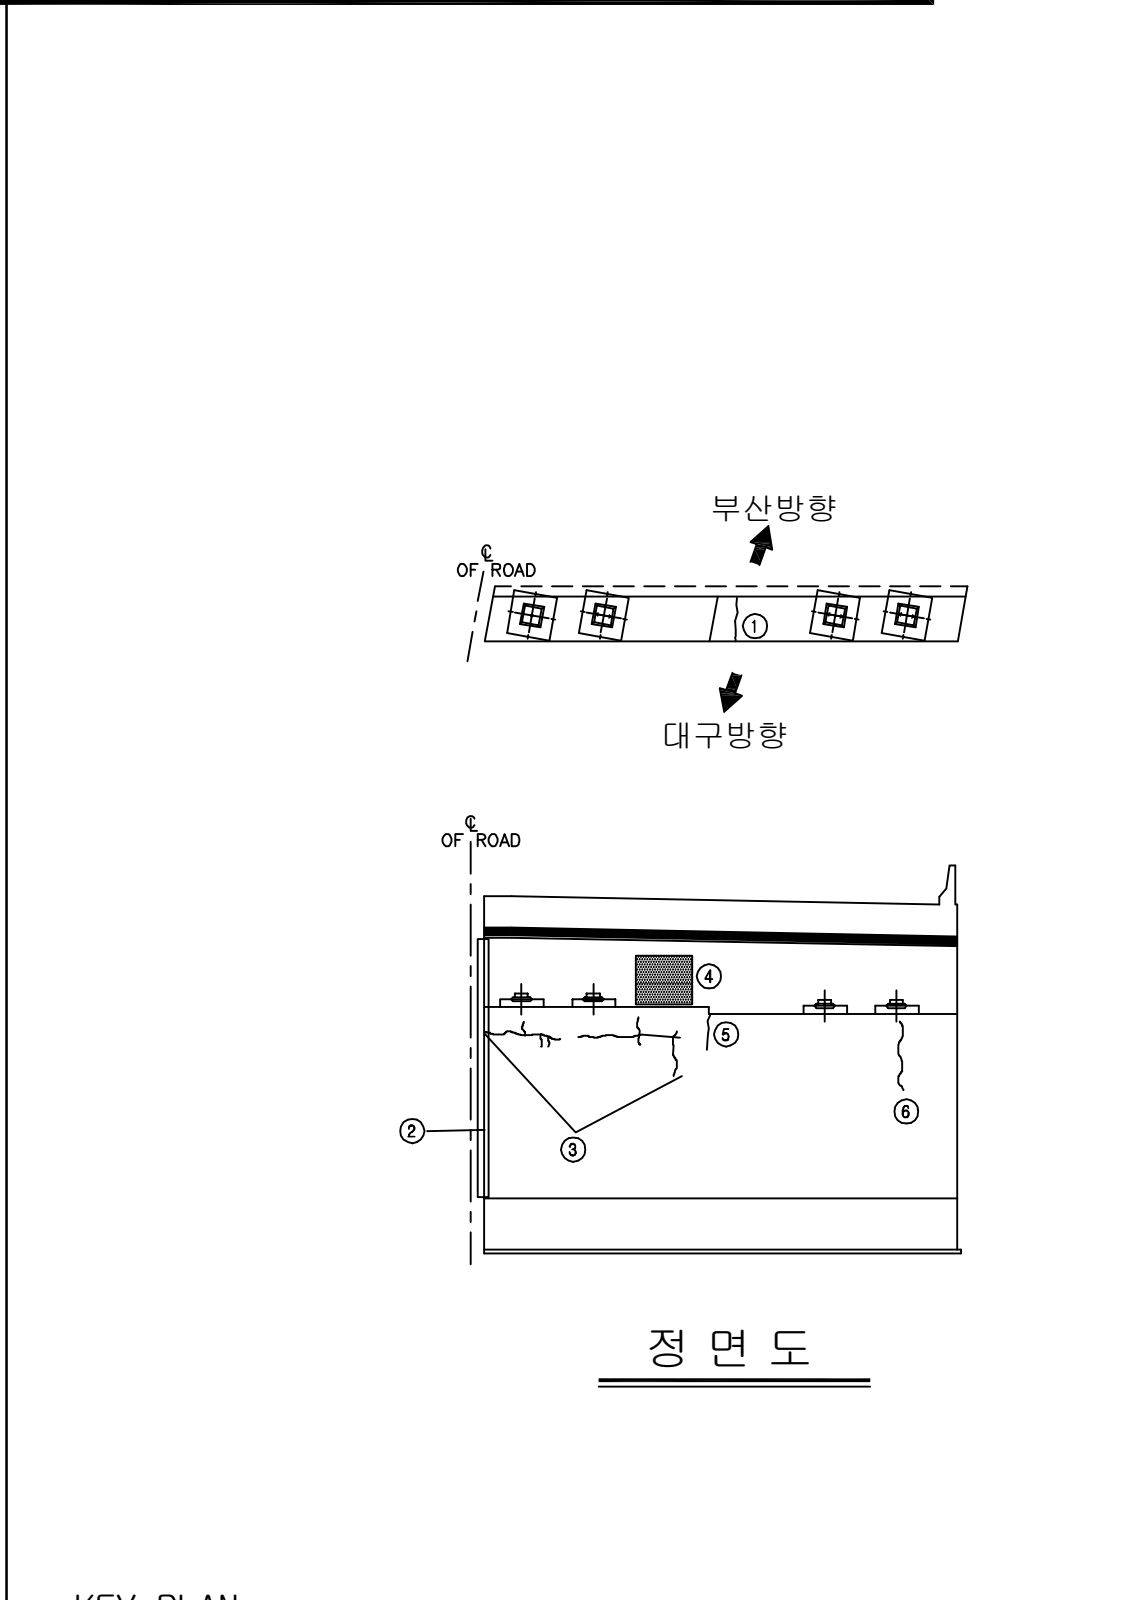
ID:밀양IC교(부산)-교대 A1

⑦ ※ 보호법면 상부 1~2cm침하(L=10.0m)  
⑧ ※ 간격재 미 제거

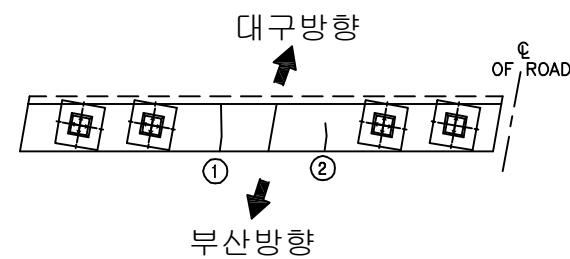
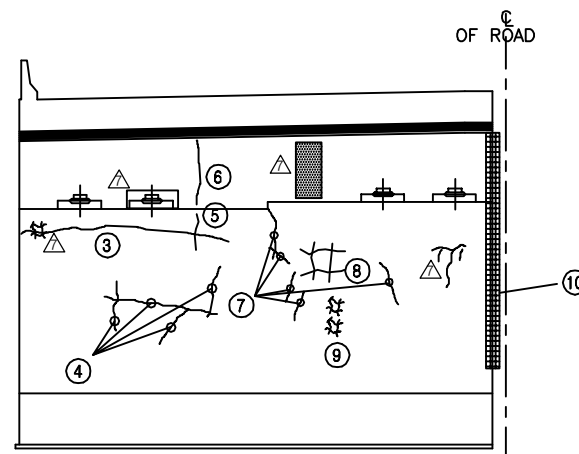
⑪ ※ 차수판 볼트 탈락
