# 2017년 상반기 시설물 정기점검 용역(8공구) 정기 점검 외 관 조 사 망 도

[ 기 타 종 시 설 물 / 교 량 ]

2017. 06.

# 8공구 시설물

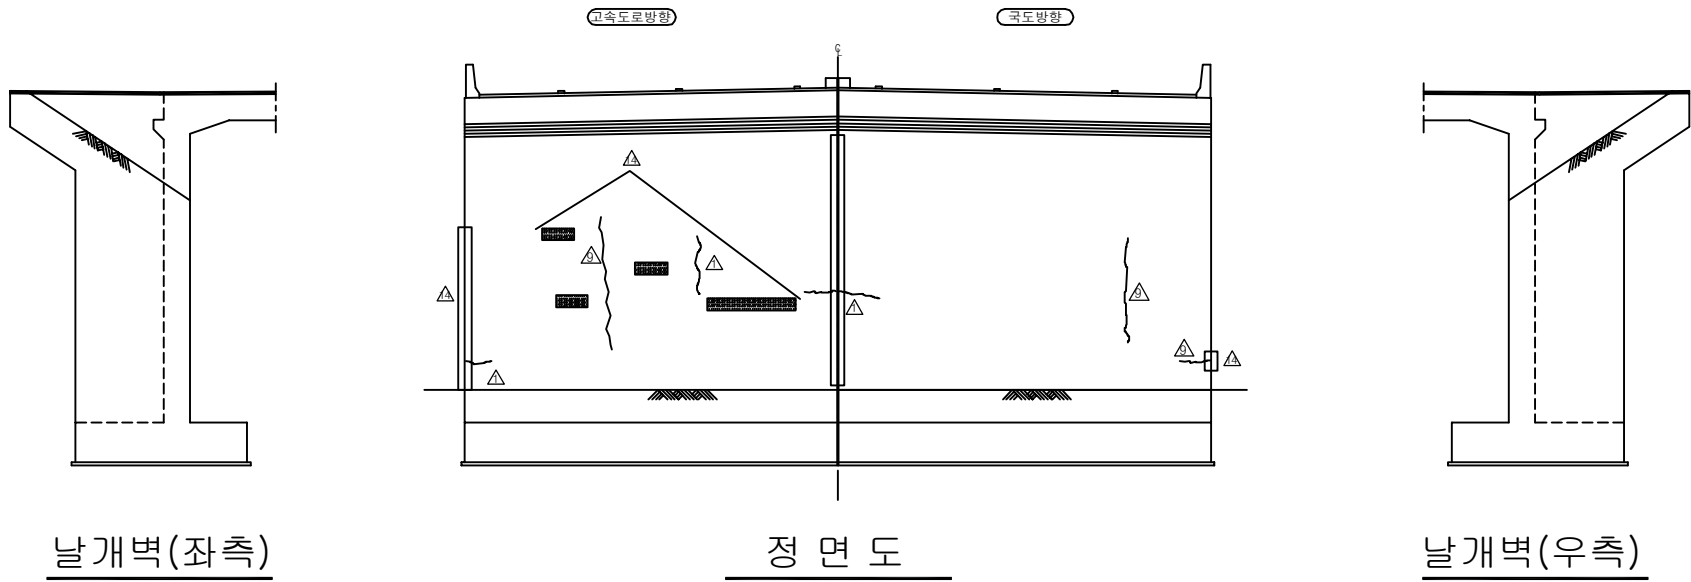
① \* 농기계 적치

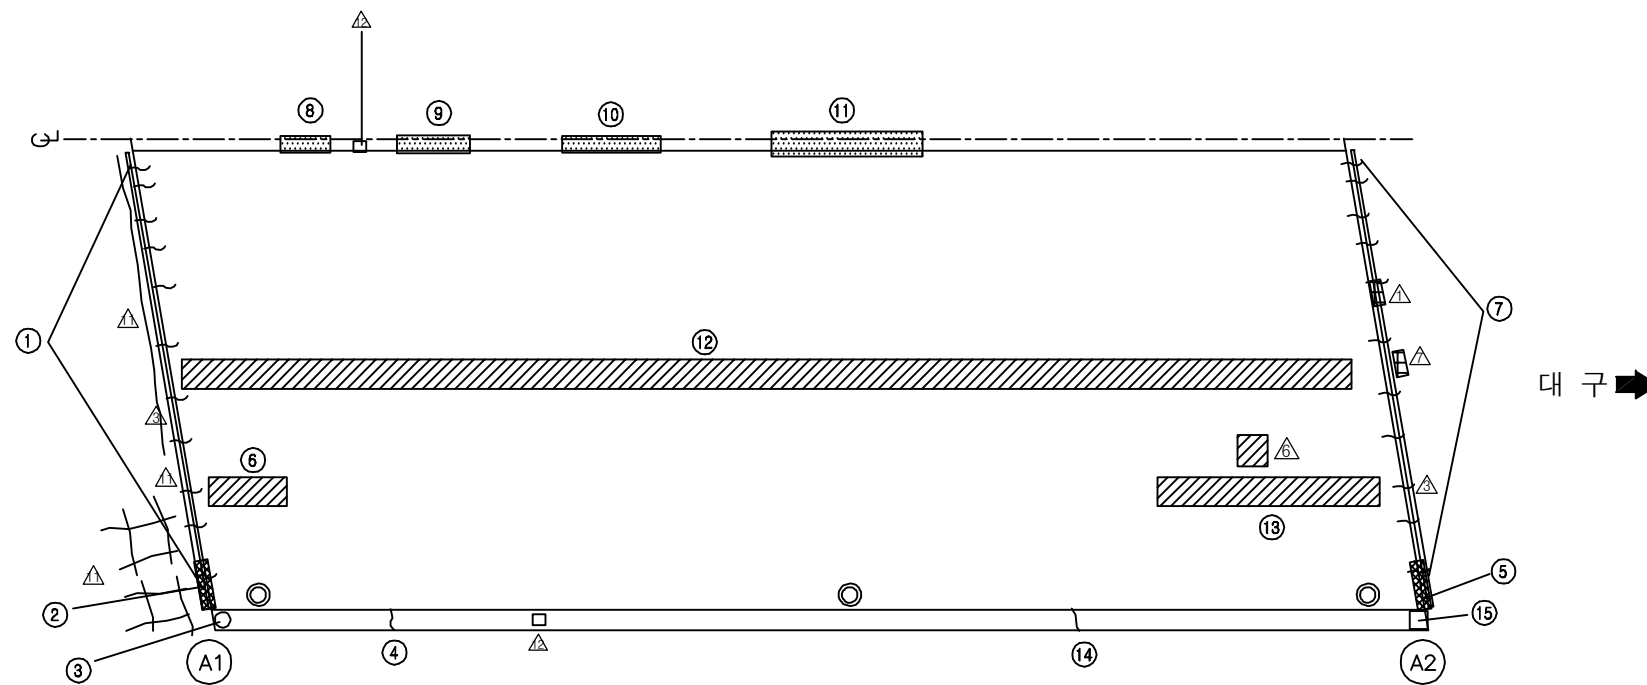
③\* A1,A2측 흥벽과 밀착(유간 부족)

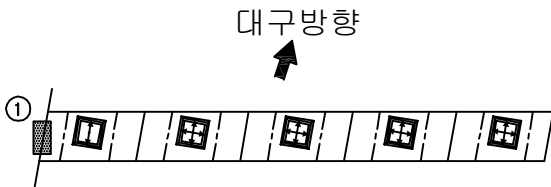
- ⚠ \* 점검계단 상부 손상 A=0.5X0.5
- ② \* 간격재 미제거
- ⚠ \* 우측점검계단 이격

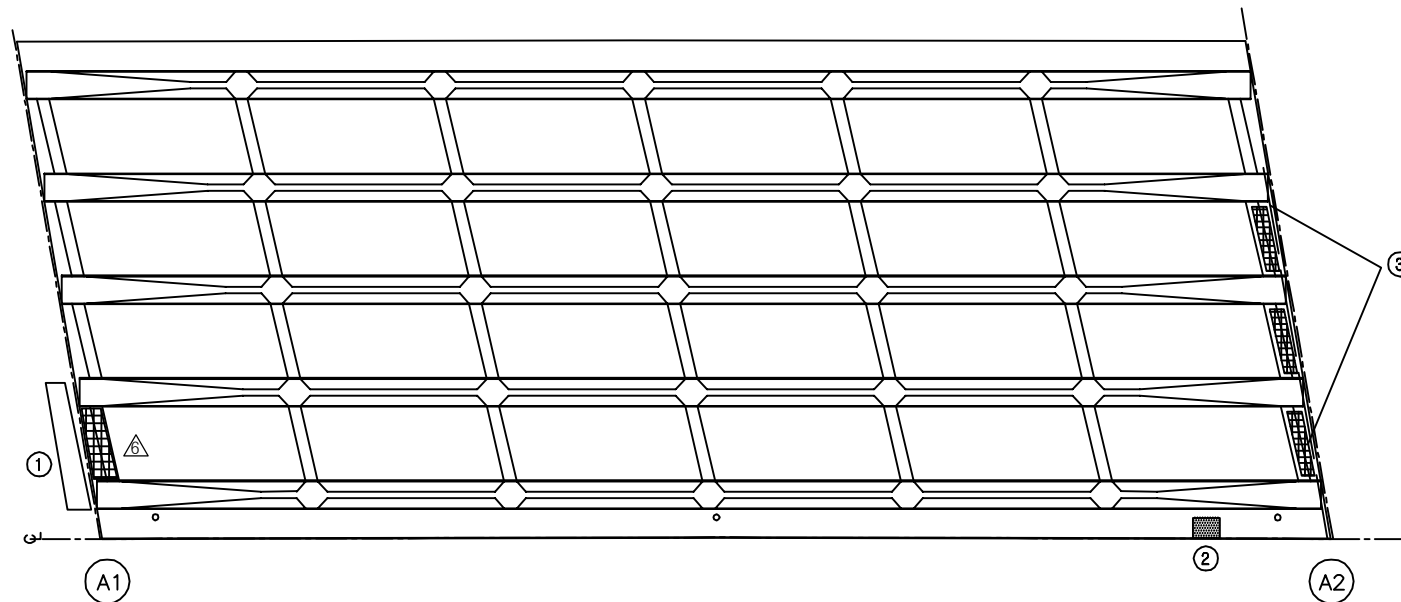
④ \* A1,A2측 흥벽과 밀착(유간 부족)

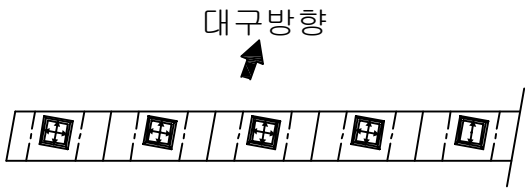
△ \* 점검계단 상부 손상 A=0.3X0.3  
△ \* 좌측점검계단 이격
