# 2017년 상반기 시설물 정기점검 용역(9공구) 정 기 점 검 외 관 조 사 망 도

[ 기 타 종 시 설 물 / 교 량 ]

# 9공구 시설물

# 1. 여차교

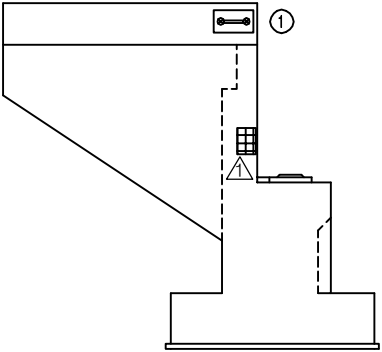
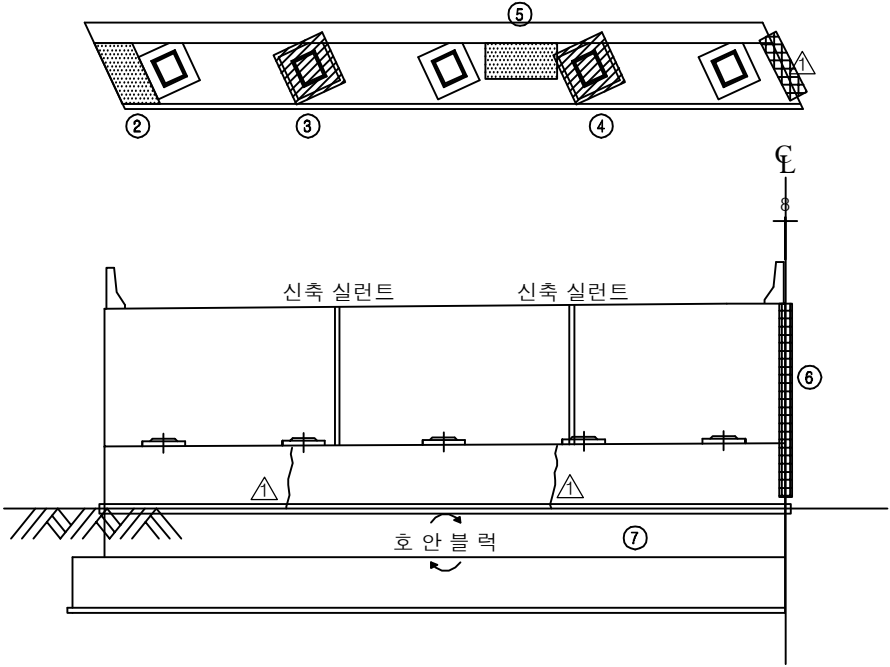
ID:여차교(대구)-교대 A1

⑧ \* 교대 보호법면 침하 및 보호블럭 밀림
