| 사면명 | 기타종사면1(10공구) |
| 관리이정 | 대동분기점 Ramp-C |

Project Title  
2017년 상반기 시설물 정기점검 용역

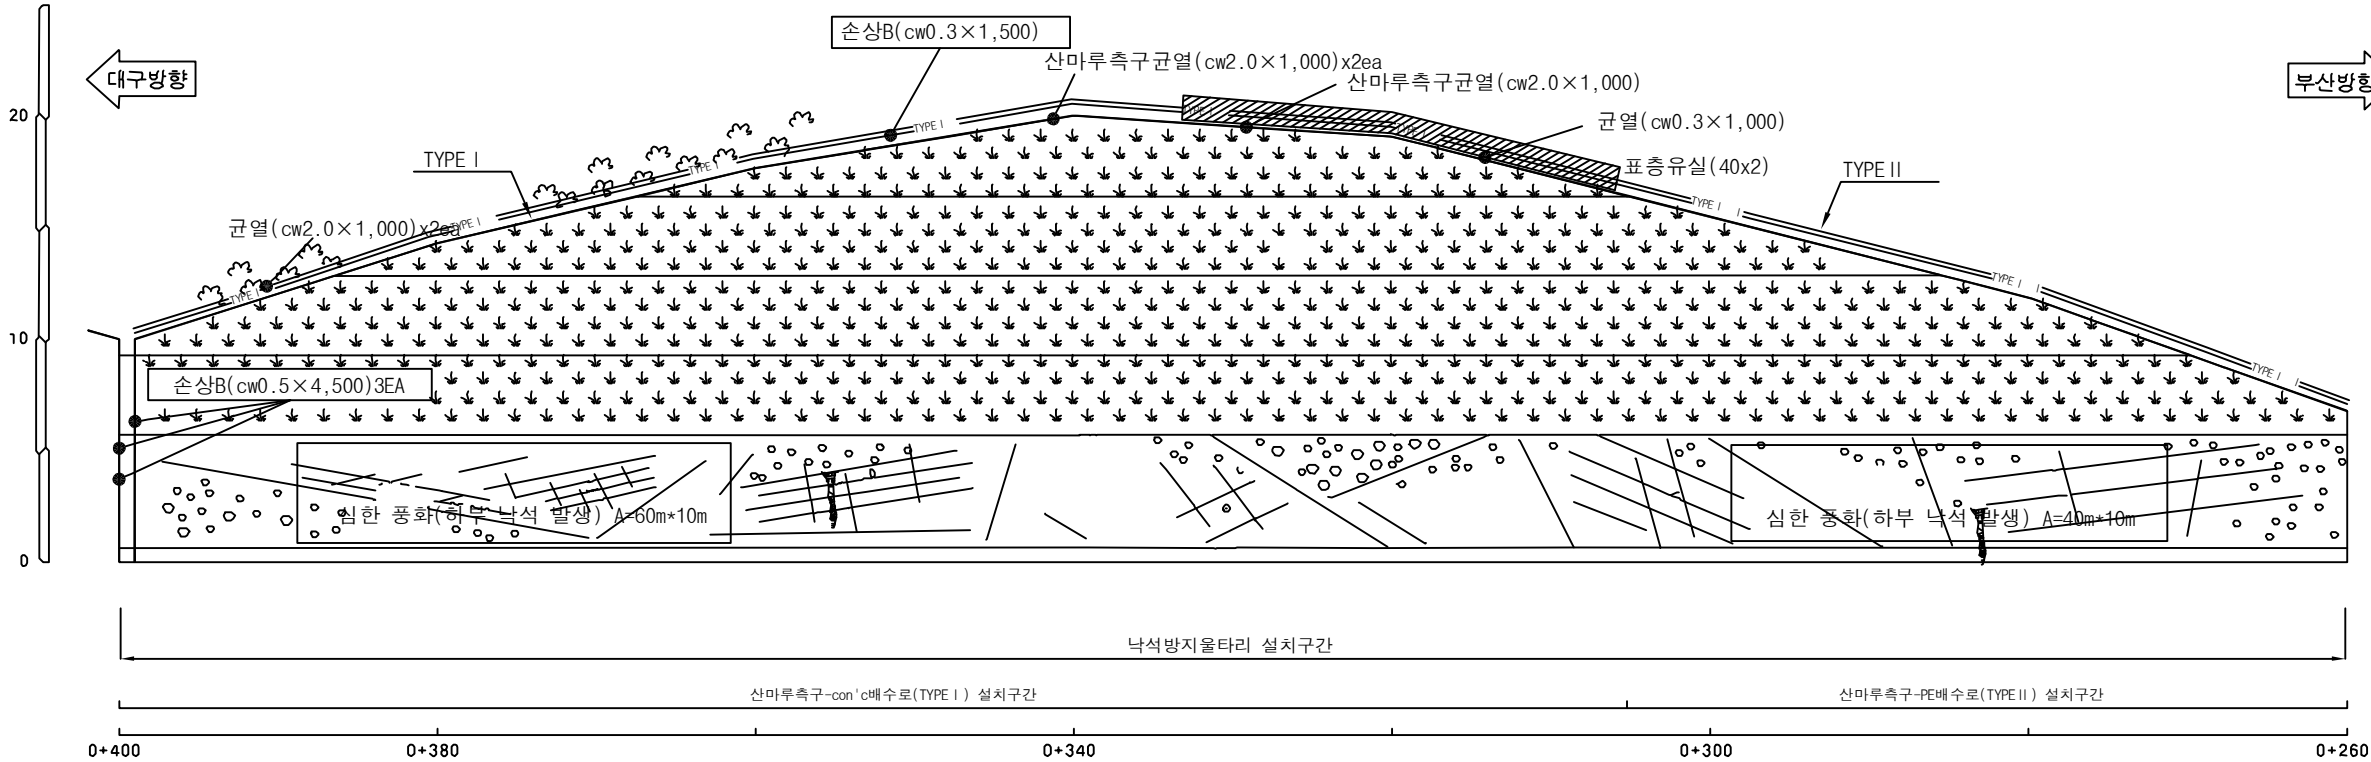
RAMP-C ( 10공구 STA.0+260~0+400)

- \* Note
1. 심한풍화구간 하단부 낙석방지 울타리 설치로 위험성은 낮음

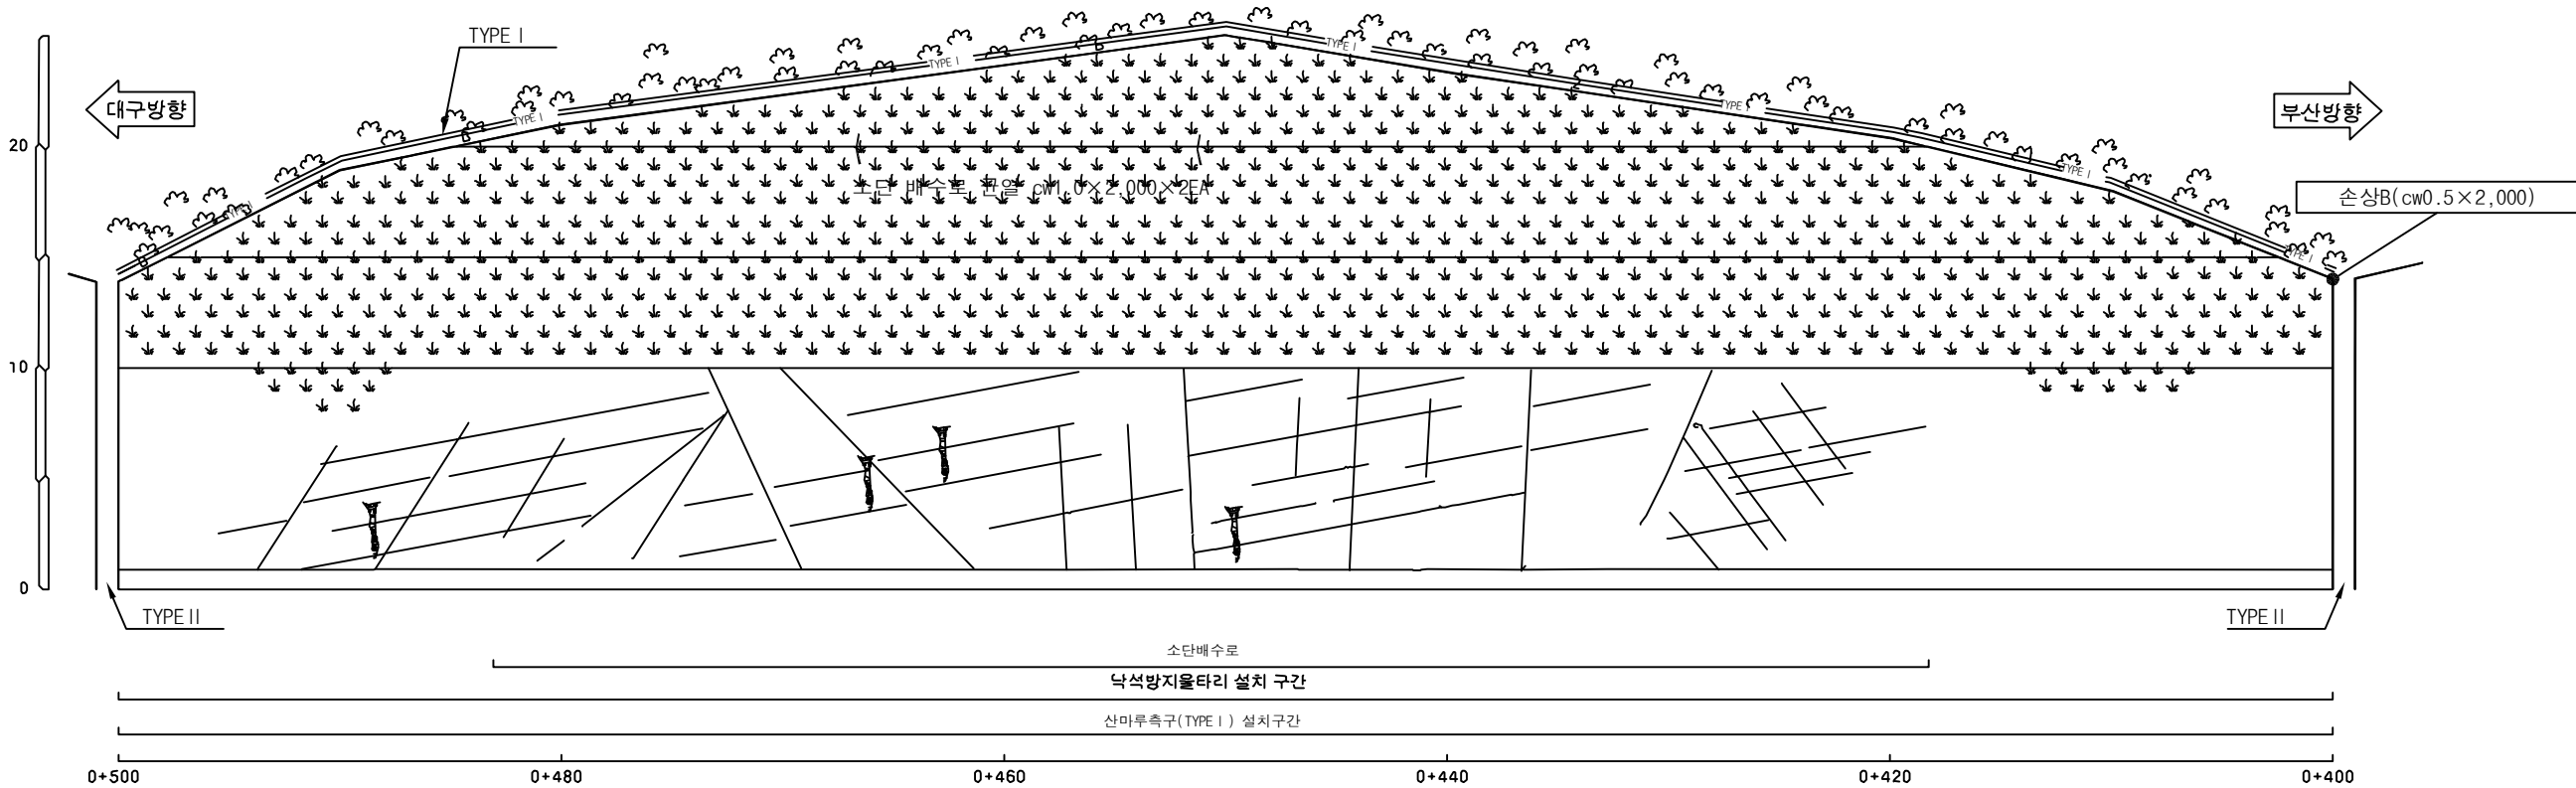
RAMP-C ( 10공구 STA.0+400~0+500)

\* Note  
 1. 심한 풍화(하부 토사퇴적) A=100m\*10m

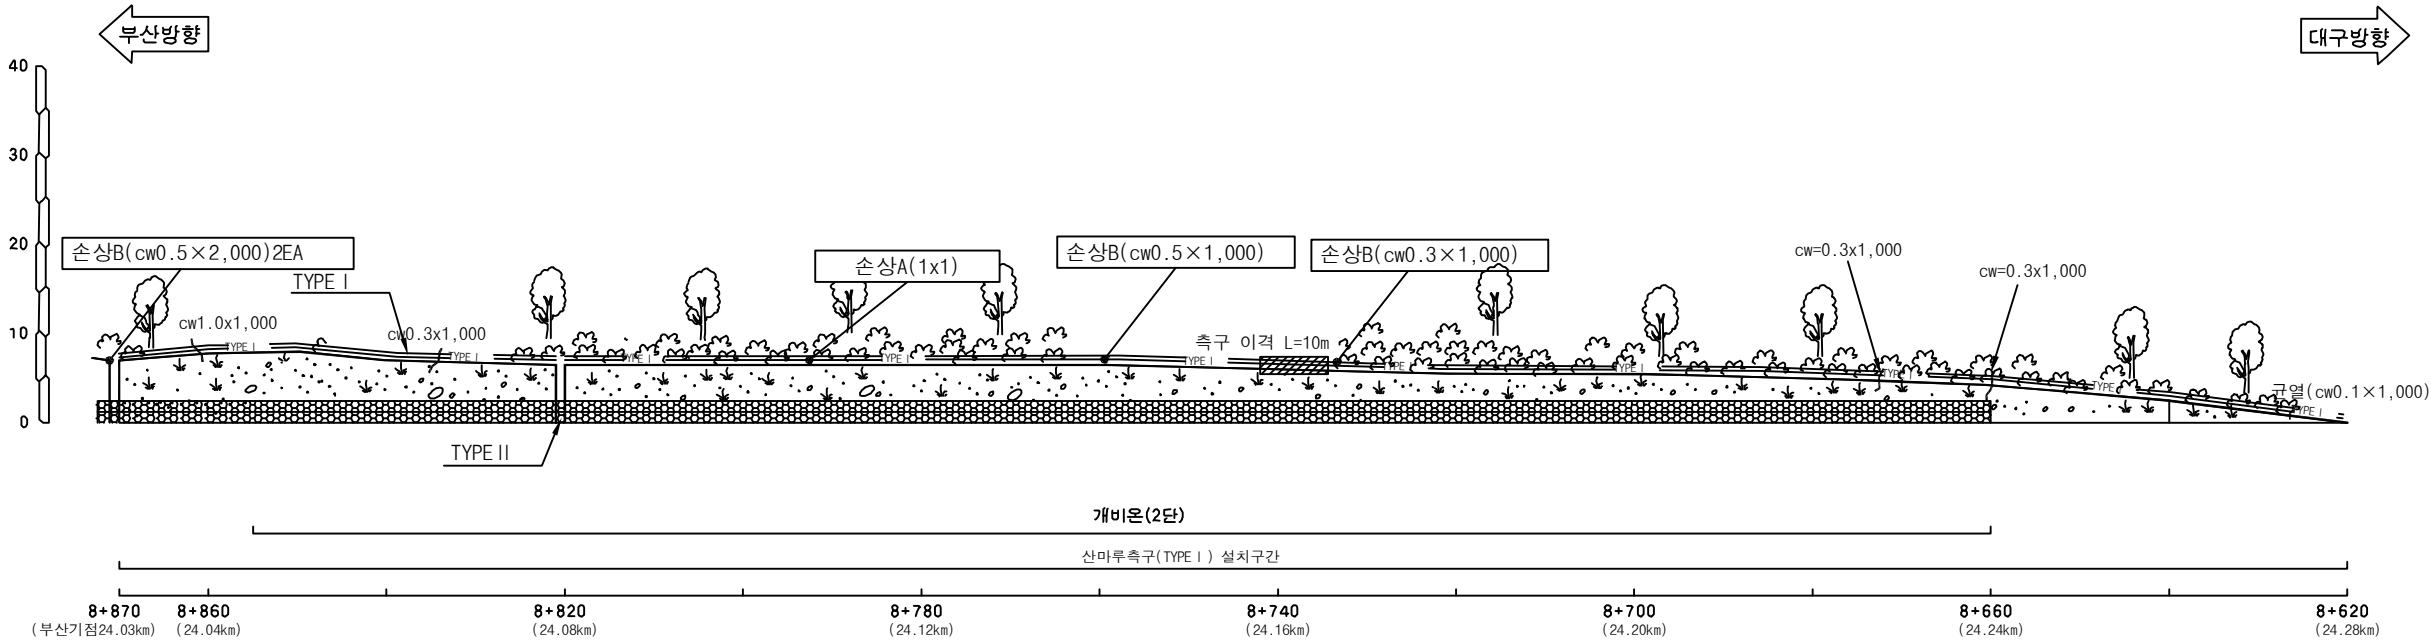
부산기점 24.03~24.28km (9공구 STA.8+620~8+870)

\* NOTE  
 1. 상부 전구간 표층유실, 세굴 발생 (A=250m X10m)

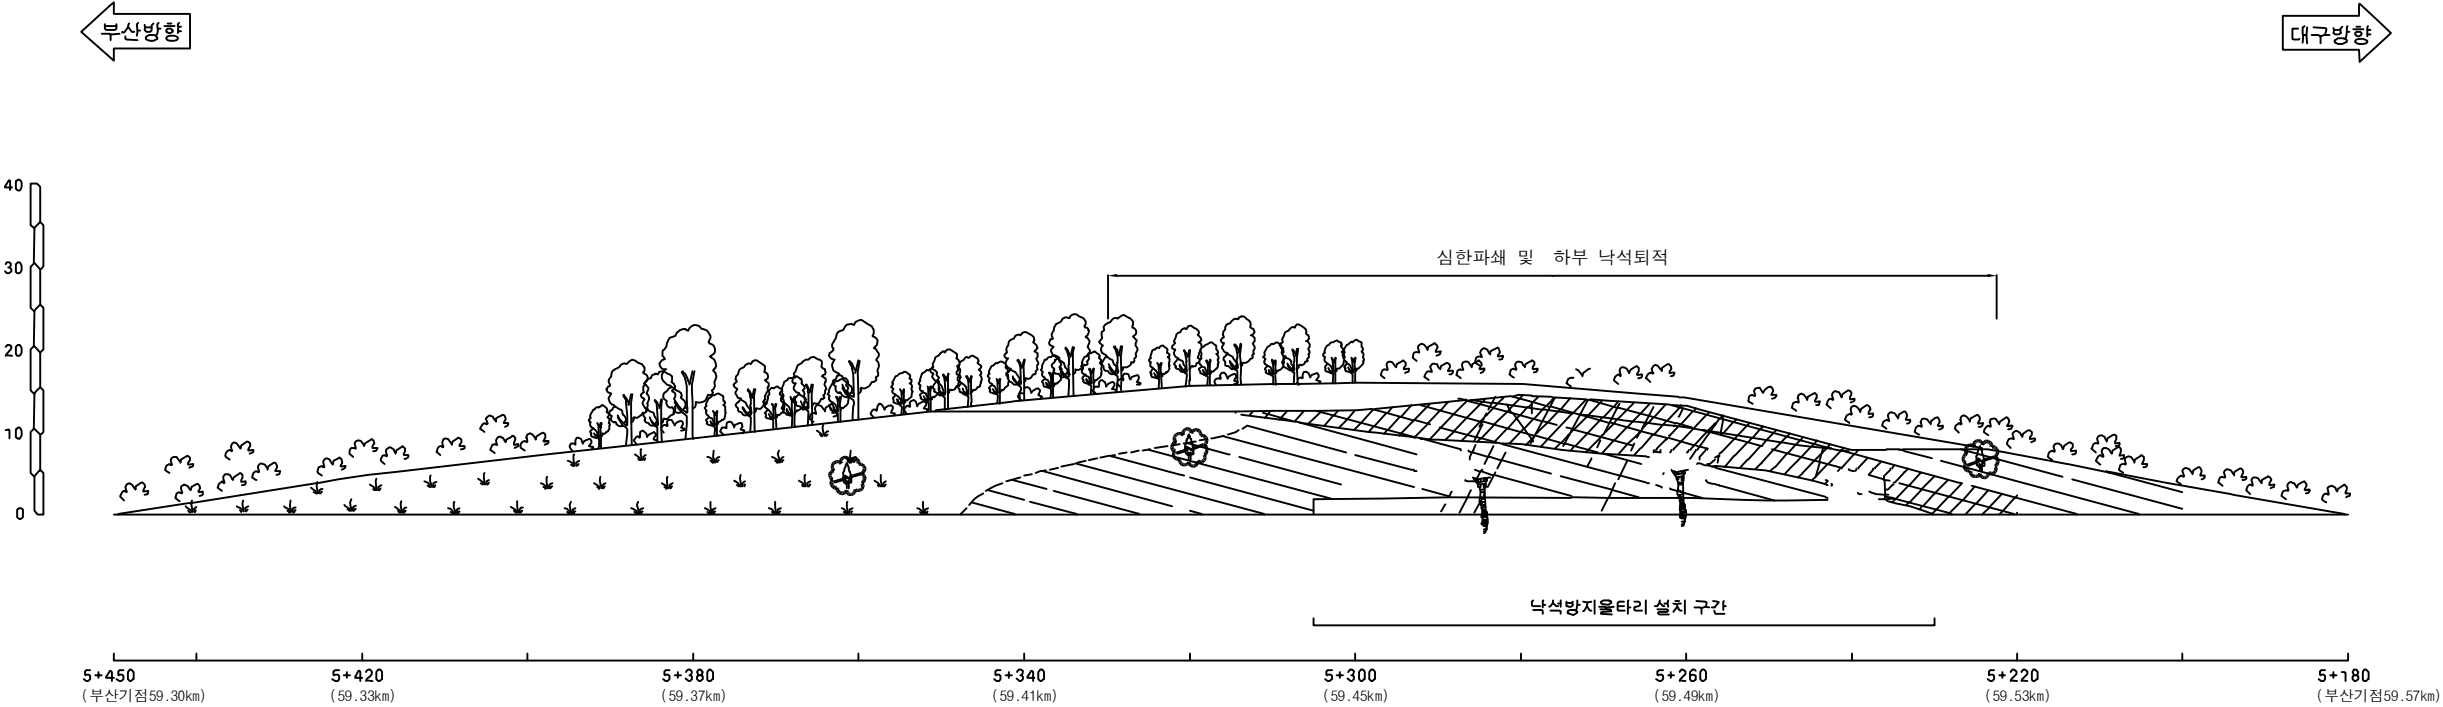
부산기점 59.30~59.57km (5공구 STA.5+180~5+450)

NOTE  
1. 69.42~53km 1단 심한파쇄 및 하부 낙석퇴적 구간  
-도로로 유입 가능성 낮으나 현재 진행중으로 판단됨  
-장기적으로 보아 조치 필요

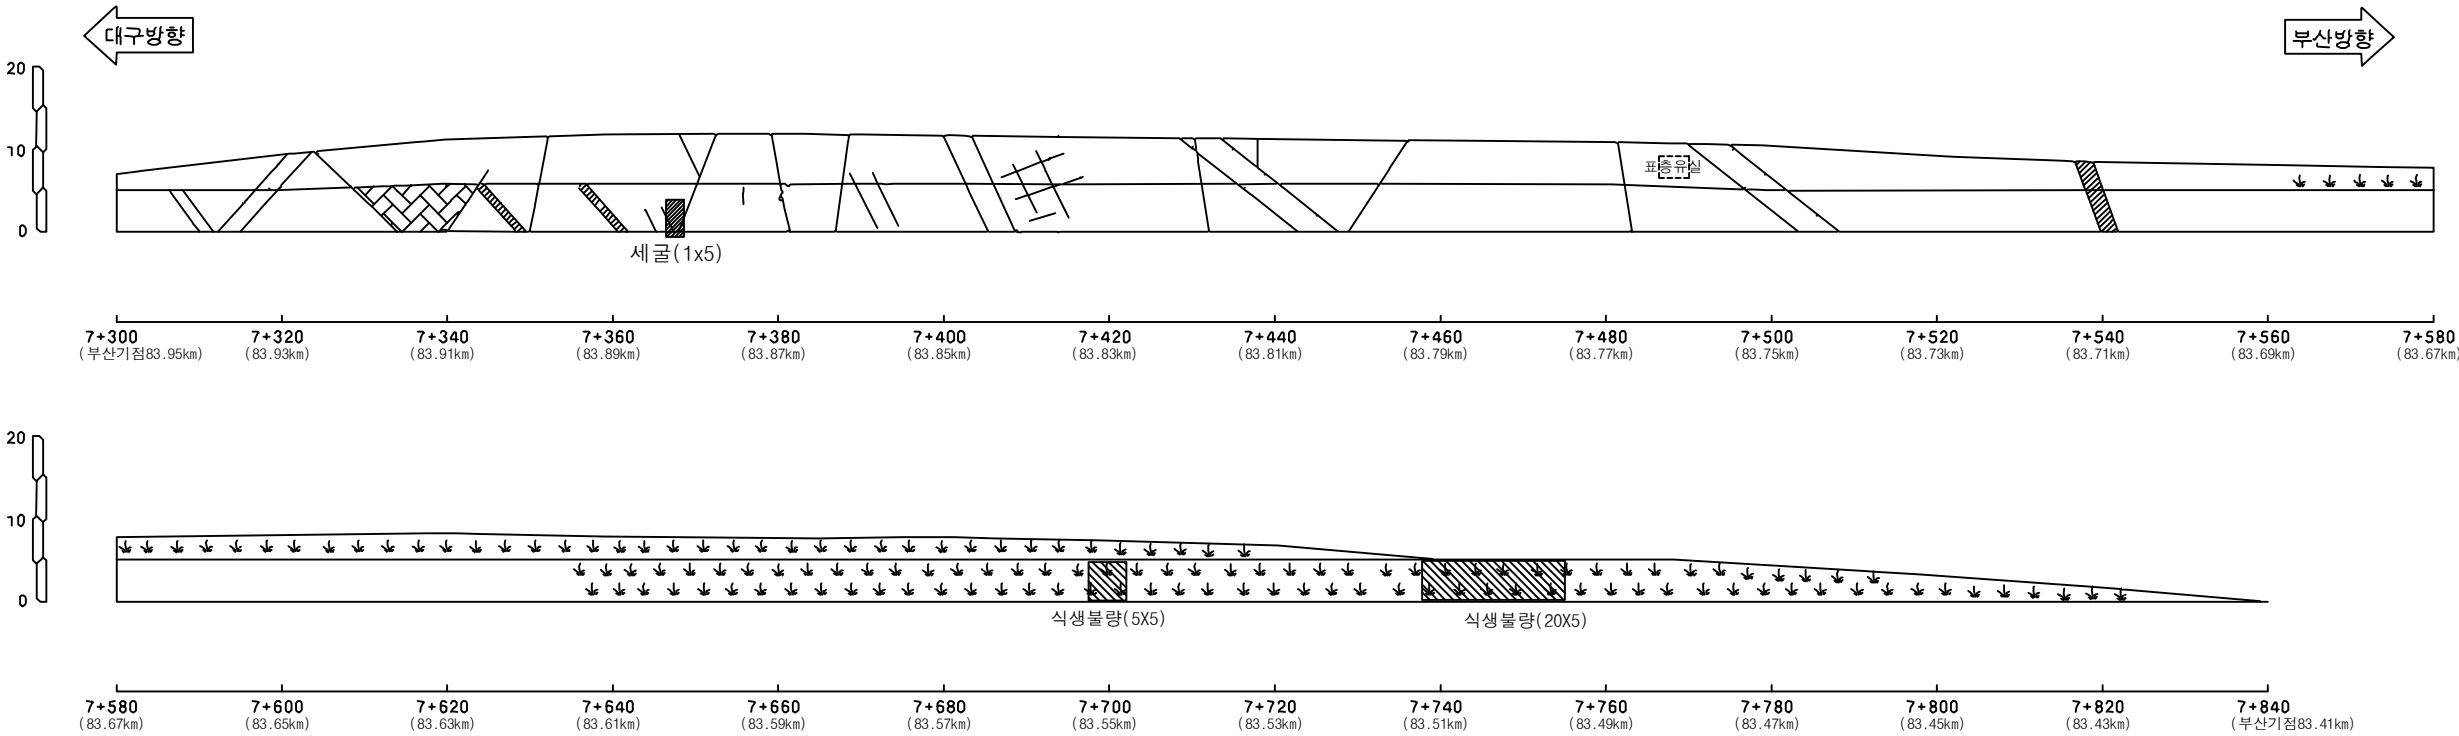
부산기점 83.41~83.95km (2공구 STA.7+300~7+840)

\* NOTE  
1. 83.61K~83.95K 1단 뜯돌 다수 분포
