## 4 .이산포IC RAMP-I교

| 사업명 | 2017년 상반기 일산대학교 시설물 정밀점검영역 | 구조물명 | 일산대교 I-RAMP | 속성 | NONE |
| 점검기관 | (주) 평 성 엔 지 니 어 링 | 도면명 | 슬래브 상면 ( S10, S11, S12 ) | 투과 | - |

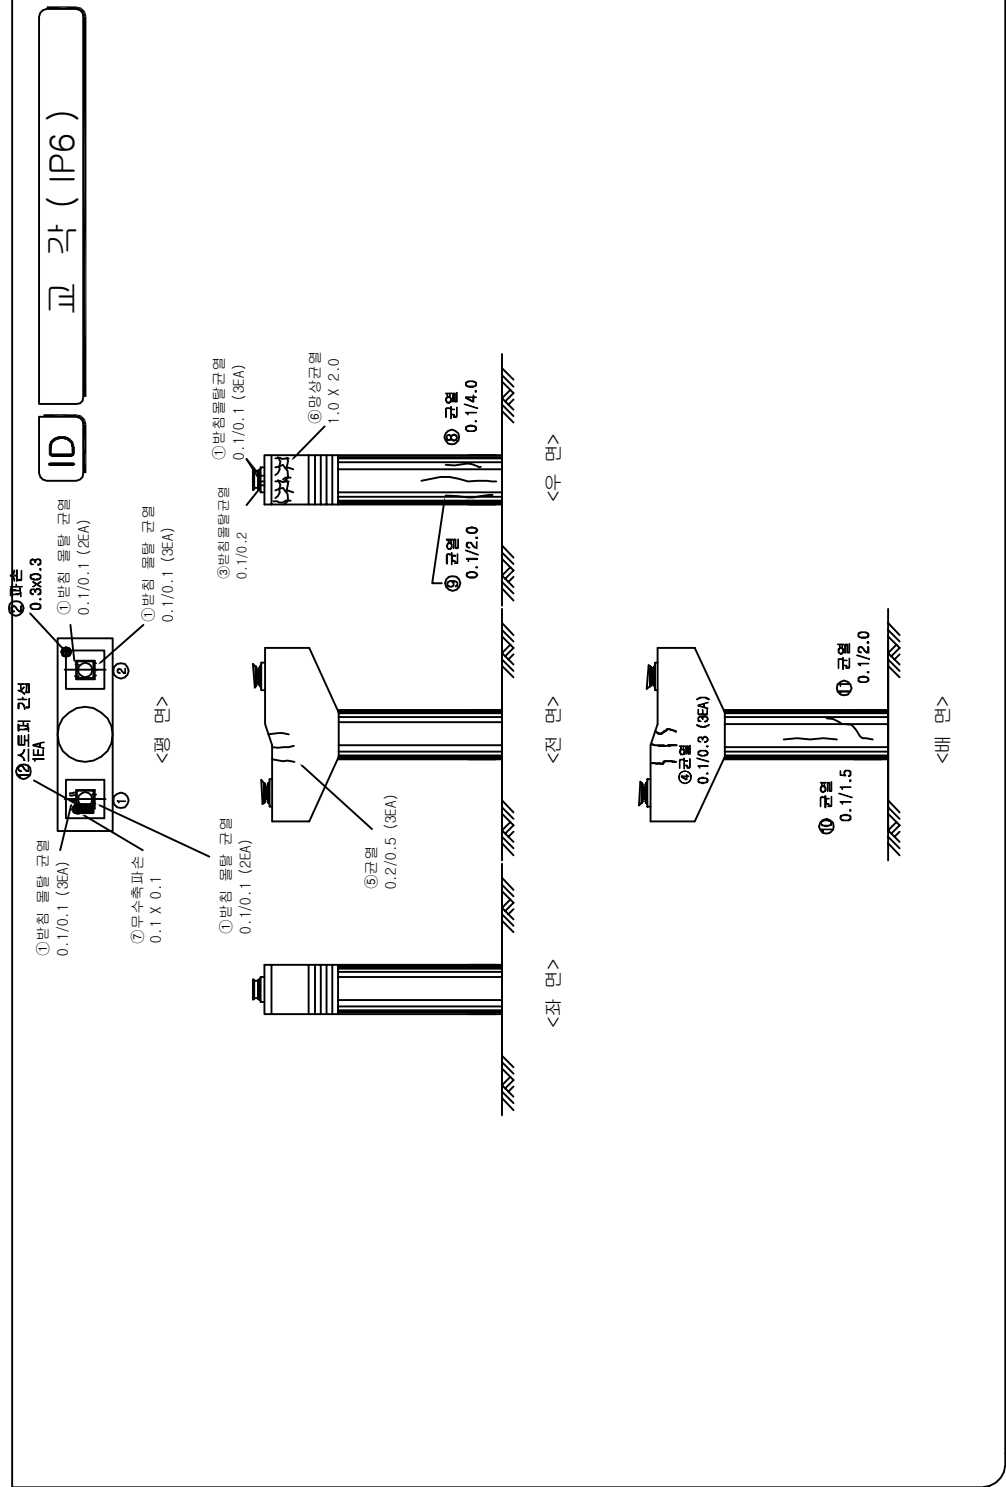
| NO | 손상 내용 | 손상 규모 | | 손상물량 | 비고 |
| 1 | 반침물탈 균열 | 0.1 | 14 | 1.4 | 0.2m이하 |
| 2 | 파손 | 0.3 | 0.3 | 1 | 0.09 |
| 6 | 망상균열 | 1.0 | 2.0 | 2.0 | |
| 12 | 스토퍼 간섭 | | 1 | 1.0 | |

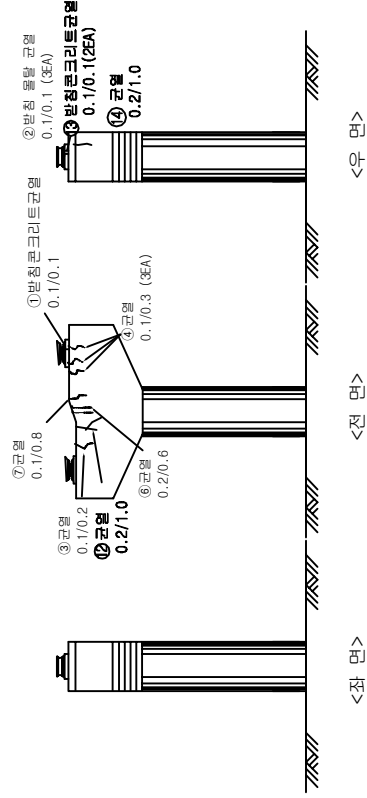
교 각 (IP7)

| NO | 손상 내용 | 손상 규모 | | 손상량 | 비고 |
| 10 | 균열 | | 2.5 1 | 2.5 | CR-0.3mm이상 |
| 11 | 파손 | 0.1 | 0.1 1 | 0.01 | |

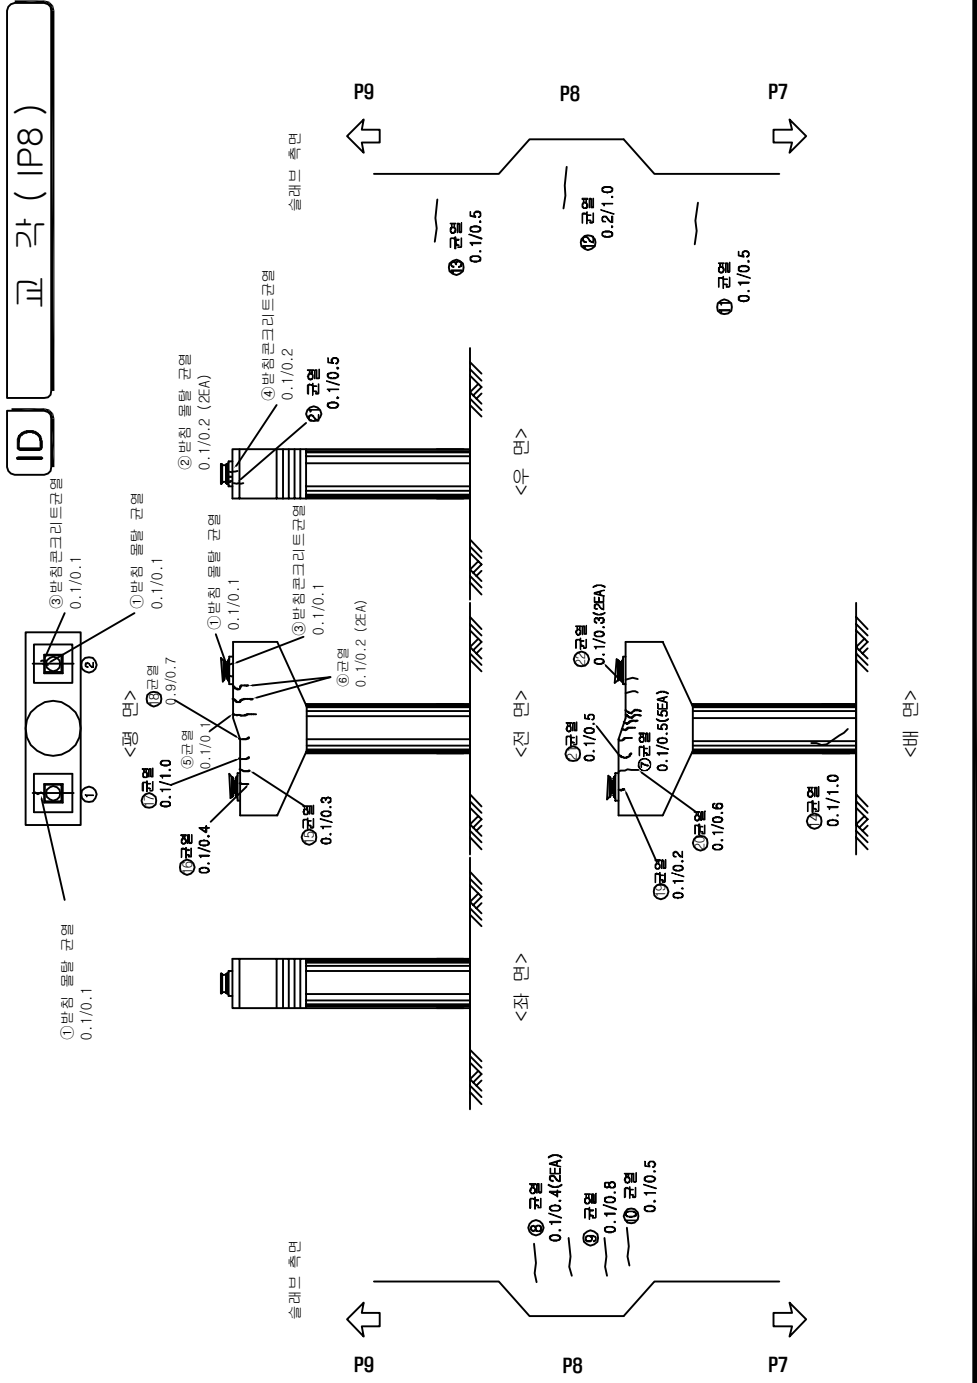
# ID 교각 (IP8)

| NO | 손상 내용 | 손상 규모 | | 손상량 | 비고 |
| 1 | 반경 물탈 균열 | 0.1 | 3 | 0.3 | ③ 0.2m이하 |
| 7 | 균열 | 0.5 | 5 | 2.5 | ③ 0.2m이하 |
| 18 | 균열 | 0.7 | 1 | 0.7 | ③ 0.3m이상 |

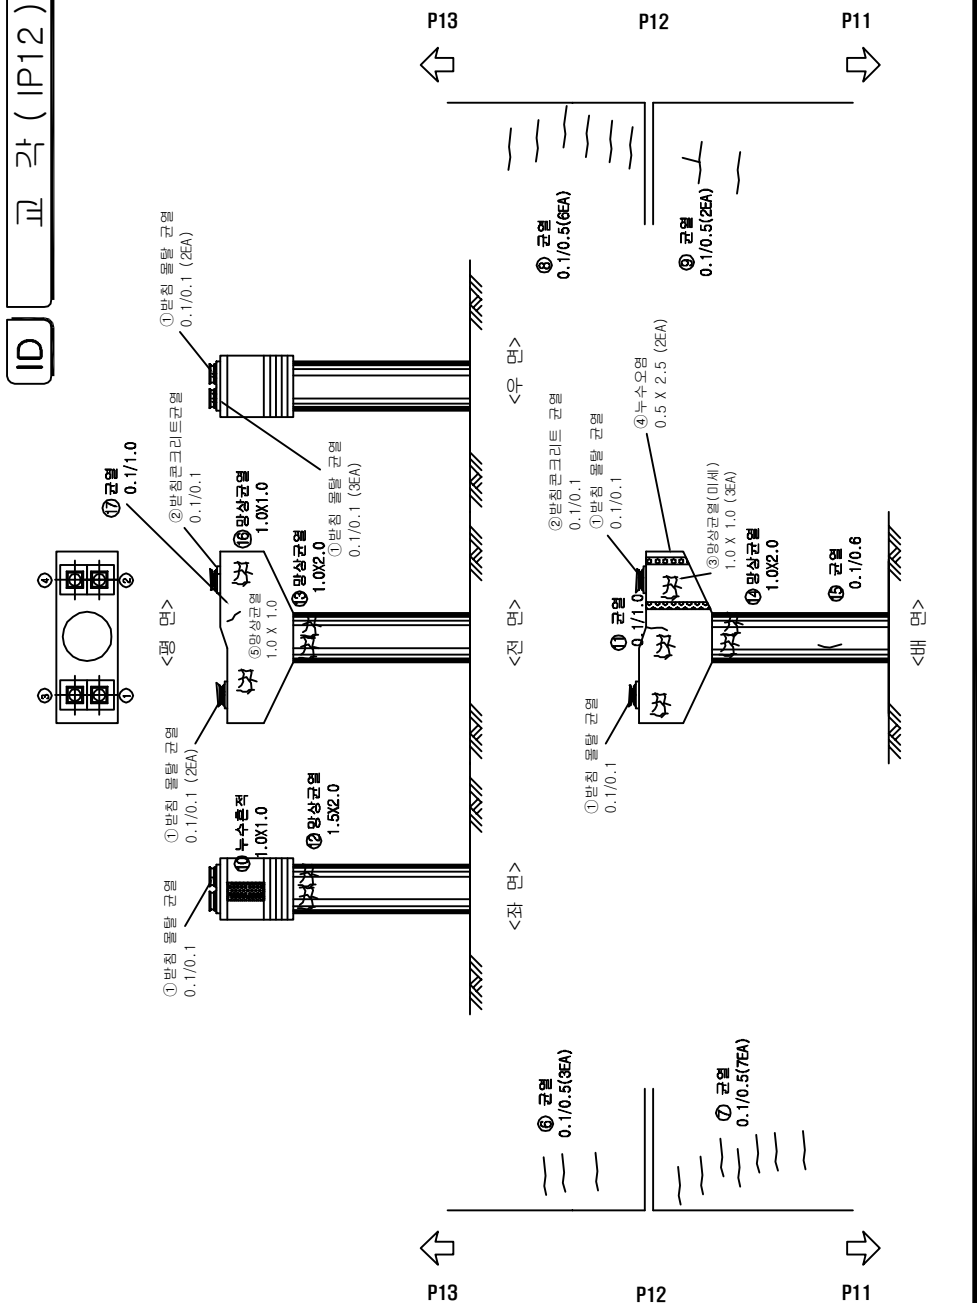
ID 교 각 (IP12)

| NO | 손상 내용 | 손상 규모 | | 손상량 | 비고 |
| 3 | 망상균열 | 1.0 | 3 | 3.0 | |
| 4 | 누수현상 | 0.5 | 2.5 | 2 | 2.5 |
| 12 | 망상균열 | 1.5 | 2.0 | 1 | 3.0 |

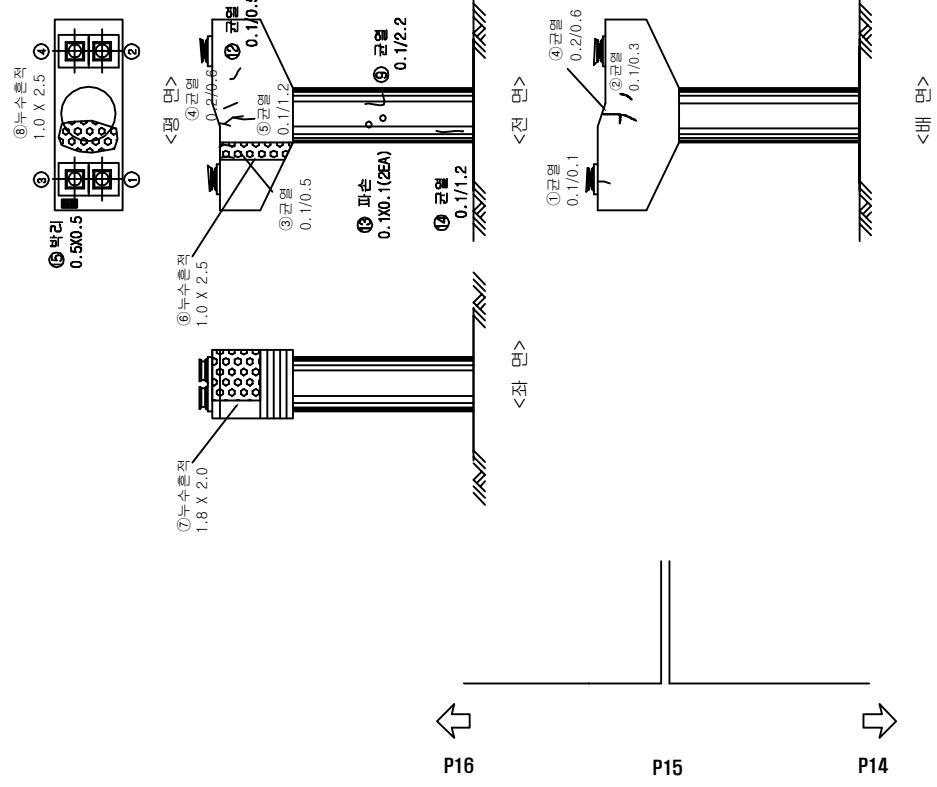
ID 교 각 (IP15)

| NO | 손상 내용 | 손상 규모 | | 손상량 | 비고 |
| 6 | 누수 흔적 | 1.0 | 2.5 | 1 | 2.5 |
| 7 | 누수 흔적 | 1.8 | 2.0 | 1 | 3.6 |
| 11 | 균열 | 1.5 | 6 | 9.0 | ⑧ 0.2m 이하 |

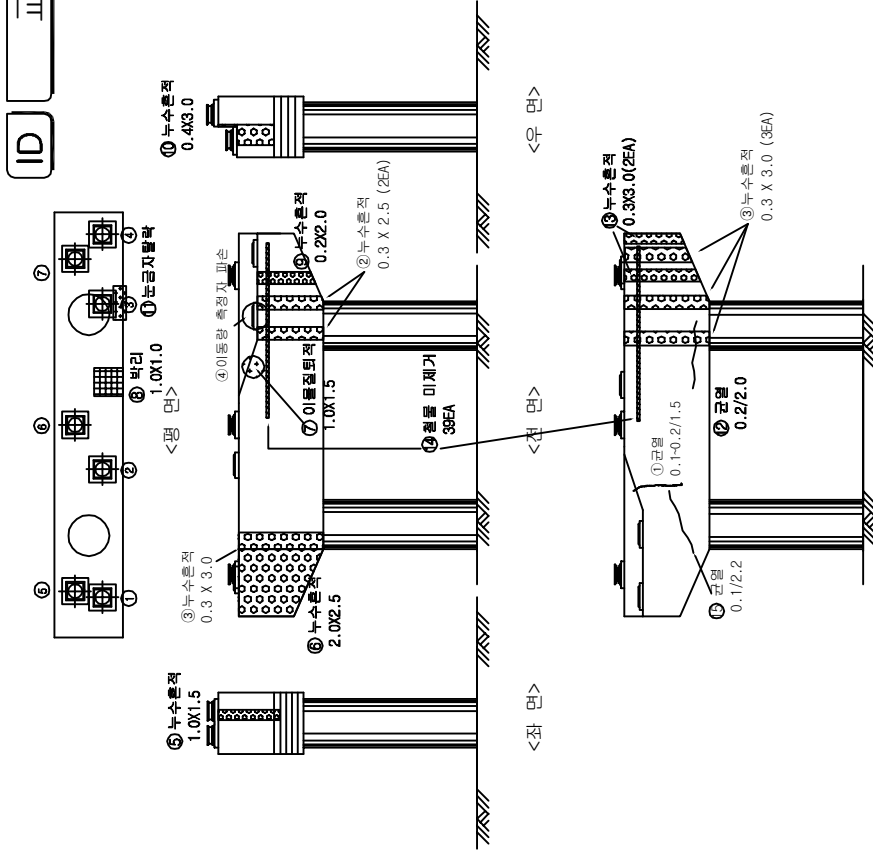
# ID 교각 (IP19)

| NO | 손상 내용 | 손상 규모 | | 손상량 | 비고 |
| 2 | 누수흔적 | 0.3 | 2.5 | 2 | 1.5 |
| 6 | 누수흔적 | 2.0 | 2.5 | 1 | 5.0 |
