귀 공사와 2017년 05월 12일자로 계약 체결한 『2017년 상반기 하남역CY장 2  
종옹벽 외 1개소 정기점검 및 하자검사 용역』을 성실히 수행하고 그 결과를 본  
보고서에 수록하여 부속자료와 함께 제출합니다.

## 하남역CY장 옹벽 정기점검 결과표

## 저불강제2교 정기점검 결과표

용역명 : 2017년 상반기 하남역CY장 2종옹벽 외 1개소 정기점검 및 하자검사 용역

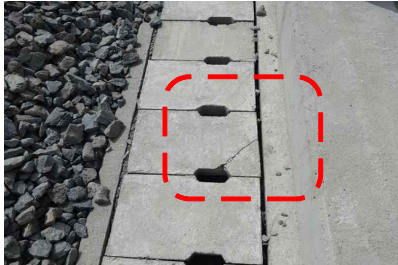
| 보도부 뒤편파손 | 가로보 재료분리 | 교각 균열 |

| 구분 | | 내 용 | 비고 |
|---|---|---|---|
| 상<br>부<br>구<br>조 | 바닥판 상면 | <ul style="list-style-type: none"> <li>■ 보도부 콘크리트 덮개 파손, 연석부 균열(0.3mm미만) 등의 손상이 발생된 것으로 조사됨</li> <li>■ 기 발생된 손상부는 건조수축과 시공 미흡 등으로 인한 손상으로 내구성 확보 차원의 표면처리, 정비 등의 조치가 필요함</li> </ul> | |

| 손상명 | | 개소 | 총량 | 단위 | 보수방안 | 보수시기 | 하자유무 | 비고 |
|---|---|---|---|---|---|---|---|---|
| 바닥판<br>상면 | 보도부 덮개파손 | - | 1 | EA | 교체 | 중기 | 하자 | |

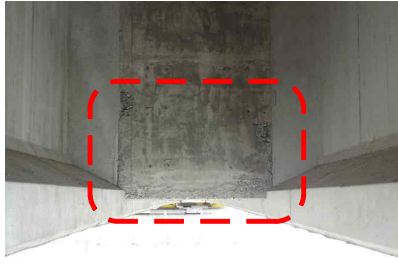
| 구분 | | 내 용 | 비고 |
|---|---|---|---|
| | 바닥판 하면 | <ul style="list-style-type: none"> <li>■ 거더부 국부적인 콘크리트 박락, 가로보 들뜸, 재료분리 등의 손상이 발생된 것으로 조사됨</li> <li>■ 기 발생된 손상부는 시공미흡으로 인한 손상으로 시설물의 내구성 확보 차원의 단면보수가 필요함</li> </ul> | |

| 손상명 | | 개소 | 총량 | 단위 | 보수방안 | 보수시기 | 하자유무 | 비고 |
|---|---|---|---|---|---|---|---|---|
| | 가로보 재료분리 | 10 | 0.56 | m <sup>2</sup> | 단면보수 | 단기 | 하자 | |

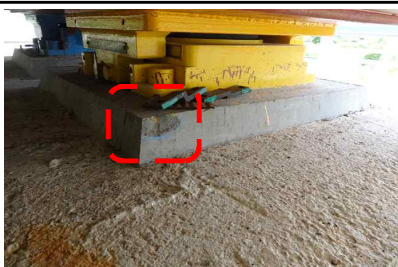
| 받침 무수축물탈 파손 | 신축이음하부 간격재 미제거 | 전신주 플레이트 부식 |

| 구분 | | 내 용 | 비고 |
|---|---|---|---|
| 기<br>타<br>부<br>재 | 받침장치 | <ul style="list-style-type: none"> <li>■ 받침장치는 스펠리컬 받침으로 가동상태는 양호한 상태이나, 일부 구간에서 받침콘크리트 재료분리, 무수축물탈 균열, 마감재 들뜸, 파손 등이 조사됨</li> <li>■ 기 발생된 손상은 건조수축, 시공미흡 등으로 인한 손상으로 내구성 확보 차원의 단면보수, 표면처리 등의 조치가 필요함</li> <li>■ 교량받침 이동량 측정결과, 교량받침 전 개소에서 가동여유량을 확보하고 있는 것으로 검토됨</li> </ul> | |

| 손상명 | | 개소 | 총량 | 단위 | 보수방안 | 보수시기 | 하자유무 | 비고 |
|---|---|---|---|---|---|---|---|---|
| | 무수축물탈 파손 | 1 | 0.01 | m <sup>2</sup> | 단면보수 | 단기 | 하자 | |

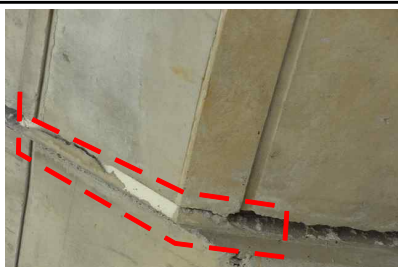
| 구분 | | 내 용 | 비고 |
|---|---|---|---|
| | 신축이음장치 | <ul style="list-style-type: none"> <li>■ 신축이음장치는 방수형 탄성 봉합재로 가동상태는 양호한 상태이나, 일부 구간에서 신축이음 하부 간격재 미제거가 조사됨</li> <li>■ 기 손상은 시공 미흡으로 인한 손상으로 간격재 제거가 필요함</li> </ul> | |

| 손상명 | | 개소 | 총량 | 단위 | 보수방안 | 보수시기 | 하자유무 | 비고 |
|---|---|---|---|---|---|---|---|---|
| | 신축이음 간격제 미제거 | 1 | 1.0 | m | 정비 | 장기 | 하자 | |
