## 6. 주요 하자 발생 사진 대지

| 6. 주요 하자 발생 사진 대기 | | | | | | 구 조 물 명 | | | | | | 하남역CY장 옹벽 | | | | | | | | |

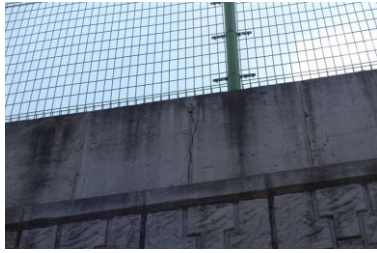
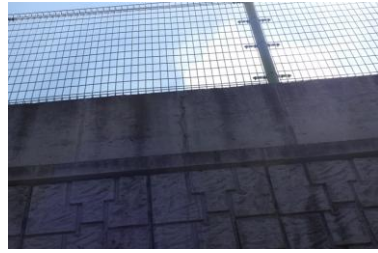
| 6. 주요 하자 발생 사진 대기 | | | | | | 구 조 물 명 | | | | | | 하남역CY장 옹벽 | | | | | | | | |
|---|---|---|---|---|---|---|---|---|---|---|---|---|---|---|---|---|---|---|---|---|
| 내용 | 박락 | 0.1 m | 0.2 m | 1ea | | | 내용 | 균열(0.3mm이상) | 0.5 mm | 1.0 m | 1ea | | | 내용 | 균열(0.3mm이상) | 0.3 mm | 1.0 m | 2ea | | |

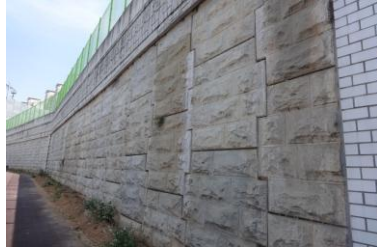
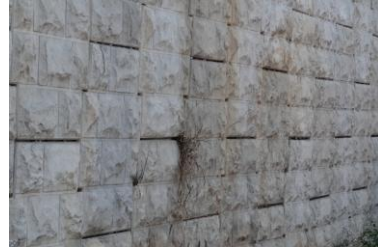
| 6. 주요 하자 발생 사진 대기 | | | | | | 구 조 물 명 | | | | | | 하남역CY장 옹벽 | | | | | | | | |
|---|---|---|---|---|---|---|---|---|---|---|---|---|---|---|---|---|---|---|---|---|
| 내용 | 들뜸 | 0.2 m | 0.2 m | 1ea | | | 내용 | 누수흔적 | 0.5 m | 0.5 m | 3ea | | | 내용 | 식생 | - | - | - | 1ea | |

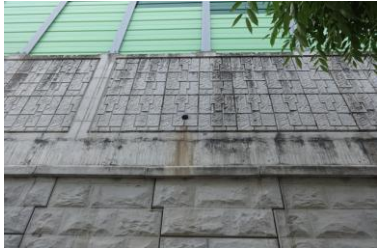
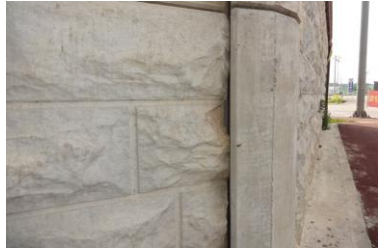
| 6. 주요 하자 발생 사진 대기 | | | | | | 구 조 물 명 | | | | | | 하남역CY장 옹벽 | | | | | | | | |
|---|---|---|---|---|---|---|---|---|---|---|---|---|---|---|---|---|---|---|---|---|
| 내용 | 들뜸 | 0.1 m | 0.1 m | 1ea | | | 내용 | 들뜸 | 0.2 m | 0.3 m | 2ea | | | 내용 | 박락 | 0.1 m | 0.2 m | 1ea | | |

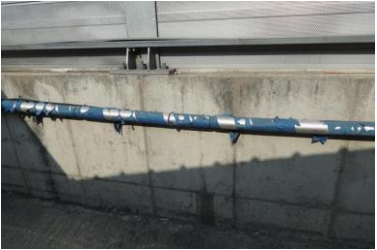
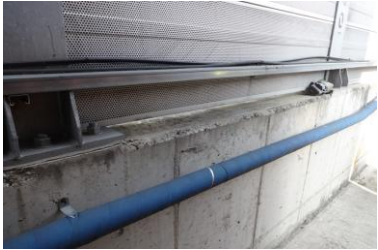
| 6. 주요 하자 발생 사진 대기 | | | | | | 구 조 물 명 | | | | | | 하남역CY장 옹벽 | | | | | | | | |
|---|---|---|---|---|---|---|---|---|---|---|---|---|---|---|---|---|---|---|---|---|
| 내용 | 식생 | - | - | - | 1ea | | 내용 | 균열(0.3mm미만) | 0.1 mm | 2.0 m | 2ea | | | 내용 | 방음벽 흡음재 탈락 | - | - | - | 1ea | |

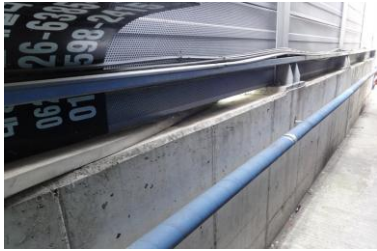
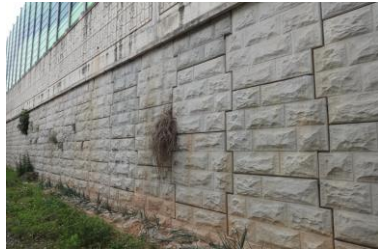
| 6. 주요 하자 발생 사진 대기 | | | | | | 구 조 물 명 | | | | | | 하남역CY장 옹벽 | | | | | | | | |
|---|---|---|---|---|---|---|---|---|---|---|---|---|---|---|---|---|---|---|---|---|
| 내용 | 방음벽 흡음재 탈락 | - | - | - | 1ea | | 내용 | 방음벽 흡음재 탈락 | - | - | - | 1ea | | 내용 | 식생 | - | - | - | 11ea | |
