## 제2장 교량편

### 2.1 오송1교(T2)

2013년 12월 21일에 준공된 오송1교(T2)는 상부구조는 PSC Box Girder이며, 하부구조는 T형 교각 5기,  $\pi$ 형 교각 2기로 구성되어 있고, 총연장 200m의 철도교량으로 행정 구역상 충청북도 청원군 오송읍 봉산리(KPR -0K468 ~ -0K268)에 위치하고 있다.

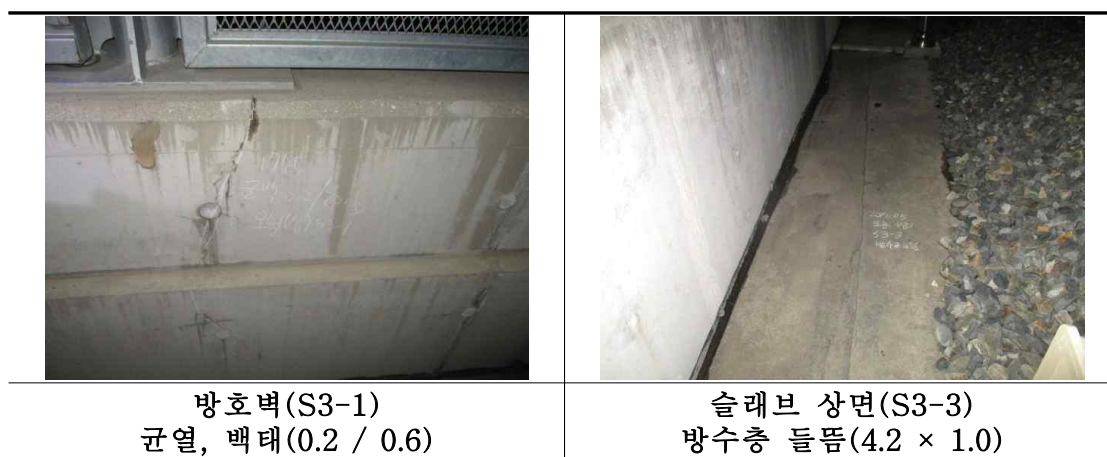
&lt;그림 2.1.3&gt; 손상현황

교량상부 난간, 연석부 등에 대한 외관조사결과, 전반적인 상태는 양호한 상태이나, 공동구의 덮개 파손, 덮개 설치불량, 방호벽 균열, 백태 등의 손상이 조사되었고, 일부 구간 시트방수층 들뜸이 조사되었다.

덮개파손 및 방호벽 균열은 열차 통행으로 인한 진동 및 외부충격에 따른 손상으로 재설치가 필요할 것으로 판단되며 시트방수층 들뜸의 경우 내구성 증진을 위한 방수층 재시공이 필요할 것으로 판단된다.

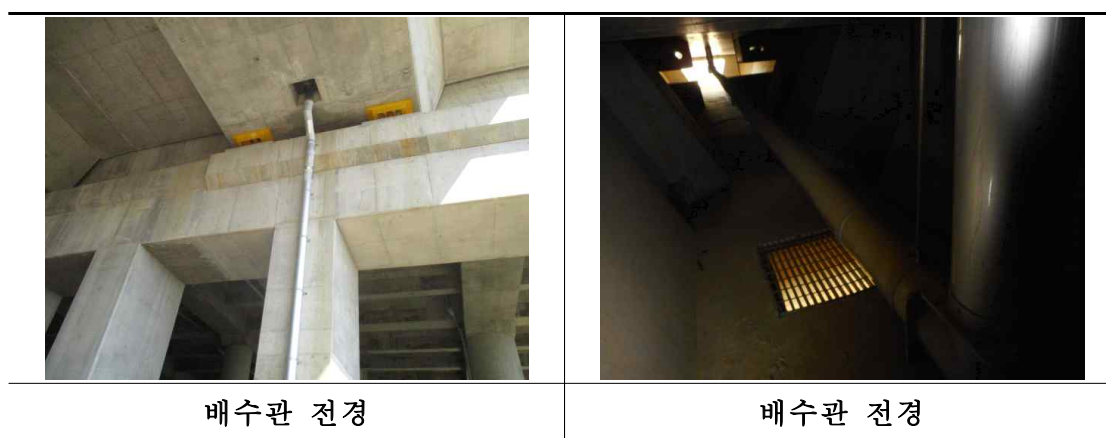
&lt;그림 2.1.4&gt; 배수시설 전경

배수시설에 대한 점검 결과 배수관 접합불량, 탈락, 미설치 등이 국부적으로 조사되었고 이로 인한 거더 내부 체수 및 누수오염이 조사되었으며 전차 점검 시 조사되었던 내용과 변동이 없는 것으로 조사되었다.

장마철 등 우기 시 지속되는 유입수의 체수는 콘크리트 표면열화를 촉진시키고, 콘크리트 내부로의 수분침투 및 침착으로 인하여 철근을 부식시킬 수 있으므로 구조물 내 구성 유지를 위하여 우기 도래 이전 해당 손상들에 대한 보수가 필요할 것으로 판단된다.

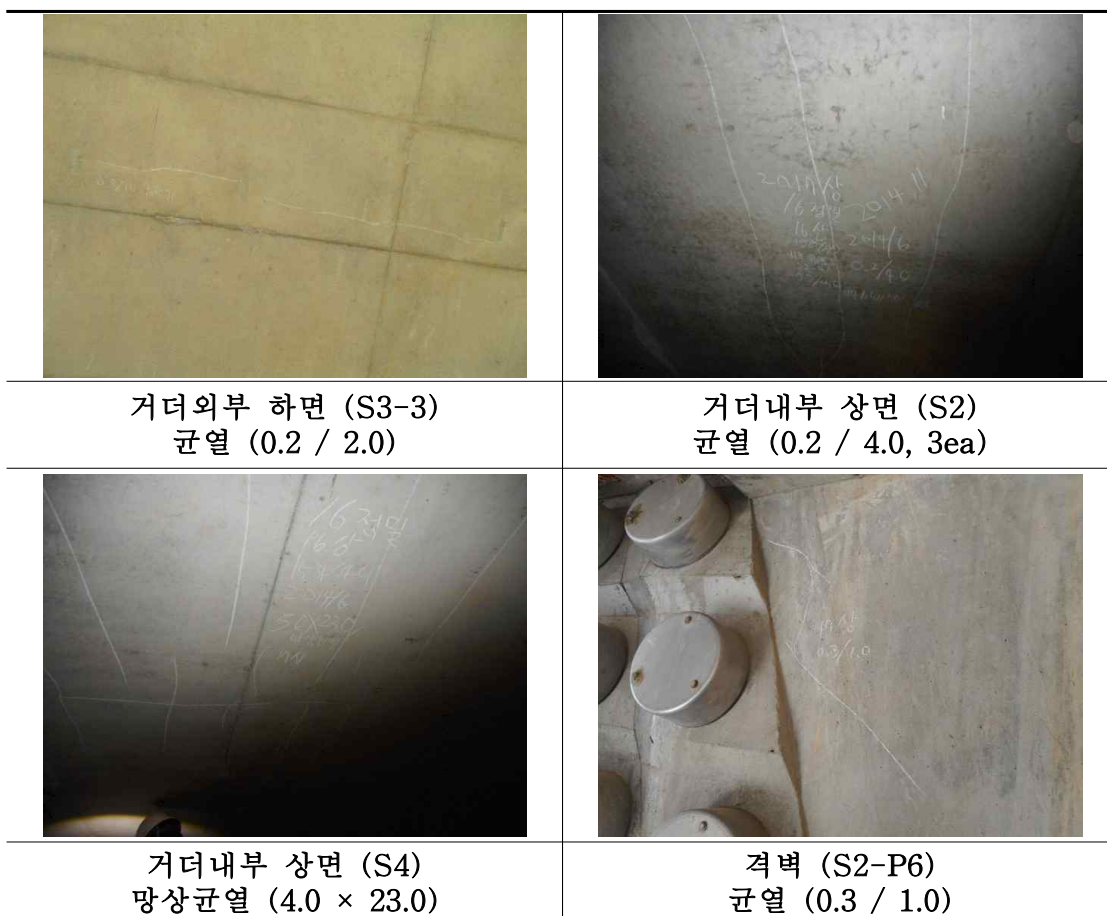
&lt;그림 2.1.7&gt; 손상현황

외관조사 결과, 바닥판하면 및 거더 외부의 경우 대체로 양호한 상태로 기 점검 결과와 유사하게 조사되었다. 거더 내부 및 격벽은 다수의 균열(0.3mm미만 및 0.3mm이상), 망상균열, 체수 등이 조사되었고, 손상 물량이 일부 증가한 것으로 조사되었다.

거더 및 바닥판의 균열부는 건조수축과 온도변화 등 재료적 특성에 기인한 여러 원인이 복합적으로 작용하여 발생된 것으로 판단되며, 일부 추가 조사된 균열의 경우 기점검시 조사가 누락된 사항 및 열차 통행에 따른 진동으로 인한 신규 발생된 사항이 혼재되어 있는 것으로 판단된다. 특별히 구조적으로 문제가 될 만한 손상은 발견되지 않았으며, 장기적인 내구성확보 차원에서 표면보수 및 주입보수가 필요할 것으로 판단된다.

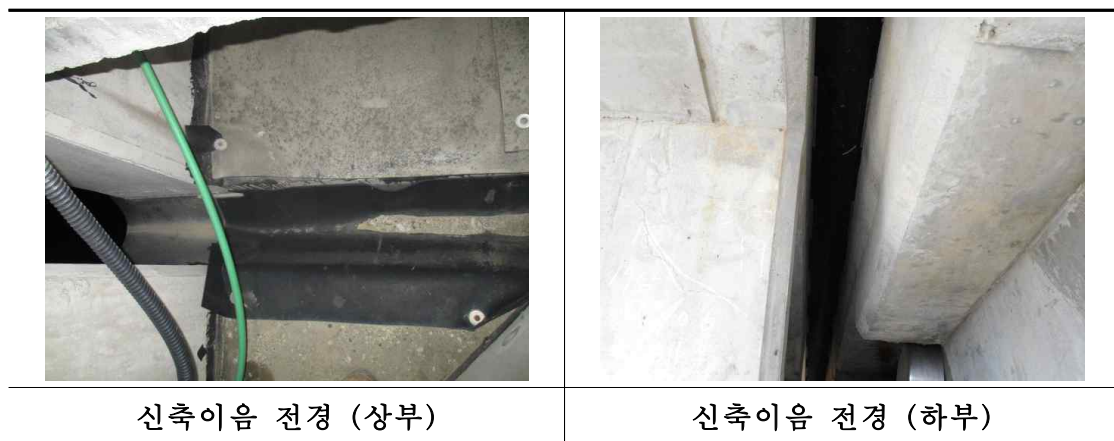
<그림 2.1.8> 현황

외관조사결과, 신축이음 상부 일부 구간에서 이물질 퇴적이 조사되었으며, 그 외 특별히 주목할 만한 손상은 발견되지 조사되지 않았다. 이물질퇴적 부위 청소 및 지속적

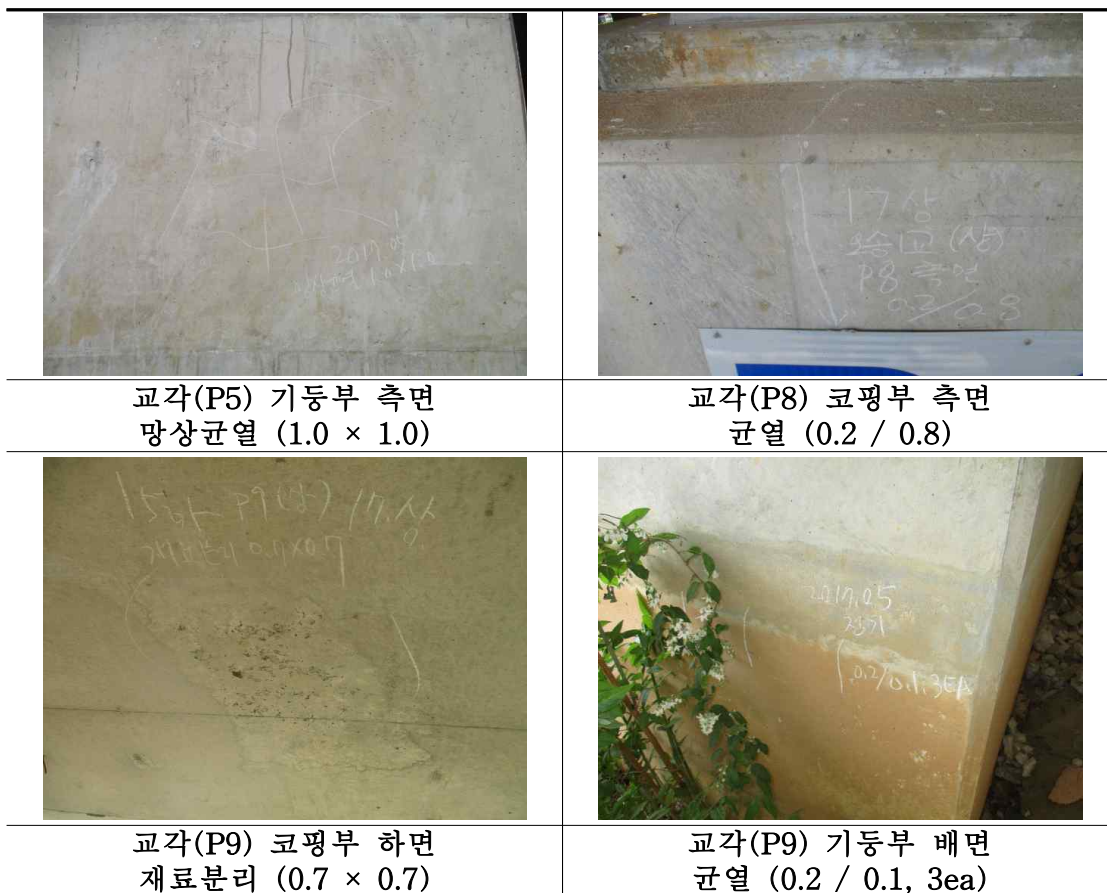
<그림 2.1.16> 손상현황

외관조사결과 본 교량의 교각은 0.3mm미만 균열, 망상균열, 재료분리 등이 조사되었고, 기 점검과 비교하여 큰 변동은 없는 것으로 점검되었다.

금회 일부구간 균열 보수가 실시된 것으로 조사되었으며, 기 발생한 손상들 중 균열은 건조수축 및 양생 시 온도차에 의한 온도균열 형태로서 판단된다. 재료분리의 경우 시공시 다짐부족에 따른 손상으로 구조물에 영향을 미칠 만큼의 손상은 아니라고 판단되므로, 지속적인 관찰 후 진전시 구조물의 내구성 확보 차원의 표면처리, 단면보수 등의 유지관리가 요구된다.

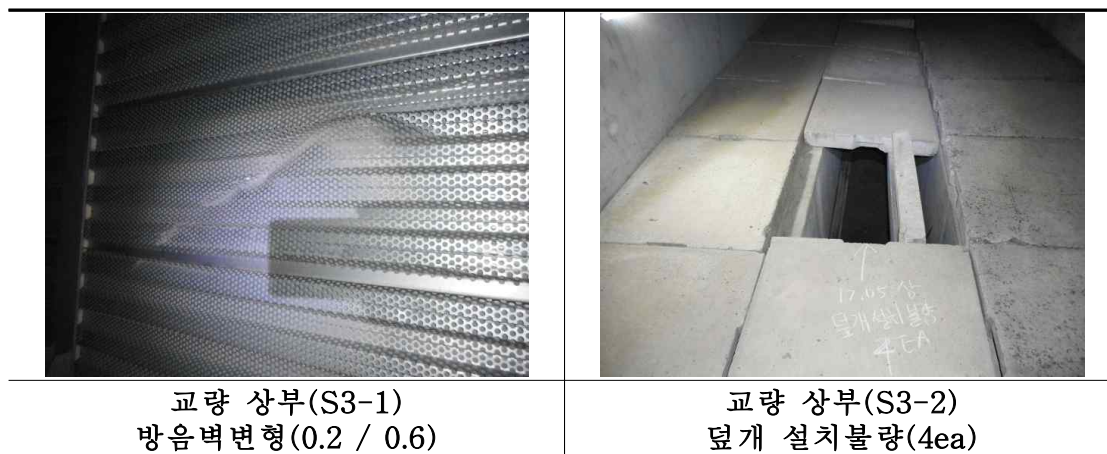
&lt;그림 2.2.3&gt; 손상현황

교량상부 난간, 연석부 등에 대한 외관조사결과, 전반적인 상태는 양호한 상태이며, 공동구의 덮개파손, 덮개 설치불량, 방음벽 변형 등의 손상이 조사되었다.

덮개파손 및 덮개 설치불량의 경우 전차 점검에 비하여 일부 증가되었으며, 주로 외부충격 및 시공미흡에 의한 것으로 점검자 안전 및 추가 손상 방지를 위하여 보수가 필요하다.

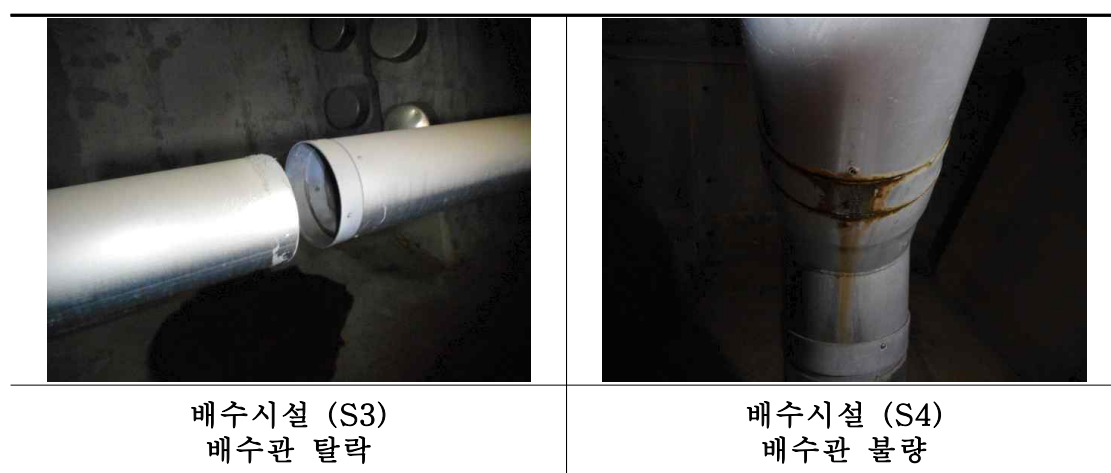
&lt;그림 2.2.5&gt; 손상현황

배수시설에 대한 점검 결과 대체로 양호한 것으로 조사되었으며, 거더 내부 배수관에 서 국부적으로 배수관 탈락 및 불량이 발생되었다.

장마철 등 우기 시 지속되는 유입수의 체수는 콘크리트 표면열화를 촉진시키고, 콘크리트 내부로의 수분침투 및 침착으로 인하여 철근을 부식시킬 수 있으므로 구조물 내

구성 유지를 위하여 우기 도래 이전 해당 손상들에 대한 보수가 필요할 것으로 판단된다.

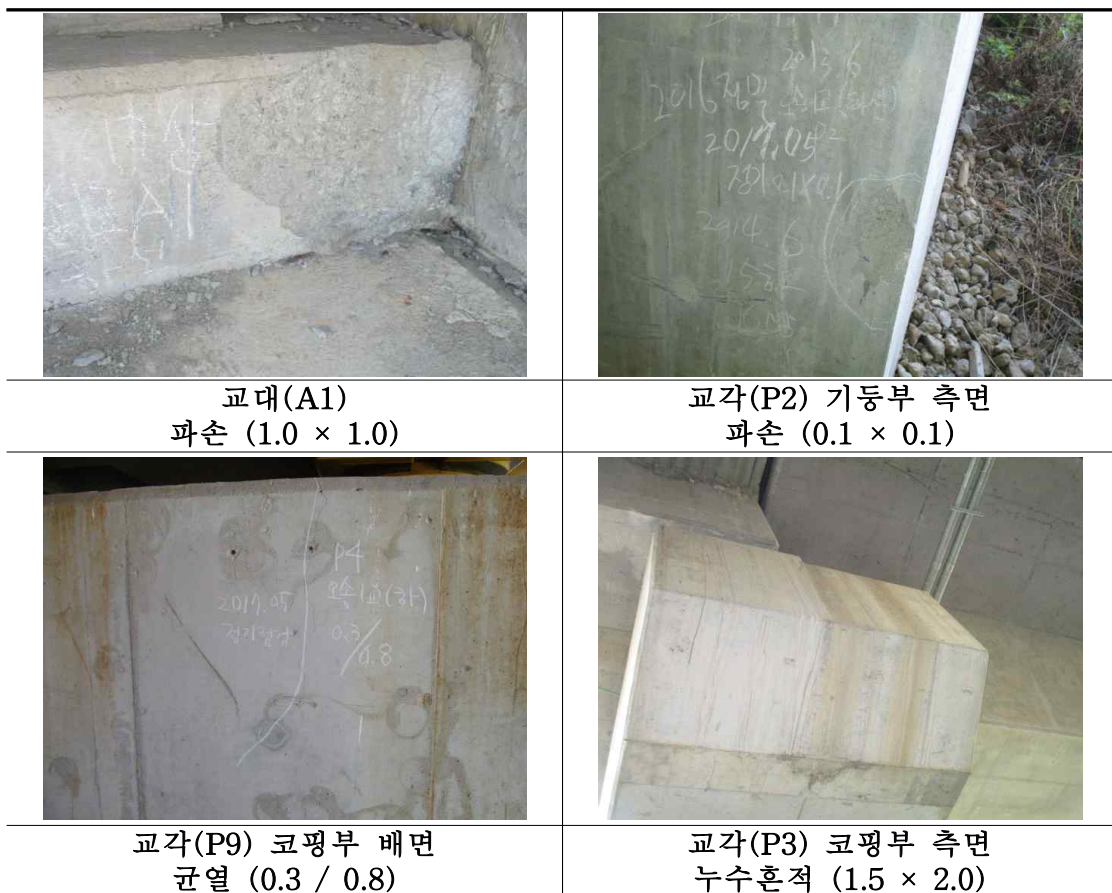
<그림 2.2.16> 손상현황

외관조사결과 교대는 전회 점검 결과와 동일한 상태로 조사되었으며, 교각의 경우 일부 균열 및 망상균열, 누수흔적이 추가로 조사되었다.

균열 및 망상균열은 건조수축 및 양생 시 온도차에 의한 온도균열 형태로서 판단되며, 금회 추가 조사된 손상의 경우 신규 발생이 아닌 기 점검시 누락된 것으로 판단된다. 파손의 경우 외부충격으로 인하여 발생한 것으로, 금회 점검시에도 하부에서 공사가 진행중으로 하부구조의 추가적인 파손이 발생할 우려가 있어 지속적인 점검이 필요할 것으로 보인다. 전반적으로 구조물적인 영향을 미칠 손상은 조사되지 아니하였으며, 지속적인 관찰 후 진전시 구조물의 내구성 확보 차원의 표면처리, 주입보수, 단면보수 등의 유지관리가 요구된다.

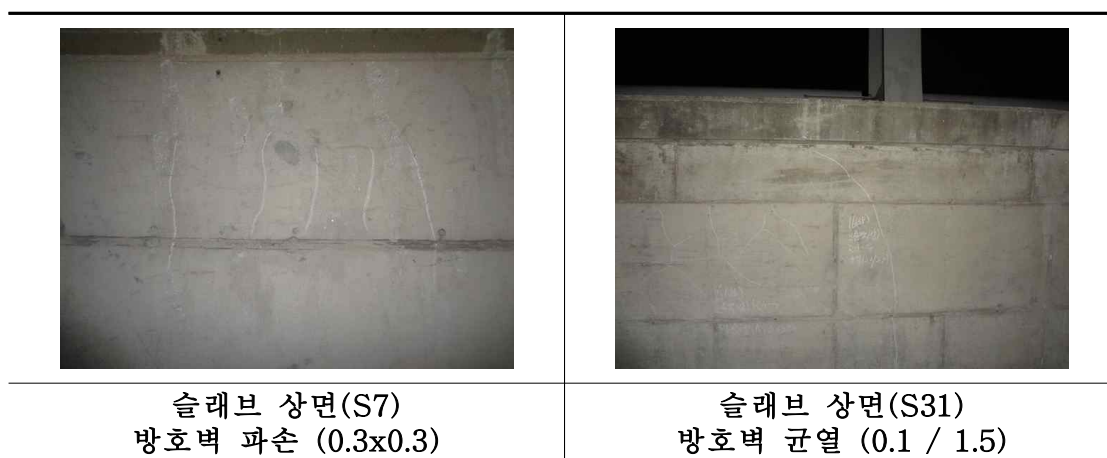
&lt;그림 2.3.6&gt; 손상현황

궤도부와 방호벽, 연석에 대한 외관조사 결과, 외측 방호벽 및 보도부에 0.3mm미만 및 0.3mm이상 균열, 망상균열, 경미한 파손, 체수 등이 발생되어 있는 것으로 조사되었고, 구조물의 안전성과 열차의 안전운행에 영향을 미칠만한 구조적인 결함은 없는 것으로 확인되었다. 전차 점검과 비교 결과 손상의 일부 구간에 파손, 균열이 보수 되었으며, 보수상태는 양호한 것으로 확인되었다.

확인된 방호벽 파손, 균열 및 망상균열 등에 대하여는 지속적인 관찰 후 진전시 시설물의 내구성 및 사용성 확보를 위한 표면처리, 단면보수 등의 적절한 조치가 요구된다.

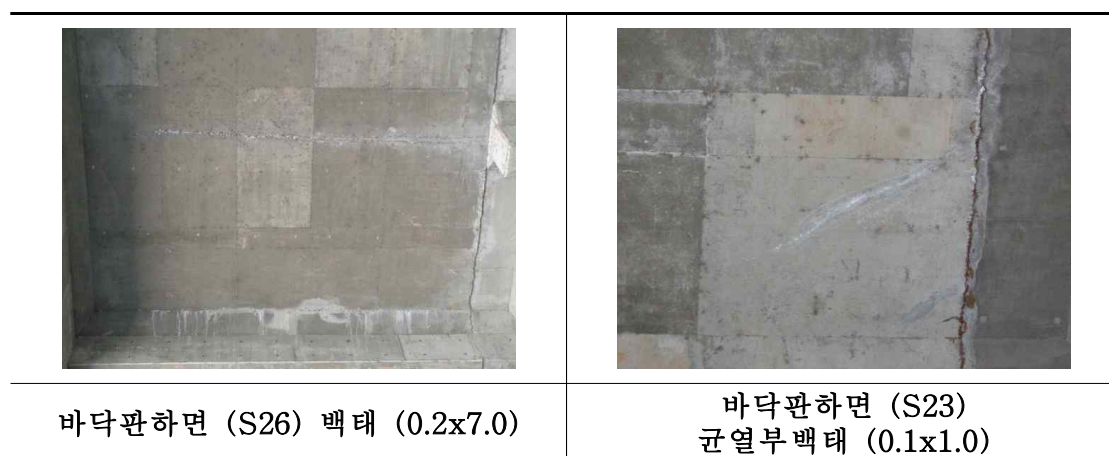
&lt;그림 2.3.10&gt; 손상현황

바닥판 하면에 대한 외관조사결과, 0.3mm미만 및 0.3mm이상 균열, 균열부 백태, 백태, 표면오염 등의 손상이 조사되었다.

기 점검과 비교시 손상 물량의 증가 및 진전은 없는 것으로 확인되었고, 기 손상부는 주기적인 점검을 통한 손상의 진전여부 확인 등의 조치가 필요하다.

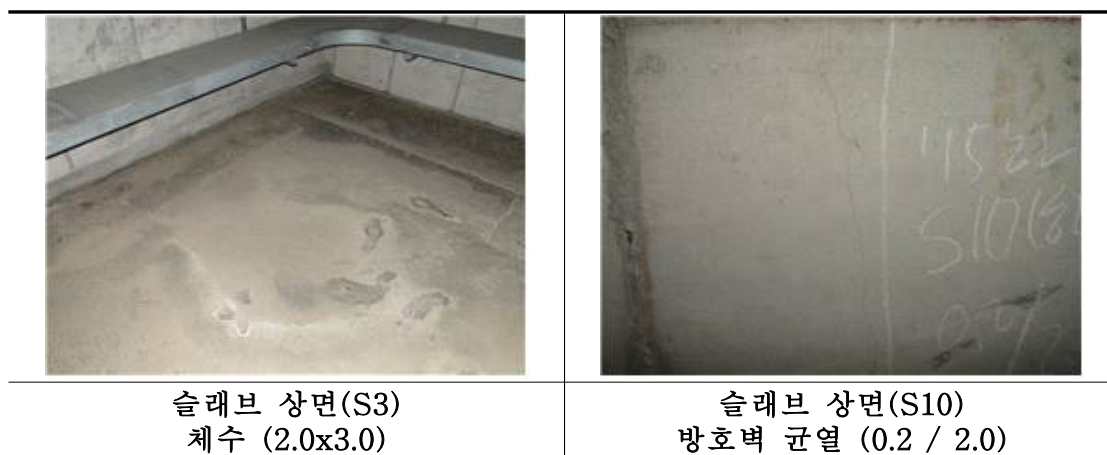
&lt;그림 2.4.6&gt; 손상현황

궤도부와 외측 방호벽 및 보도부에 국부적인 0.3mm미만 및 0.3mm이상 균열, 체수 등이 발생되어 있는 것으로 조사되었고, 구조물의 안전성과 열차의 안전운행에 영향을 미칠 만한 구조적인 결함은 없는 것으로 조사되었다.

금회 일부구간 균열 및 백태 보수가 실시 되었으며, 보수상태는 양호하다. 확인된 방호벽 균열에 대하여는 지속적인 관찰 후 진전시 시설물의 내구성 및 사용성 확보를 위한 표면처리, 주입보수 등의 적절한 조치가 요구된다.

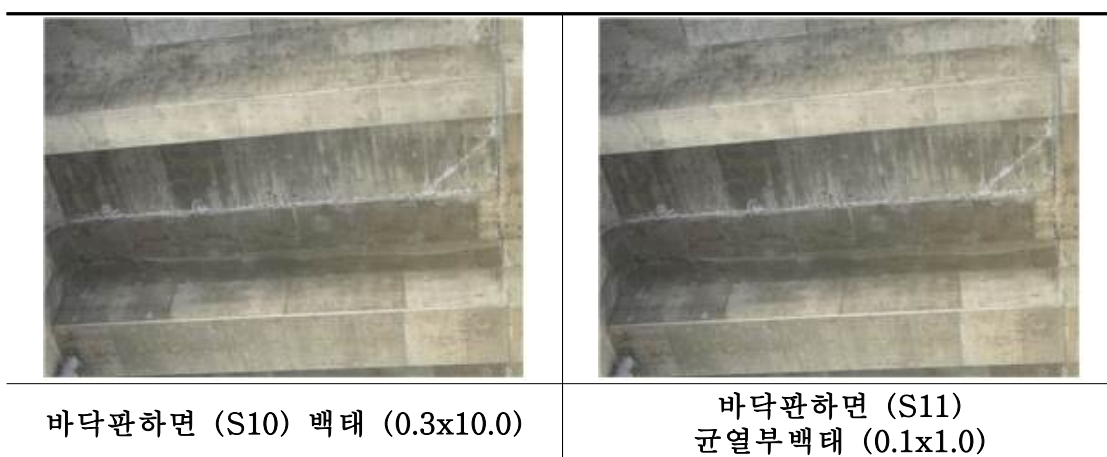
&lt;그림 2.4.10&gt; 손상현황

바닥판 하면의 외관조사결과, 0.3mm미만 균열 및 균열부 백태 및 백태, 누수·백태 등의 손상이 조사되었다.

기 점검과 비교시 손상 물량의 증가 및 진전은 없는 것으로 확인되었고, 기 손상부는 주기적인 점검을 통한 손상의 진전여부 확인 등의 조치가 필요하다.

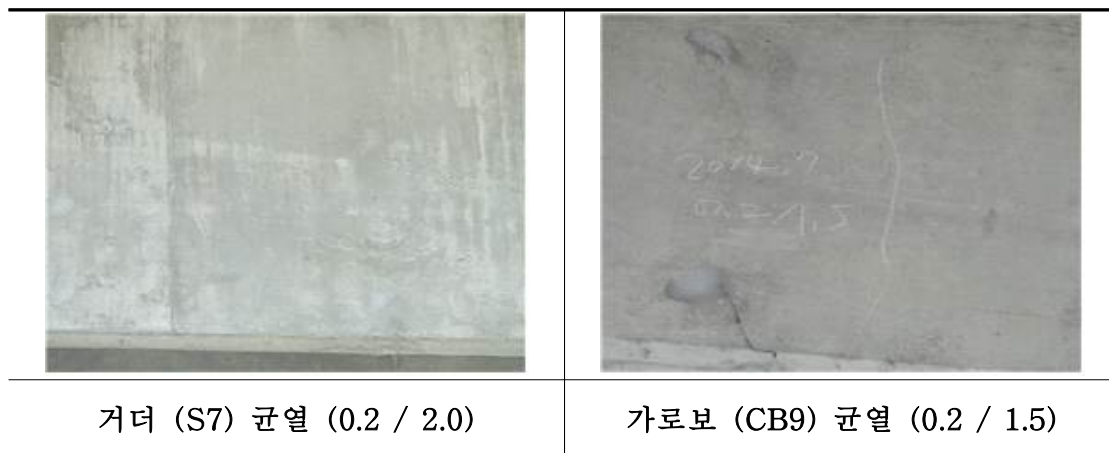
&lt;그림 2.4.12&gt; 손상현황

외관조사결과 거더 및 가로보의 손상은 0.3mm미만의 국부적인 균열이 조사되었고, 기 손상들의 발생규모는 경미하며 진전 및 확대 없이 유지되고 있는 것으로 확인되었다.

기 조사된 손상들의 발생규모는 경미하며, 기존 조사된 물량은 대부분이 동일한 상태로서 확인되었고, 손상부는 진진시 표면처리, 주입보수 등의 조치가 요구된다.

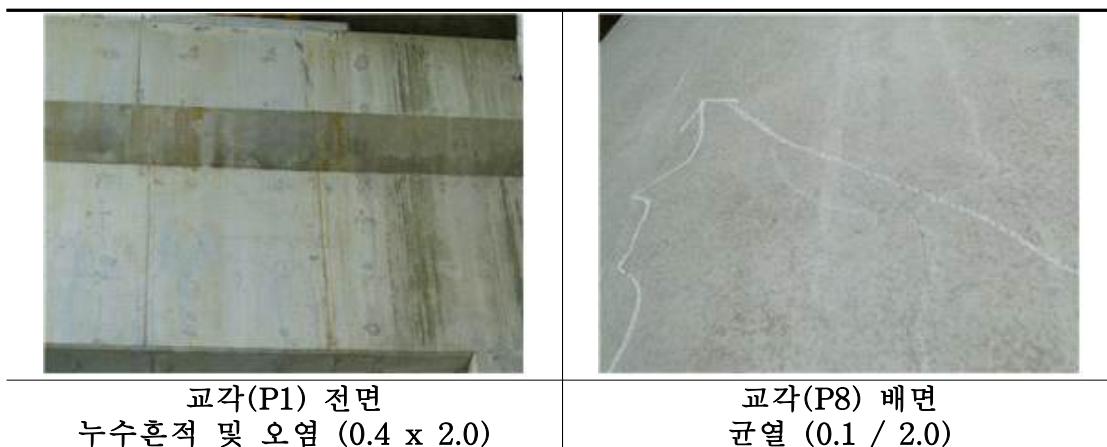
&lt;그림 2.4.18&gt; 손상현황

기둥부에 대한 외관조사결과 0.3mm미만, 0.3mm이상 균열, 망상균열, 국부적인 파손 및 재료분리, 백태, 누수·오염 등이 조사되었고, 기초부는 모두 지중에 매설되어 있는 상태로 부등침하에 의한 구체의 변위나 기타 구조적인 결함 등은 없는 것으로 확인되었다.

기 손상부는 지속적인 관찰 후 진전시 구조물의 내구성 확보 차원의 표면처리, 단면 보수 등의 유지관리가 요구된다.

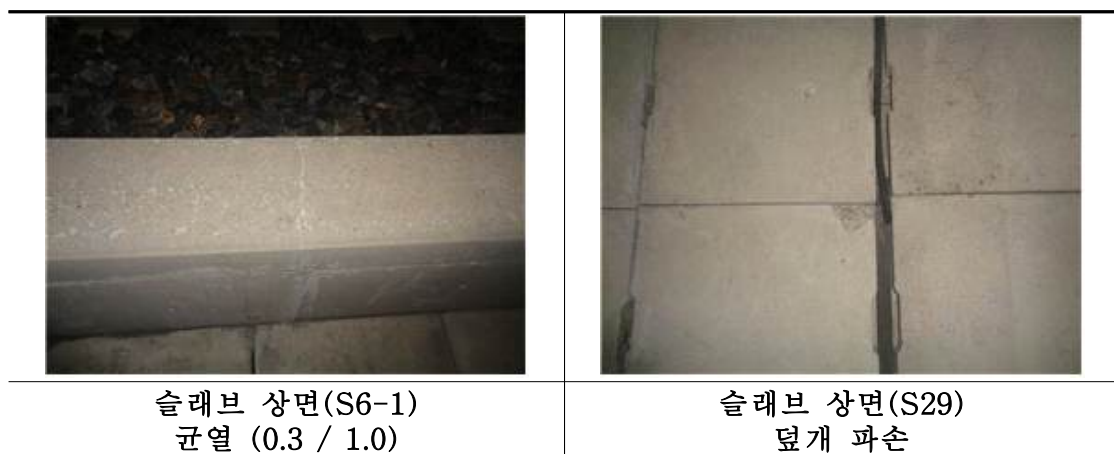
&lt;그림 2.5.6&gt; 손상현황

노출된 도상콘크리트층(TCL)과 보호콘크리트층(PCL)에 대한 외관조사결과, 전반적인 상태는 양호한 상태이나, 일부구간 공동구의 덮개 파손, 보도부 망상균열, 방호벽 파손, 재료분리, 방수재 파손 및 방음벽 파손 등의 손상이 발생한 것으로 조사되었다. 방호벽 파손 및 재료분리는 외부 충격과 다짐부족에 따른 손상으로 판단되며 망상균열은 초기 건조수축 및 양생과정에 따른 손상으로 판단된다.

기 손상부는 주기적인 점검을 통한 손상의 진전유무 확인 및 진전시 시설물의 내구성 및 사용성 확보차원의 표면보수, 단면보수 등의 적절한 조치가 요구된다.

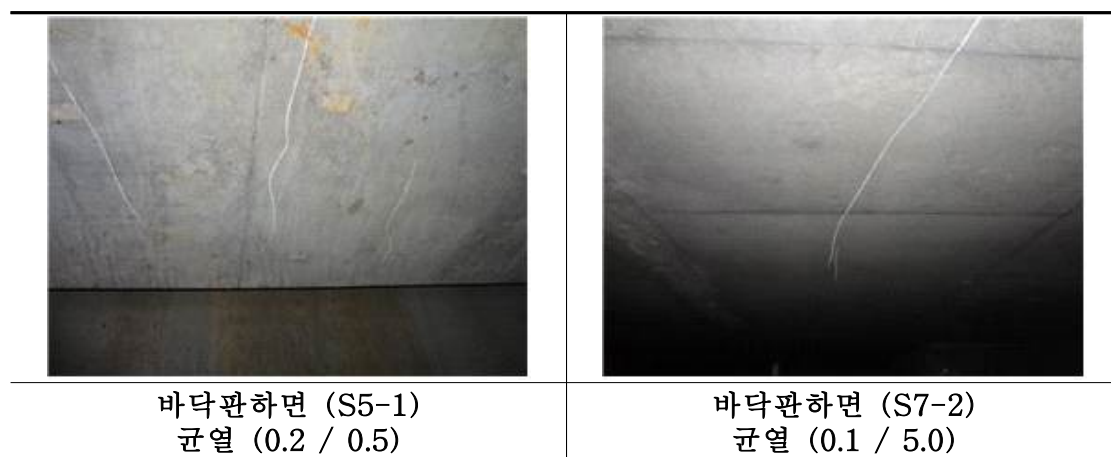
<그림 2.5.10> 손상현황

바닥판하면의 외관조사결과 0.3mm미만 균열 및 0.3mm이상 균열, 균열부 백태, 마감불량, 거푸집 미제거 등의 손상이 조사되었다.

균열부는 건조수축과 재료적 특성에 기인한 여러 원인이 복합적으로 작용하여 발생된 것으로 판단되며, 장기적인 내구성확보 차원에서 표면보수 및 주기적인 유지관리를 실시한다면 구조물의 사용성에는 문제가 없을 것으로 판단된다.

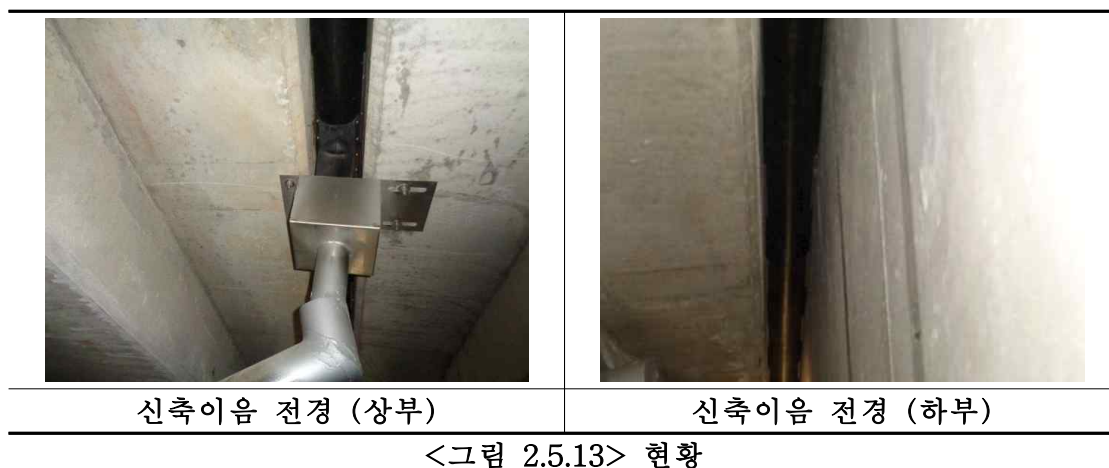
외관조사결과, 신축이음부에 설치된 배수고무판 물받이의 이음부를 통한 누수가 발생된 것으로 조사되었다.

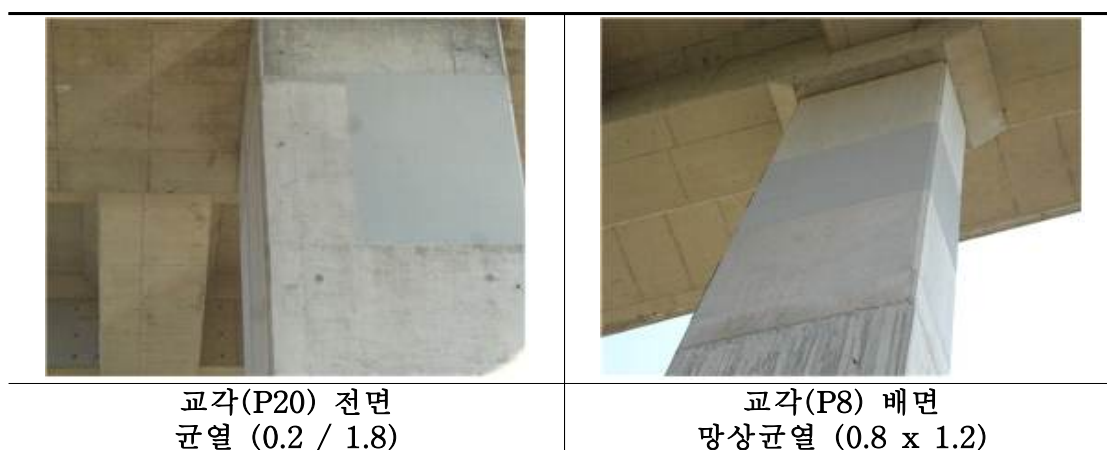
<그림 2.5.21> 손상현황

외관조사결과 교각은 0.3mm미만 균열 및 0.3mm이상 균열, 망상균열, 누수 및 오염, 백태, 재료분리, 파손, 마감불량, 기초 이격, 이물질 매입, 배수관 물받이 미시공 등이 조사되었다.

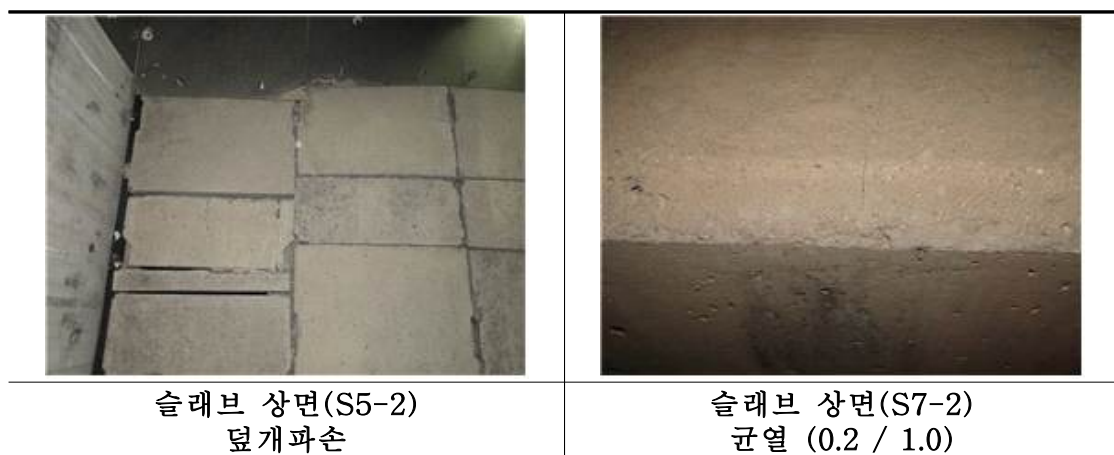
&lt;그림 2.6.6&gt; 손상현황

노출된 도상콘크리트층(TCL)과 보호콘크리트층(PCL)에 대한 외관조사결과, 보도부 0.3mm미만 균열, 공동구의 덮개 파손, 보도부 망상균열, 파손, 재료분리, 굽힘, 지주 파손, 방호망 체결불량 등의 손상이 발생된 것으로 조사되었다.

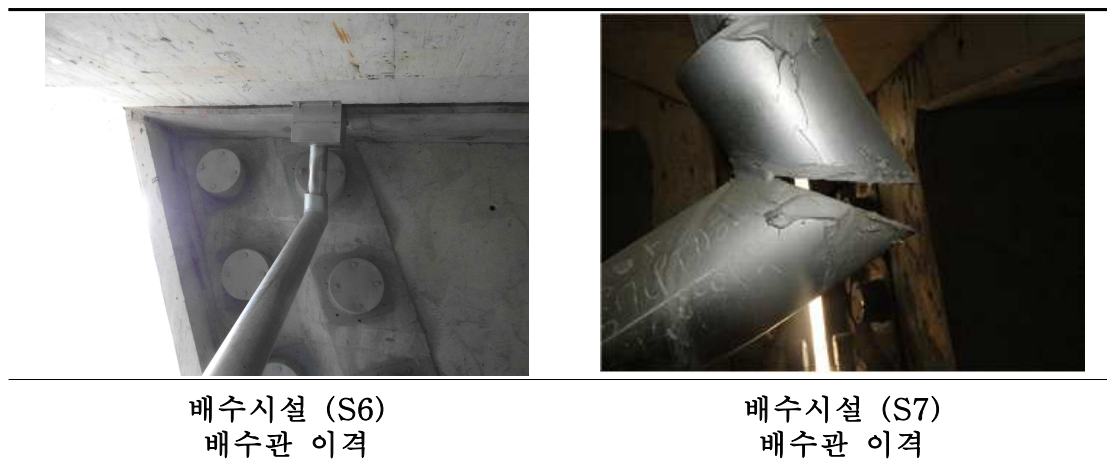
&lt;그림 2.6.8&gt; 손상현황

하부 배수시설은 전반적으로 양호한 상태이나, 거더 내부의 배수관 탈락 및 이격, 교각 배수관 누수 등이 조사되었고 체수를 유발하고 있는 상태이므로 집합부에 대한 재설치가 필요한 것으로 확인되었다.

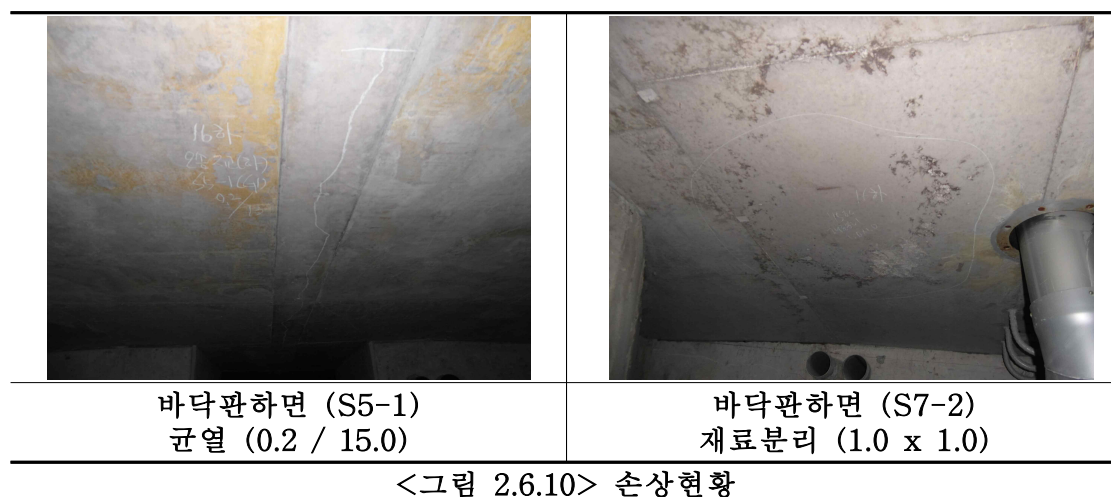
바닥판하면의 외관조사결과 외관조사결과 0.3mm미만 균열, 0.3mm이상 균열, 균열부 백태, 마감불량, 거푸집 미제거 등의 손상이 조사되었다.

균열부는 건조수축과 재료적 특성에 기인한 여러 원인이 복합적으로 작용하여 발생된 것으로 판단되며, 장기적인 내구성확보 차원에서 표면보수 및 주기적인 유지관리를 실시한다면 구조물의 사용성에는 문제가 없을 것으로 판단된다.

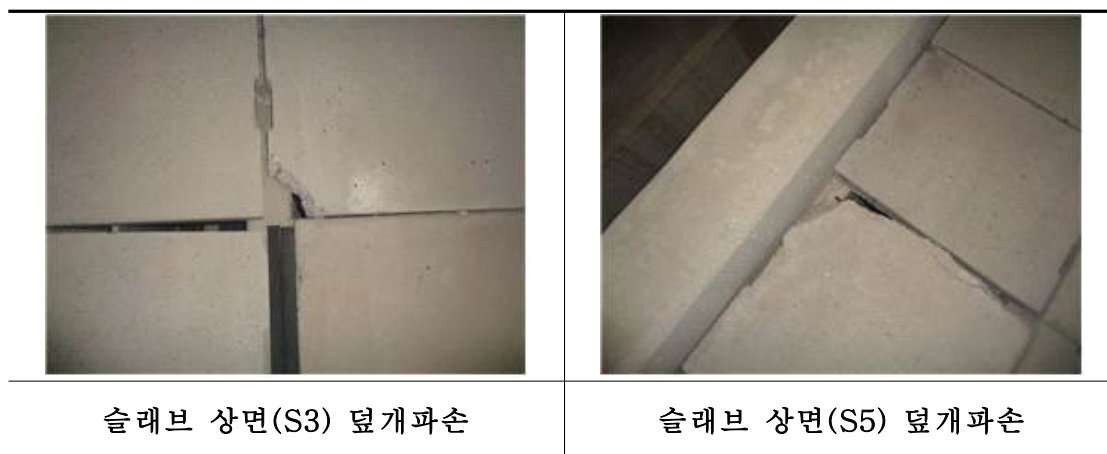
&lt;그림 2.7.9&gt; 손상현황

교량상면은 단선 형식으로 케도부(PC침목, 장대레일) 및 방호벽, 보도부, 연석부로 구성되어 있으며, 교면상부에 대한 점검결과 대체로 양호한 상태이나 국부적으로 보도부의 공동구 덮개 파손이 조사되었다.

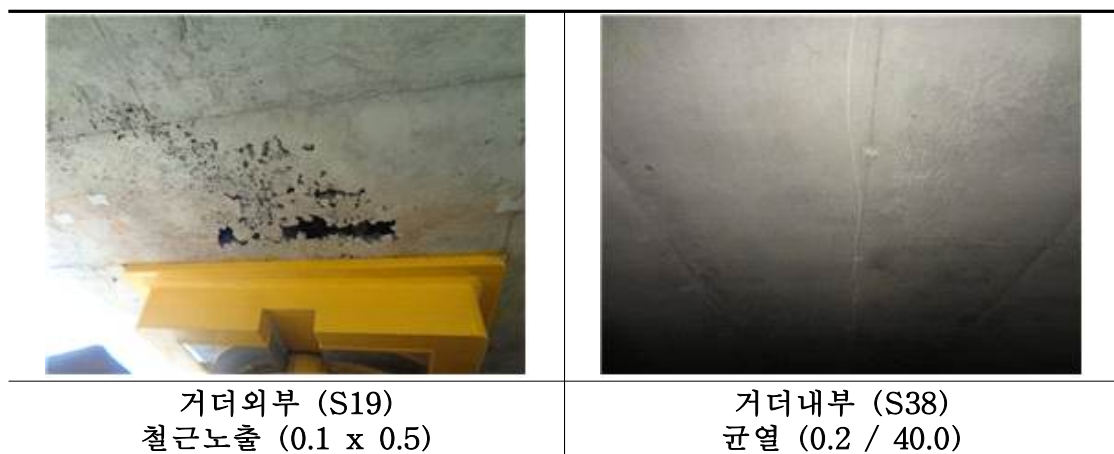
<그림 2.7.13> 손상현황

거더외부에 대한 점검결과 균열, 파손, 재료분리, 이물질 매립 등의 손상이 간헐적으로 조사되었다. 거더내부에서 조사된 주요 손상으로는 균열, 망상균열이 다수 발생한 상태이며, 하부플랜지 및 복부에 국부적으로 파손, 철근노출 등이 조사되었고, 철근노출 1개소가 추가 조사되었고, 누락으로 판단된다.

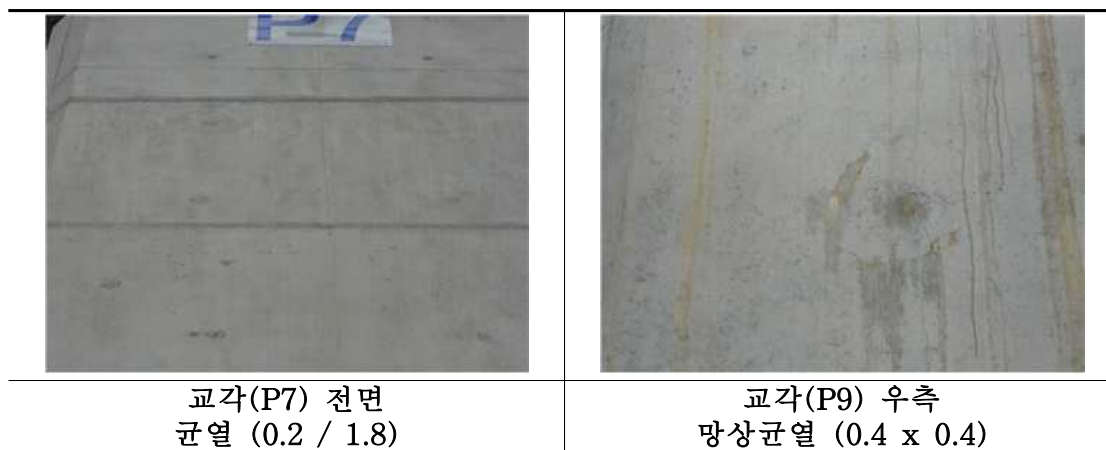
<그림 2.7.21> 손상현황

하부구조의 점검결과 균열, 망상균열, 백태, 표면불량, 들뜸 및 파손, 재료분리, 이물질퇴적 등의 손상이 조사되었다.

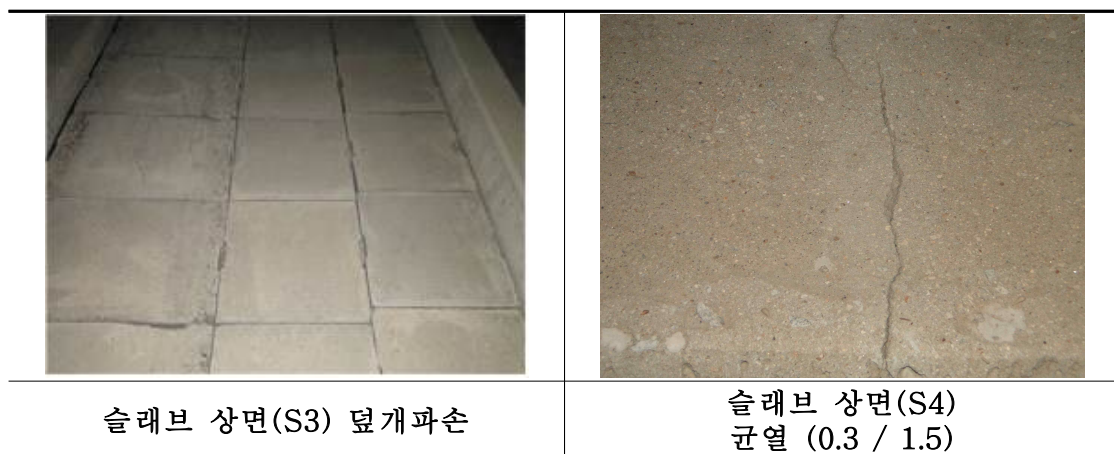
&lt;그림 2.8.9&gt; 손상현황

교량상면은 단선 형식으로 케도부(PC침목, 장대레일) 및 방호벽, 보도부, 연석부로 구성되어 있으며, 교면상부에 대한 점검결과 대체로 양호한 상태이나 국부적으로 보도부의 공동구 덮개 파손 및 0.3mm이상 균열이 조사되었다.

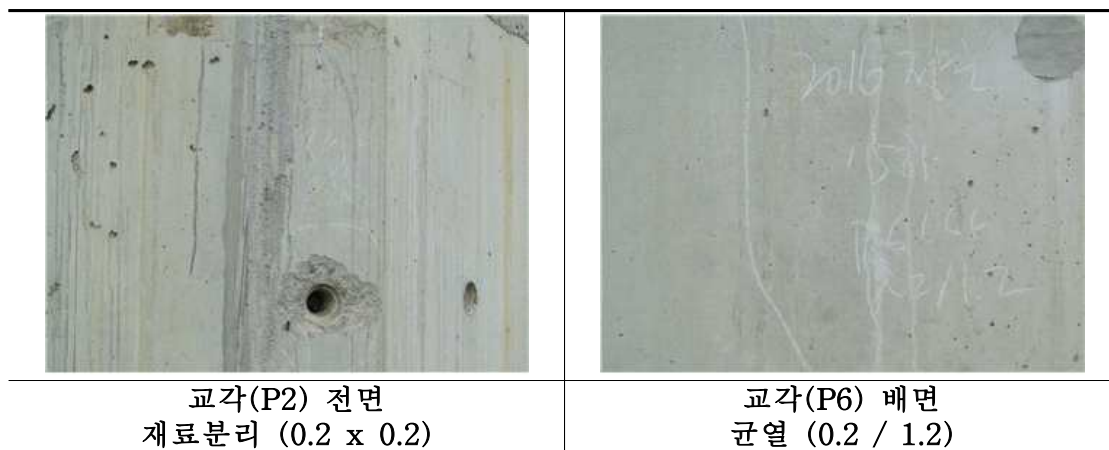
<그림 2.8.21> 손상현황

하부구조의 점검결과 균열, 망상균열, 굽힘 및 파손, 재료분리, 이물질퇴적 등의 손상이 조사되었다.

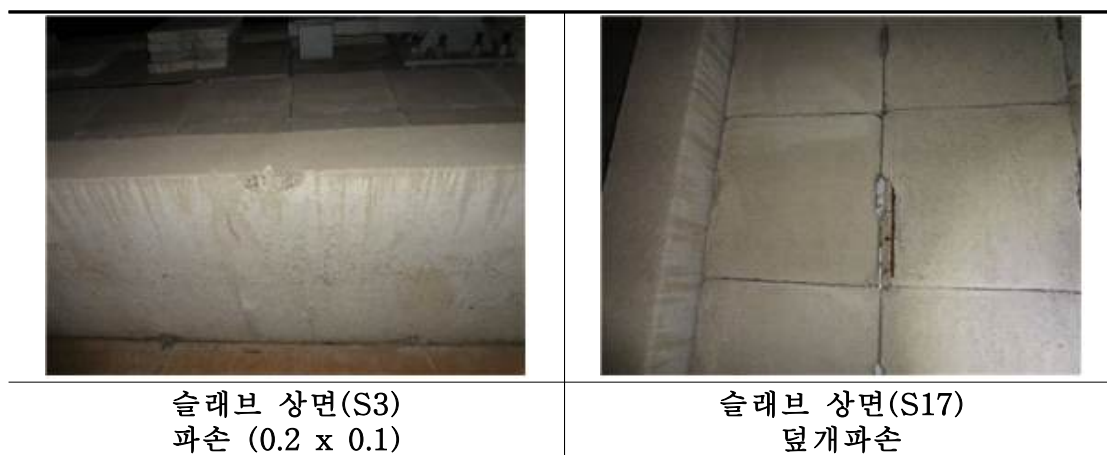
&lt;그림 2.9.6&gt; 손상현황

교량상면은 단선 형식으로 케도부(PC침목, 장대레일) 및 방호벽, 보도부, 연석부로 구성되어 있으며, 교면상부에 대한 점검결과 방호벽 균열, 파손, 공동구 덮개 파손, 난간 시공불량 등이 국부적으로 조사되었다.

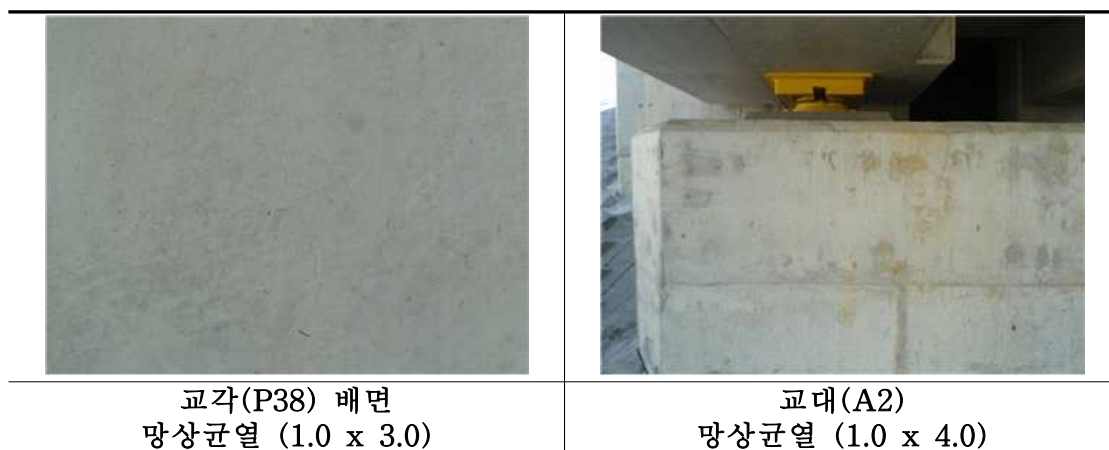
<그림 2.9.18> 손상현황

하부구조의 점검결과 균열, 망상균열, 백태, 철근노출, 파손, 재료분리, 이물질매립 등의 손상이 조사되었고, 전차 점검과 비교 시 손상의 확대 및 진전은 없는 것으로 조사되었다.

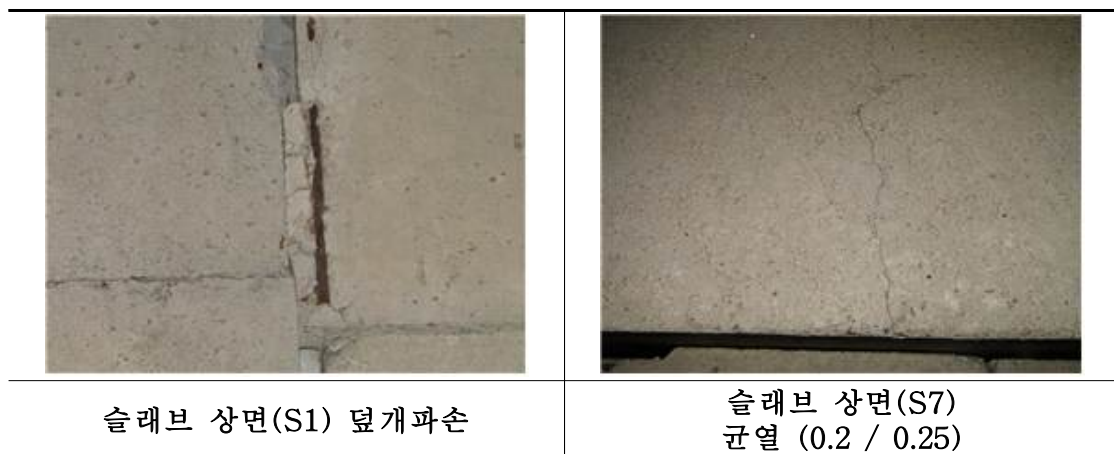
&lt;그림 2.10.6&gt; 손상현황

교량상면은 단선 형식으로 궤도부(PC침목, 장대레일) 및 방호벽, 보도부, 연석부로 구성되어 있으며, 교면상부에 대한 점검결과 방호벽 균열, 파손, 공동구 덮개 파손, 난간지주 볼트 풀림 등이 국부적으로 조사되었다.

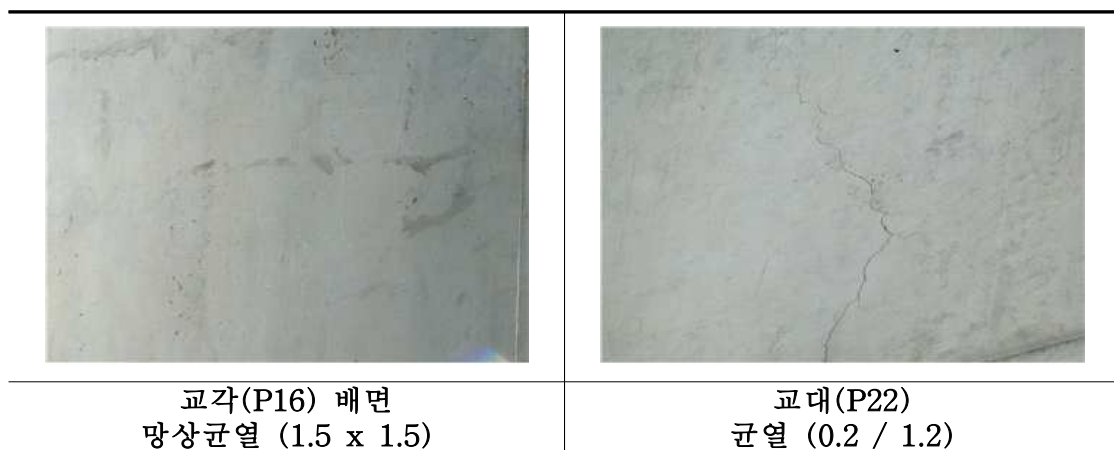
<그림 2.10.18> 손상현황

하부구조의 점검결과 균하부구조의 점검결과 균열, 망상균열, 누수흔적 및 백태, 파손, 재료분리, 보호블럭 침하 등의 손상이 조사되었고, 전차 점검과 비교 시 손상의 확대 및 진전은 없는 것으로 조사되었다.

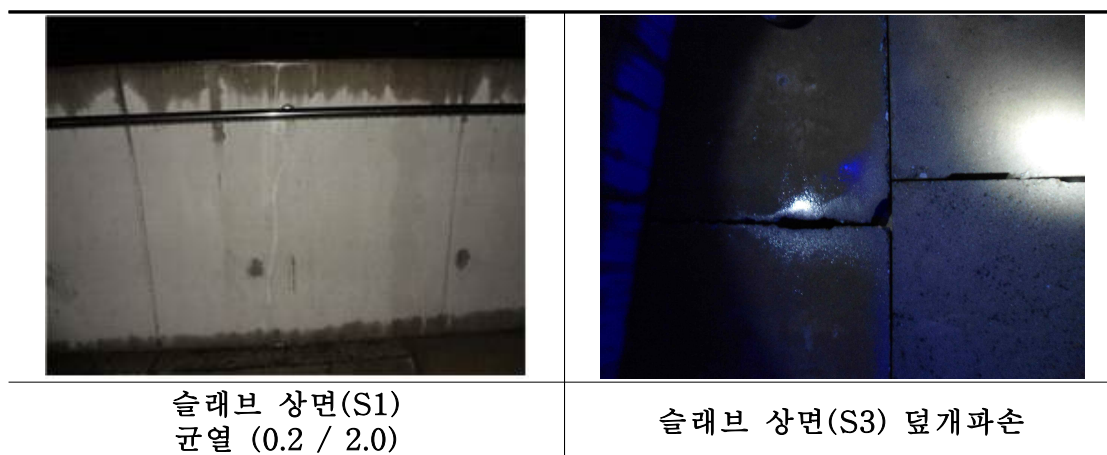
&lt;그림 2.11.6&gt; 손상현황

교량상면은 복선 형식으로 케도부(PC침목, 장대레일) 및 방호벽, 보도부, 연석부로 구성되어 있으며, 점검 결과 방호벽, 보도부(공동구 블록), 연석부에서 덮개파손, 파손 및 들뜸 등이 조사되었다.

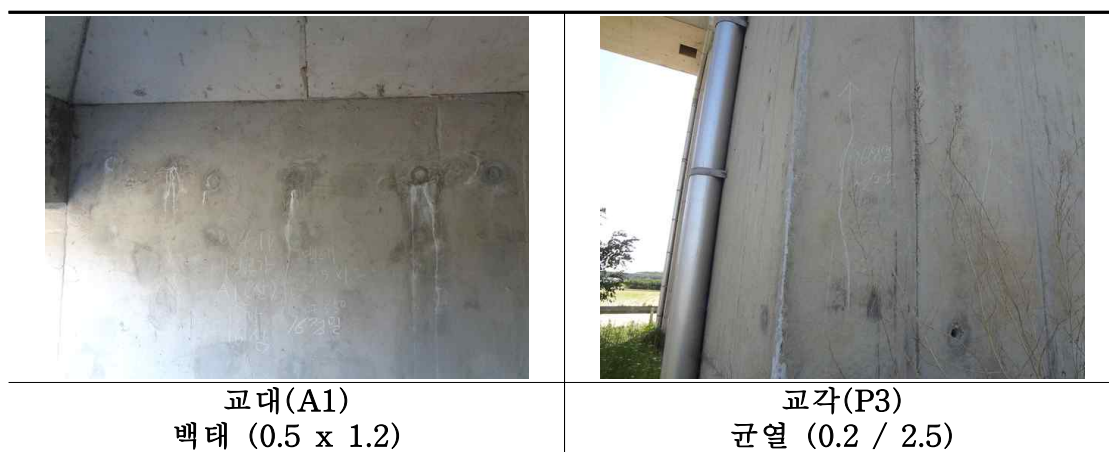
<그림 2.11.18> 손상현황

교대/교각에 대한 점검결과 일부구간에서 건조수축 및 수화열에 의한 균열과 망상균열, 교대 내부벽체의 폼타이부 백태 등이 조사되었다.

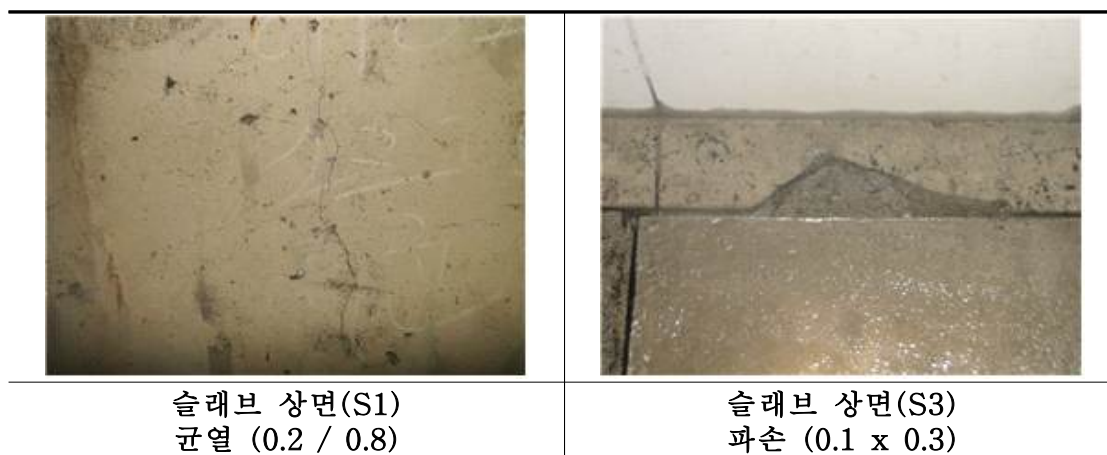
&lt;그림 2.12.6&gt; 손상현황

교량상면은 복선 형식으로 케도부(PC침목, 장대레일) 및 방호벽, 보도부, 연석부로 구성되어 있으며, 점검 결과 방호벽, 보도부, 연석부에서 덮개파손, 균열 및 파손 등이 조사되었다.

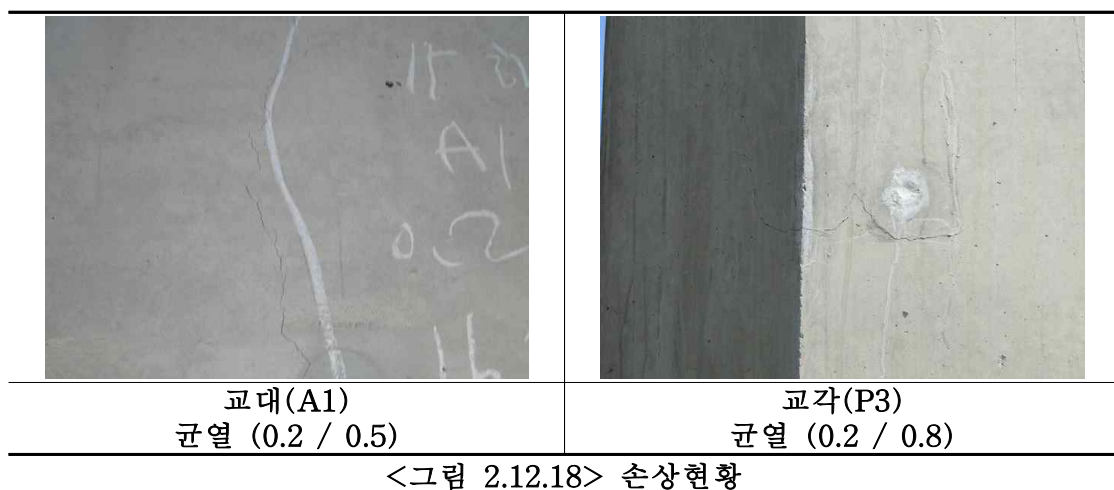
교대/교각에 대한 점검결과 일부구간에서 균열과 망상균열 등이 국부적으로 조사되었다. 이는 전회차 점검에서 확인된 손상이며 현재 미보수된 상태이다.

조사된 균열은 시공초기 에 발생한 비구조적 균열로서 구조물의 안전성을 저해하는 사항은 없는 것으로 판단되며, 콘크리트 내구성 확보를 위하여 균열폭에 따른 적절한 보수가 요구된다.
